Mons Claudianus. Rapport préliminaire sur les cinquième et sixième campagnes de fouille (1991-1992) [avec 8 planches et 2 planches doubles].

MONS CLAUDIANUS

Rapport préliminaire

sur les cinquième et sixième campagnes de fouille (1991-1992)

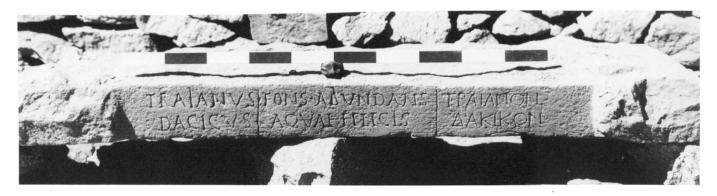
Fig. 1. Le linteau de l'« impasse des citernes ».

a. Le linteau de la salle des citernes [fig. 1-2].

Le 17 février 1991, un linteau de granit (largeur : 1,67; profondeur : 0,45; hauteur : 0,10 à 0,19) a été dégagé de matériaux d'effondrement accumulés près de l'entrée de la salle des citernes dans la ruelle que nous appellerons dans la suite du rapport l'« impasse des citernes », celle qui rejoint la rue principale du fort le long de l'insula Fort.W.I. [fig. 12].

Entre deux bossages latéraux, la face antérieure est soigneusement aplanie, ménageant ainsi un bandeau de 1,10 m de large sur \pm 0,13 m de haut. Deux lignes verticales divisent le bandeau en trois panneaux, où se répartissent les trois colonnes de deux

Écriture relativement bilinéaire; capitale latine de style rustique avec de nombreux apices, caractères grecs plus classiques. Lettres rubriquées hautes de 3 à 3,8 cm (un *I* de 5,1 cm dans *Traianus*, et un *B* cursif de 4,8 cm dans *abundans*). Points à mi-hauteur entre les mots dans le panneau médian; petits traits obliques derrière chacun des mots dans les premier et troisième panneaux [fig. 1 et 2].

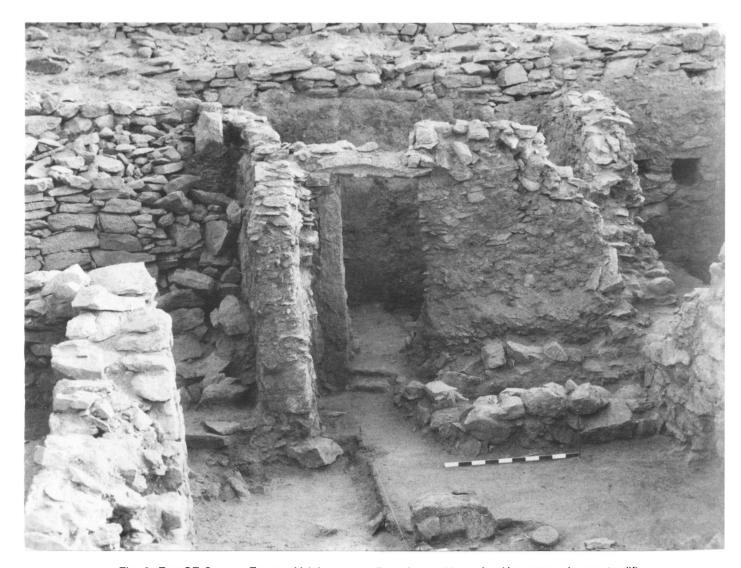
Fig. 8. Fort.SE.Corner. Espace V (niveau ouadi et niveau 41, après démontage du mur tardif). Au fond, le local I ; à droite, l'espace IV.

Notons que l'espace V, particulièrement dans la moitié ouest, est encombré de grosses pierres qui gisent à même le sol vierge, probablement depuis la construction du fort. Au sud du même espace, on a construit, mais en fin de la première phase, un réduit étroit qui débouche à hauteur de la porte du local I. Seules deux marches (?) et les assises inférieures en sont conservées [fig. 8] ²¹.

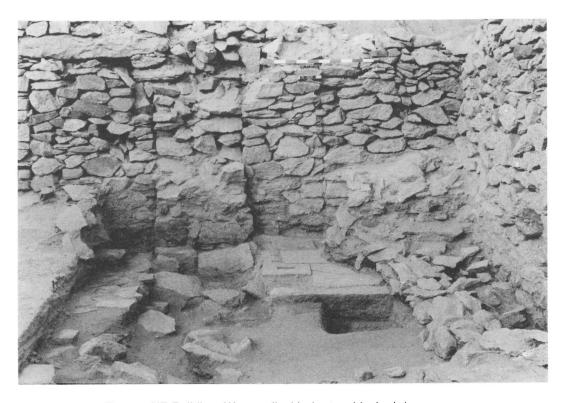
Fig. 21. NE Building. West wall with the two blocked doorways.

At some later period the present south wall of the NE Building was erected to replace an earlier wall, of which a part is still to be seen in the SE Trench. Likewise the doorways in the west wall were blocked and the room was divided into Rooms A and B. The wall running NS in the SE trench was built, and the floors in Rooms A, B and C were paved with irregular stone slabs. In Room D the floor in the NW part at any rate is covered with smooth granite slabs. From this period onwards the only entrance to this building was the north entrance.
