Mons Claudianus. Rapport préliminaire sur les cinquième et sixième campagnes de fouille (1991-1992) [avec 8 planches et 2 planches doubles].

MONS CLAUDIANUS
Rapport préliminaire
sur les cinquième et sixième campagnes de fouille
(1991-1992)

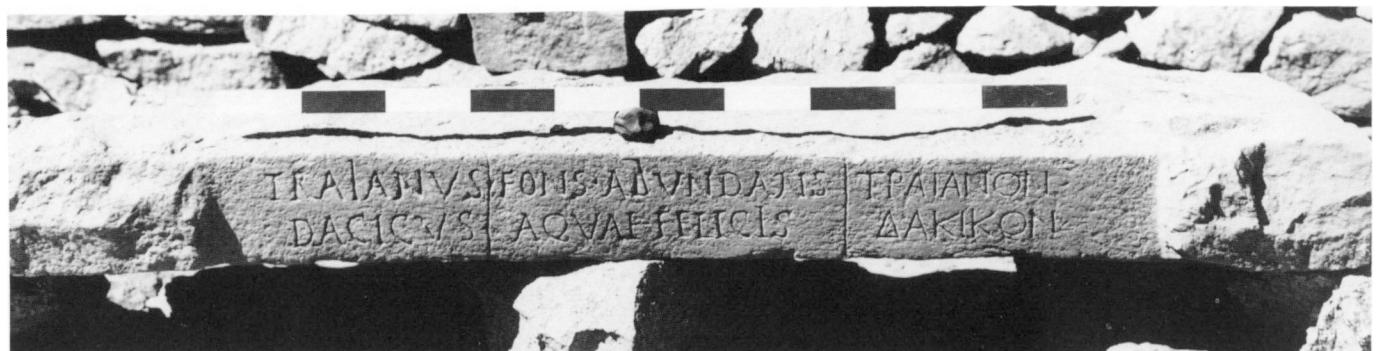
Fig. 1. Le linteau de l'« impasse des citerne ».

Le 17 février 1991, un linteau de granit (largeur : 1,67; profondeur : 0,45; hauteur : 0,10 à 0,19) a été dégagé de matériaux d'effondrement accumulés près de l'entrée de la salle des citerne s dans la ruelle que nous appellerons dans la suite du rapport l'« impasse des citerne s», celle qui rejoint la rue principale du fort le long de l'*insula* Fort.W.I. [fig. 12].

La face supérieure du linteau est très irrégulière, ce qui exclut qu'il s'agisse d'un lit d'attente destiné à recevoir une assise supérieure appareillée. La face inférieure est dressée avec soin (elle était destinée à être vue); seuls les côtés, qui portaient sur un mur, sont moins soignés. La face arrière est très irrégulière.

Entre deux bossages latéraux, la face antérieure est soigneusement aplatie, ménageant ainsi un bandeau de 1,10 m de large sur ± 0,13 m de haut. Deux lignes verticales divisent le bandeau en trois panneaux, où se répartissent les trois colonnes de deux

Écriture relativement bilinéaire; capitale latine de style rustique avec de nombreux apices, caractères grecs plus classiques. Lettres rubriquées hautes de 3 à 3,8 cm (un *I* de 5,1 cm dans *Traianus*, et un *B* cursif de 4,8 cm dans *abundans*). Points à mi-hauteur entre les mots dans le panneau médian; petits traits obliques derrière chacun des mots dans les premier et troisième panneaux [fig. 1 et 2].

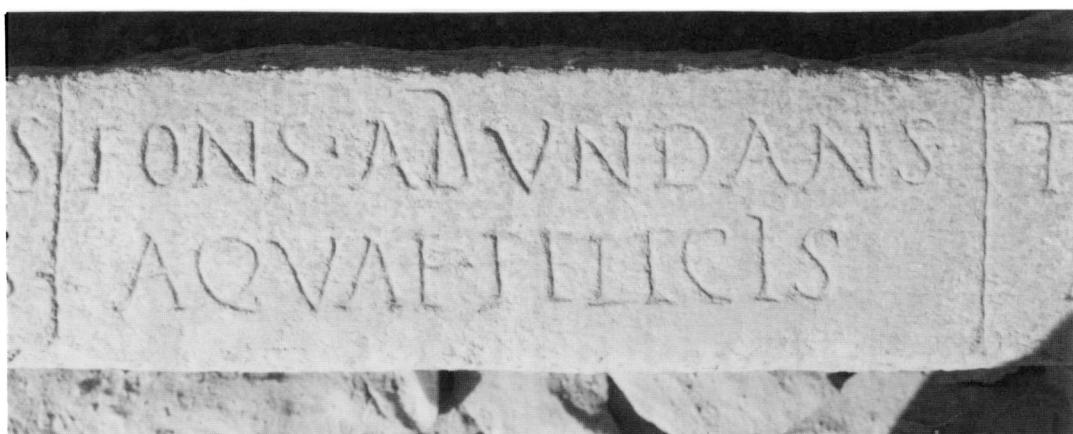
Fig. 2. Linteau (détail).

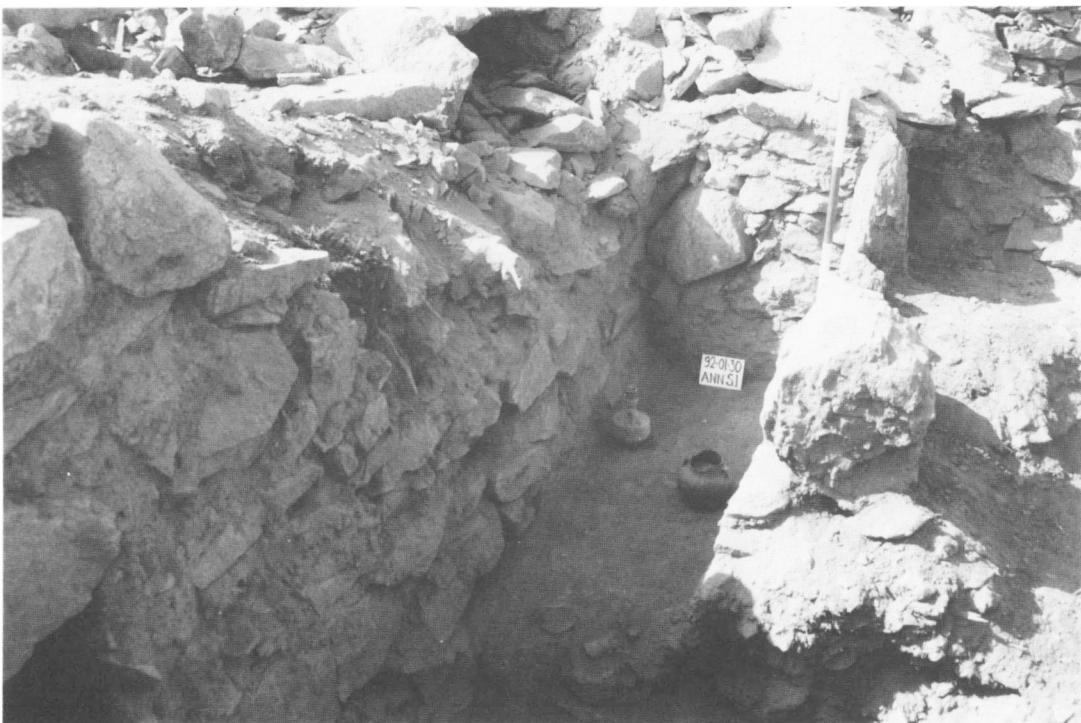
Fig. 18. Annex.S.I, Room 1. La « citerne tardive » (1^{er} état).
