BIFAO 92 (1993), p. 15-36

Mons Claudianus. Rapport préliminaire sur les cinquième et sixième campagnes de fouille (1991-1992) [avec 8 planches et 2 planches doubles].

**MONS CLAUDIANUS**  
**Rapport préliminaire**  
**sur les cinquième et sixième campagnes de fouille**  
**(1991-1992)**

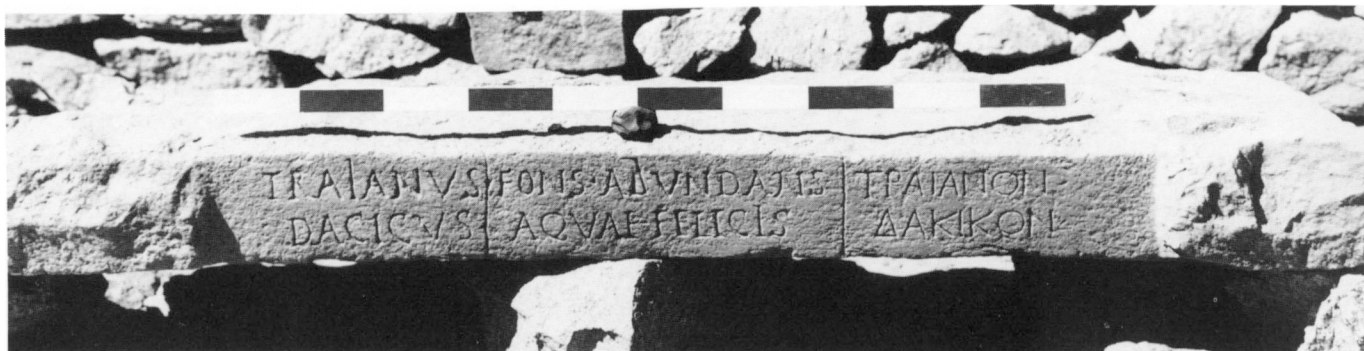
Fig. 1. Le linteau de l'« impasse des citernes ».

**a. Le linteau de la salle des citernes [fig. 1-2].**

Le 17 février 1991, un linteau de granit (largeur : 1,67; profondeur : 0,45; hauteur : 0,10 à 0,19) a été dégagé de matériaux d'effondrement accumulés près de l'entrée de la salle des citernes dans la ruelle que nous appellerons dans la suite du rapport l'« impasse des citernes », celle qui rejoint la rue principale du fort le long de l'*insula* Fort.W.I. [fig. 12].

La face supérieure du linteau est très irrégulière, ce qui exclut qu'il s'agisse d'un lit d'attente destiné à recevoir une assise supérieure appareillée. La face inférieure est dressée avec soin (elle était destinée à être vue); seuls les côtés, qui portaient sur un mur, sont moins soignés. La face arrière est très irrégulière.

Entre deux bossages latéraux, la face antérieure est soigneusement aplanie, ménageant ainsi un bandeau de 1,10 m de large sur  $\pm$  0,13 m de haut. Deux lignes verticales divisent le bandeau en trois panneaux, où se répartissent les trois colonnes de deux

Écriture relativement bilinéaire; capitale latine de style rustique avec de nombreux apices, caractères grecs plus classiques. Lettres rubriquées hautes de 3 à 3,8 cm (un *I* de 5,1 cm dans *Traianus*, et un *B* cursif de 4,8 cm dans *abundans*). Points à mi-hauteur entre les mots dans le panneau médian; petits traits obliques derrière chacun des mots dans les premier et troisième panneaux [fig. 1 et 2].

Le linteau n'a pas été trouvé en place. Mais les matériaux d'effondrement dont il faisait partie gisaient devant l'unique entrée de la grande salle des citernes. Le poids de la pièce de granit ne suggère guère l'idée qu'on l'ait amenée de bien loin, mais favorise l'hypothèse que le linteau est tombé du haut de la porte voisine.

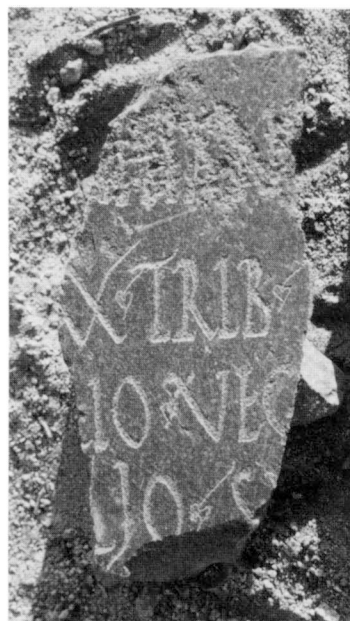
Fig. 3. Fragment de la dédicace à Domitien.

### b. La dédicace à Domitien [fig. 3].

J'ai publié dans les *O. Claud. I*, d'après une photo ancienne, des fragments d'une dédicace à l'empereur Domitien. Gravée sous la V<sup>e</sup> puissance tribunicienne de l'empereur (84-85) et la préfecture d'Égypte de Septimius Vegetus, l'inscription fut ultérieurement martelée, puis délibérément brisée. L'attribution de ce document au Mons Claudianus

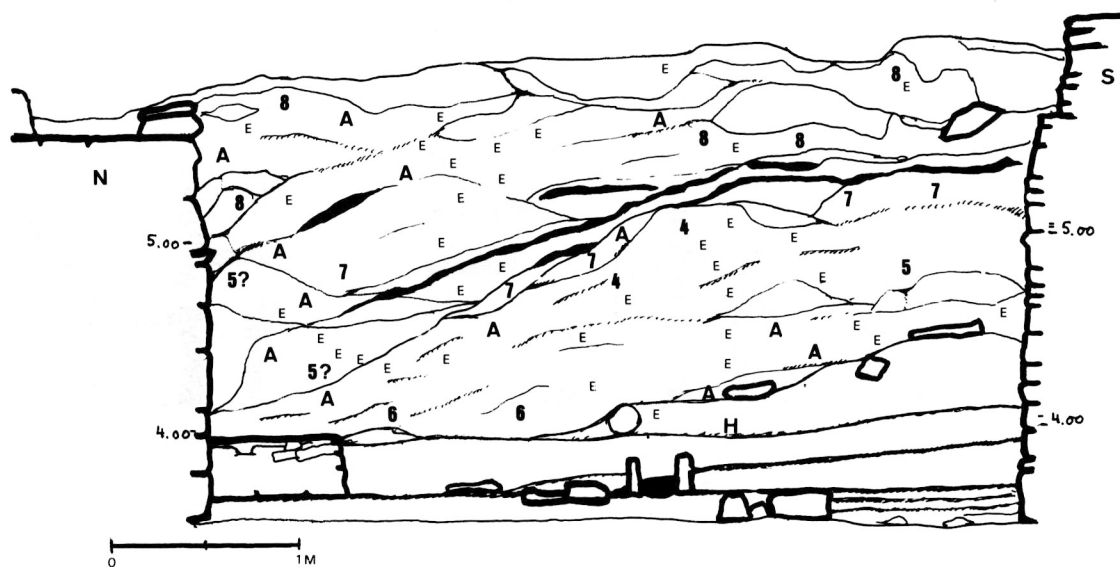
Fig. 5. Fort.N.I, Room 1. Projection sur la coupe médiane nord-sud des découvertes de documents datés ou datables (voir n. 14).

La deuxième phase se présente différemment des deux côtés de ce qui reste de ce premier aménagement. Au sud, entre ces pierres et le mur, on observe au-dessus de ce premier niveau une superposition de minces couches horizontales, souvent chargées de cendres et pratiquement sans aucun matériel [voir fig. 5]. Au contraire, du côté nord, une couche relativement homogène de sable, de grains ou de petits éclats de granit et de menus fragments de céramique aboutit au niveau 3.67 à un sol pulvérulent, brun grisâtre clair. Deux murs de refend sont construits à l'ouest et à l'est sur ce niveau 3.67 et transforment cet espace en un local. Les nouveaux murs s'appuient au nord sur la muraille du fort [fig. 6]. Ils sont pourvus chacun d'une porte du côté sud. Celle qui s'ouvrait à l'est sur la ruelle avait une pierre de seuil légèrement en contrebas (3.61, niveau probable de la ruelle à ce moment)<sup>9</sup>. Celle de l'ouest présente une série de réfections<sup>10</sup>, liées aux aménagements successifs du local sur lequel cette porte s'ouvre à l'ouest (Room 2, non fouillé)<sup>11</sup>. Immédiatement sur le sol pulvérulent s'est constituée une surface damée dure plus foncée, qui s'étend sur ce niveau approximatif de 3.67 à l'ensemble du local [cf. fig. 5].

Une couche de sable chargé de débris végétaux et de peu d'autre matériel présente une surface durcie perceptible de 3.89 (au nord) à 3.98 (au sud), ce qui correspond plus ou moins au haut des banquettes. Or, 3.98 est aussi le niveau supérieur d'un nouveau seuil posé au travers de la porte est, correspondant probablement à une élévation progressive de la ruelle. Ce niveau ne conserve aucun aménagement, si ce n'est que les murs ouest et sud ont été surélevés (modification dans l'appareil du mur) et que le linteau de la porte ouest est enlevé, probablement pour être placé plus haut. Il semble cependant que ces modifications n'ont pas été suivies de la construction d'une nouvelle couverture au-dessus du local, et que l'espace Room 1 a servi dorénavant de cour et de passage. Sur le sol durci du niveau 3.98 a été retrouvée une monnaie alexandrine de billon d'Hadrien (an 11 = 126/127), qui a peu circulé [fig. 5, lettre H].

25. Inv. O. 6335. Nous retrouvons ce même dossier de l'an 8 dans la couche supérieure de Fort.N.J, Room 1, dont nous avons parlé plus haut [cf. fig. 5].

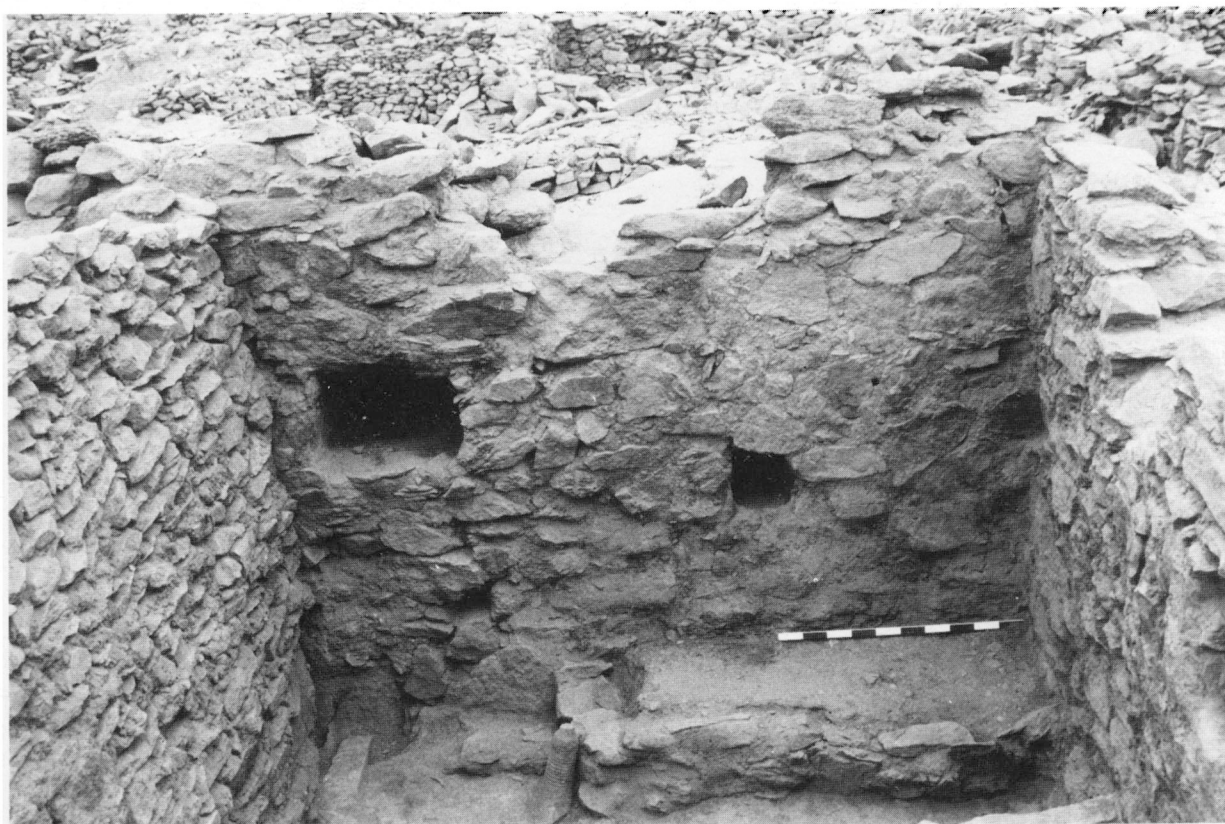
Fig. 6. – Fort. N.I, Room 1. La muraille, avec ses niches. La banquette N. Les murs W et E.

Le local a été aménagé, entre autres, par la construction de deux banquettes, probablement des lits, appuyées contre les murs nord et est [fig. 5, en bas à gauche; fig. 6]. Elles sont faites de pierres superposées et de mortier de sable avec un stucage grossier

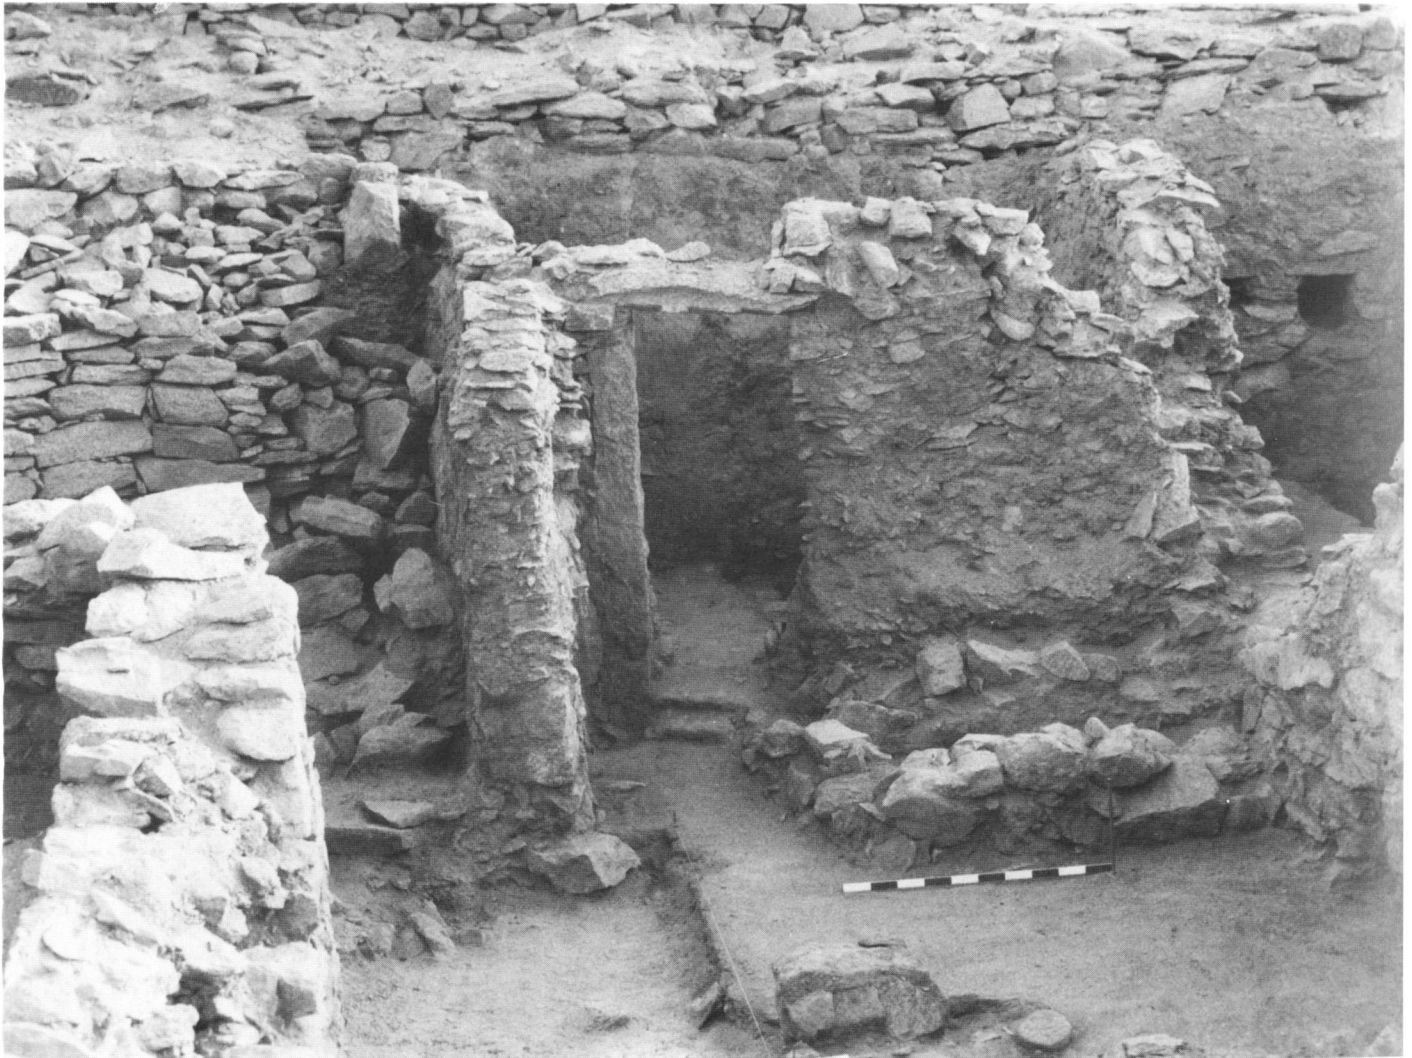
Fig. 8. Fort.SE.Corner. Espace V (niveau ouadi et niveau 41, après démontage du mur tardif).  
Au fond, le local I ; à droite, l'espace IV.

Notons que l'espace V, particulièrement dans la moitié ouest, est encombré de grosses pierres qui gisent à même le sol vierge, probablement depuis la construction du fort. Au sud du même espace, on a construit, mais en fin de la première phase, un réduit étroit qui débouche à hauteur de la porte du local I. Seules deux marches (?) et les assises inférieures en sont conservées [fig. 8]<sup>21</sup>.

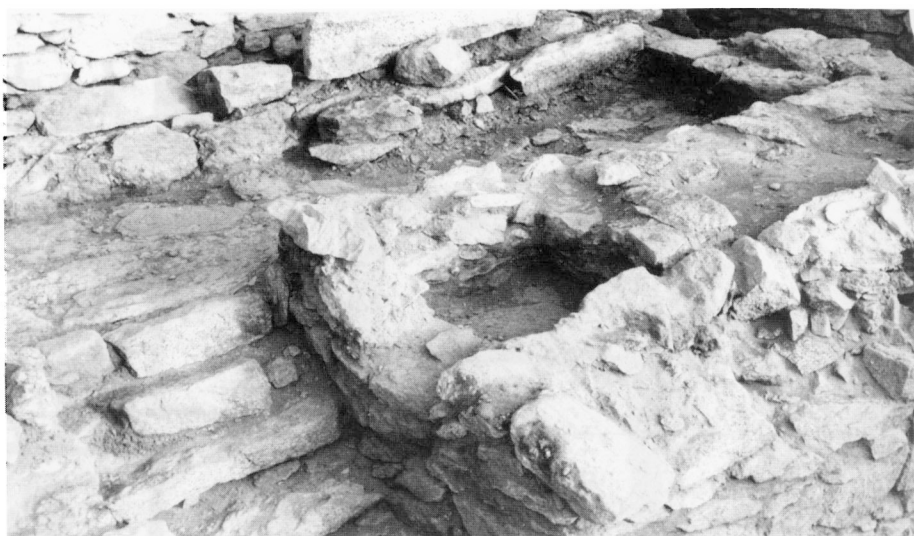
Fig. 11. Fort. SE. Corner. Latrines (détail).

Dans les latrines, la plus grande partie du canal de drainage a été désaffectée et comblée. Seule est conservée à l'est, le long de la muraille, une longueur d'environ 3,40 m, de part et d'autre du conduit d'évacuation, la seule partie du canal où la pente devait être satisfaisante<sup>23</sup>. Deux murets appuyés sur la muraille est délimitaient de part et d'autre la partie restée ouverte [fig. 10]. Quelques pièces de granit déposées sur le mur intérieur à cet endroit montrent qu'on avait remanié en même temps les installations sanitaires supérieures. Peu après, l'escalier d'accès aux latrines est modifié à sa base, probablement en fonction de la hausse du niveau de l'espace V.

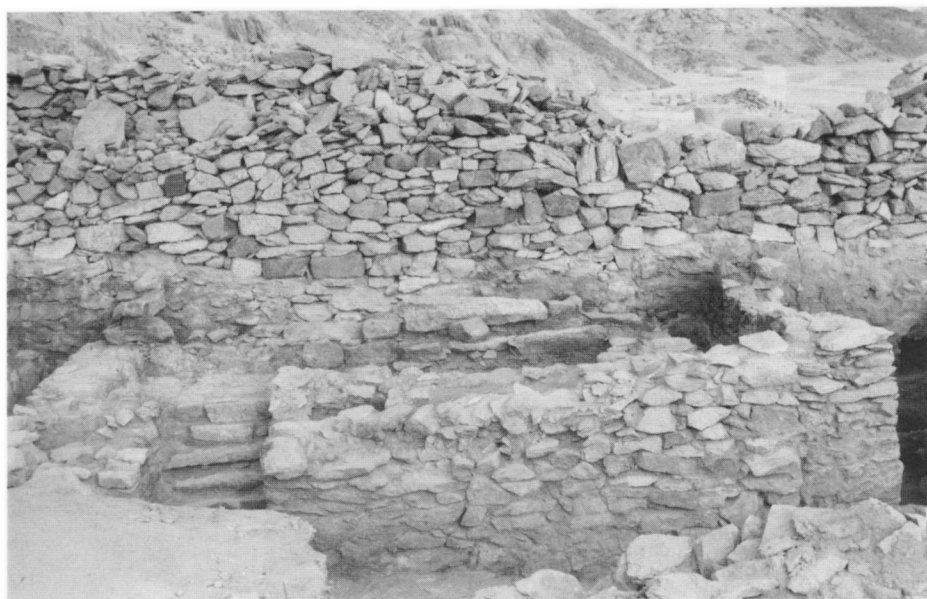
Fig. 9. Latrines et muraille est, vues de l'ouest.

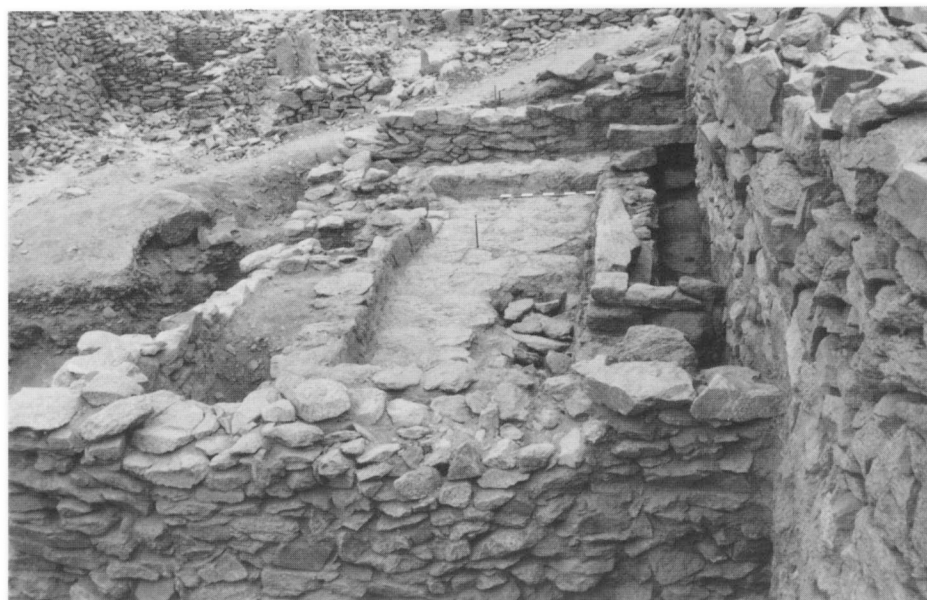
Fig. 10. Latrines vues de la tour d'angle sud-est.

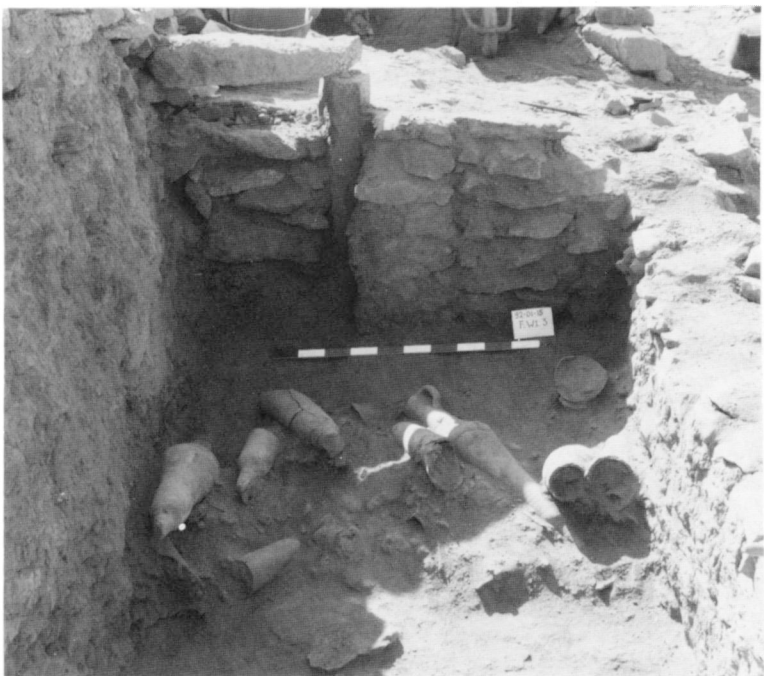
Fig. 13. Fort.W.I. La première phase d'abandon de Room 3.

Enfin, dans la dernière phase d'utilisation de Room 1 (3.55) et de Room 2 (3.61/3.71), on boucha cette porte par un mur plus ou moins appareillé du côté de Room 2 [fig. 15]. Désormais, Room 3 servira de dépotoir; le premier stade de la dégradation se traduit, ici aussi, par une couche d'amphores brisées [fig. 13].

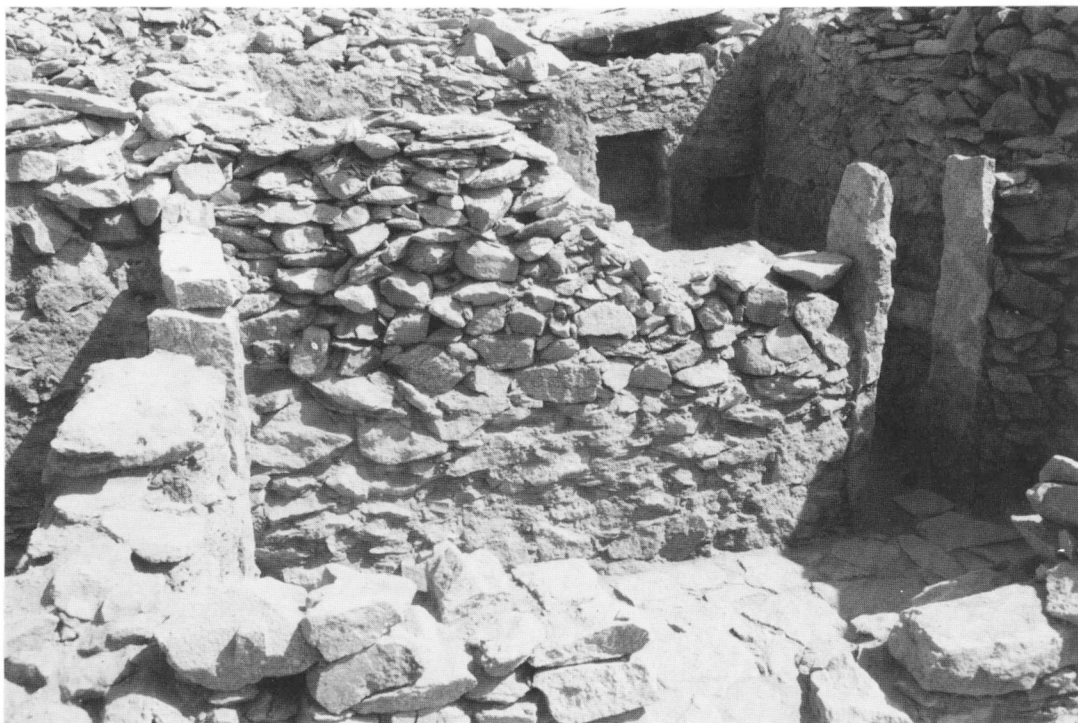
Fig. 14. Fort.W.I. L'antichambre dallée (Room 2). Au fond, la salle des peintures murales.

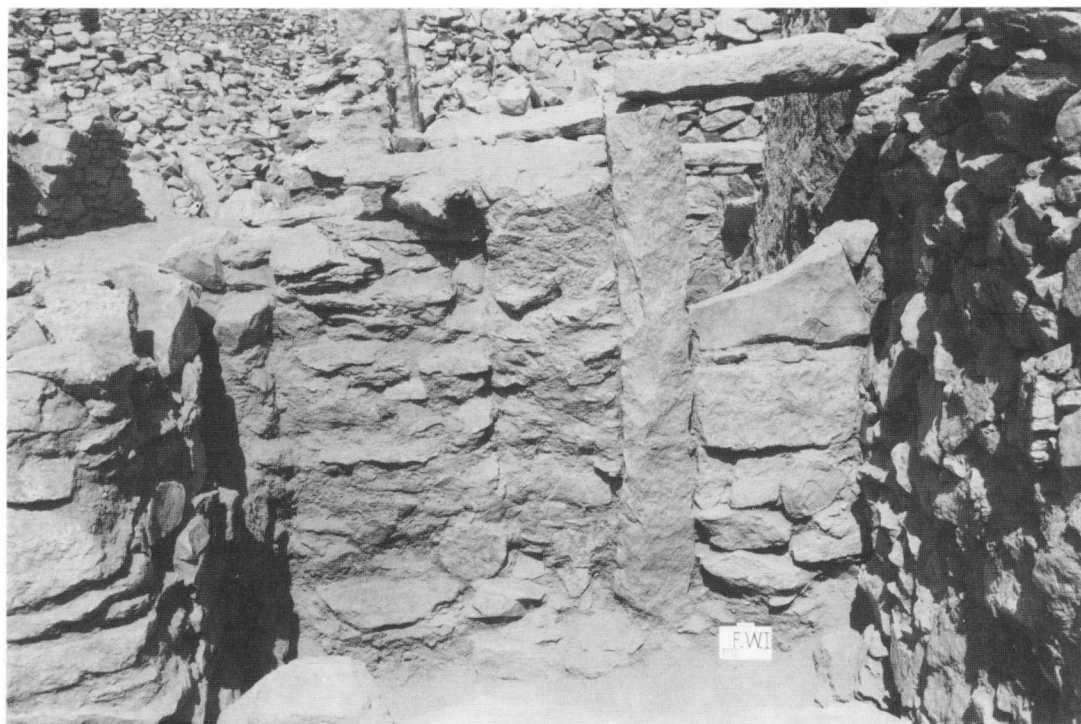
Fig. 15. Fort.W.I. Le pilier doublé et la porte entre 2 et 3.

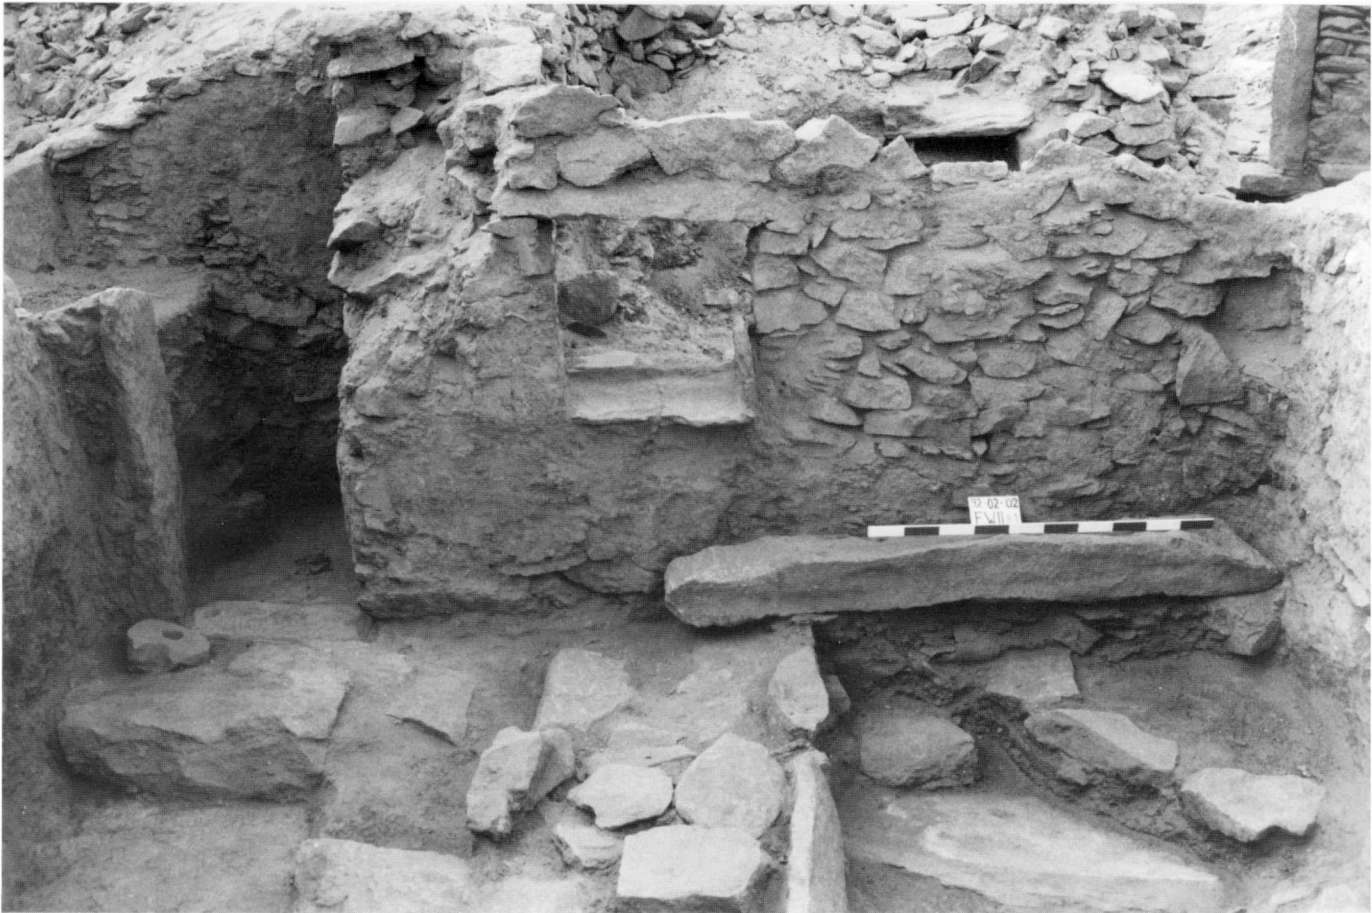
Fig. 16. Fort.W.II. Le niveau 3.51 à dr., le niveau 3.70 au centre, la porte et le seuil (3.65).

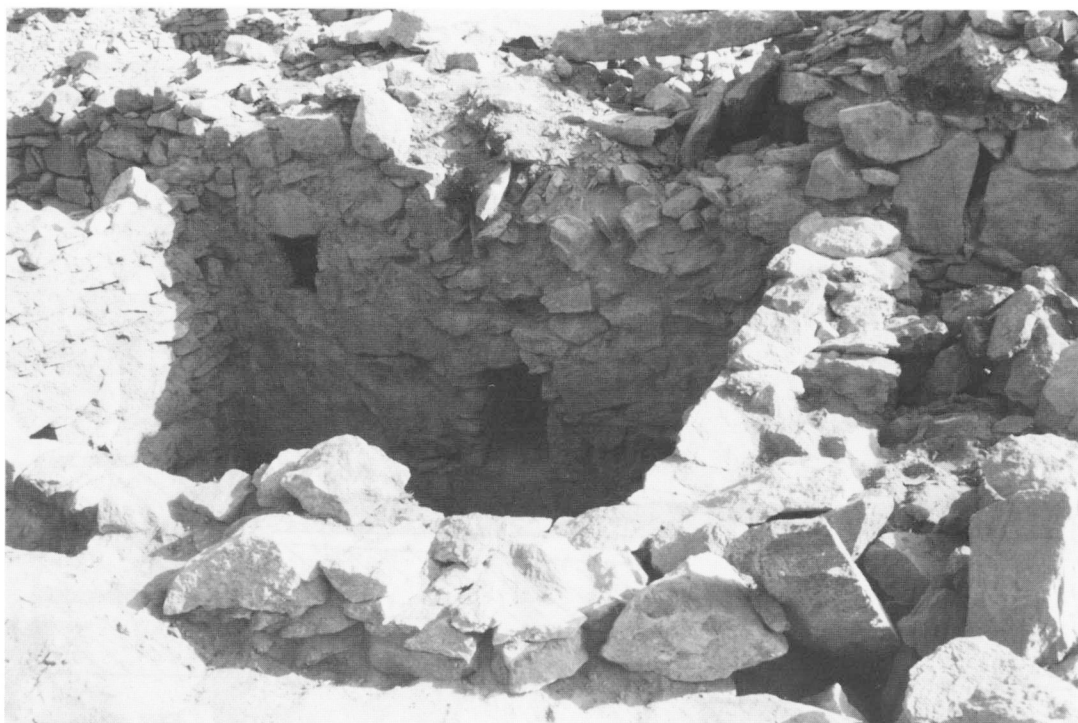
Fig. 17. Annex.S.I, Room 1. L'angle nord-ouest. Les niches dans la muraille.

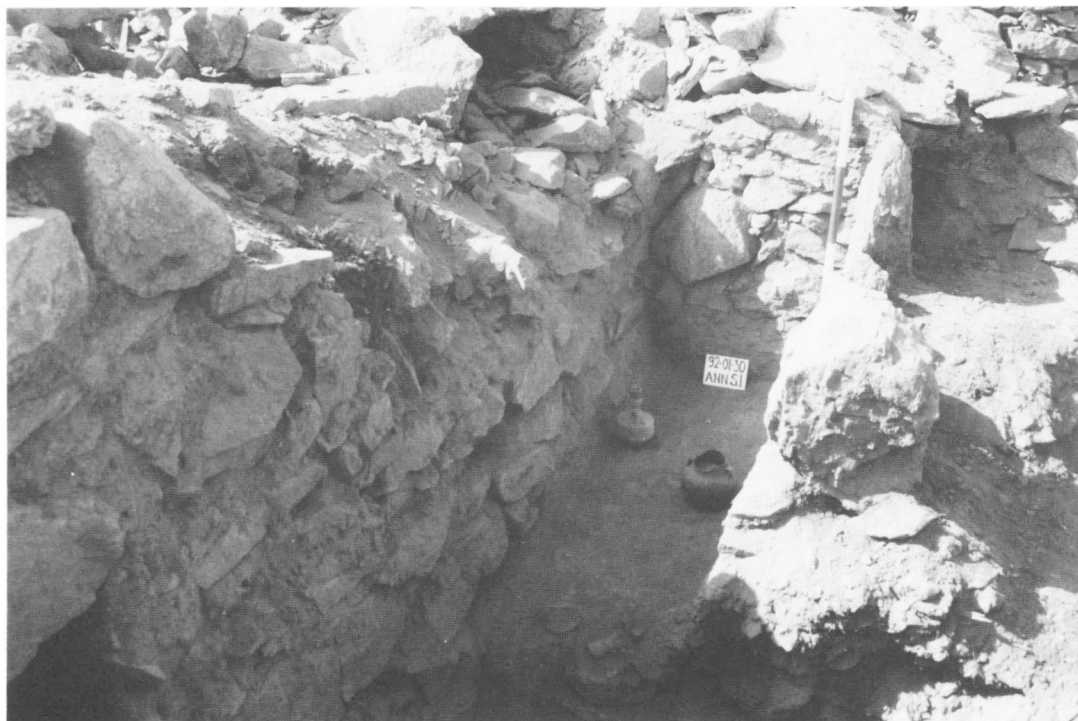
Fig. 18. Annex.S.I, Room 1. La « citerne tardive » (1<sup>er</sup> état).

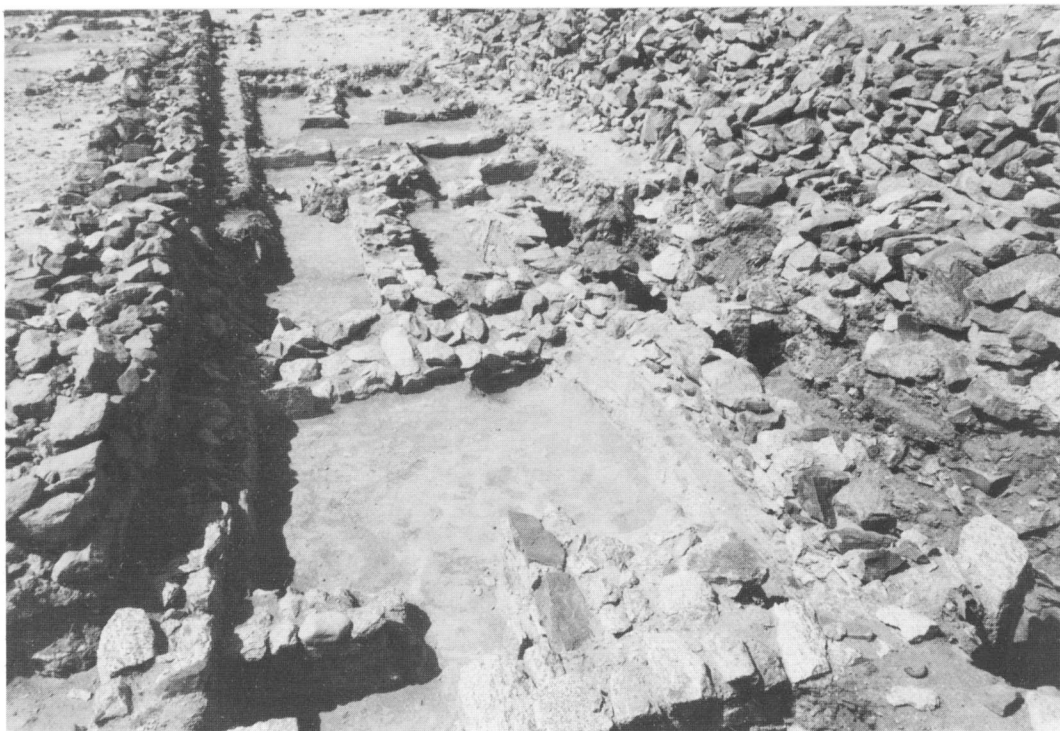
Fig. 20. NE corner of the Animal Lines area. AL.3 seen towards west.

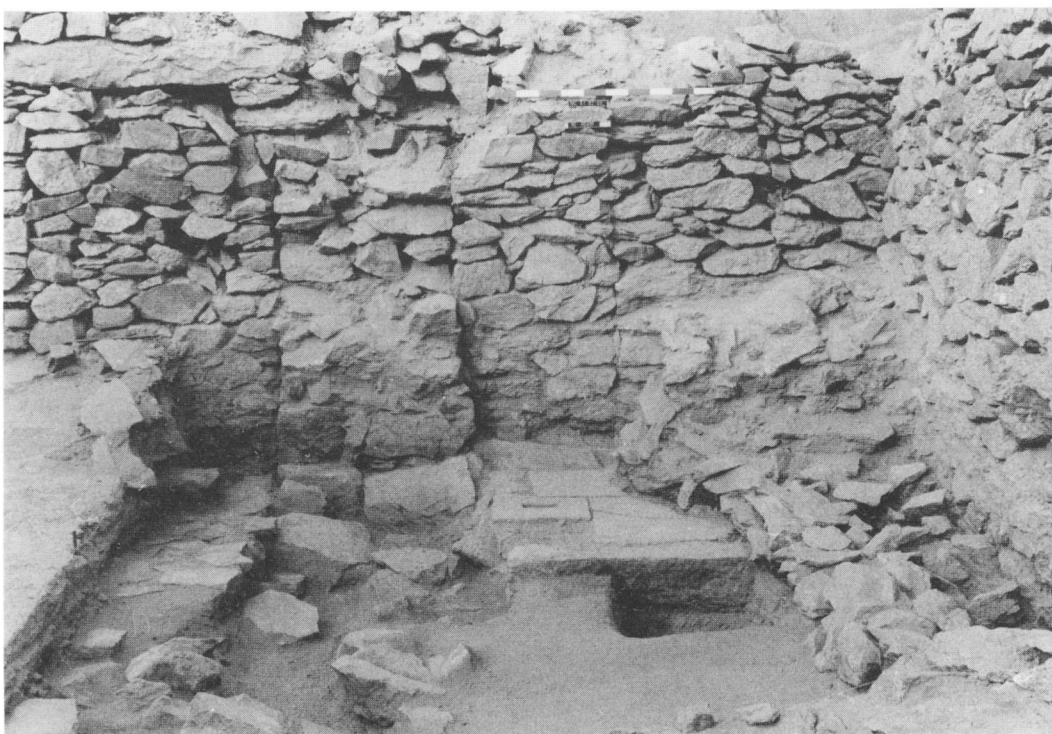
Fig. 21. NE Building. West wall with the two blocked doorways.

At some later period the present south wall of the NE Building was erected to replace an earlier wall, of which a part is still to be seen in the SE Trench. Likewise the doorways in the west wall were blocked and the room was divided into Rooms A and B. The wall running NS in the SE trench was built, and the floors in Rooms A, B and C were paved with irregular stone slabs. In Room D the floor in the NW part at any rate is covered with smooth granite slabs. From this period onwards the only entrance to this building was the north entrance.
