Une catastrophe antique dans le temple de Montou à Karnak-Nord [avec 8 planches].

UNE CATASTROPHE ANTIQUE DANS LE TEMPLE DE MONTOU

à Karnak-Nord

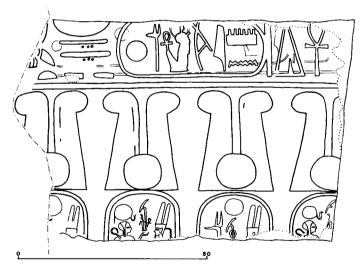
Fig. 2. — Fondation du montant est de la porte ptolémaïque du temple, bloc aux noms de Ramsès III et IV.

- Séthi II: une statue porte-enseigne dans la chapelle du dromos 17;
- Ramsès III: un bloc inédit dans les fondations de la porte ptolémaïque du temple, où son nom voisine avec celui de Ramsès IV [pl. 5 B et fig. 2];

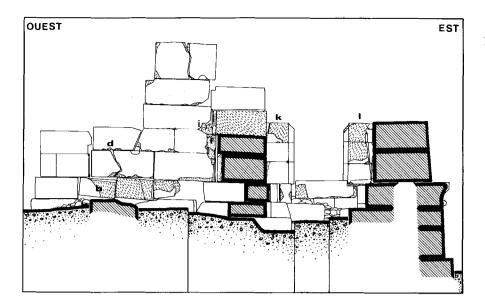
Fig. 3 a. – Coupe ouest-est sur les salles 12 et 13, vue vers le nord. (dessin Carine Gros). Éch. 1/50.

Dans le « couloir en L », dans l'angle intérieur du L, le dallage ainsi que les murs est et sud de la salle 12 qui le surmontent, se sont enfoncés de 11,5 cm par rapport au reste du sol du couloir [pl. 1 et fig. 3 a].

À l'intérieur de la salle 12, dans l'angle nord-ouest, la dalle d'angle a basculé et sa partie est s'est enfoncée de 9 cm dans le sol [pl. 1, fig. 3, pl. 3, en b]. Immédiatement à l'est de ce bloc, le dallage conservé accuse une pente vers l'est dont la dénivelée est de 12 cm [pl. 1, fig. 3, pl. 3, en c]. Il est assuré que l'affaissement de la dalle d'angle est antique, d'une part parce que sa surface fut retravaillée pour permettre la mise en place d'une fine dalle de réparation et, d'autre part, parce que le joint qui s'était ouvert entre le sol et le mur a été rebouché avec du plâtre dont une partie est encore conservée.

Le mur nord de la salle 12 conserve plusieurs traces de cet accident qui provoqua la cassure de deux blocs appartenant aux deux premières assises, juste à l'aplomb de l'endroit où le dallage s'était disloqué [pl. 1, fig. 3, pl. 3, en d]. Les interstices ont été rebouchés au plâtre. Des éclats « en ondes de choc », sur le joint horizontal, se sont produits aux points de friction. Eux aussi ont conservé des traces du plâtre de rebouchage [fig. 3 et pl. 3, en d].

Le joint vertical qui s'est ouvert dans l'angle nord-est de la salle est particulièrement significatif. Il a 2,5 cm d'écartement au dallage et 4,5 cm à la troisième et dernière assise de mur conservée. Il a été comblé avec des éclats de grès noyés dans du plâtre et ce dernier a recouvert une partie du décor peint [pl. 1, fig. 3, pl. 3, en f].

Ces différences de niveau dans les dallages peuvent s'expliquer de la manière suivante : les fondations de cette partie du temple se sont tassées, ce qui a provoqué un mouvement général de la salle 12 et de ses murs vers l'est et vers le bas. La dalle de l'angle nord-ouest, qui n'était plus maintenue par ses voisines, s'est affaissée, pendant que le reste du dallage et le mur qui le surmonte prenaient une pente vers l'est.

Le cas de la salle 12 était sans doute le moins grave. C'est pourquoi on prit le parti de consolider les murs dans l'état, sans reprendre les fondations qui sont demeurées enfoncées dans le sol ³⁹. Le dallage conserva son dévers mais fut réparé aux endroits où cela était nécessaire. Le parement ne fut pas ravalé, on se contenta de boucher les fissures ou les cassures et de combler les joints ouverts dans les murs avec du plâtre. Les arêtes épaufrées furent chanfreinées pour permettre l'accroche du mortier de rebouchage [pl. 1, en j, pl. 4 B, a et b]. Les ressauts dans le parement furent égalisés à l'enduit. C'est à l'occasion de ces travaux que le tore vertical à l'angle des deux murs, particulièrement vulnérable et qui avait dû se casser, fut supprimé [pl. 1, en a] ⁴⁰.

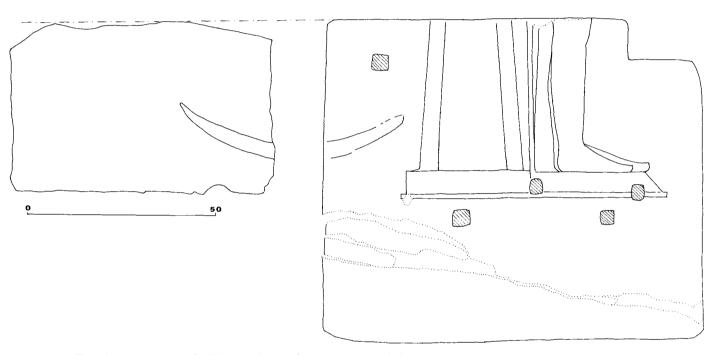
Fig. 4. — Montage du bloc nº 19 avec le montant nord de la porte vers le temple de Harprê, restituant le graffito avant le percement de la porte.

La face orientale du mur est du temple est celle qui a conservé le plus grand nombre de graffiti ⁴⁷. L'un d'eux nous intéresse tout particulièrement. Il s'agit d'une barque, légèrement gravée et amputée de moitié par le passage de la porte vers le temple de Harprê [pl. 1, en p]. Elle se raccorde avec le graffito que porte le bloc réutilisé en fondation du mur [n° 19], ainsi que le montre le montage réalisé à partir de relevés à l'échelle 1/1 [fig. 4 et pl. 6 B]. Les mensurations du bloc confirment le raccord proposé avec les montants de la porte.

Plusieurs arguments permettent de montrer que les deux blocs qui encadrent aujourd'hui la porte vers le temple de Harprê, fondés sur des blocs de remploi d'Aménophis III, sont les restes d'une même architrave d'Aménophis II réutilisée : leurs dimensions se correspondent exactement de part et d'autre et, en outre, les hauteur, longueur et épaisseur du bloc restitué sont conformes aux mensurations moyennes des architraves remployées en orthostates dans les murs d'Aménophis III. Enfin, une demi-queue d'aronde prouve que le bloc était lié, sur son côté ouest, à des blocs complémentaires,

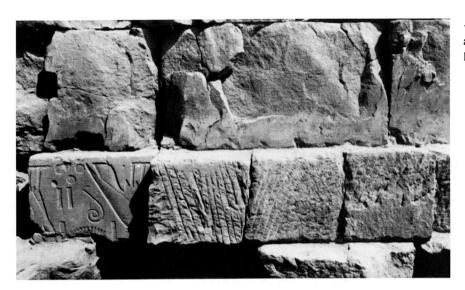
☐ A. Blocs bruts de carrière voisinant avec les remplois d'Aménophis III dans la reprise des fondation du mur est.

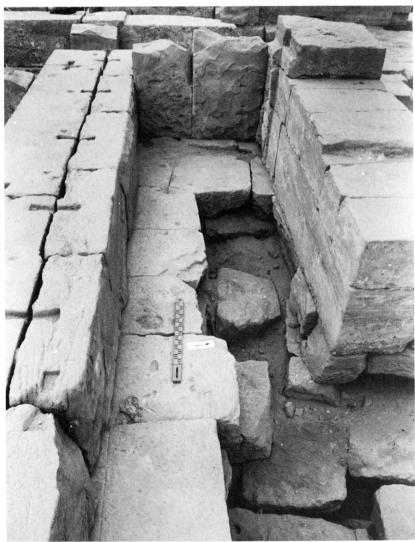
En superstructure, le parti de remployer les architraves d'un monument d'Aménophis II en orthostates a certainement contribué à la faiblesse de la construction. En effet, la largeur de ces blocs de remploi étant inférieure à celle des murs, on dut les doubler de plaques de grès (la plus mince a 20 cm d'épaisseur), souvent placées en délit [pl. 1, en g et pl. 2 B]. Cette technique de construction, qu'elle ait été dictée par un souci d'économie ou par les impératifs du remploi d'un monument antérieur, fragilisait la base des murs en cas de mouvement dans les fondations.

▶ **B.** Architraves d'Aménophis II remployées en orthostates et doublées de plaques de grès.

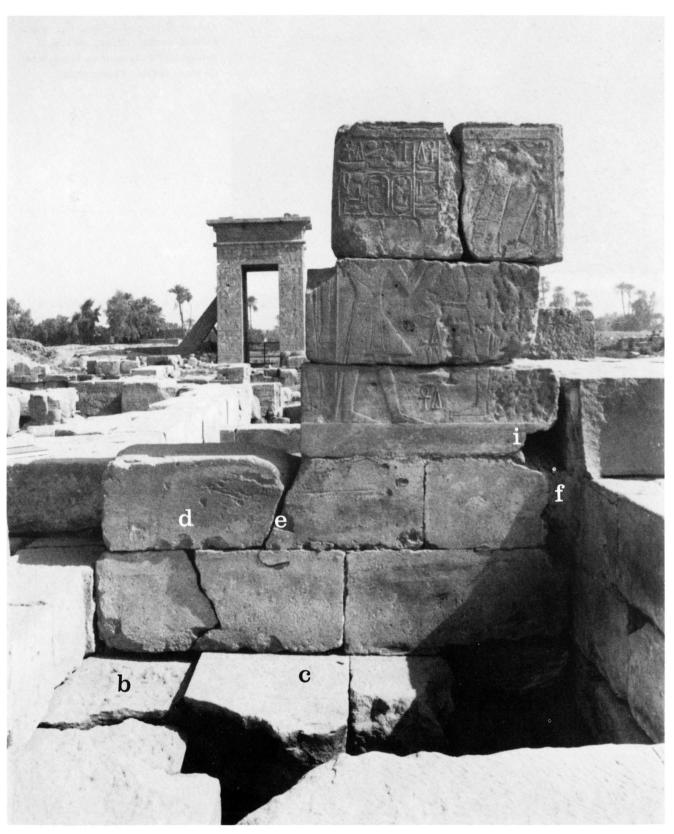
△ Mur nord de la salle 12.

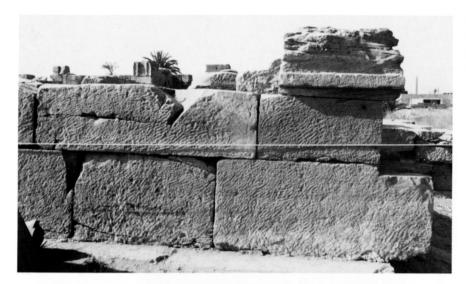
Enfin, les fondations du socle lui-même, établies sur un sol meuble, présentaient plusieurs points de faiblesse. On remarque, en effet, à l'angle nord-ouest du podium, appartenant au premier état du temple, un affaissement important des lits vers l'ouest, dont la différence atteint 16 cm sur 8 m. Si ce mouvement a pu s'accentuer après le Nouvel Empire et au cours de la ruine du temple, il est néanmoins assuré qu'il est apparu dès la construction puisque le tore et la corniche de cette première phase du projet ont été dégrossis en rétablissant l'horizontale pour corriger ce dévers des assises [pl. 4 A].

◄ A. Podium, premier état, face nord, extrémité ouest : dévers des assises corrigé lors de la taille de la corniche (la corde indique l'horizontale).

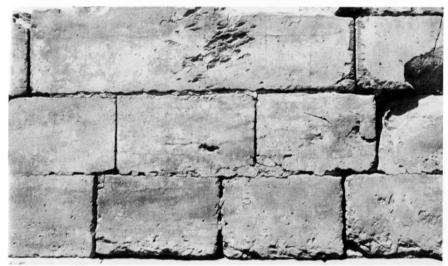
⊲ B, a et b. Mur extérieur est de la salle 12, épaufrures et chanfreins aux joints des blocs, vue d'ensemble et détail.

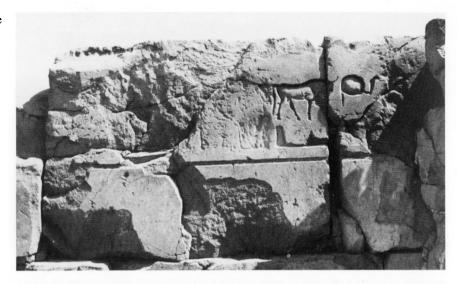
▶ B. Fondation du montant est de la porte ptolémaïque du temple, bloc aux noms de Ramsès III et IV.

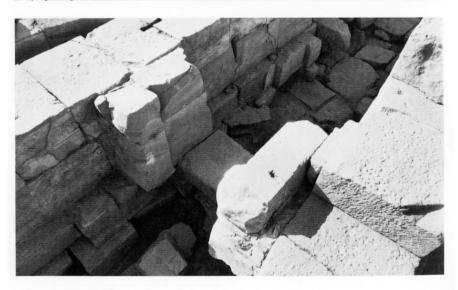
▶ C. Porte entre les salles 13 et 14 vue du nord-ouest.

La porte entre le péristyle et la salle 14 fut sans doute elle aussi affectée par les mouvements des murs, quoiqu'à une échelle moindre puisqu'elle s'ouvrait dans un mur plus solide (épaisseur : 1,05 m); elle fut en tout cas réparée et son montant droit fut refait en blocs de petit appareil [pl. 1, en r], tandis que son montant gauche était replacé en même temps que tout le mur oriental [s].

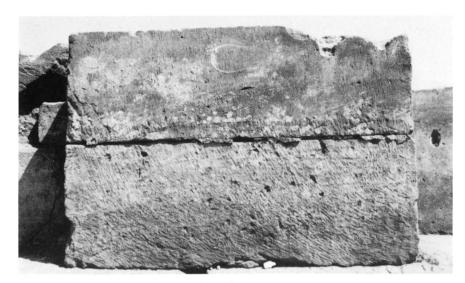
Plus au nord, d'autres traces de réfections dans le mur est du temple sont visibles. La pile de support de l'architrave orientale du péristyle repose sur un bloc de remploi d'Aménophis III, et les blocs immédiatement voisins au nord témoignent d'une réparation effectuée sur cette portion du mur [pl. 1, en o et pl. 6 A]. Ces travaux sont eux aussi une conséquence probable de l'affaissement du mur : l'architrave liant la colonne nord-est à la pile s'était très vraisemblablement effondrée et la pile elle-même avait dû être endommagée, à cet endroit très proche du maximum de la flèche et du « ventre » du podium. Il n'y eut pas d'autre solution que de refaire une nouvelle pile ⁴⁶.

□ A. Pile de support de l'architrave est en façade du péristyle.

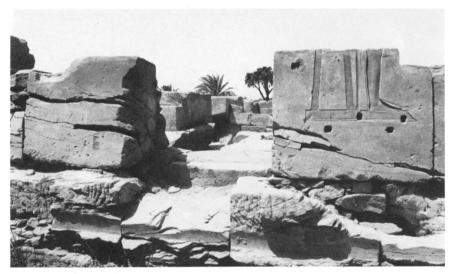
◁ B. Porte vers le temple de Harprê, vue de l'est.

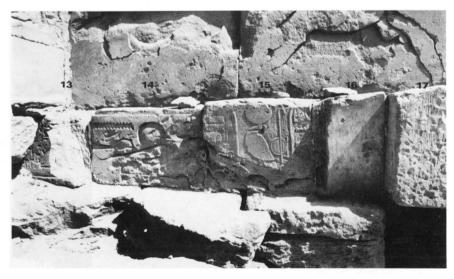
▶ A. Bloc au nom d'Aménophis III remployé en fondation du mur est, nº 8, « face sud ».

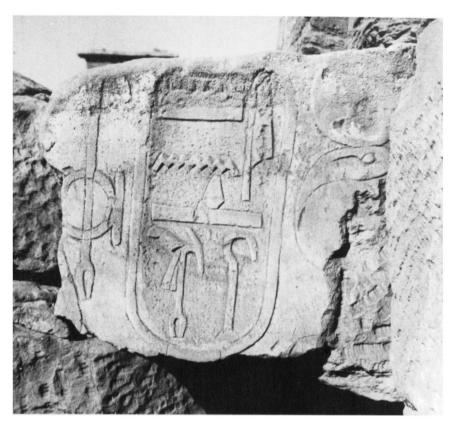
∇ **B.** Bloc au nom d'Aménophis III remployé en fondation du mur est, n^0 8, « face nord ».

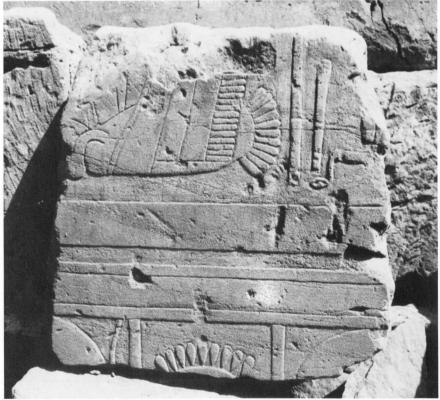
N° 18: longueur 98 cm; hauteur 54 cm; épaisseur? Un seul décor conservé visible avec bas de la frise de cartouches et monogrammes alternés (\longrightarrow). Au-dessous, un sommet de scène avec le vautour de Nekhbet (\longrightarrow) suivi d'une colonne de texte (\longrightarrow) \underline{dd} \underline{mdw} $\underline{j[n...]}$; bas-relief [fig. 8 et pl. 13 B].

◁ B. Bloc au nom d'Aménophis III remployé en fondation du mur est, nº 18.
