BIFAO 93 (1994), p. 245-264

Une catastrophe antique dans le temple de Montou à Karnak-Nord [avec 8 planches].

UNE CATASTROPHE ANTIQUE DANS LE TEMPLE DE MONTOU à Karnak-Nord

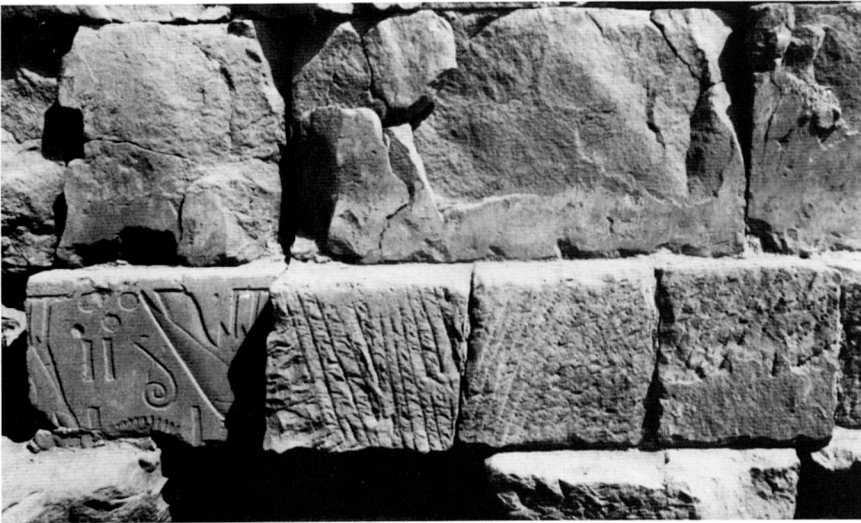
été construit par entassement de blocs à l'intérieur de murs de parement soigneusement appareillés. Ce « bourrage » est hétérogène en tous points. Il utilise aussi bien des blocs bruts de carrière que les emplois de plusieurs monuments démontés. Dans les deux cas, les blocs ont été entassés sans souci d'assurer leur jointoiment et on a laissé subsister entre eux des interstices parfois très larges. La stabilité du remplissage était donc moindre au centre de l'ouvrage que sur les bords bien construits, et cette absence de cohésion permet d'expliquer les tassements différentiels qui ont entraîné l'affaissement des dallages dans le « couloir en L » et dans la salle 12.

◁ A. Blocs bruts de carrière voisinant avec les remplois d'Aménophis III dans la reprise des fondation du mur est.

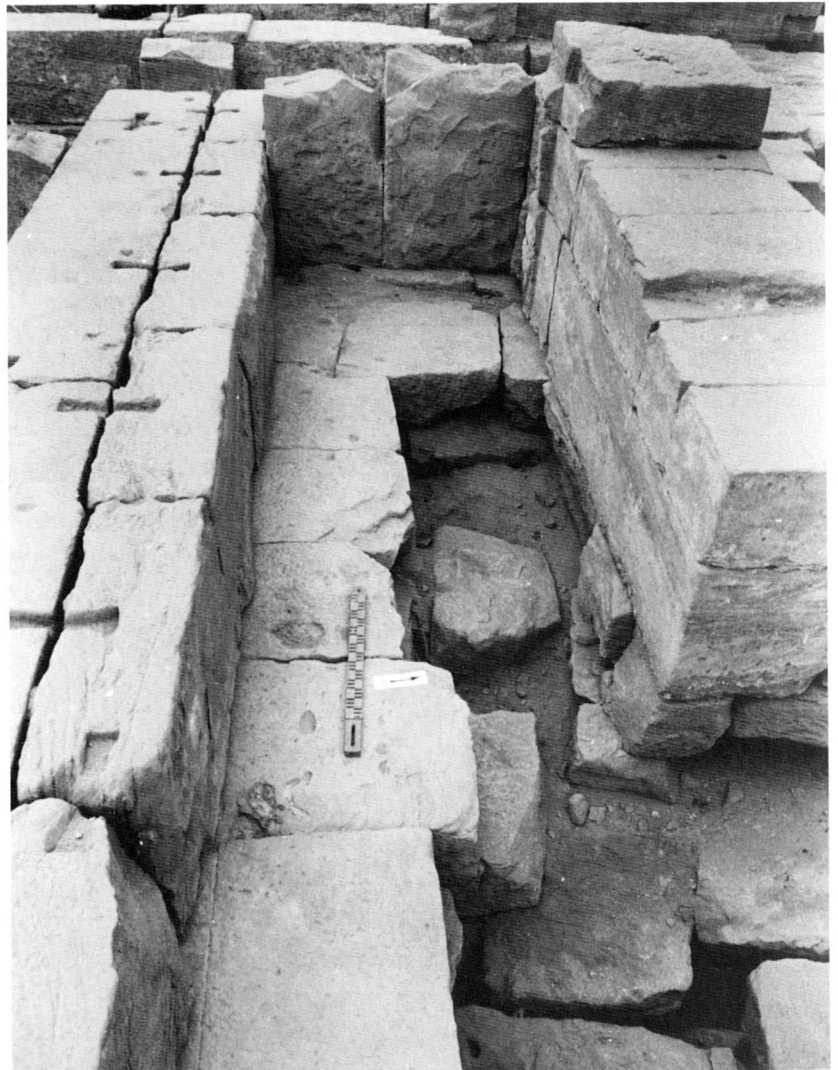
En superstructure, le parti de remployer les architraves d'un monument d'Aménophis II en orthostates a certainement contribué à la faiblesse de la construction. En effet, la largeur de ces blocs de remploi étant inférieure à celle des murs, on dut les doubler de plaques de grès (la plus mince a 20 cm d'épaisseur), souvent placées en délit [pl. 1, en g et pl. 2 B]. Cette technique de construction, qu'elle ait été dictée par un souci d'économie ou par les impératifs du remploi d'un monument antérieur, fragilisait la base des murs en cas de mouvement dans les fondations.

▷ B. Architraves d'Aménophis II remployées en orthostates et doublées de plaques de grès.

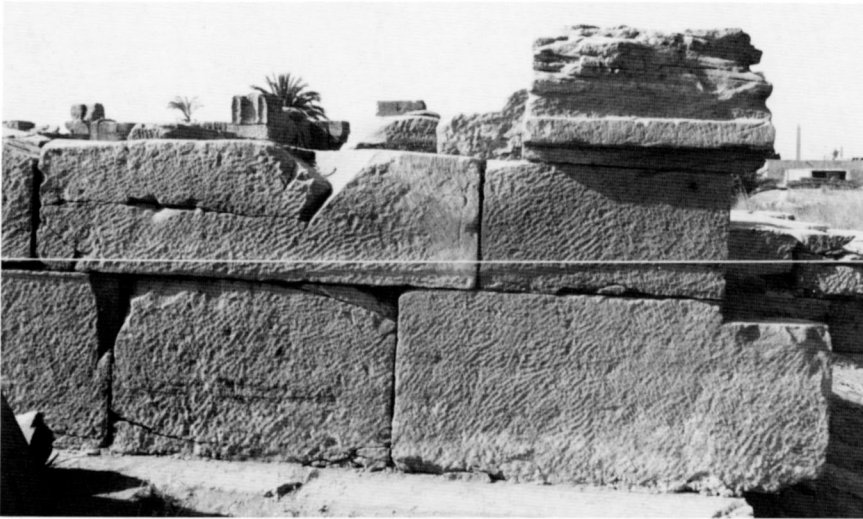
Enfin, les fondations du socle lui-même, établies sur un sol meuble, présentaient plusieurs points de faiblesse. On remarque, en effet, à l'angle nord-ouest du podium, appartenant au premier état du temple, un affaissement important des lits vers l'ouest, dont la différence atteint 16 cm sur 8 m. Si ce mouvement a pu s'accroître après le Nouvel Empire et au cours de la ruine du temple, il est néanmoins assuré qu'il est apparu dès la construction puisque le tore et la corniche de cette première phase du projet ont été dégrossis en rétablissant l'horizontale pour corriger ce dévers des assises [pl. 4 A].

◁ A. Podium, premier état, face nord, extrémité ouest : dévers des assises corrigé lors de la taille de la corniche (la corde indique l'horizontale).

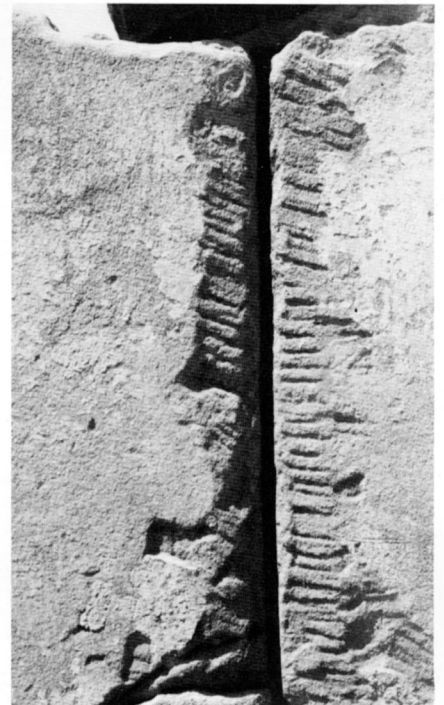
Les joints entre les pierres, sur les deux faces du mur est, présentent de légers ressauts (jusqu'à 2 cm) qui témoignent, eux aussi, de ce mouvement latéral et vertical de la salle. Là encore, la présence de plâtre de rebouchage des joints montre qu'il ne s'agit pas d'un effet de la ruine du monument, mais bien d'un déplacement antique.

◁ B, a et b. Mur extérieur est de la salle 12, épaufrures et chanfreins aux joints des blocs, vue d'ensemble et détail.

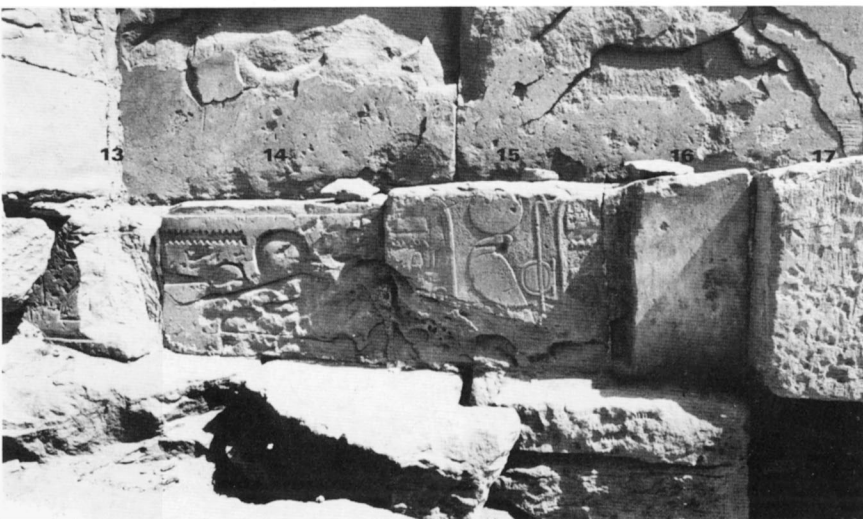
◁ C. Blocs au nom d'Aménophis III remployés en fondation du mur est, n^{os} 13 à 17.
