Monolithisme et élasticité dans la construction égyptienne. Étude architecturale à Dendéra.

Monolithisme et élasticité dans la construction égyptienne

Étude architecturale à Dendera

Pierre ZIGNANI

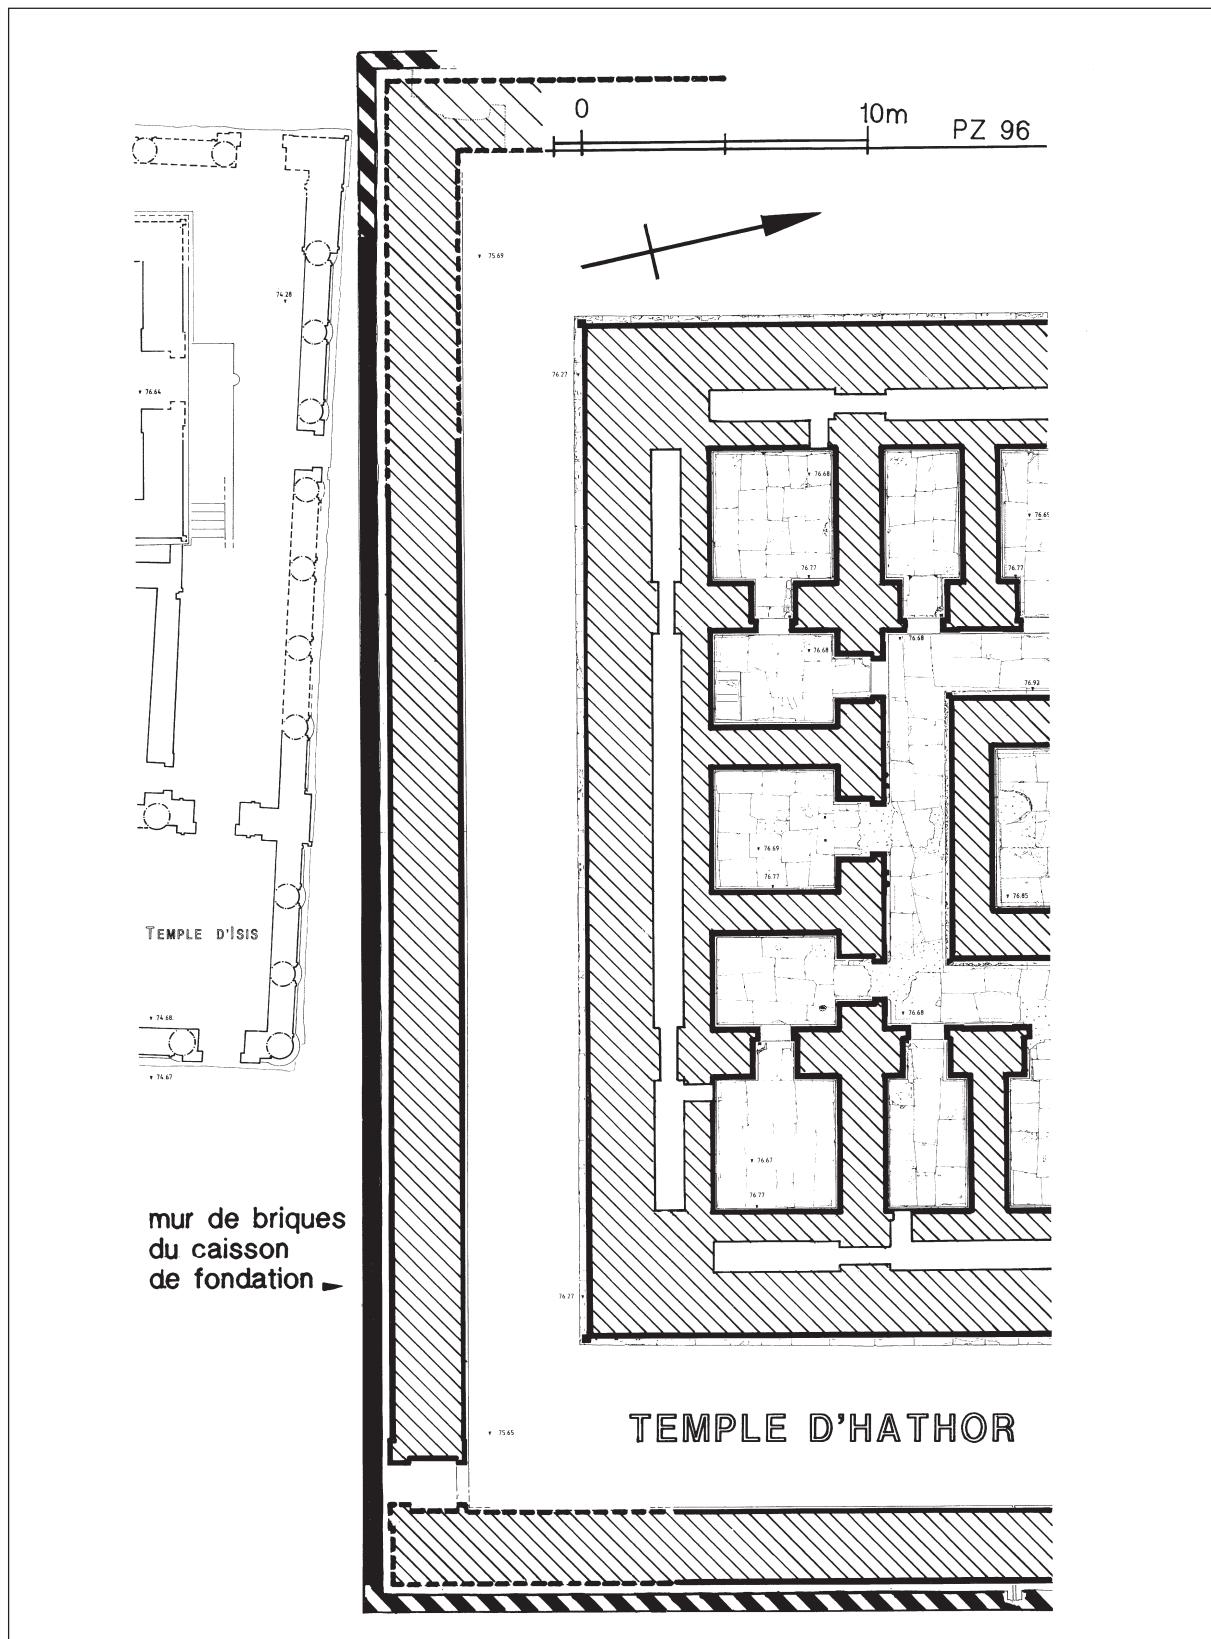
Fig. 1. Plan du côté sud du temple d'Hathor.

À Dendera, la face sud du mur d'enceinte de pierre du sanctuaire d'Hathor, déchaussée, laisse voir un mur de brique crue qui longe exactement les fondations (fig. 1 et 2). Ce mur a été construit avant même d'entreprendre la maçonnerie en grand appareil de grès. Il appartient

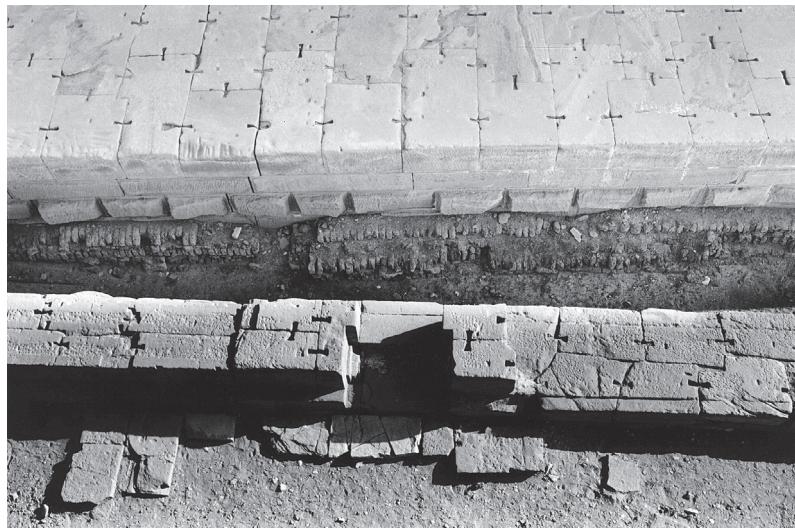
Fig. 2. Dendera, fondation du mur d'enceinte de pierre du temple d'Hathor avec le mur caisson en briques.

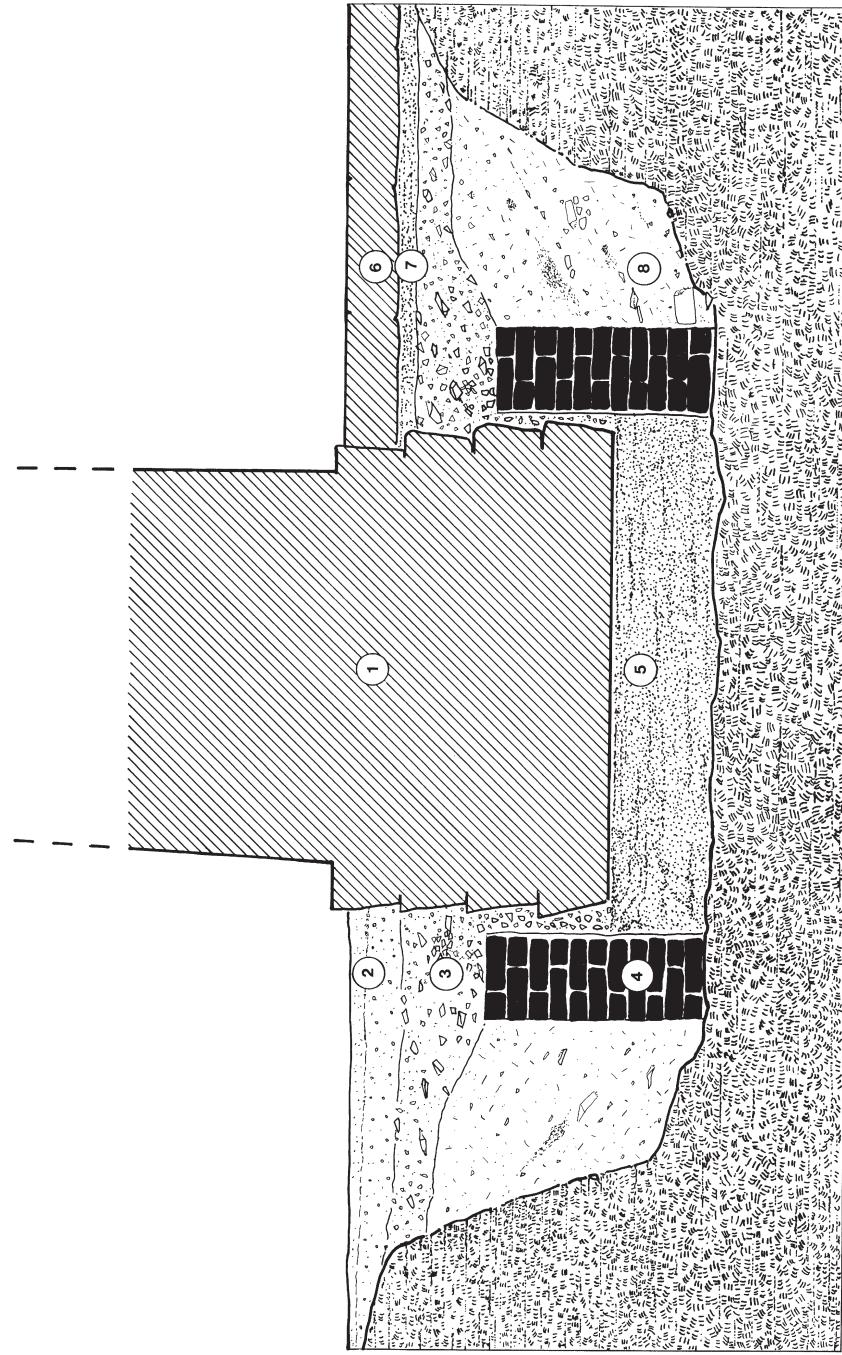
Fig. 3. Croquis de principe des caissons de fondation.

1. maçonnerie en grand appareil.
2. nivellement et dépôts d'usage.
3. remblais avec déchet de taille de la maçonnerie.
4. muret de briques cuites du caisson avec enduit sur face intérieure.
5. lit de sable du gebel.
6. revêtement de sol.
7. chape de sable du gebel.
8. remblais de la fosse de fondation.

nulométrie (fig. 3). Ce matériau, plus résistant que le limon à la compression et ne gonflant pas lorsqu'il est humidifié, offrait des conditions de résistance supérieures et homogènes pour éviter, ou au moins atténuer, les tassements inégaux.

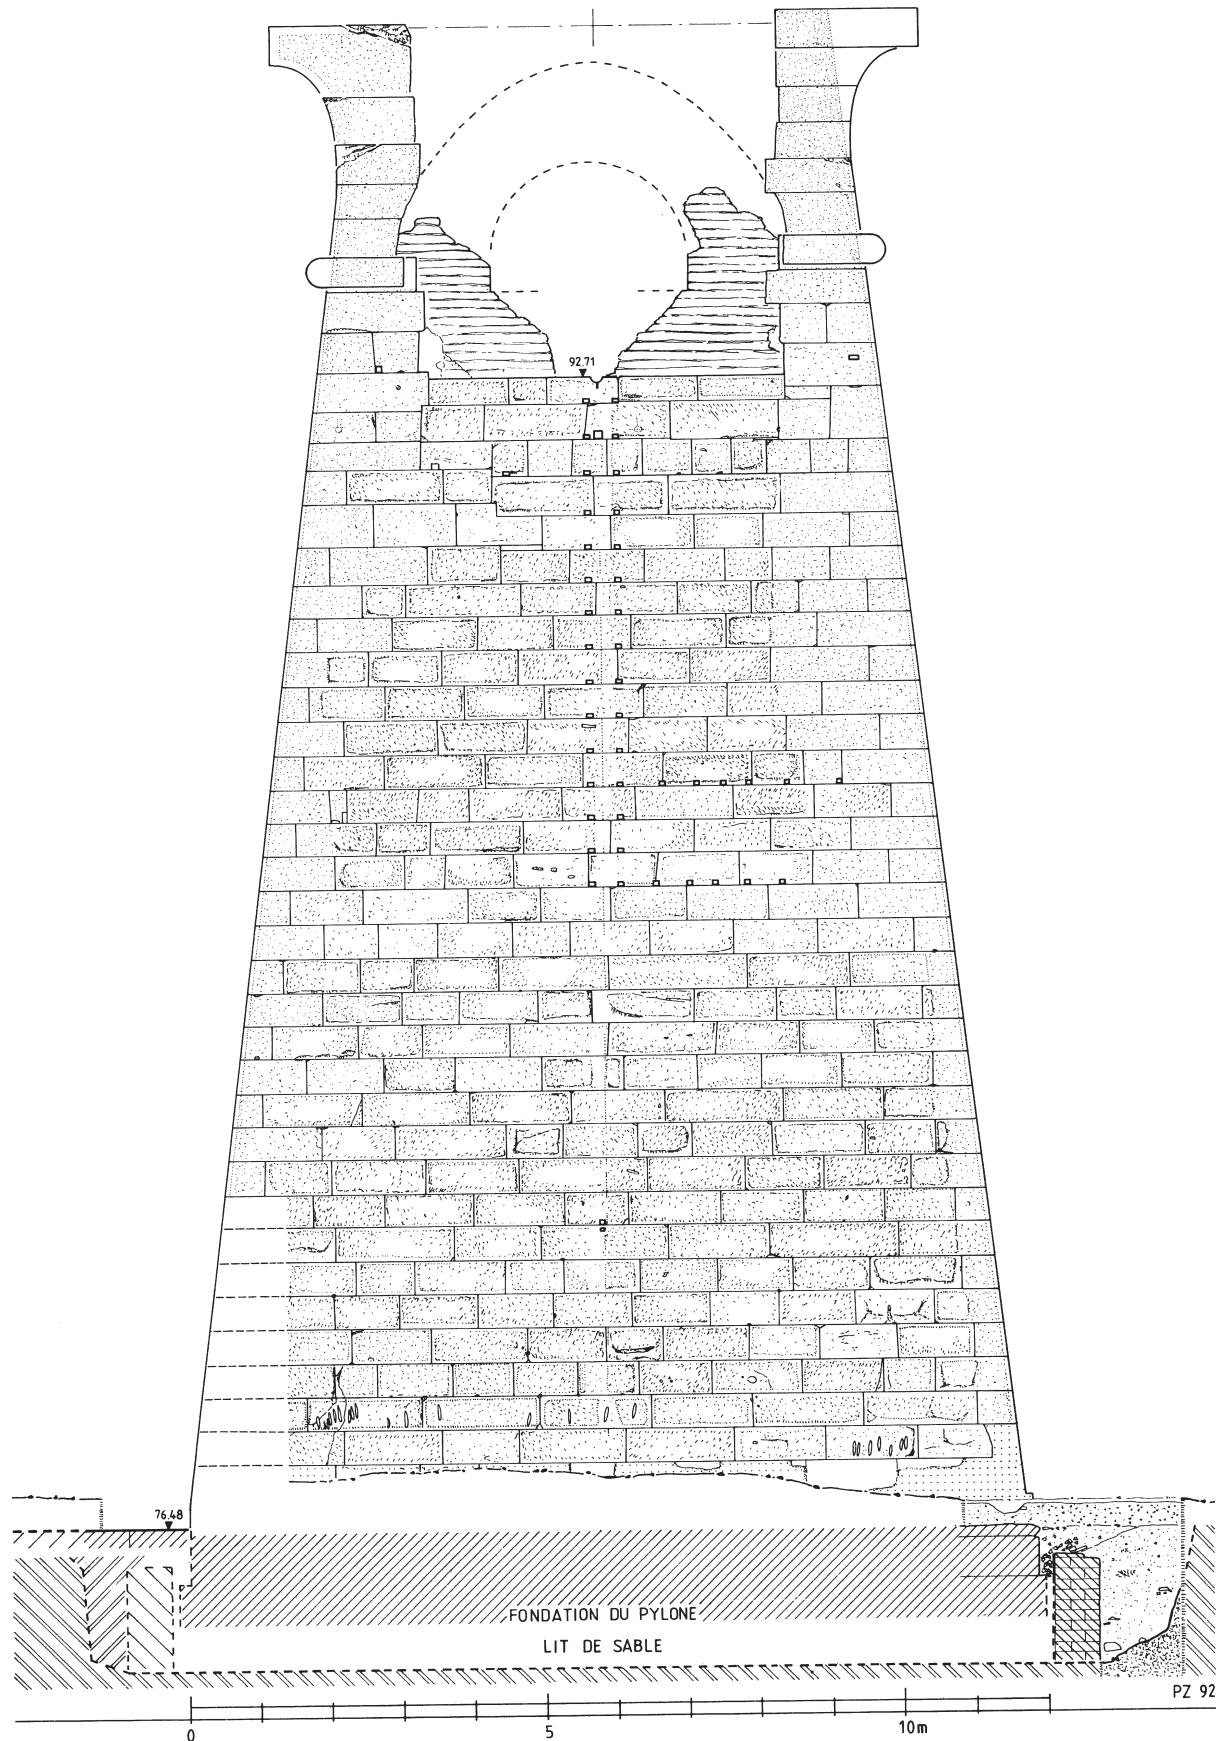
Fig. 4. Temple d'Amon à Karnak : porte d'Évergète, coupe sur les fondations du môle est.

Apparemment développée dès la période saïte¹⁴, la technique du caisson de briques semble être devenue pratique courante à partir de la XXX^e dynastie tant dans le Delta (à Tanis par exemple où ils sont parfois les seuls vestiges des sanctuaires¹⁵), qu'en Moyenne et Haute-Égypte où on les a retrouvés lors des fouilles récentes à Tebtynis, au temple de Ptolémée I^{er}¹⁶, et à Éléphantine, au temple de Khnoum de Nectanébo II¹⁷. Une étude sur la porte d'Évergète au temple d'Amon à Karnak nous a permis de démontrer que ce qui avait été identifié comme un premier pylône de brique¹⁸ était en réalité le mur d'un grand caisson de briques crues ceinturant la porte et les fondations en grès des môles d'un pylône qui ne fut jamais érigé (fig. 4 et 5)²⁰.

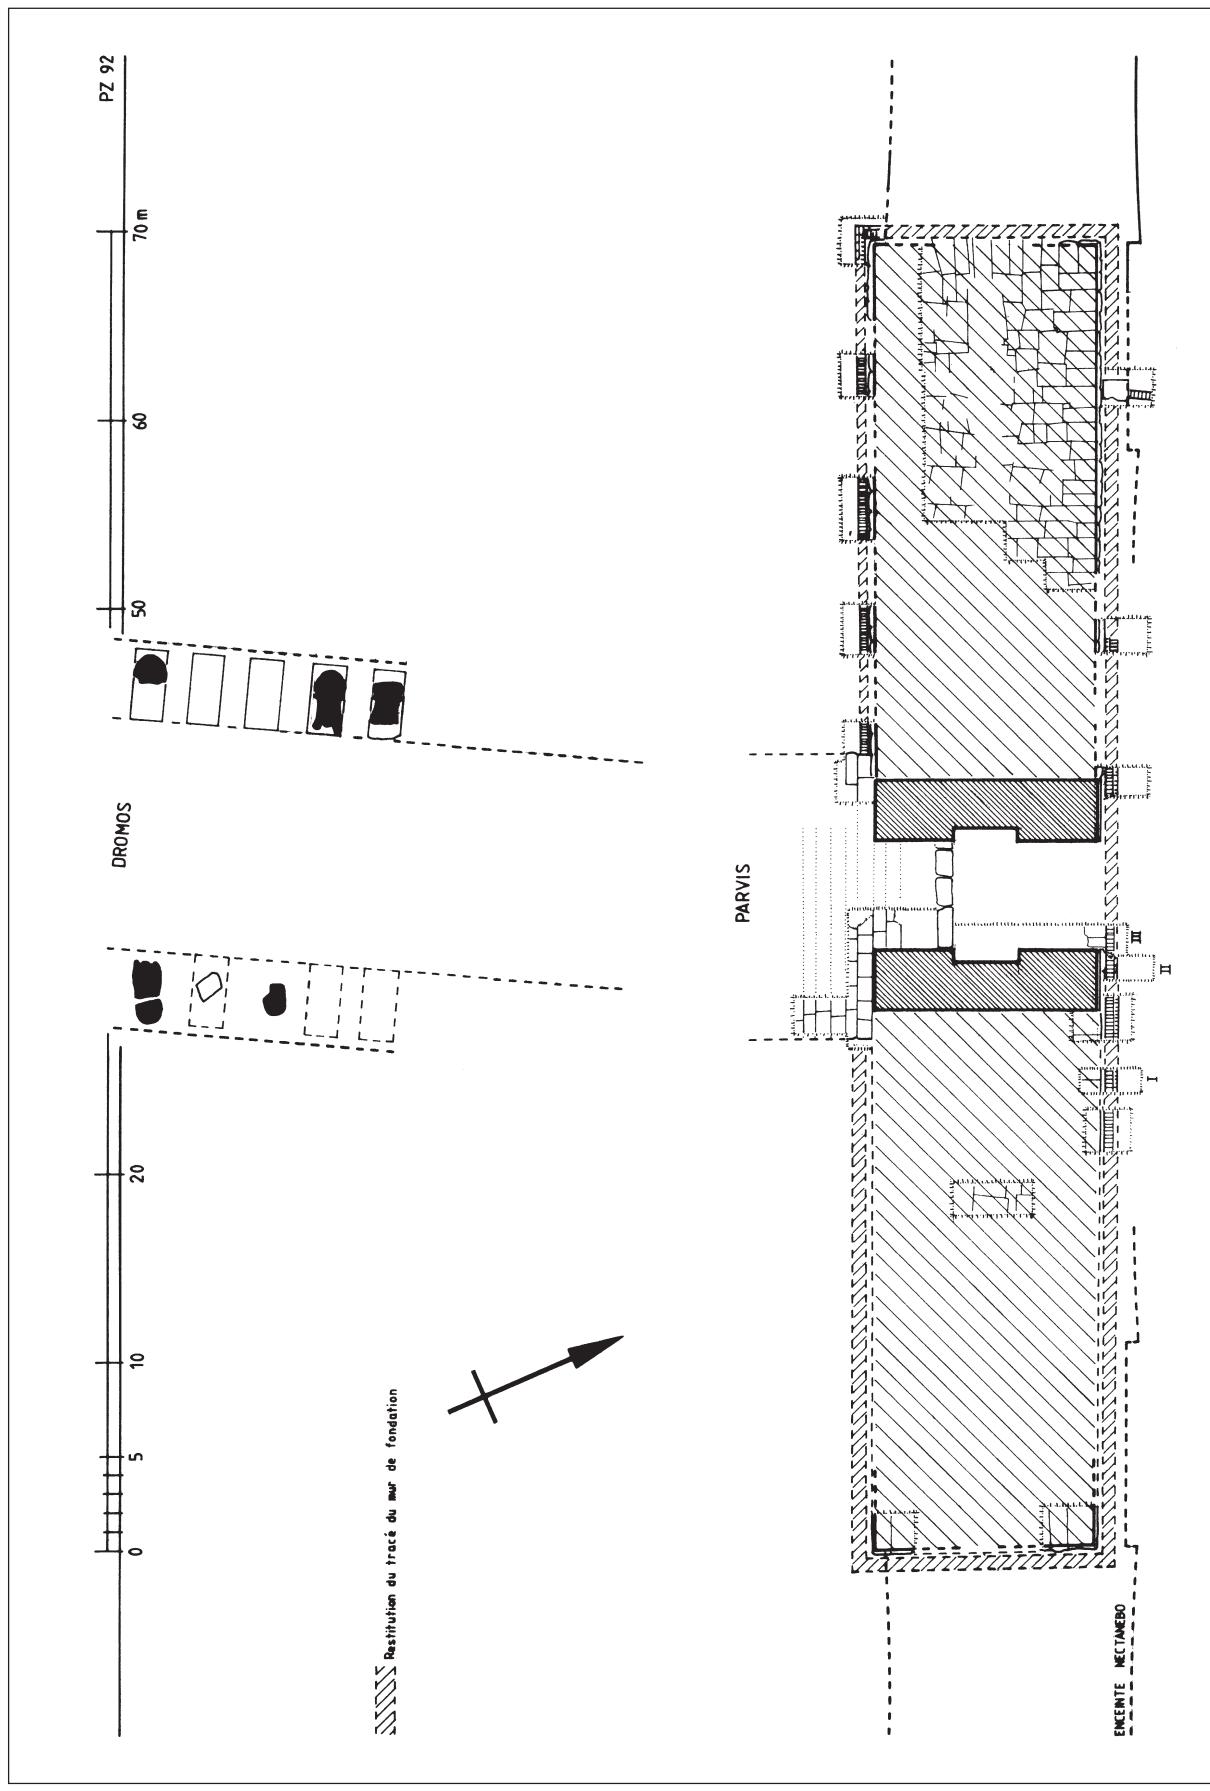
Fig. 5. Temple d'Amon à Karnak, plan de la porte d'Évergète.

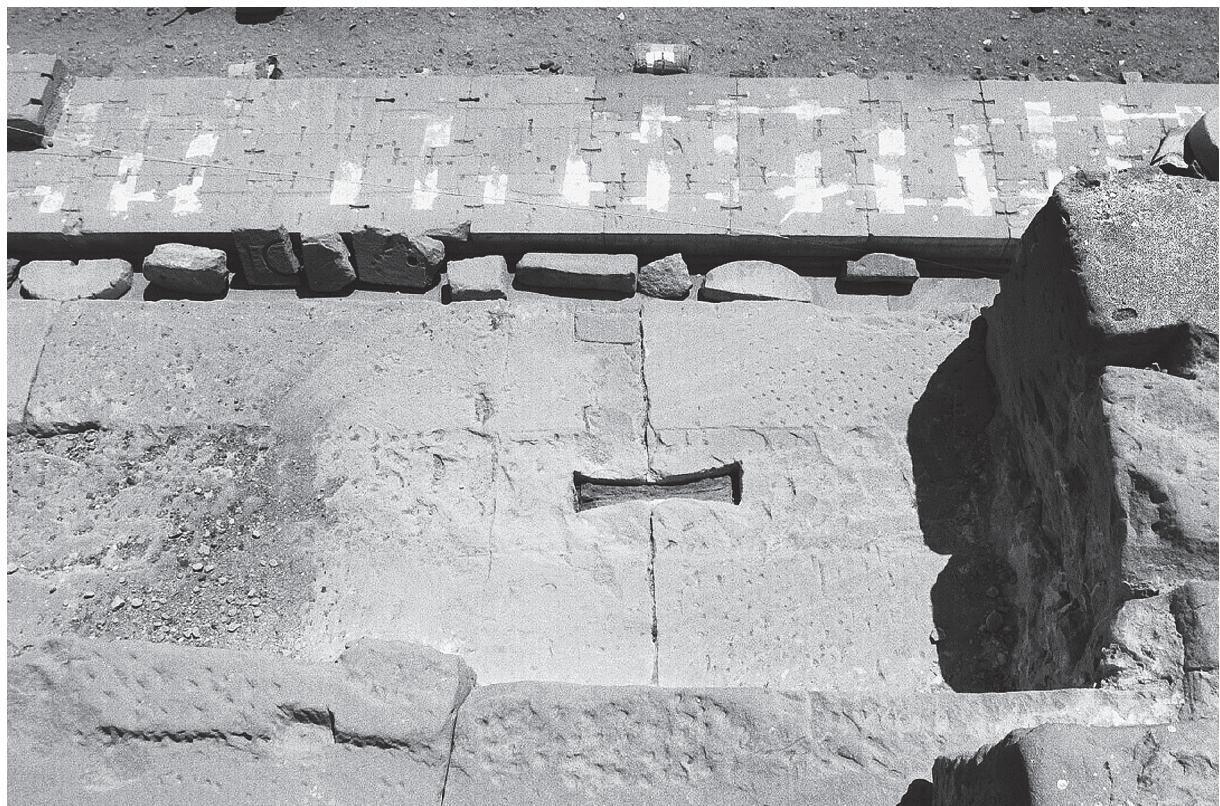
Fig. 6. Dendera, temple d'Hathor, maçonnerie démantelée de la corniche du naos avec un crampon de bois en place.

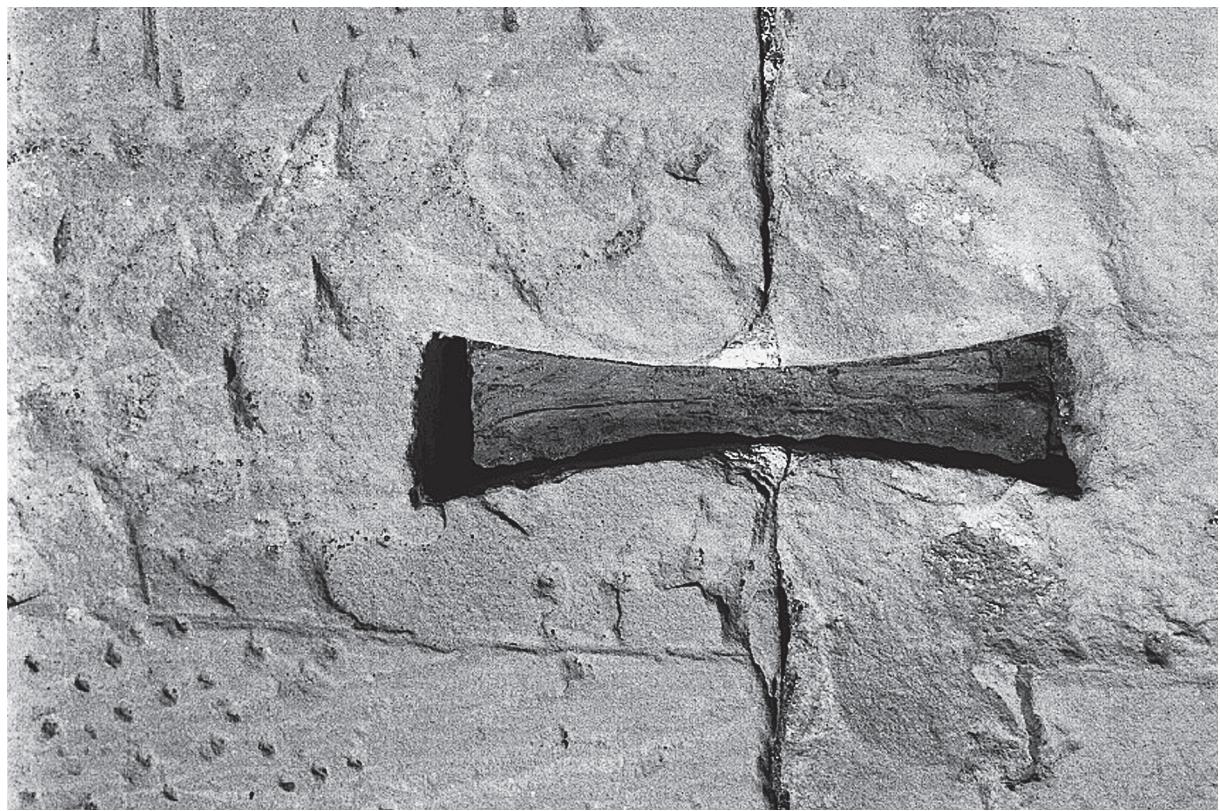
Fig. 7. Dendera, temple d'Hathor, crampon en forme de double queue d'aronde de la corniche démantelée.

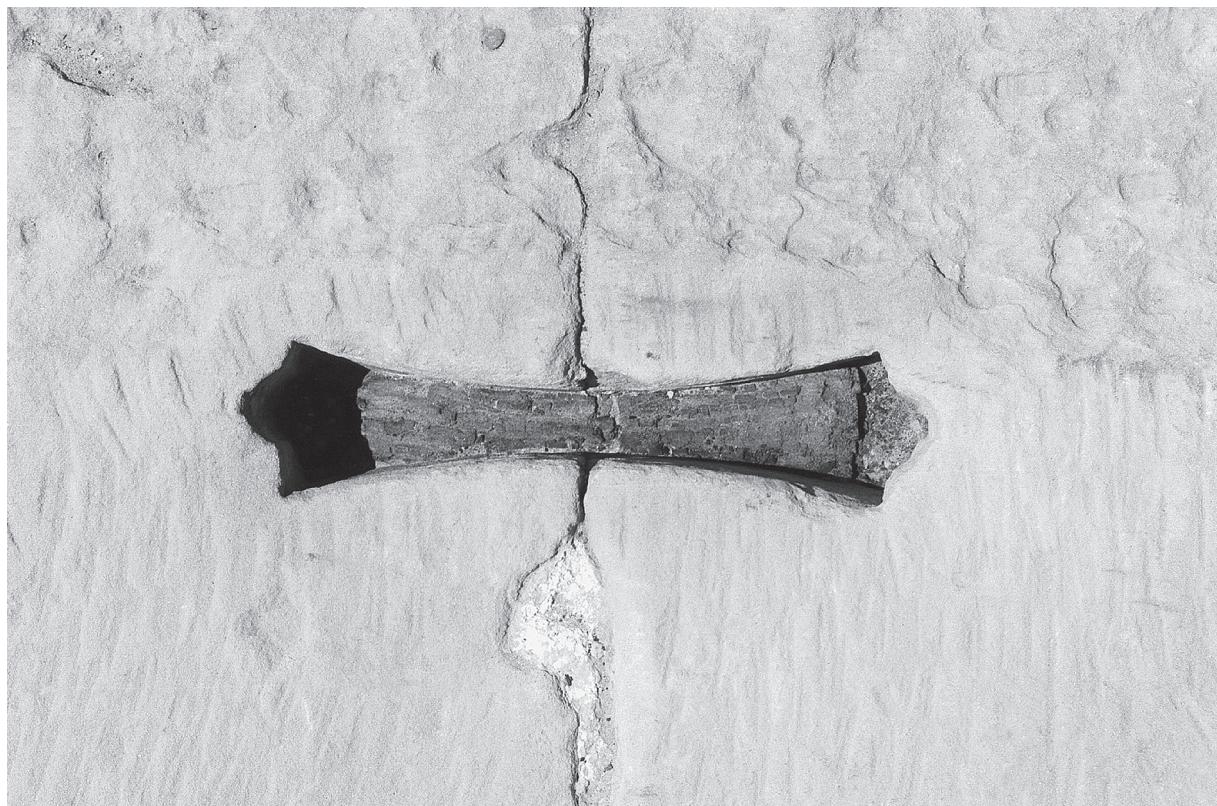
Fig. 8. Dendera, temple d'Hathor, crampon en forme de double queue d'aronde du mur d'enceinte en pierres.

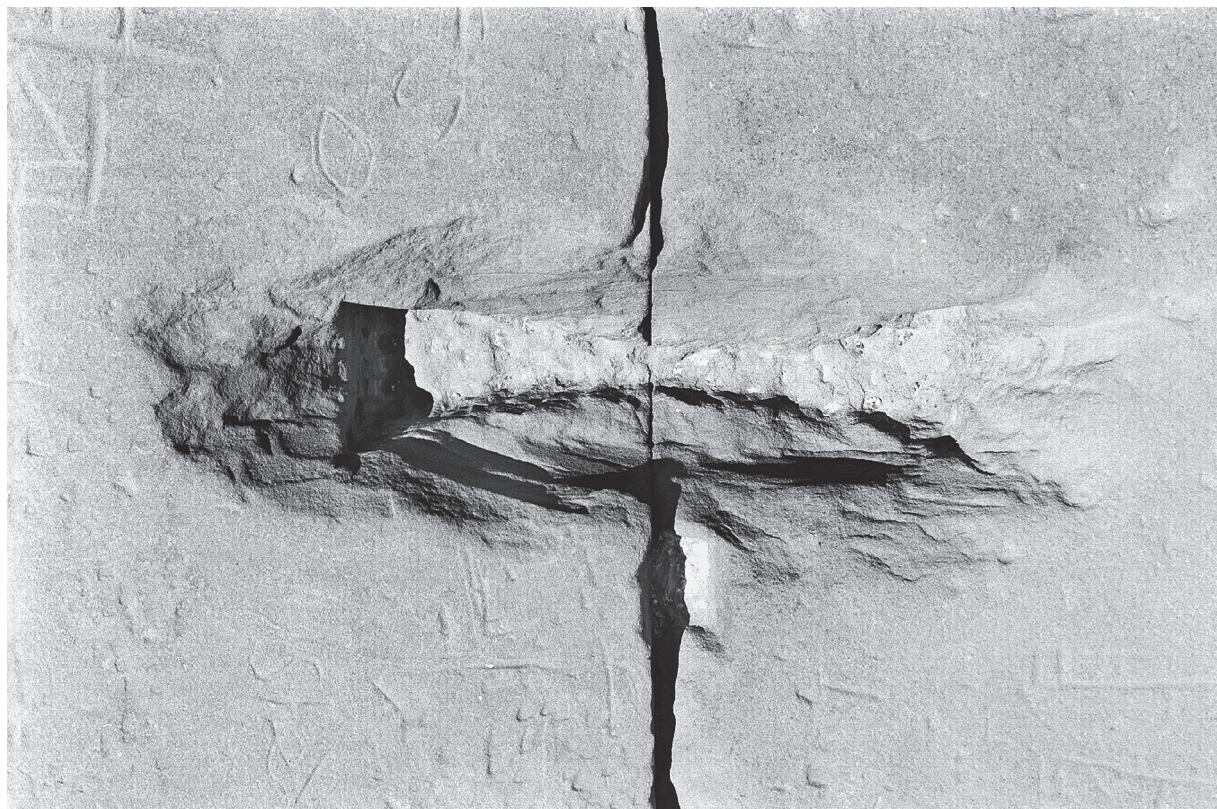
Fig. 9. Dendera, temple d'Hathor, corniche du pronaos, forme de mortaise déstructurée par l'effort de récupération d'un crampon métallique.

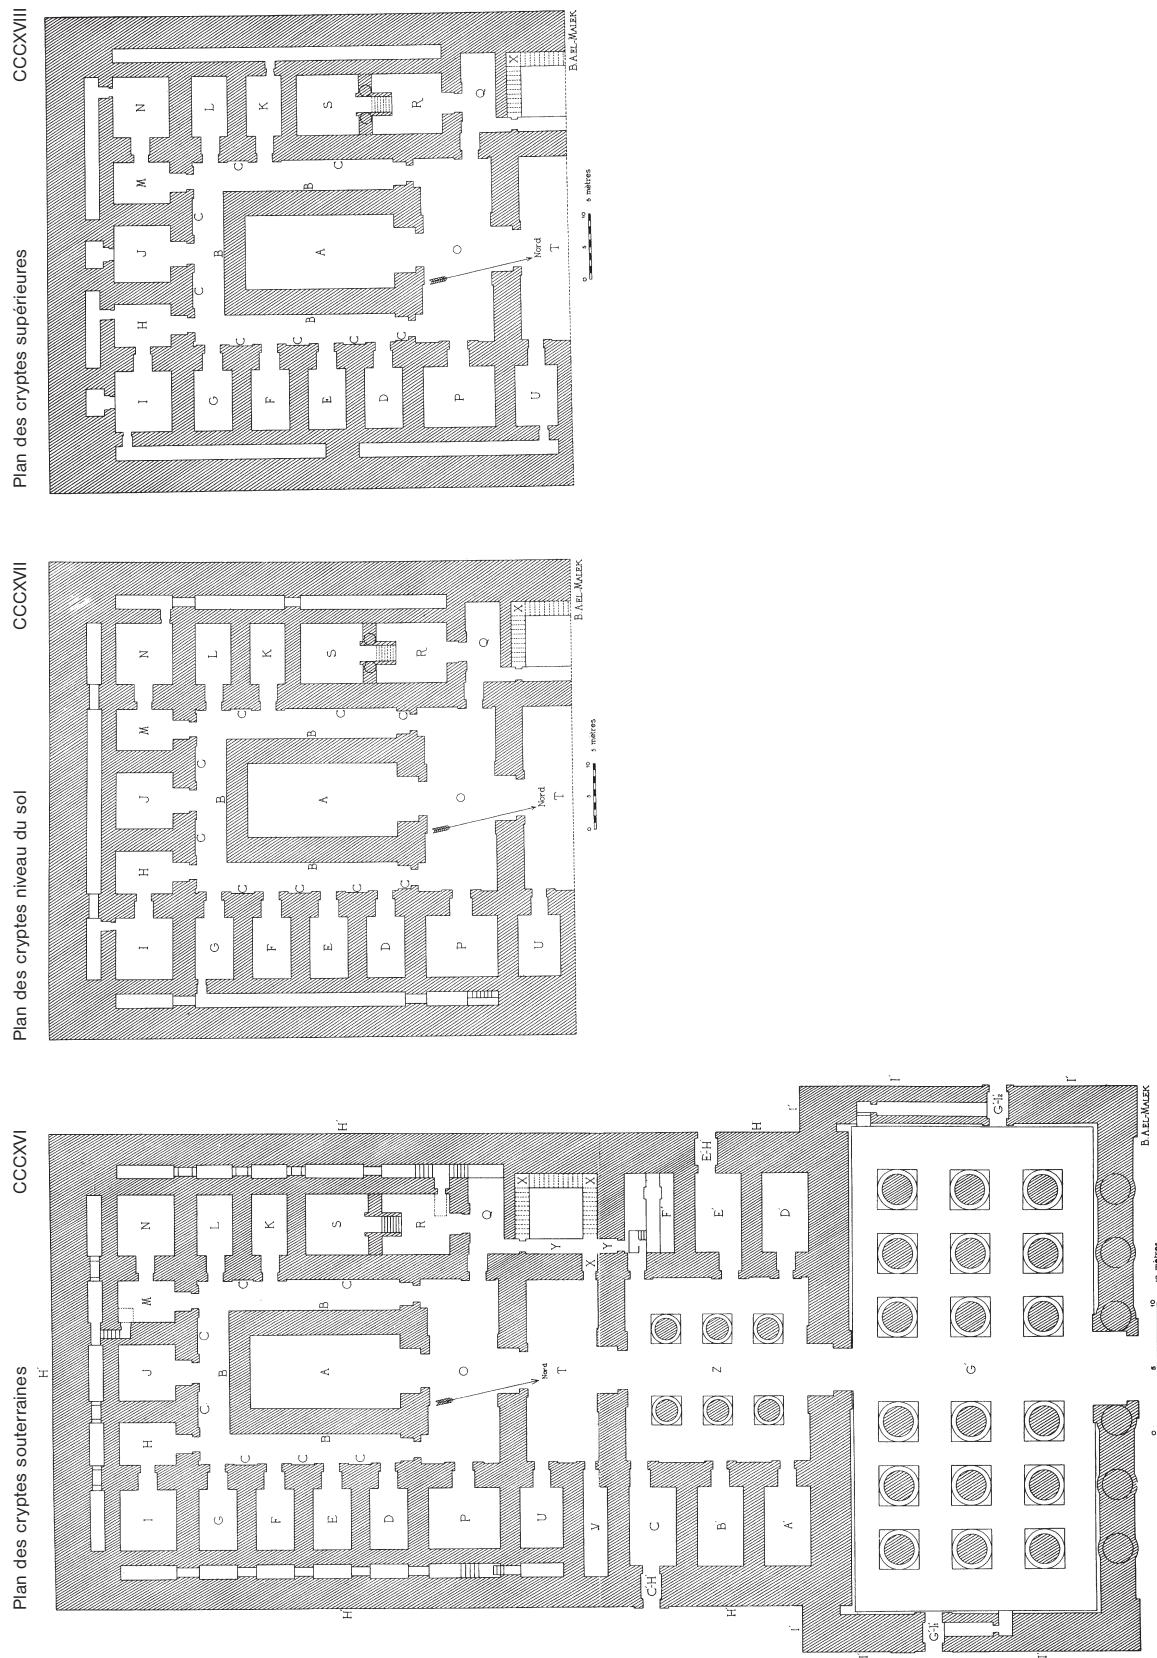
Fig. 10. Dendera, temple d'Hathor, croquis de la disposition des cryptes par niveaux (d'après É. Chassinat, *Le temple de Dendara V*, vol. 2, pl. 316-318, Le Caire, 1947).

L'examen de la maçonnerie ne peut pas ignorer la présence des cryptes dans le mur extérieur du naos du temple d'Hathor (fig. 10 et 11). Le témoignage le plus ancien de ces cryptes dites d'épaisseur a été aménagé au temple d'Horus à Edfou, dont la construction débute sous Ptolémée III. Ce type d'agencement est également connu aux temples de Kôm Ombo, Tod, Chenhour et el-Qala³³. Ces espaces présentent tous la particularité de dissimuler avec grand art leur accès, ce qui leur confère un caractère de cachette destinée à des usages théologiques et cultuels, liés à la conservation ou au remisage de matériel liturgique³⁴.

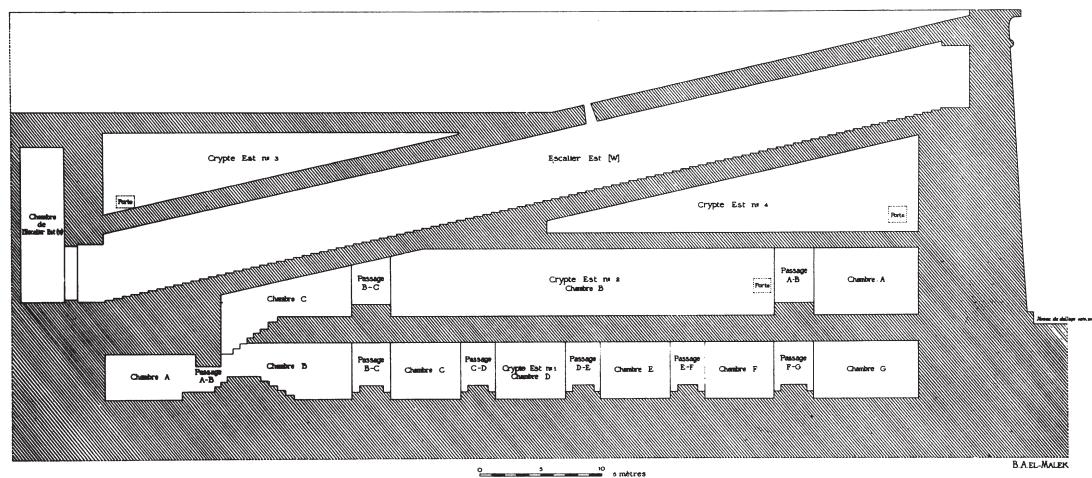
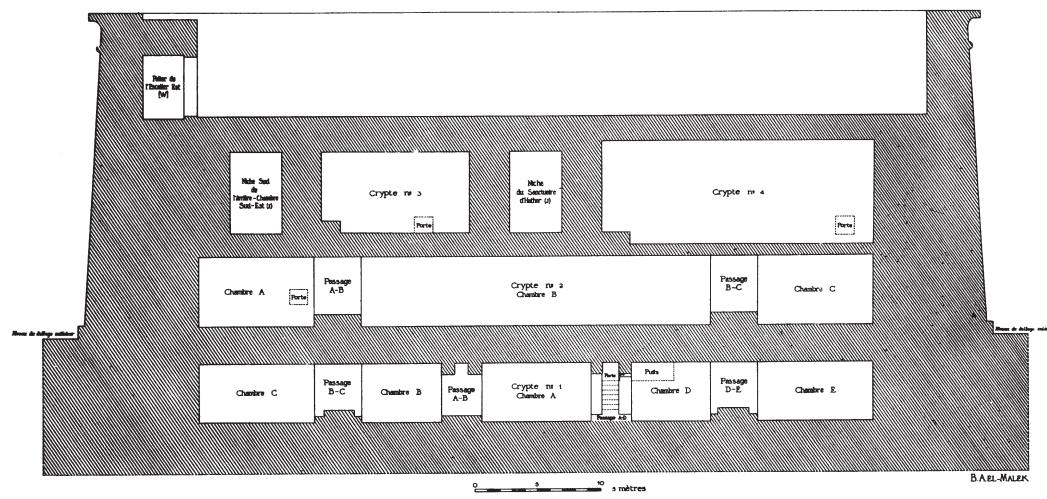
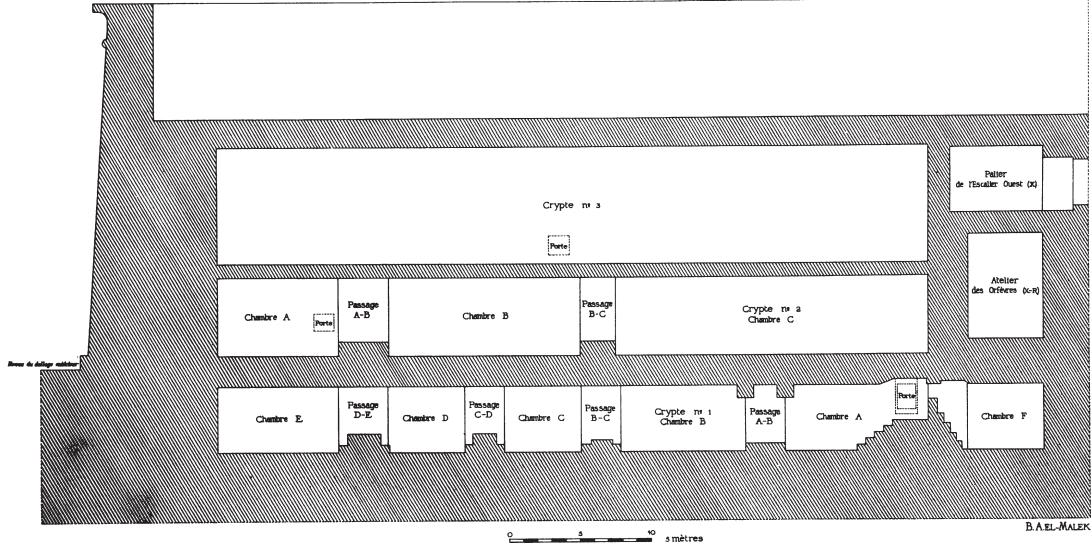
Fig. 11. Croquis de la disposition des cryptes en coupe (d'après É. Chassinat, *Le temple de Dendara V*, vol. 2, pl. 319-321, Le Caire, 1947).

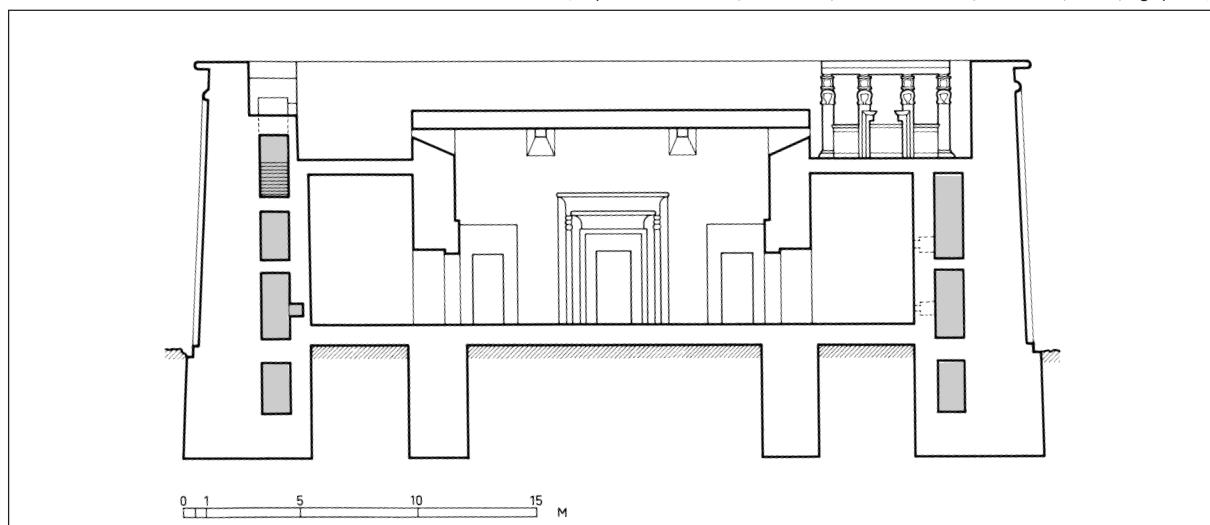
Fig. 12. Coupe schématique en travers du sanctuaire (d'après S. Sauneron, H. Stierlin, *Edfou et Philae*, Lausanne, 1975, fig. p. 57).

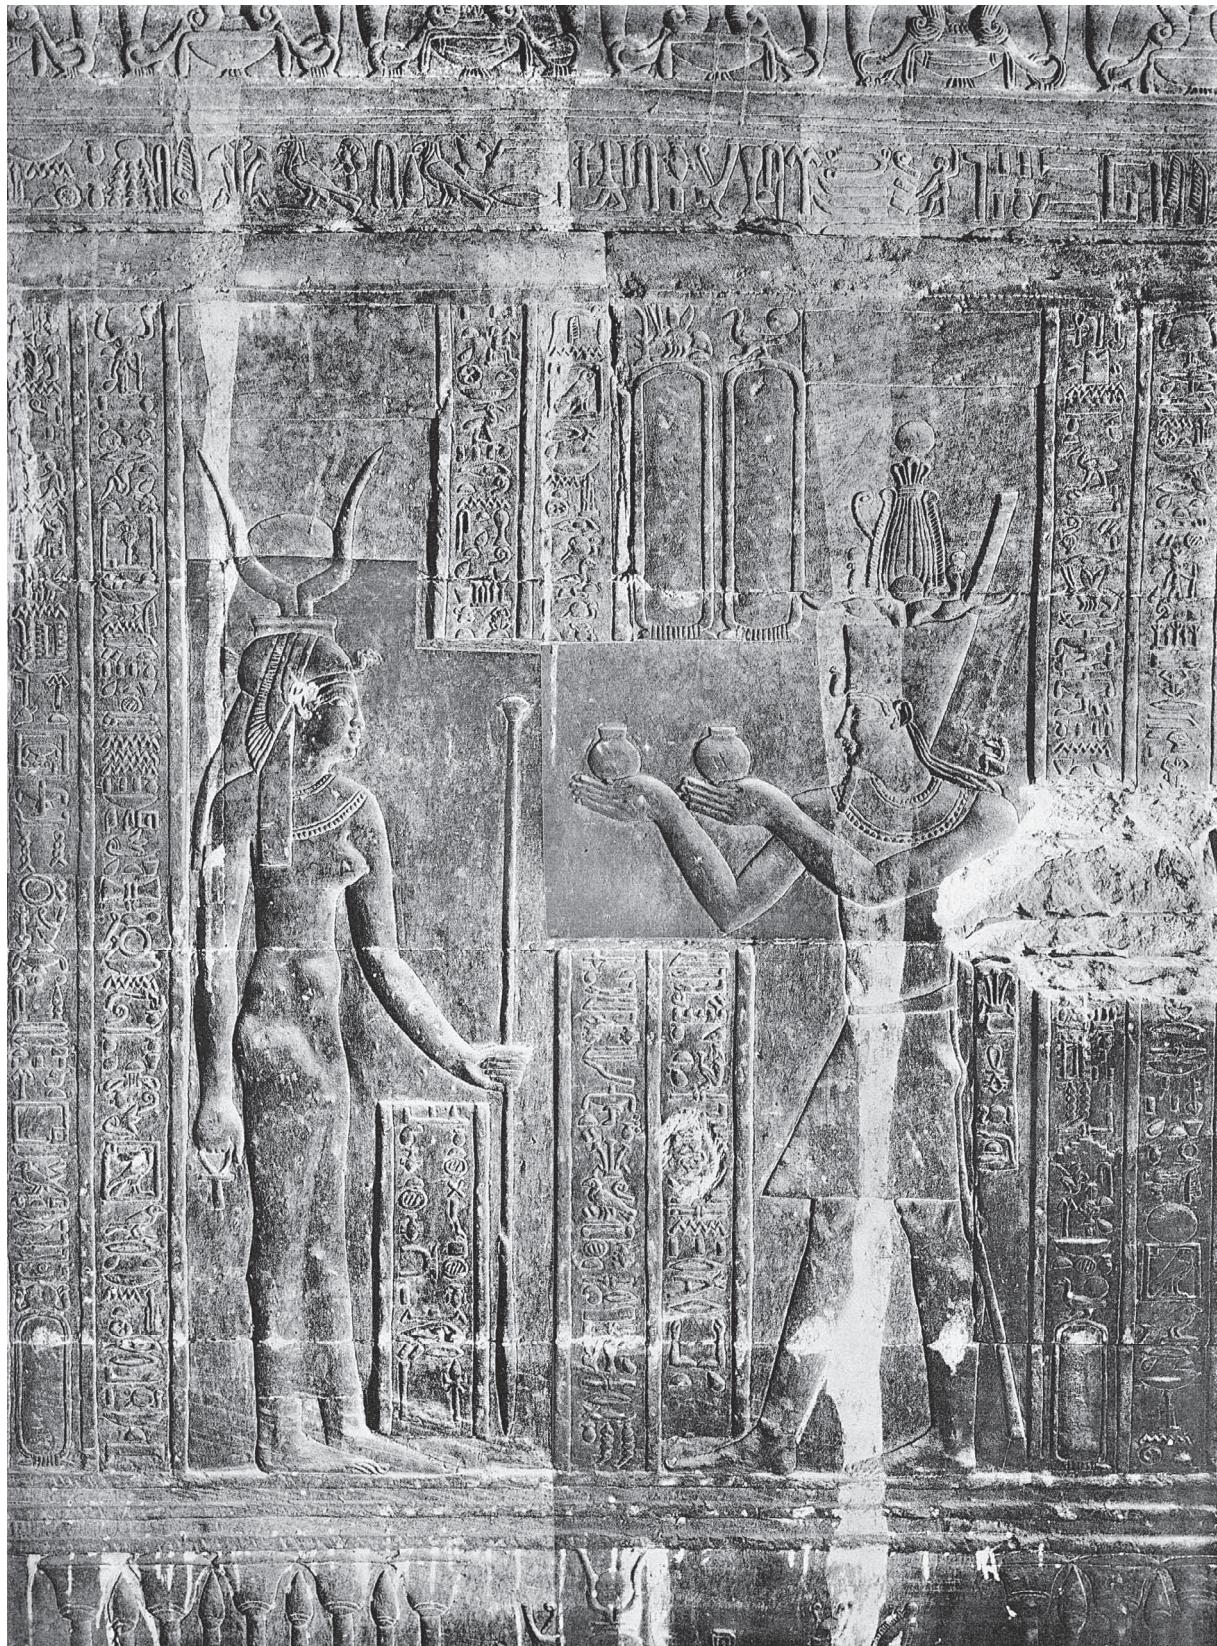
Fig. 13. Dendera, temple d'Hathor, exemple de coulures du mortier de pose des dalles dans la crypte est n° 2 (d'après É. Chassinat, *Le temple de Dendera V/2*, Le Caire, 1947, pl. 387).

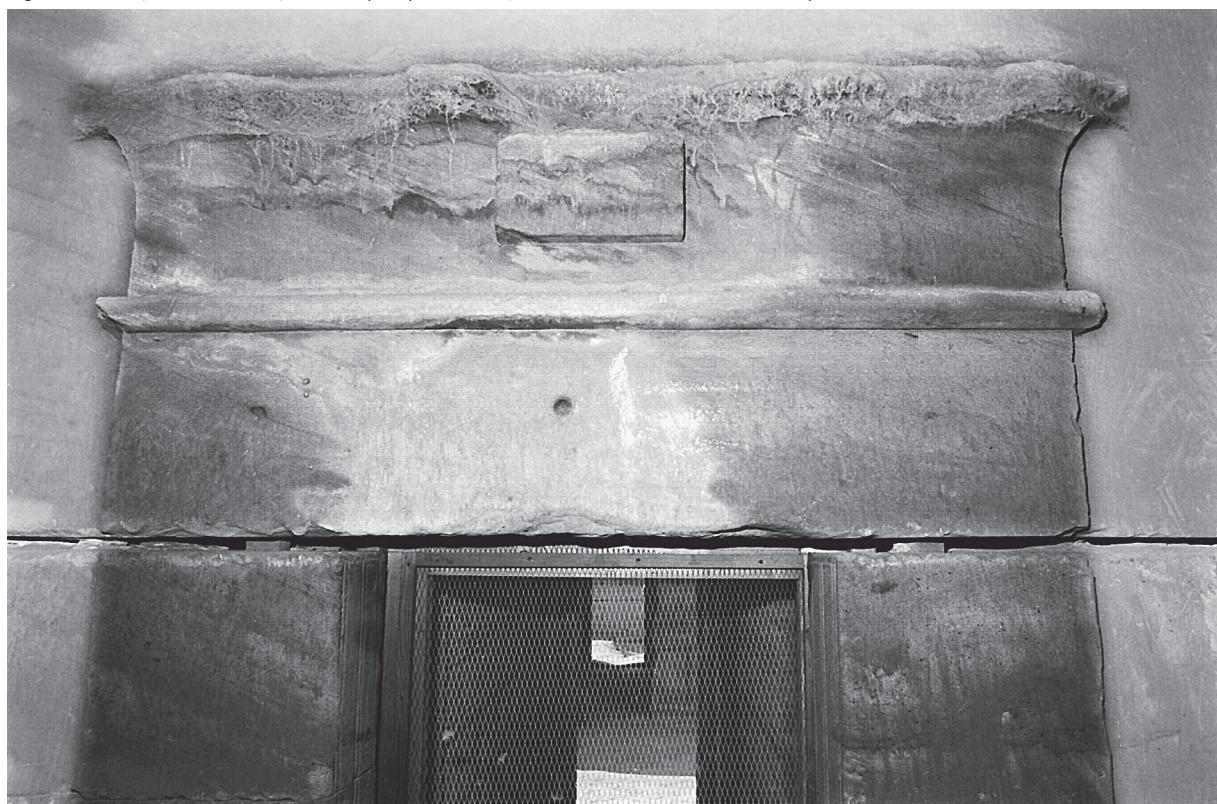
Fig. 14. Dendera, *mammisi* romain, couloir du portique côté nord, couronnement de l'encadrement de la porte ouvrant vers l'escalier et la salle des offrandes.

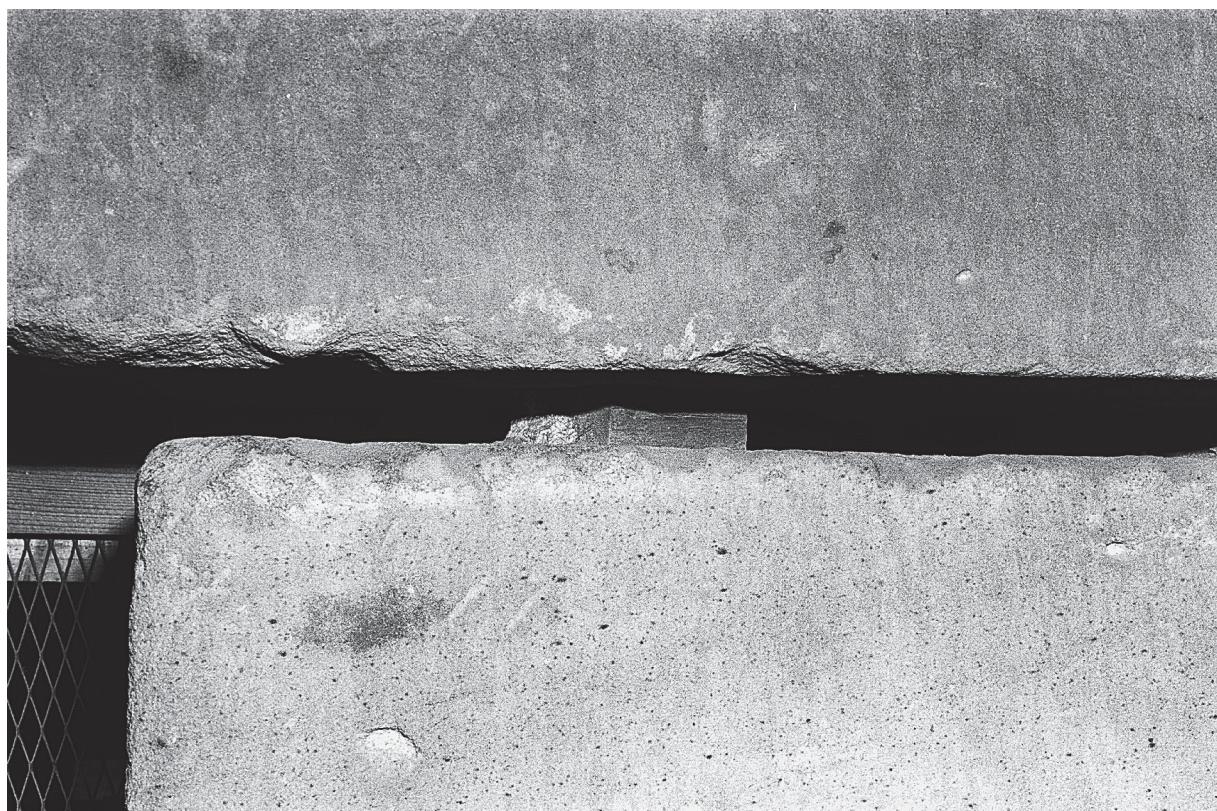
Fig. 15. Détail de la fig. 14, cale de bois entre le linteau et le jambage.

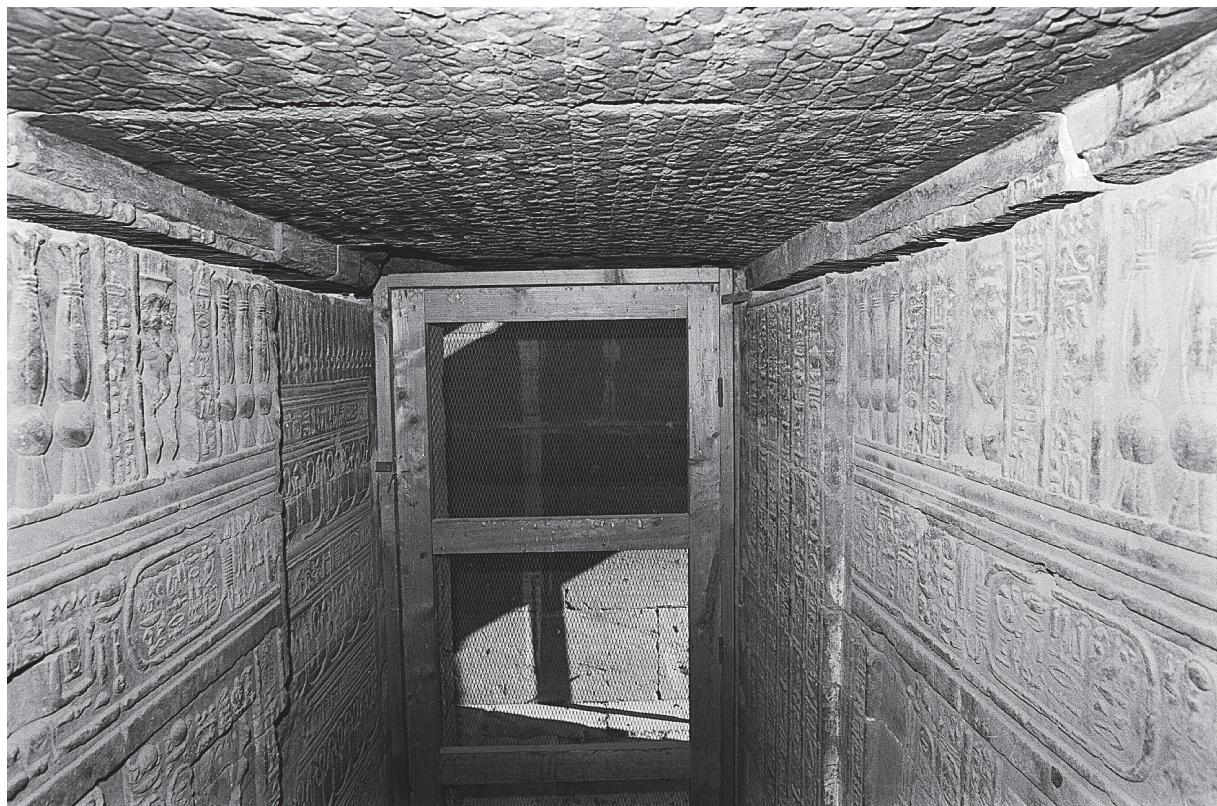
Fig. 16. Dendera, *mammisi* romain, passage entre la salle des offrandes et le couloir au portique nord, détail du joint ouvert entre les dalles de plafond et les murs.

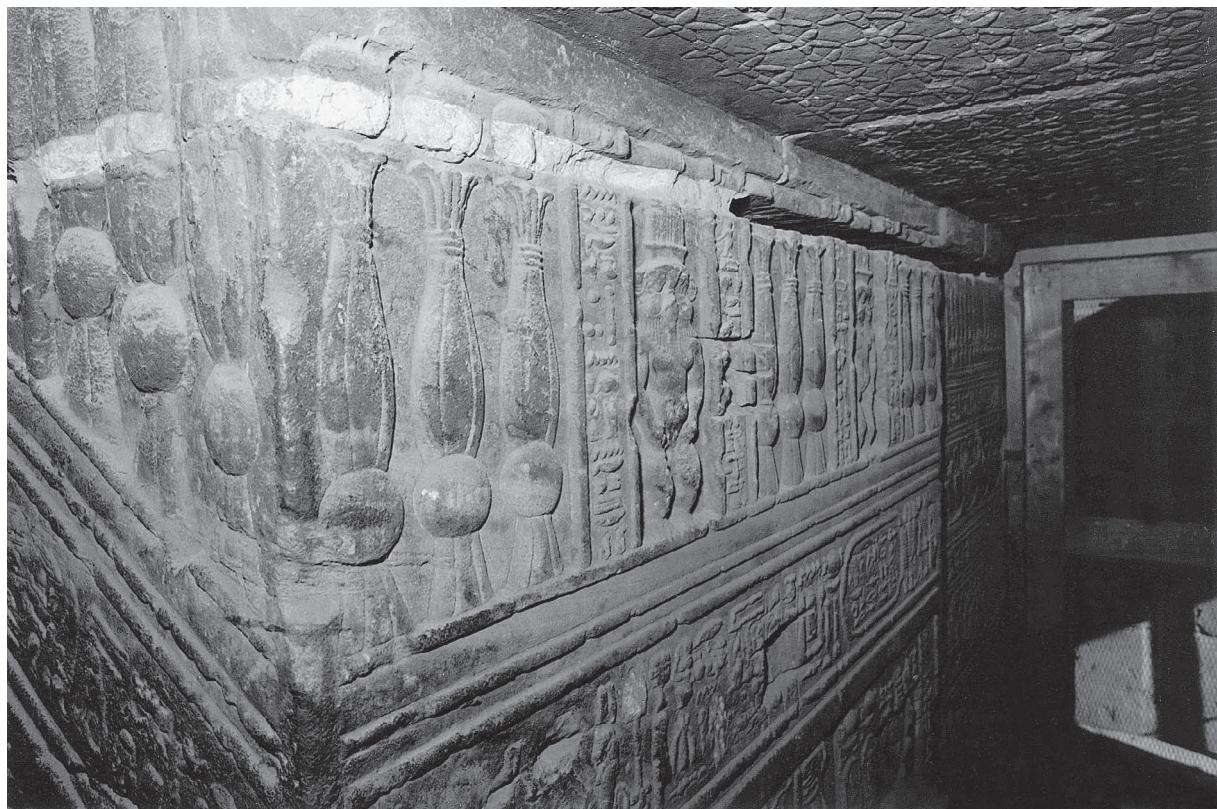
Fig. 17. Détail de la fig. 16 sur le traitement final du joint ouvert masqué par du mortier et décoré.
