Monolithisme et élasticité dans la construction égyptienne. Étude architecturale à Dendéra.

Monolithisme et élasticité dans la construction égyptienne

Étude architecturale à Dendera

Pierre ZIGNANI

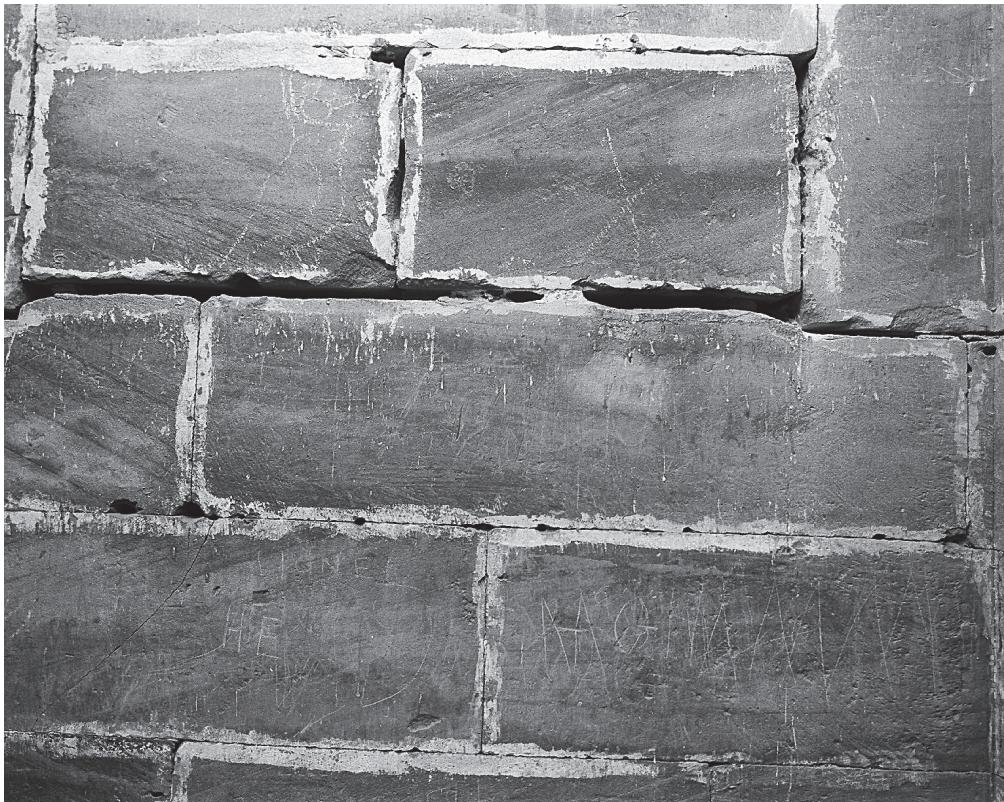
Fig. 18. Dendera, mammisi romain, sud de la salle des offrandes, pièce contiguë au passage vers le couloir péribole.

Cette mise en œuvre particulière explique d'autres curiosités dans l'appareillage comme une fente qui coupe horizontalement la paroi est de la pièce au sud de la salle des offrandes (fig. 18). Ce mur est en fait longé, de l'autre côté, par un couloir dont les blocs de couverture traversent la maçonnerie à peu près à mi-hauteur de l'élévation de la salle contiguë. Il est par conséquent évident que le vide est une composante du procédé du joint écarté par des pièces en appui. Le mortier destiné à le masquer étant tombé, on aperçoit également à l'intérieur de cette ouverture des pièces de bois.

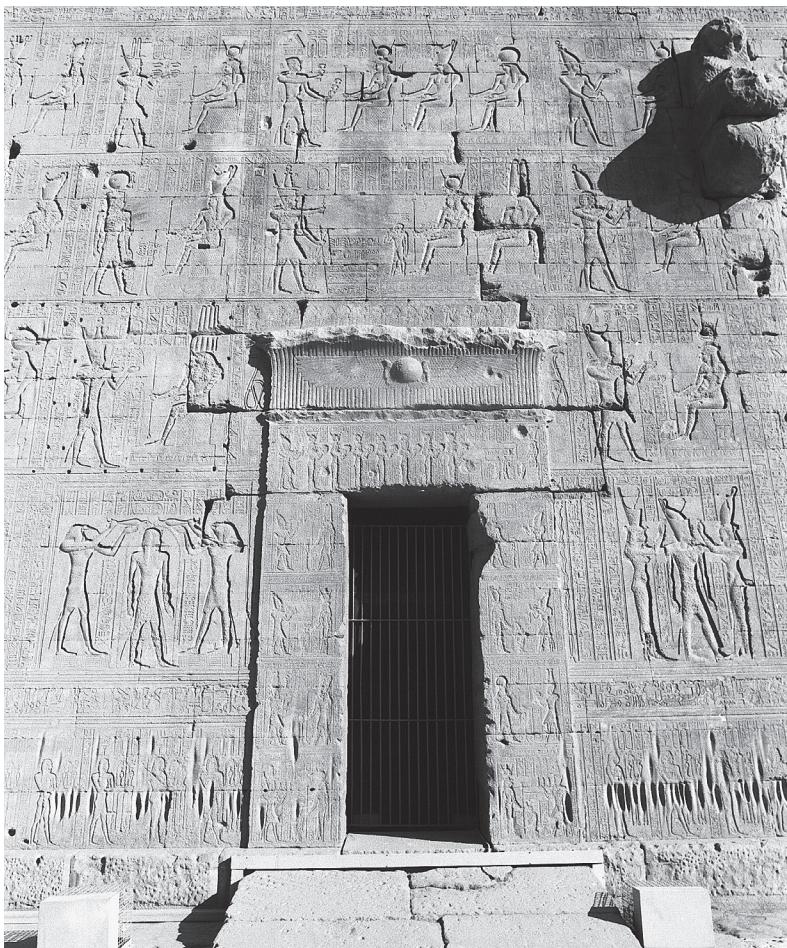
Fig. 19.
Dendera, temple d'Hathor,
porte vers le nilomètre avec fissure
dans la maçonnerie descendant
sur ses linteaux.

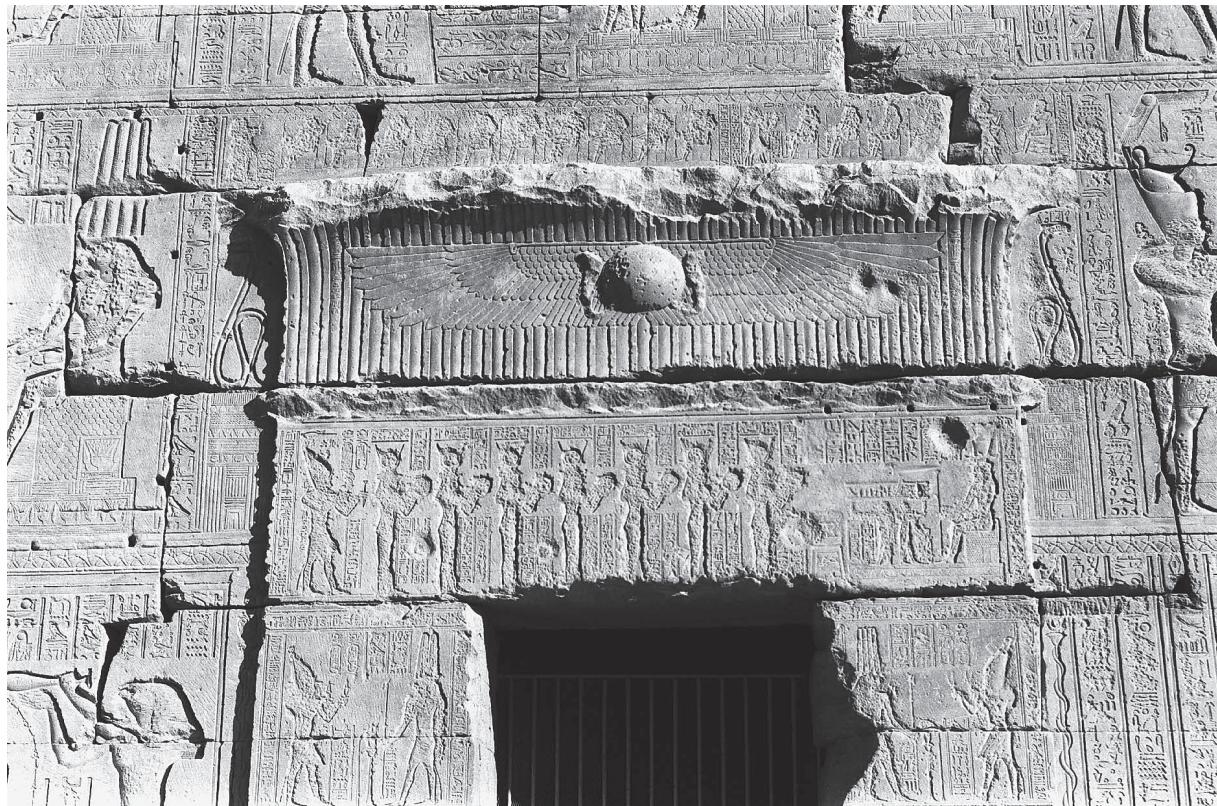
Fig. 20. Détail de la fig. 19.

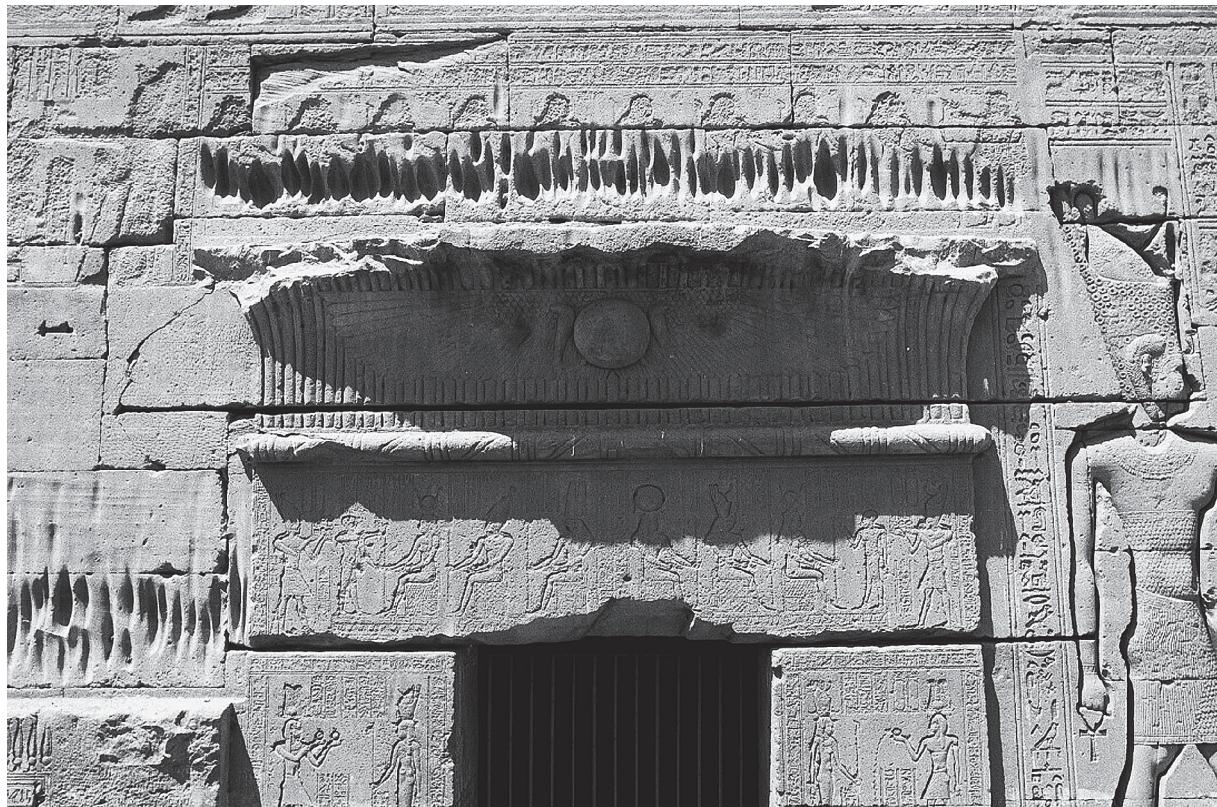
Fig. 21. Dendera, temple d'Hathor, détail des linteaux de la porte latérale est du pronaos.

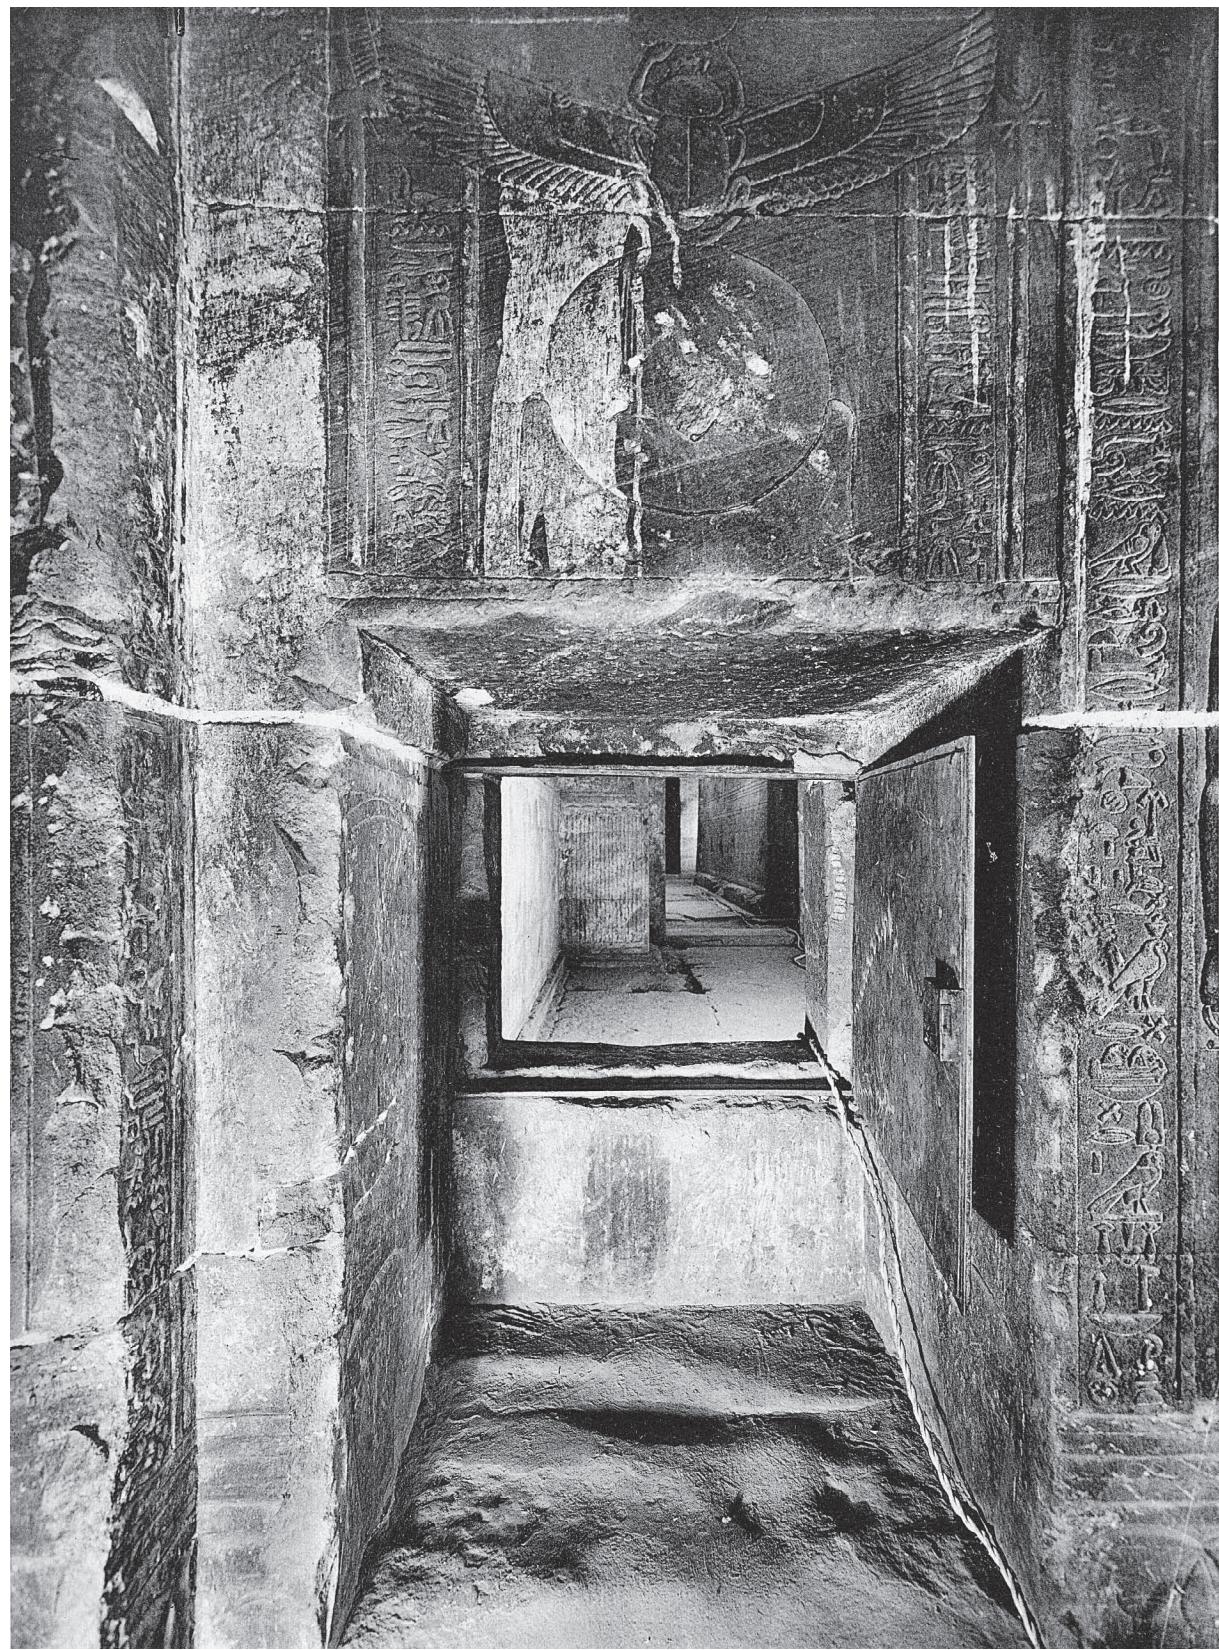
Fig. 22. Dendera, temple d'Hathor, exemple de joint épais entre le linteau et les montants de l'entrée de la crypte est n° 2.
(d'après É. Chassinat, *Le temple de Dendara V/2*, Le Caire, 1947, p. 360).

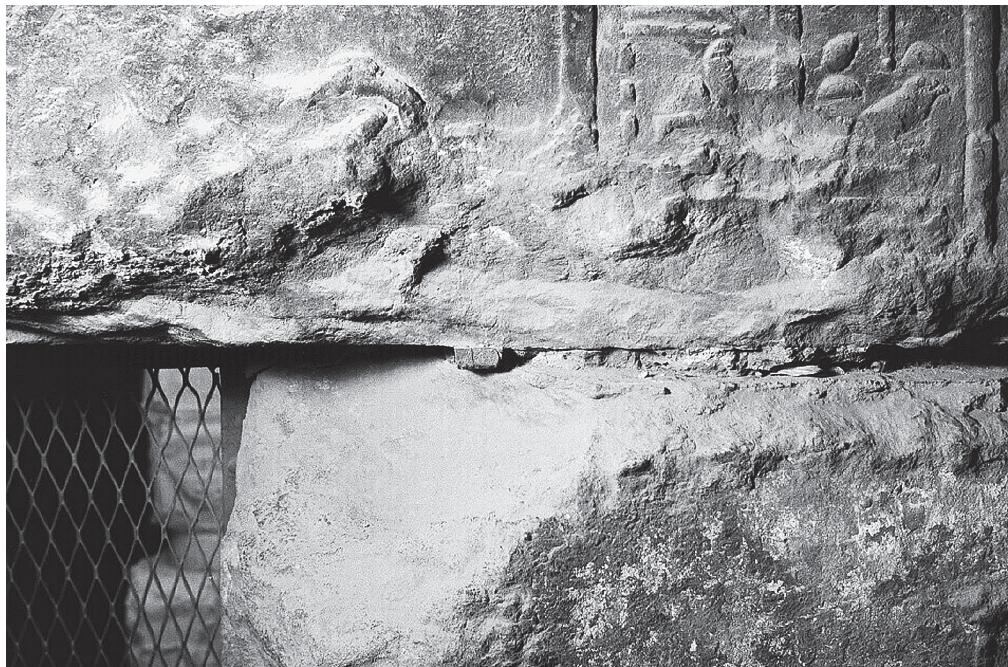
Fig. 23. Dendera, temple d'Hathor, atelier des orfèvres, détail d'une cale de bois dans le joint sous le linteau.

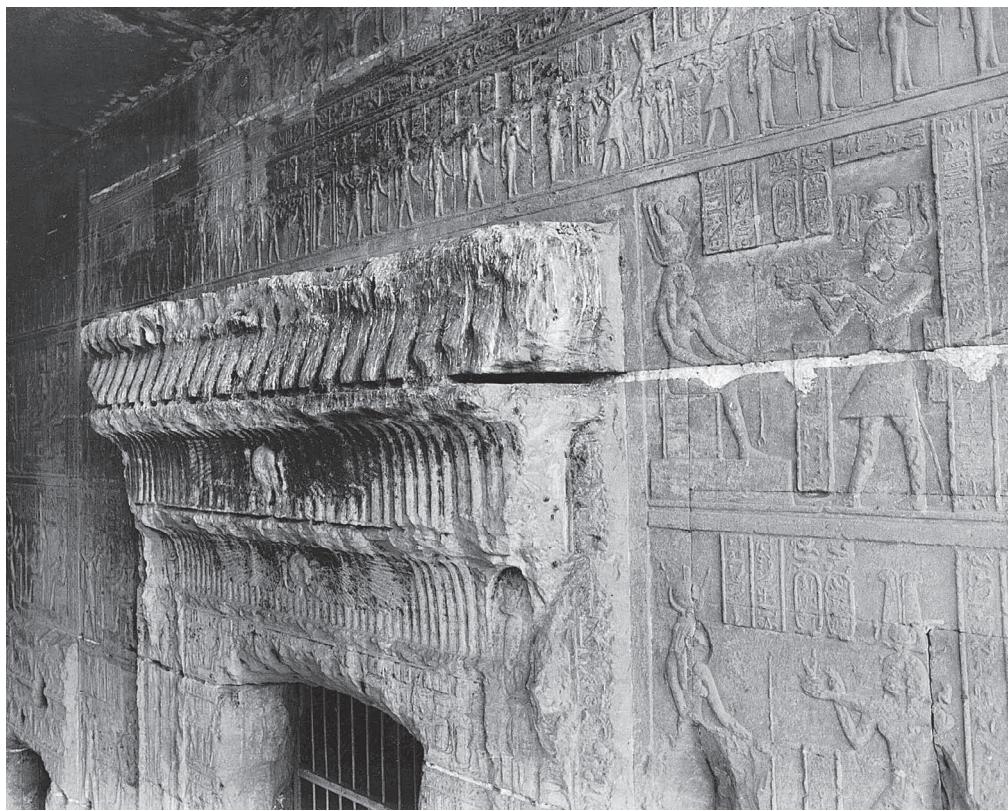
Fig. 24. Dendera, temple d'Isis, détail du joint entre les linteaux au-dessus de l'entrée dans la chapelle principale.

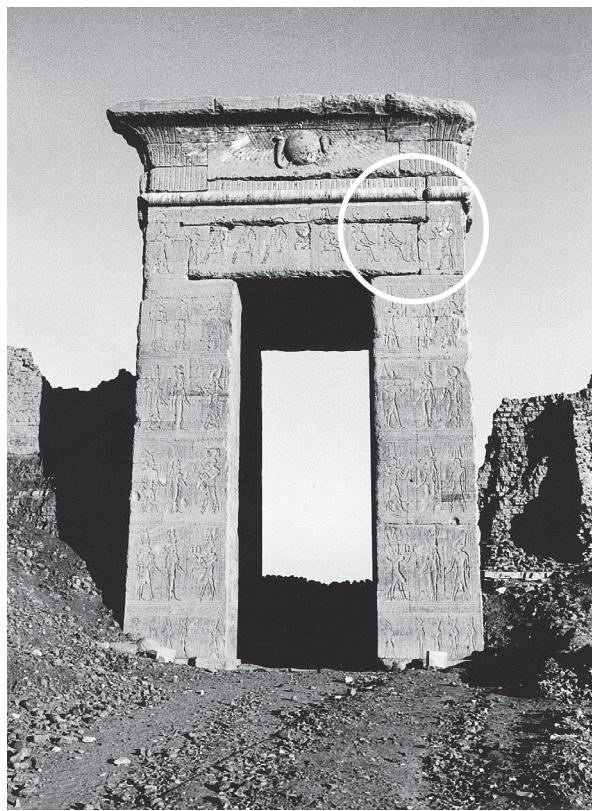
Fig. 26.

Dendera, porte est d'accès au sanctuaire d'Isis, élévation ouest.

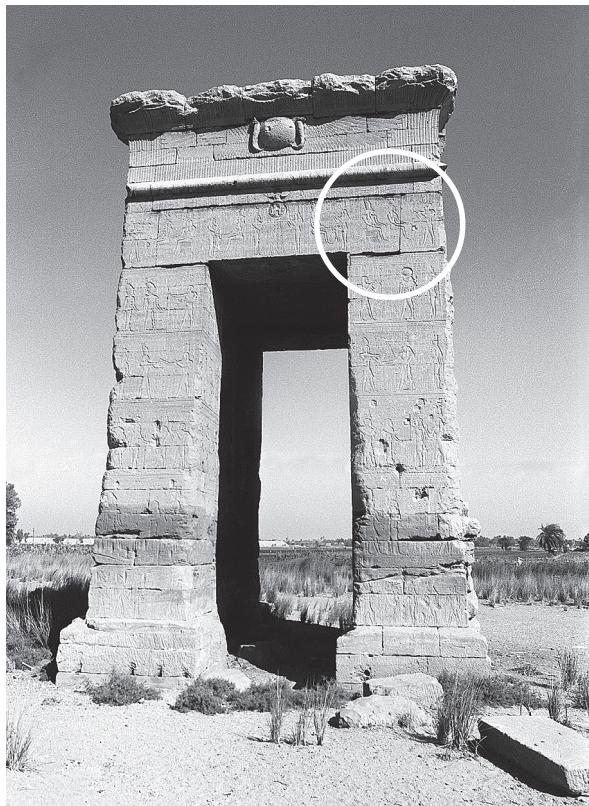
Fig. 29. Temple d'Opet à Karnak, porte dans le soubassement de la façade est avec un joint ouvert entre le linteau et les jambages.

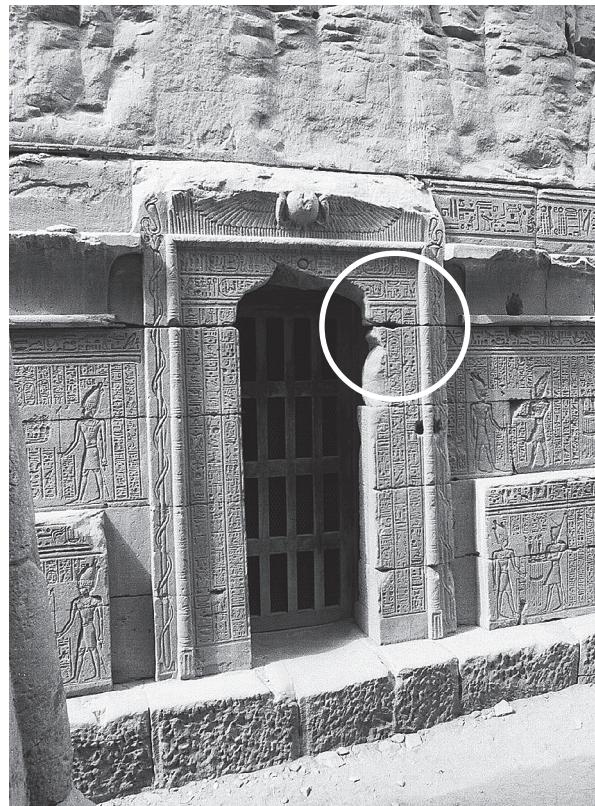
Fig. 28. Temple d'el-Qala, porte du sanctuaire principal montrant un joint ouvert entre le linteau et les jambages (d'après M.A.J. Reinach, « Le temple d'el-Kala à Koptos », ASAE 11, 1911, pl. 4).

Sa diffusion dépasse même la région tentyrite et un premier repérage, sans prétention à l'exhaustivité, a permis de le retrouver au temple d'el-Qala⁴⁷ (fig. 28) et au temple d'Opet de Karnak (fig. 29). À Esna, Serge Sauneron signale, à l'intérieur du pronaos, des cales de bois à la jointure entre le mur et les dalles de couverture⁴⁸. Cependant on peut constater que les linteaux des ouvertures reposent directement sur leurs jambages et nous pensons que ces pièces étaient réservées au calage des éléments structurels de la couverture lors de leur pose. À Edfou, un joint épais peut s'observer en deux endroits seulement : dans les petits passages qui traversent les môles du pylône au niveau du sol, d'une part, et d'autre part, sur les portes d'accès à l'intérieur du temple. Il ne semble pas que ce procédé ait été mis en œuvre à la porte principale du pylône où l'écart visible entre les deux linteaux sur l'élévation sud semble résulter de la fracture de l'élément inférieur qui est descendu consécutivement.

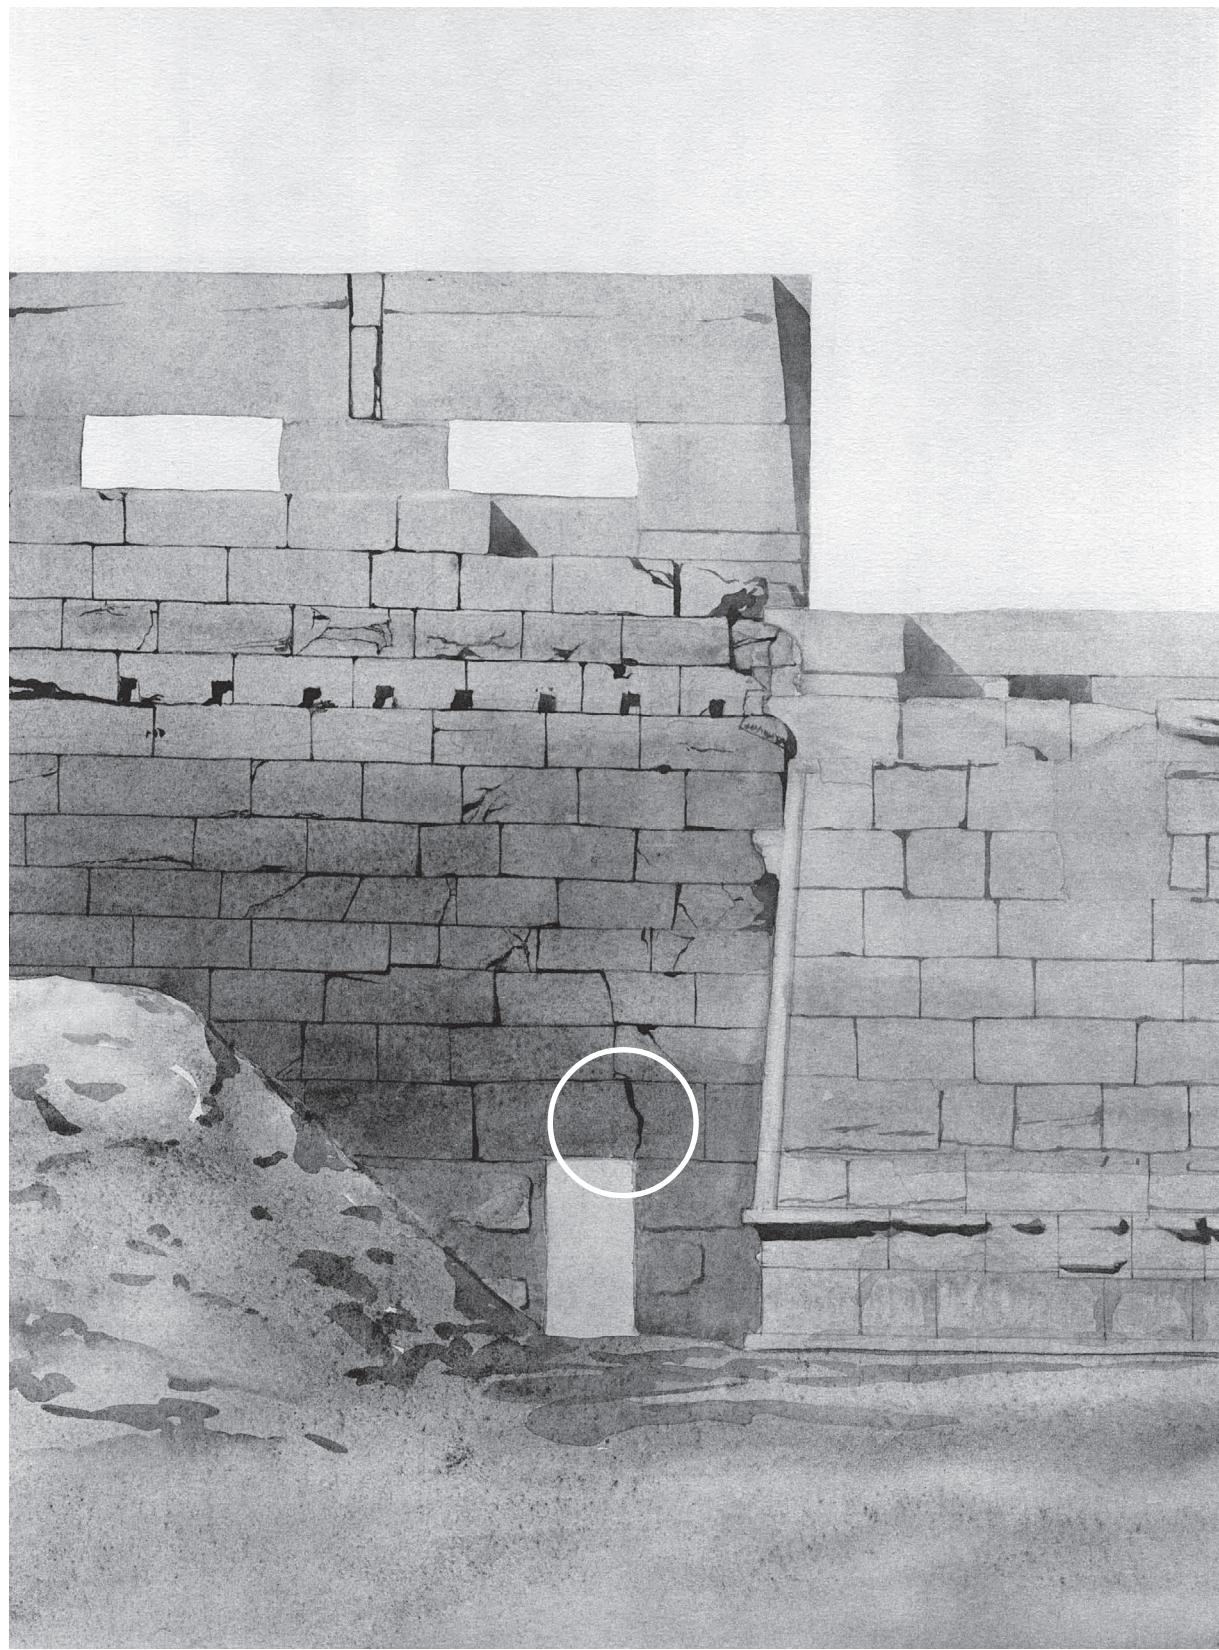
Fig. 30. Karnak, temple d'Amon, dégradation d'un linteau à l'articulation entre le portique de la grande cour et le temple de Ramsès III (d'après H. Chevrier, *Le temple de Ramsès III à Karnak*, Le Caire, 1933, pl. 5).

La visite des temples de périodes plus anciennes montre que les linteaux des baies ont rarement résisté à ce type de sollicitation et que, lorsqu'ils sont encore en place, ils sont fissurés et tiennent par friction (fig. 30). On imagine facilement les conséquences fâcheuses de telles situations sur le fonctionnement des portes. Ce phénomène n'avait pas échappé aux bâtisseurs plus anciens qui modifièrent la typologie du pylône à môle unique, en deux massifs encadrant la porte, pour soulager les linteaux de l'ouverture du poids de la maçonnerie qui les surmontait dans la forme initiale⁴⁹.

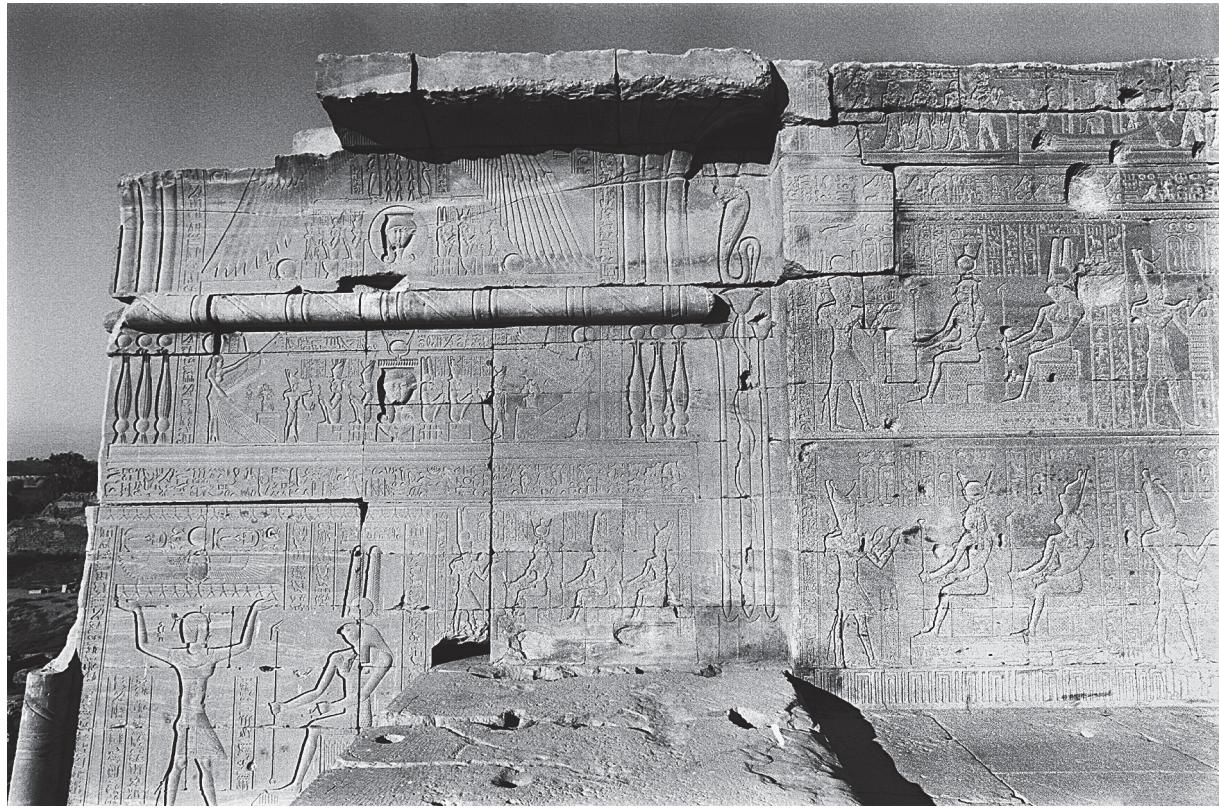
Fig. 33. Couronnement de l'articulation ouest entre les maçonneries du pronaos et du naos.

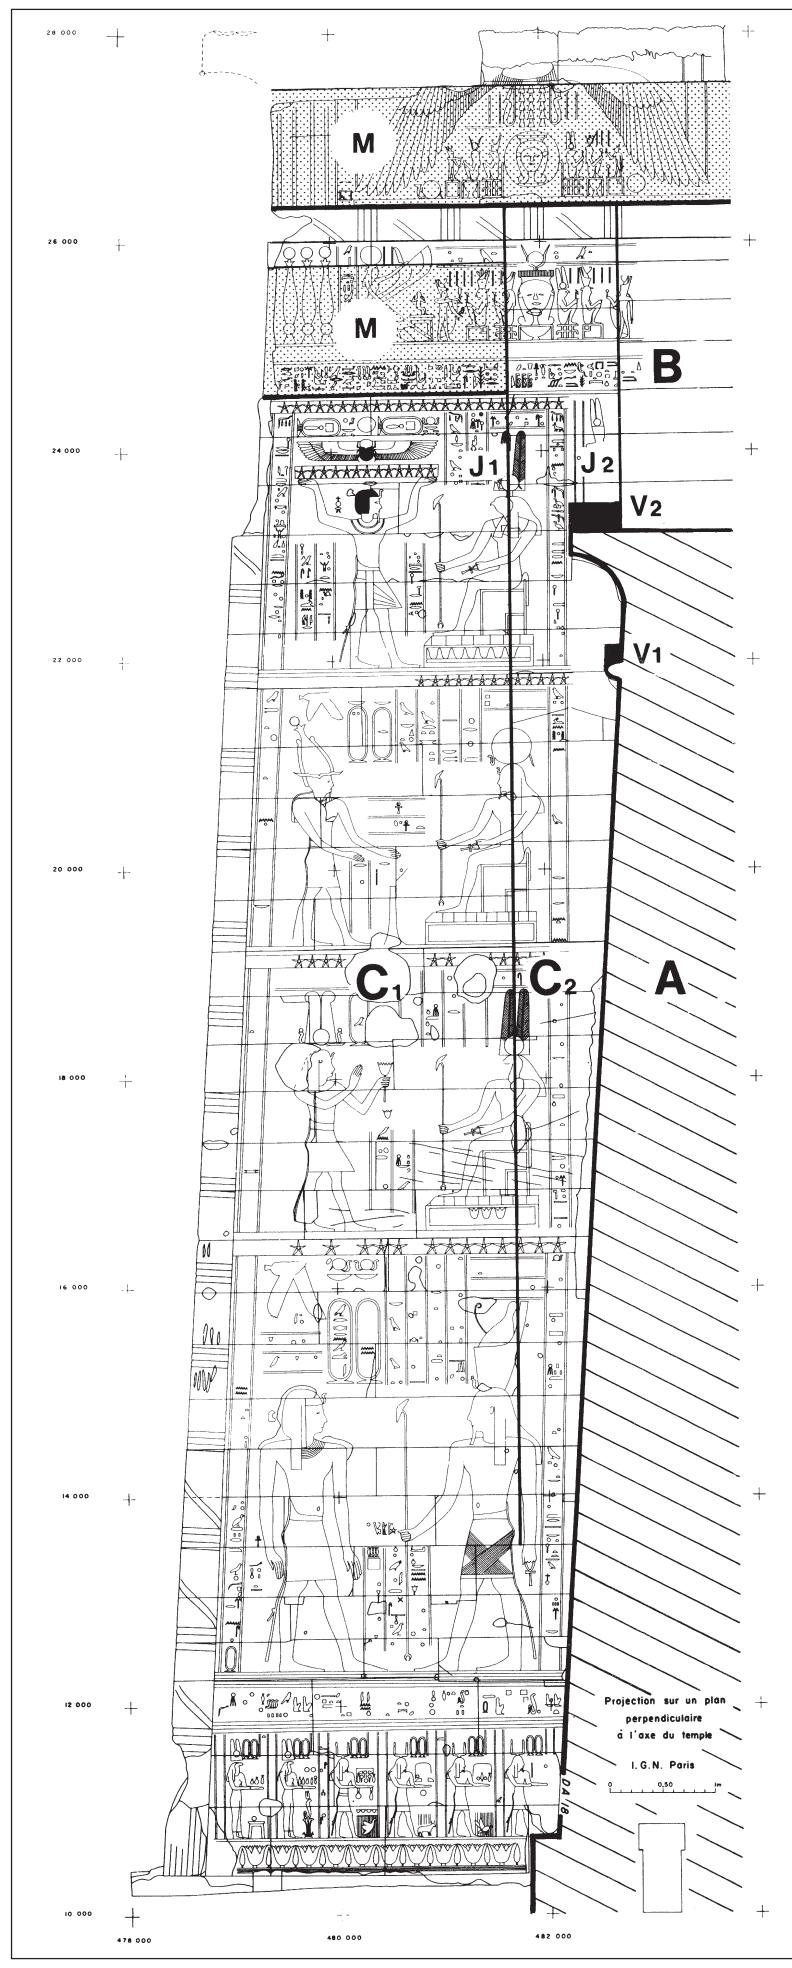
Fig. 32.
Retour ouest de maçonnerie du pronaos
sur le naos (photogrammétrie IGN).

un système articulé offrant une solution aux réactions géotechniques différencierées entre la nouvelle et l'ancienne construction. Les joints verticaux ont été prévus pour permettre à la maçonnerie de coulisser le long de ces axes en cas de mouvements du sol. Le report des charges a été dissocié entre l'ancienne construction et la nouvelle. Ainsi le joint le plus à l'intérieur (J2) sépare la maçonnerie reposant sur la construction d'origine (B), la façade du naos (A), de celle reposant en fondation propre (C1 + C2). Prévoyant un tassement supérieur sous leur extension, les constructeurs avaient réservé, au-dessus du tore horizontal (V1) et de la corniche de l'édifice initial (V2), des vides traversants dans la nouvelle maçonnerie afin de permettre son glissement vers le bas sans pour autant faire pression et arracher les éléments saillants du couronnement déjà existant (fig. 34). Le grand joint, à l'aplomb du pied du mur du naos (J1), divise la maçonnerie en fondation propre en deux parties : l'une où les charges descendent verticalement (C1) et l'autre où le vecteur de descente de charge est modifié par le glissement contre le mur à fruit existant (C2). Ce système de joints verticaux requerrait cependant d'être contenu pour éviter qu'il ne se transforme en point faible accélérant une désolidarisation des différentes sections isolées dans la maçonnerie. Cette fonction a été résolue au point haut par deux monolithes (M) dont le dernier, long de 7 m, ne se justifie pas pour soutenir le rang de couronnement de la corniche. Son rôle est de coiffer à la fois les pans de maçonnerie en fondation propre (C1 et C2) de celui (B) qui est appuyé sur l'ancienne partie (A) (fig. 33). Ces grands blocs sont également posés sur un joint large, identique à celui des pièces en appui, et jouent le rôle d'un chaînage articulé entre les pans de maçonnerie qui peuvent ainsi coulisser de manière indépendante.

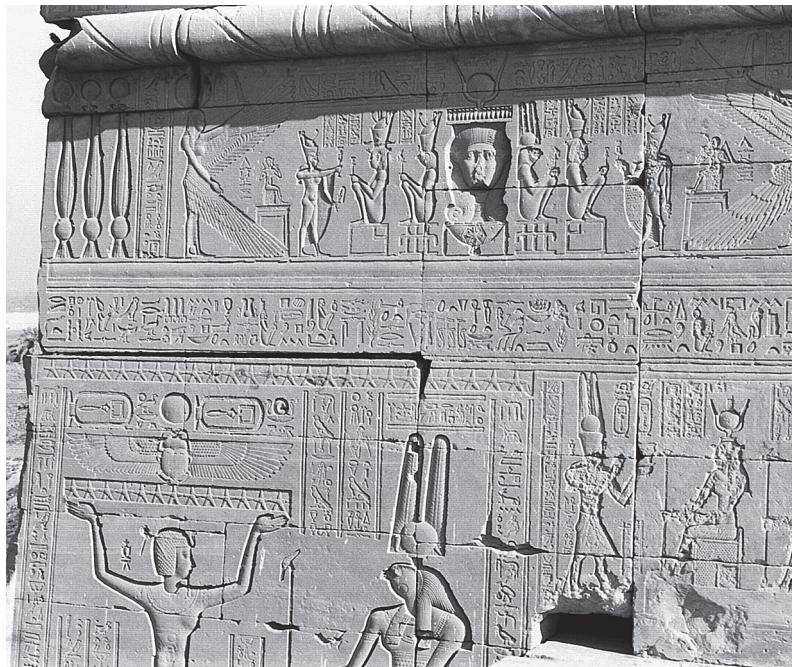
Fig. 34.

Vue du joint et du vide au-dessus de la corniche (cliché A. Lecler).

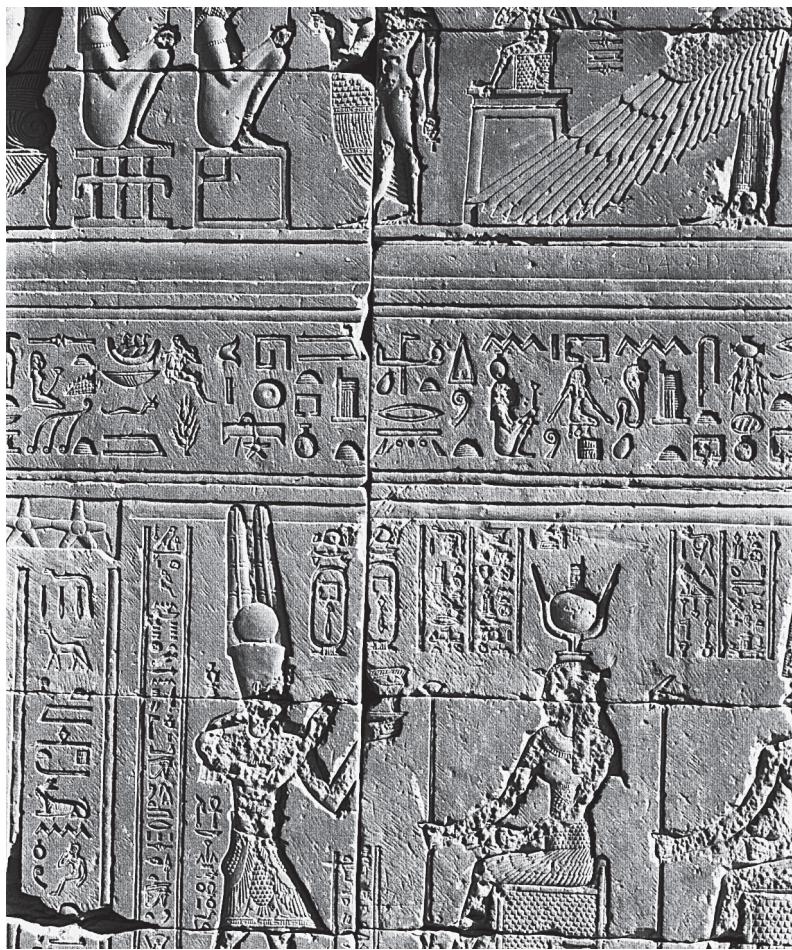
Fig. 35. Conséquences des tassements différentiels : décalage dans la continuité horizontale de l'épigraphie (cliché A. Lecler).

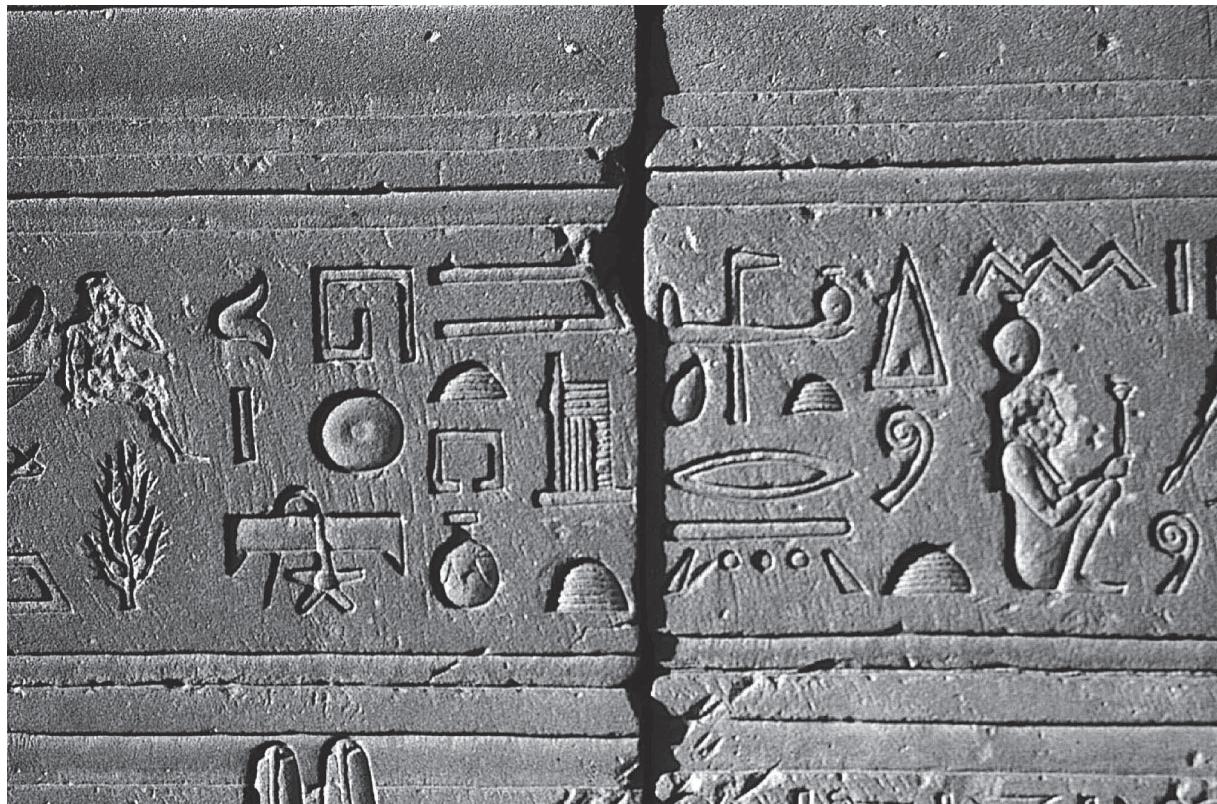
Fig. 36. Détail du décalage horizontal de l'épigraphie.
