BIFAO 93 (1994), p. 245-264

Une catastrophe antique dans le temple de Montou à Karnak-Nord [avec 8 planches].

UNE CATASTROPHE ANTIQUE DANS LE TEMPLE DE MONTOU

à Karnak-Nord

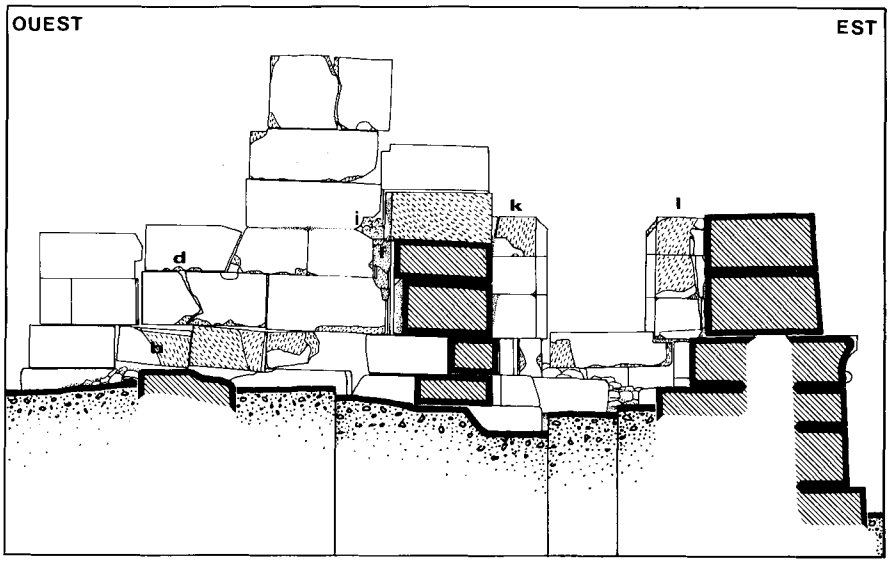
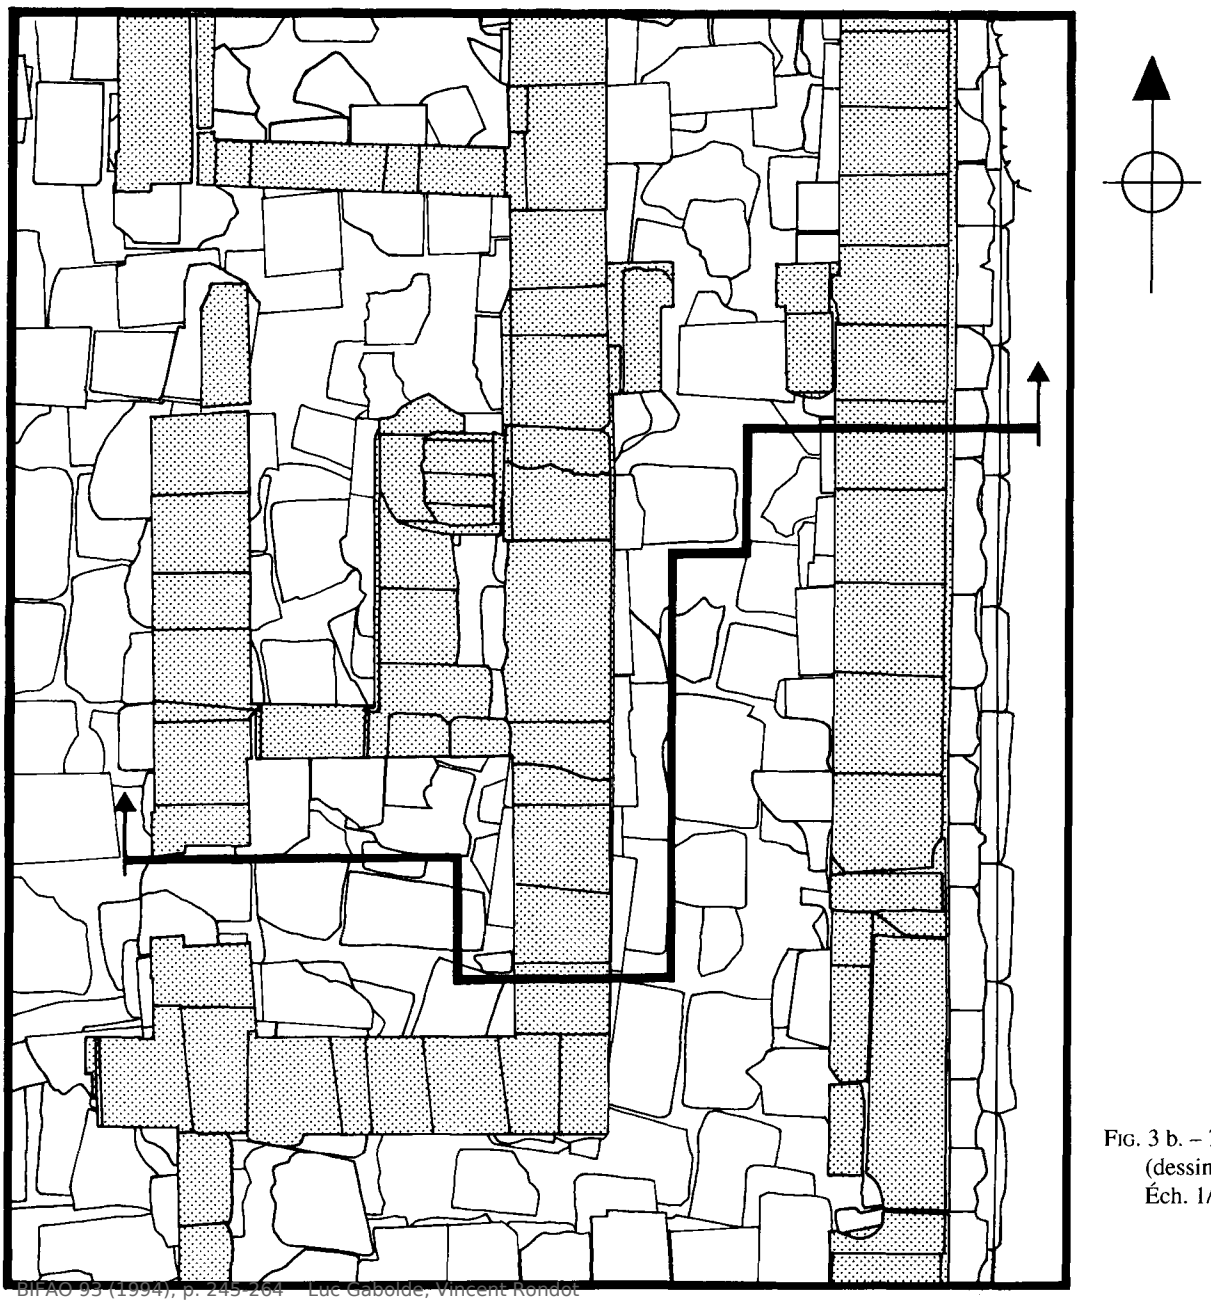
FIG. 3 a. – *Coupe ouest-est sur les salles 12 et 13, vue vers le nord.* (dessin Carine Gros). Éch. 1/50.

Dans le « couloir en L », dans l'angle intérieur du L, le dallage ainsi que les murs est et sud de la salle 12 qui le surmontent, se sont enfoncés de 11,5 cm par rapport au reste du sol du couloir [pl. 1 et fig. 3 a].

À l'intérieur de la salle 12, dans l'angle nord-ouest, la dalle d'angle a basculé et sa partie est s'est enfoncée de 9 cm dans le sol [pl. 1, fig. 3, pl. 3, en **b**]. Immédiatement à l'est de ce bloc, le dallage conservé accuse une pente vers l'est dont la dénivelée est de 12 cm [pl. 1, fig. 3, pl. 3, en **c**]. Il est assuré que l'affaissement de la dalle d'angle est antique, d'une part parce que sa surface fut retravaillée pour permettre la mise en place d'une fine dalle de réparation et, d'autre part, parce que le joint qui s'était ouvert entre le sol et le mur a été rebouché avec du plâtre dont une partie est encore conservée.

Ces différences de niveau dans les dallages peuvent s'expliquer de la manière suivante : les fondations de cette partie du temple se sont tassées, ce qui a provoqué un mouvement général de la salle 12 et de ses murs vers l'est et vers le bas. La dalle de l'angle nord-ouest, qui n'était plus maintenue par ses voisines, s'est affaissée, pendant que le reste du dallage et le mur qui le surmonte prenaient une pente vers l'est.

Le mur nord de la salle 12 conserve plusieurs traces de cet accident qui provoqua la cassure de deux blocs appartenant aux deux premières assises, juste à l'aplomb de l'endroit où le dallage s'était disloqué [pl. 1, fig. 3, pl. 3, en **d**]. Les interstices ont été rebouchés au plâtre. Des éclats « en ondes de choc », sur le joint horizontal, se sont produits aux points de friction. Eux aussi ont conservé des traces du plâtre de rebouchage [fig. 3 et pl. 3, en **d**].

Le joint vertical qui s'est ouvert dans l'angle nord-est de la salle est particulièrement significatif. Il a 2,5 cm d'écartement au dallage et 4,5 cm à la troisième et dernière assise de mur conservée. Il a été comblé avec des éclats de grès noyés dans du plâtre et ce dernier a recouvert une partie du décor peint [pl. 1, fig. 3, pl. 3, en **f**].

Le cas de la salle 12 était sans doute le moins grave. C'est pourquoi on prit le parti de consolider les murs dans l'état, sans reprendre les fondations qui sont demeurées enfoncées dans le sol [39]. Le dallage conserva son dévers mais fut réparé aux endroits où cela était nécessaire. Le parement ne fut pas ravalé, on se contenta de boucher les fissures ou les cassures et de combler les joints ouverts dans les murs avec du plâtre. Les arêtes épaufrées furent chanfreinées pour permettre l'accroche du mortier de rebouchage [pl. 1, en **j**, pl. 4 B, a et b]. Les ressauts dans le parement furent égalisés à l'enduit. C'est à l'occasion de ces travaux que le tore vertical à l'angle des deux murs, particulièrement vulnérable et qui avait dû se casser, fut supprimé [pl. 1, en **a**] [40].

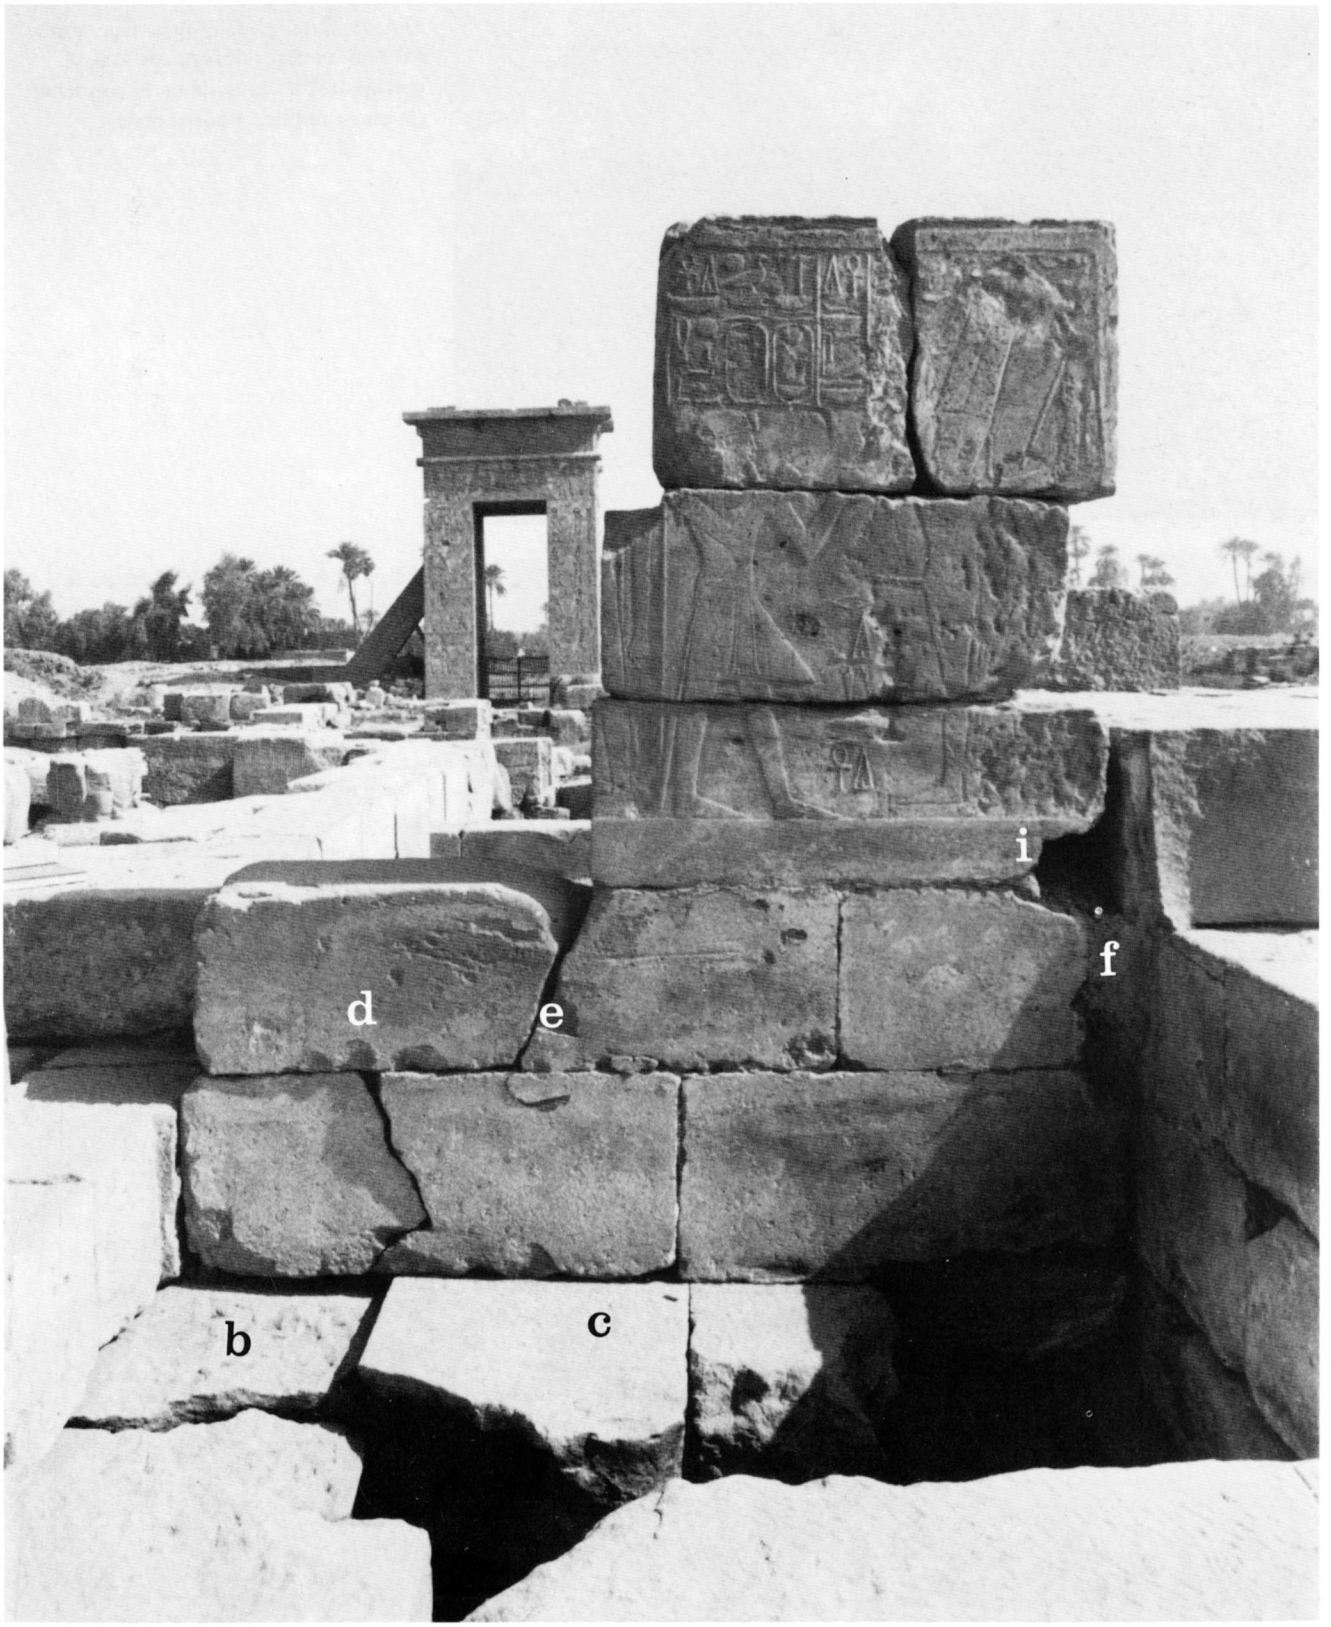
En superstructure, le parti de remployer les architraves d'un monument d'Aménophis II en orthostates a certainement contribué à la faiblesse de la construction. En effet, la largeur de ces blocs de remploi étant inférieure à celle des murs, on dut les doubler de plaques de grès (la plus mince a 20 cm d'épaisseur), souvent placées en délit [pl. 1, en **g** et pl. 2 B]. Cette technique de construction, qu'elle ait été dictée par un souci d'économie ou par les impératifs du remploi d'un monument antérieur, fragilisait la base des murs en cas de mouvement dans les fondations.

◁ **A.** Blocs bruts de carrière voisinant avec les remplois d'Aménophis III dans la reprise des fondation du mur est.

▷ **B.** Architraves d'Aménophis II remployées en orthostates et doublées de plaques de grès.

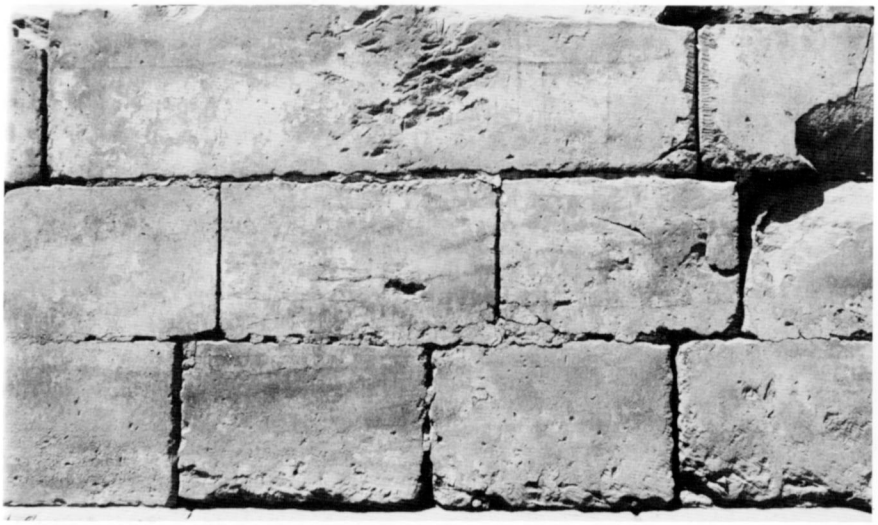
Enfin, les fondations du socle lui-même, établies sur un sol meuble, présentaient plusieurs points de faiblesse. On remarque, en effet, à l'angle nord-ouest du podium, appartenant au premier état du temple, un affaissement important des lits vers l'ouest, dont la différence atteint 16 cm sur 8 m. Si ce mouvement a pu s'accentuer après le Nouvel Empire et au cours de la ruine du temple, il est néanmoins assuré qu'il est apparu dès la construction puisque le tore et la corniche de cette première phase du projet ont été dégrossis en rétablissant l'horizontale pour corriger ce dévers des assises [pl. 4 A].

◁ **A.** Podium, premier état, face nord, extrémité ouest : dévers des assises corrigé lors de la taille de la corniche (la corde indique l'horizontale).

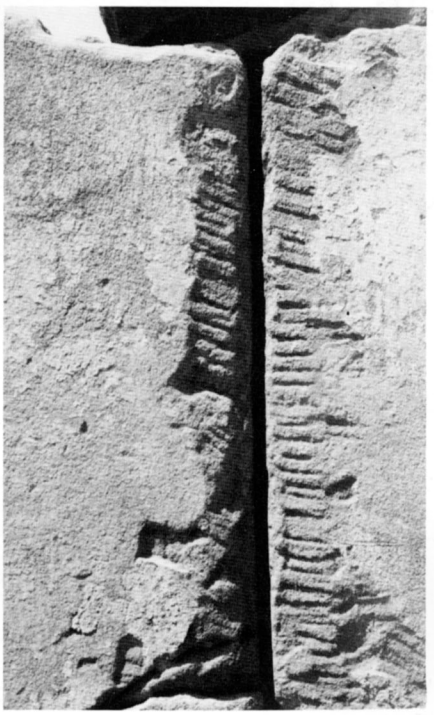
Les joints entre les pierres, sur les deux faces du mur est, présentent de légers ressauts (jusqu'à 2 cm) qui témoignent, eux aussi, de ce mouvement latéral et vertical de la salle. Là encore, la présence de plâtre de rebouchage des joints montre qu'il ne s'agit pas d'un effet de la ruine du monument, mais bien d'un déplacement antique.

◁ **B, a et b.** Mur extérieur est de la salle 12, épaufrures et chanfreins aux joints des blocs, vue d'ensemble et détail.
