Luc Gabolde, Vincent Rondot

Une catastrophe antique dans le temple de Montou à Karnak-Nord [avec 8 planches].

UNE CATASTROPHE ANTIQUE DANS LE TEMPLE DE MONTOU

à Karnak-Nord

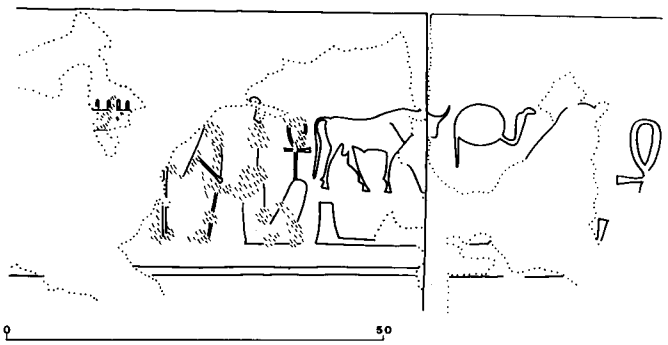
— Amenmès : inscription demeurée inédite et partiellement arasée sur la paroi est de la salle 14 [voir *infra*, p. 256 et 259, n. 49, pl. 5 A et fig. 1];

FIG. 1. — *Mur est de la salle 14, titulature martelée d'Amenmès.*

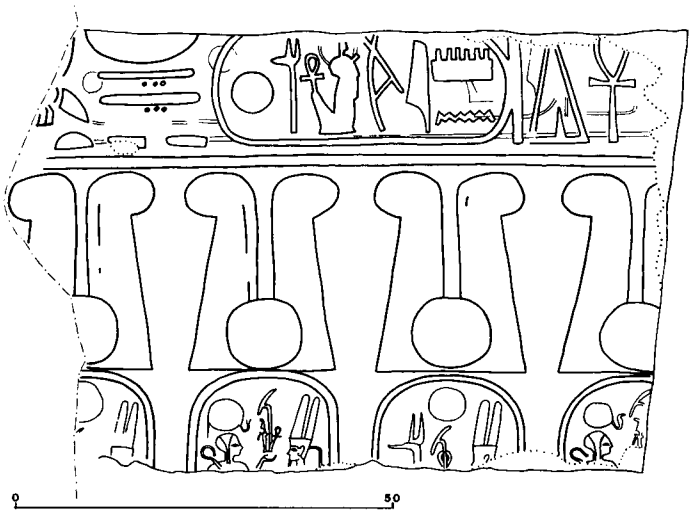
FIG. 2. — *Fondation du montant est de la porte ptolémaïque du temple, bloc aux noms de Ramsès III et IV.*
