Laure Pantalacci, Claude Traunecker

Le temple d'El-Qal'a à Coptos : état des travaux [avec 2 planches].

LE TEMPLE D'EL-QALʿA À COPTOS : ÉTAT DES TRAVAUX

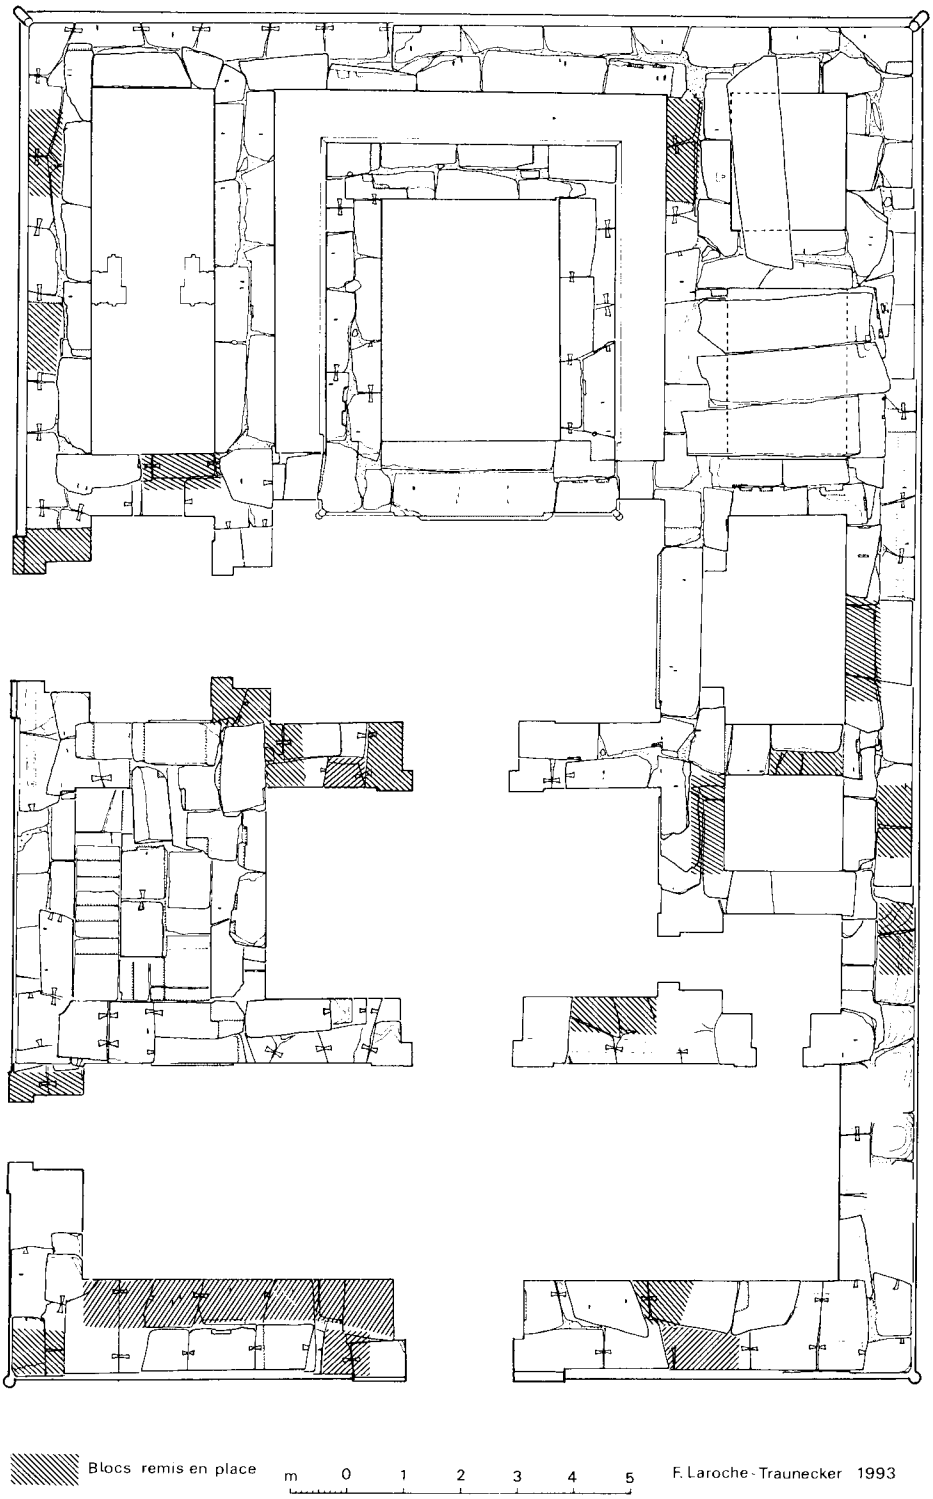
Fig. 5. Plan du temple avec blocs remis en place.

En deux campagnes, près de soixante-dix blocs ont été manipulés. Leur poids variait entre 0,3 et 1,2 tonnes. Ving-huit d'entre eux ont pu être replacés à leur emplacement d'origine, dix-sept autres, provenant des parties hautes des parois ont été placés sur les arases des murs correspondants [fig. 5]. Onze blocs anépigraphes, enfin, ont été évacués et stockés au nord du temple. Ces travaux ont considérablement modifié l'aspect du monument. Le mur de façade, moitié sud, a été rehaussé de deux assises. L'angle sud-est a été reconstruit. L'élévation du montant ouest de la porte de service sud a été restituée [pl. I, b]. Le mur nord du sanctuaire nord ainsi que la chapelle des étoffes ont retrouvé une partie de leur couronnement.

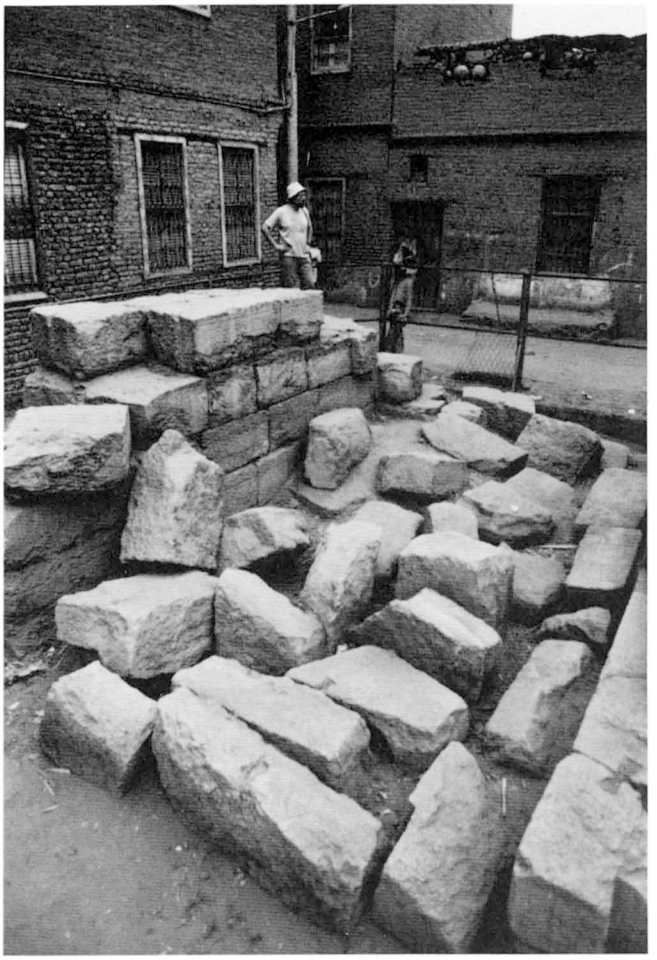
Une fois certains blocs du sud du grand vestibule déplacés, on a pu constater que d'autres pierres se trouvaient cachées sous ceux-ci, profondément enfoncées dans le sol. Parmi ces blocs nouvellement surgis, un fragment de couverture en grès, décoré d'un bout d'aile éployée de vautour, confirme que le vestibule était au moins en partie couvert de ce matériau [6]. En revanche, il est à présent certain que les blocs de grès de petit module repérés au nord du grand vestibule proviennent d'un édifice différent (*infra*, p. 387-389).

◁ **a.** Moitié sud du grand vestibule en 1989.

△ **b.** Moitié sud du grand vestibule en 1993.

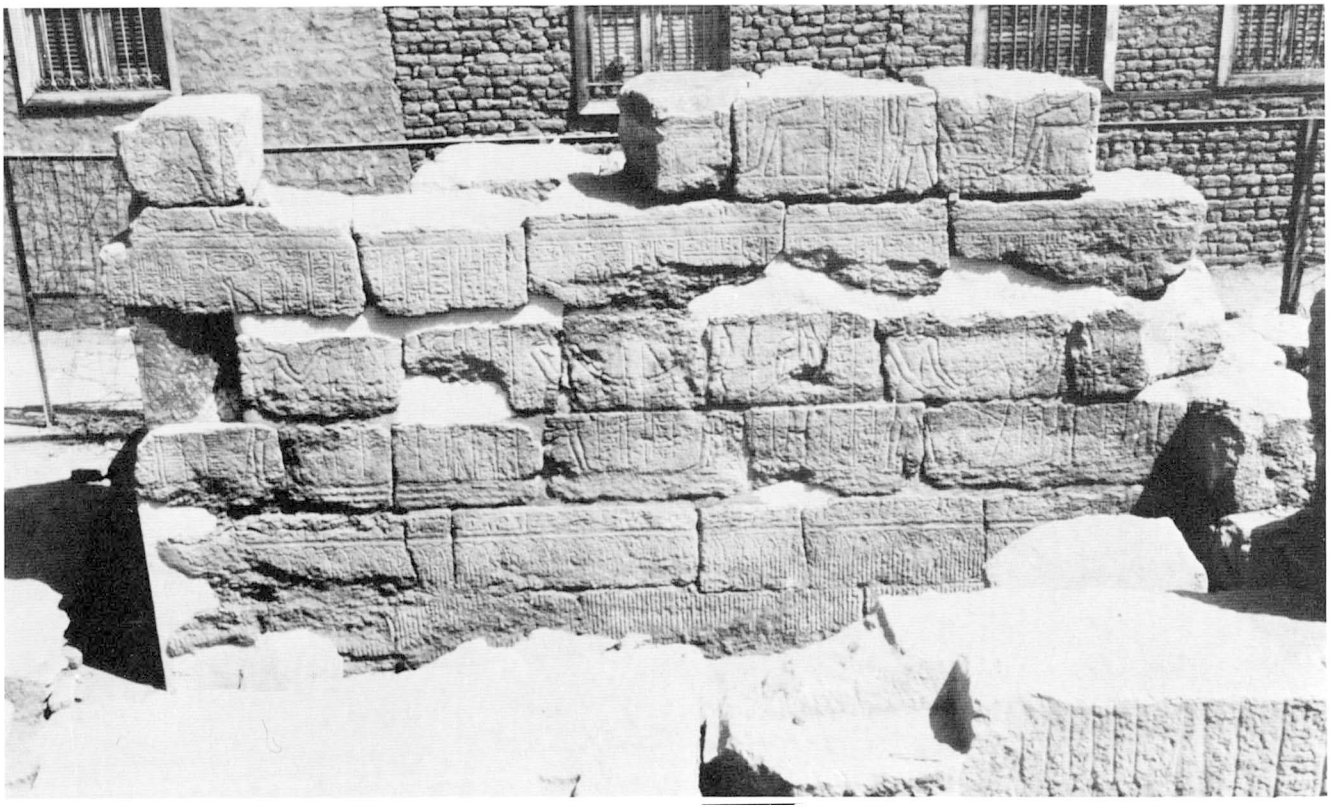
PLANCHE II

▷ **a.** Remise en place d'un bloc au moyen de la chèvre.

△ **b.** Mur E du grand vestibule après remontage des deux assises supérieures.
