AnIsl 23 (1987), p. 55-71

Iṣṭabl ‘Antar (Fostat) 1986. Rapport de fouilles [avec 16 planches].

ISṬABL ʿANTAR (FOSTAT) 1986, RAPPORT DE FOUILLES

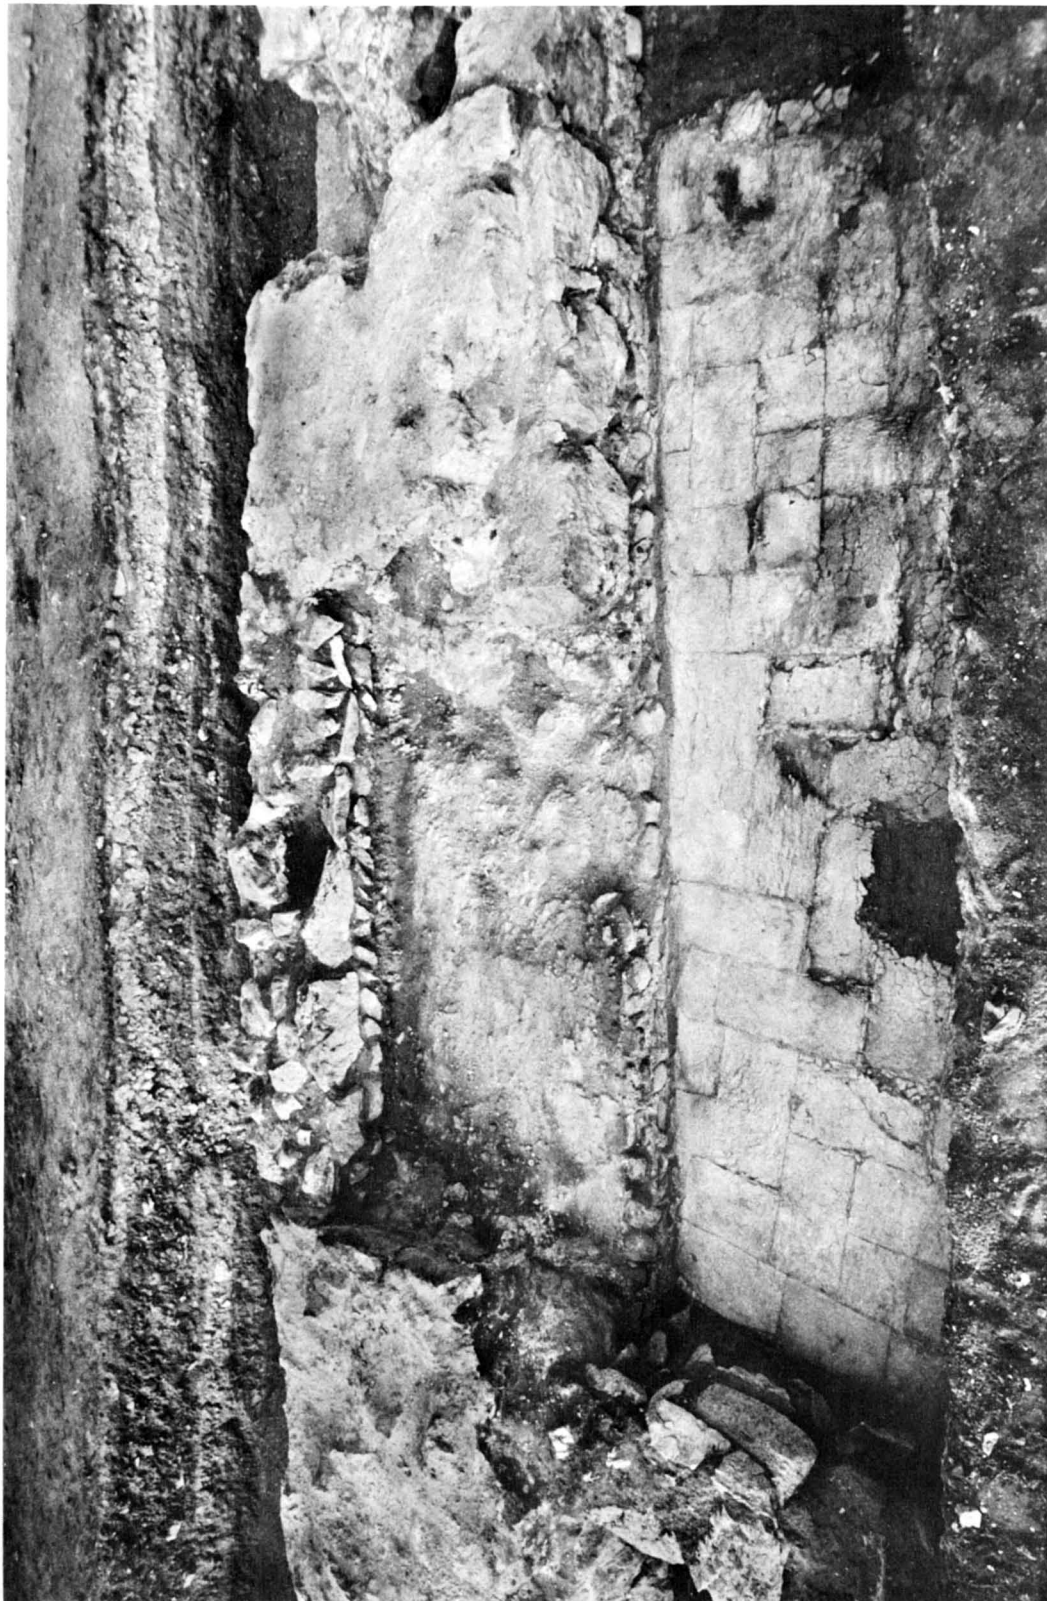
Aqueduc : Implantation de l'époque fatimide.

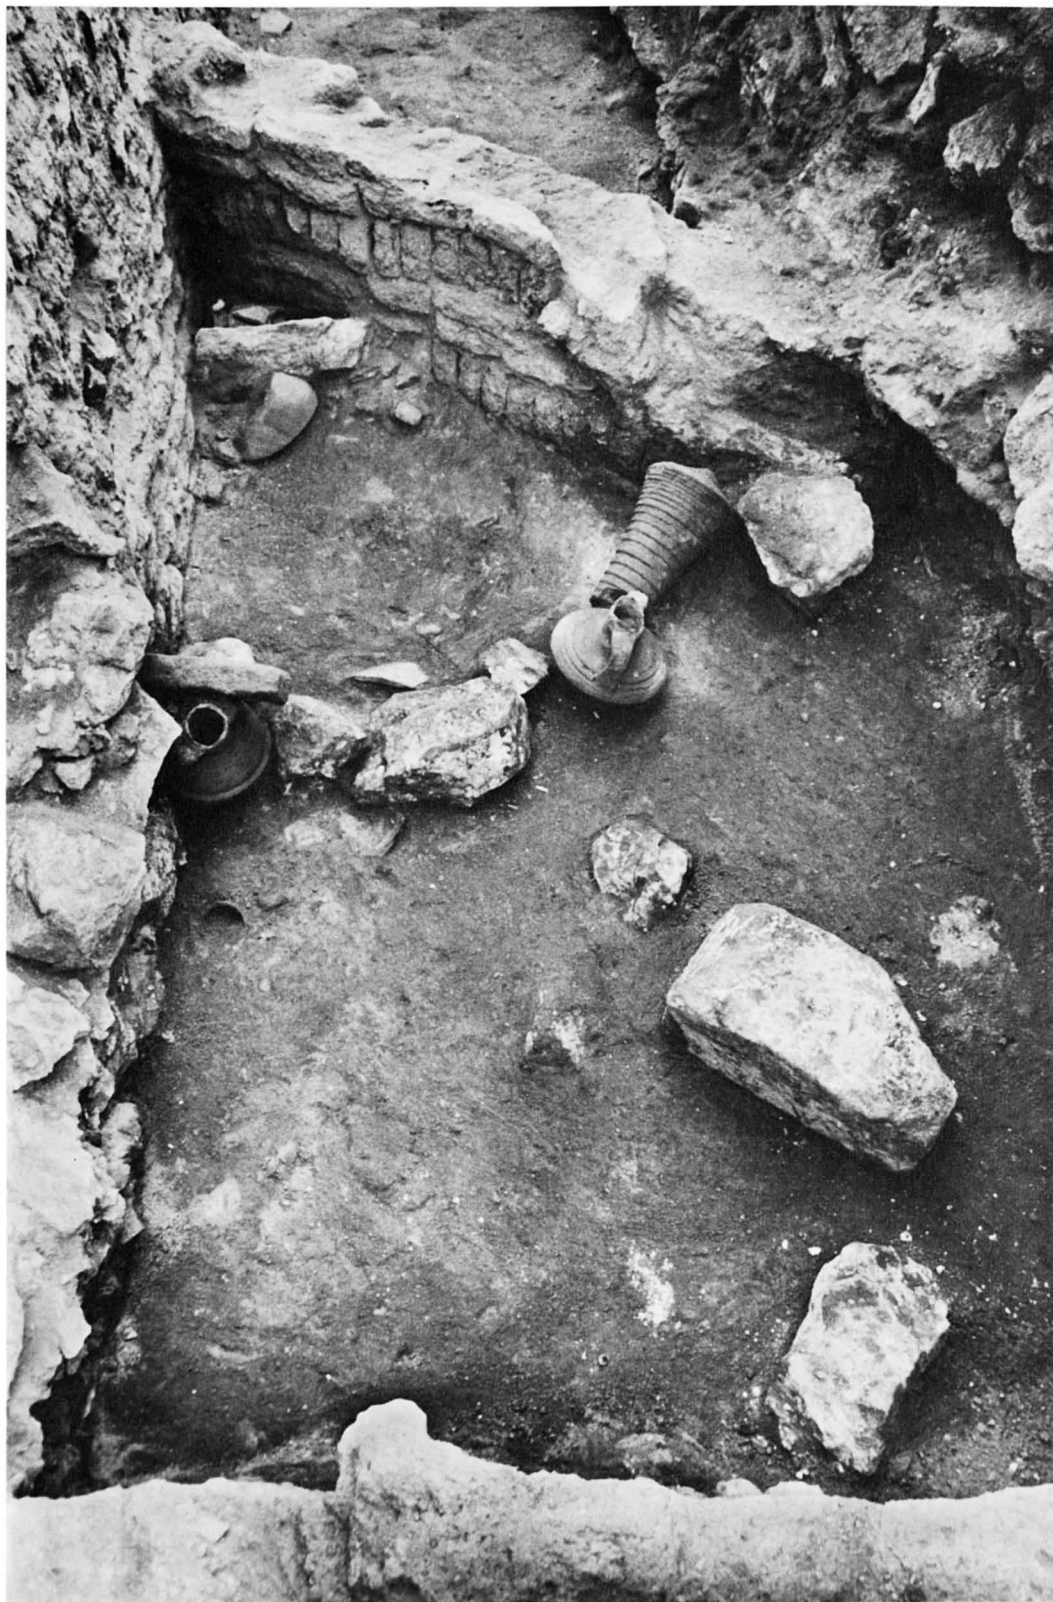
Tranchée 2 : Aménagement dans l'angle de deux murs.

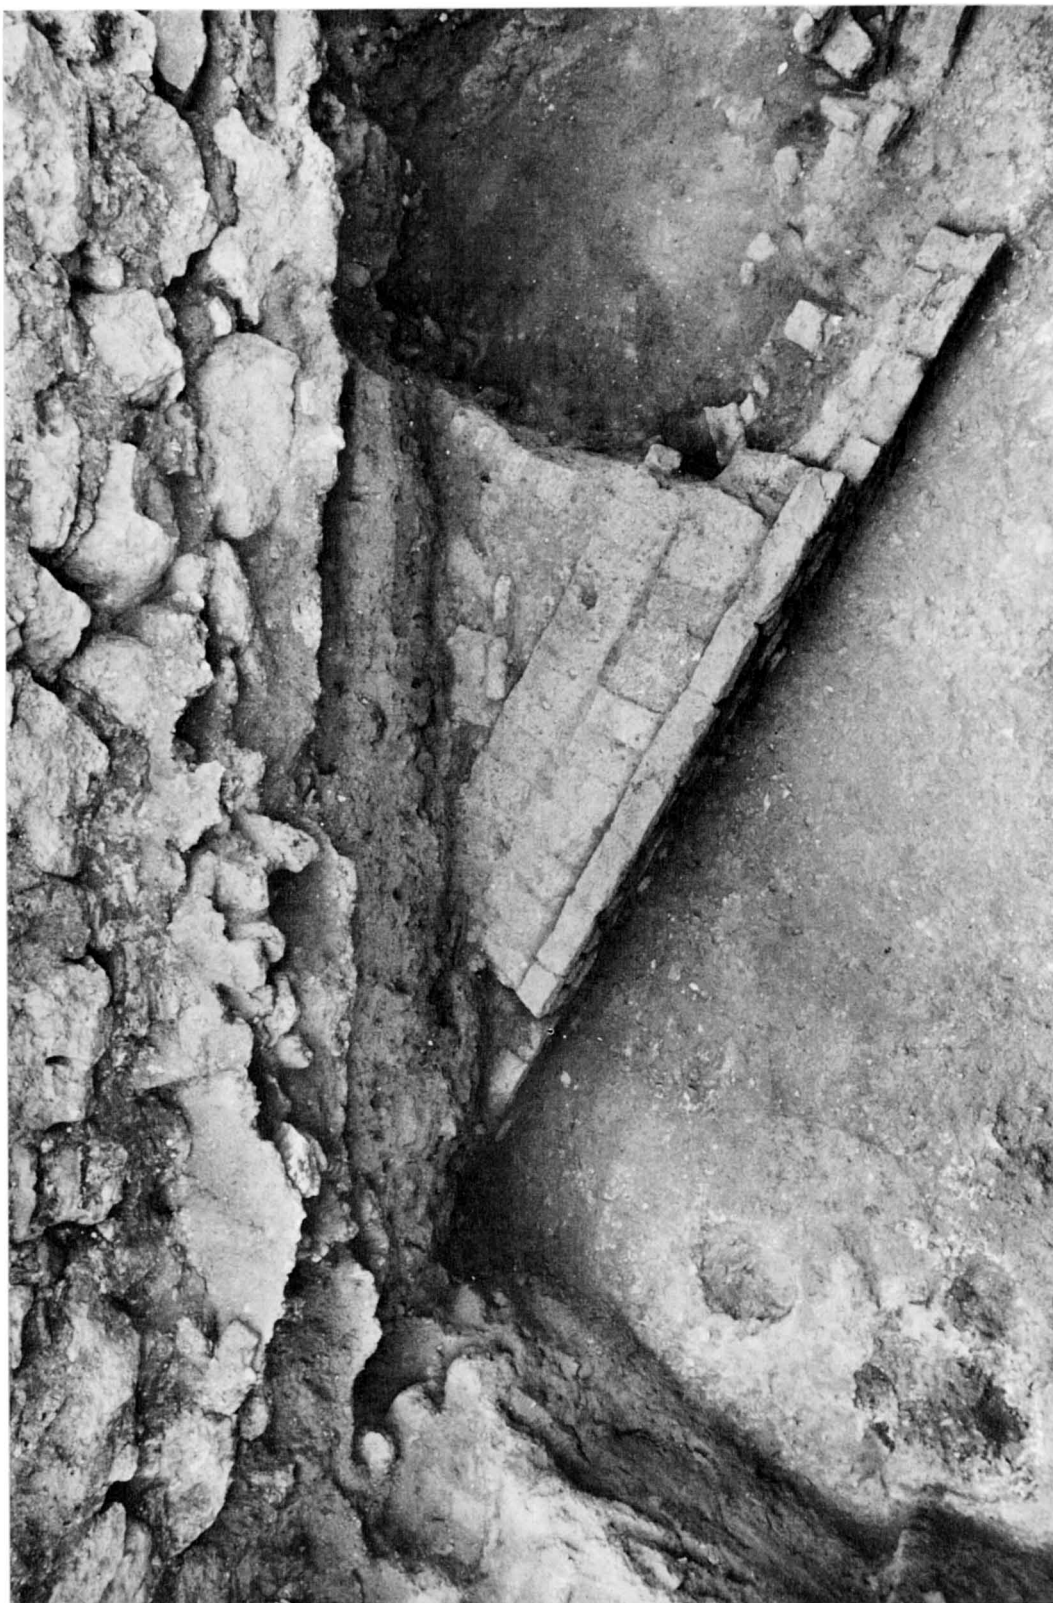
Tranchée 2 : Mur du 1^{er} état sous mur de l'aqueduc.

Nous avons pu observer que l'implantation de l'aqueduc coupe indiscutablement les murs d'un habitat préexistant; cependant cet habitat était sans doute ruiné avant la construction de l'aqueduc, du moins rien ne laisse supposer que celle-ci soit la cause de cette ruine. L'implantation de l'aqueduc se fait sans détruire les structures qui lui sont voisines. En effet, le mur de l'aqueduc a pris place dans une tranchée de fondation et en occupe entièrement l'espace car sa base est constituée d'un blocage de pierres et de mortier qui a été en quelque sorte coulée depuis le haut de la tranchée. Cela signifie que la tranchée, ou la fondation puisqu'il s'agit du même espace, ont coupé des murs, mais seulement ceux qui se trouvaient pris dans le creusement de la tranchée. Plus éloignés de l'aqueduc, et assez élevés, des murs apparaissent détruits, il faut imputer cela, suivant le cas, à l'implantation de la nécropole ou à sa destruction, ou encore à la ruine de l'habitat ancien : c'est dire combien les cas de figures sont nombreux. Lorsque l'aqueduc est en cause, les murs

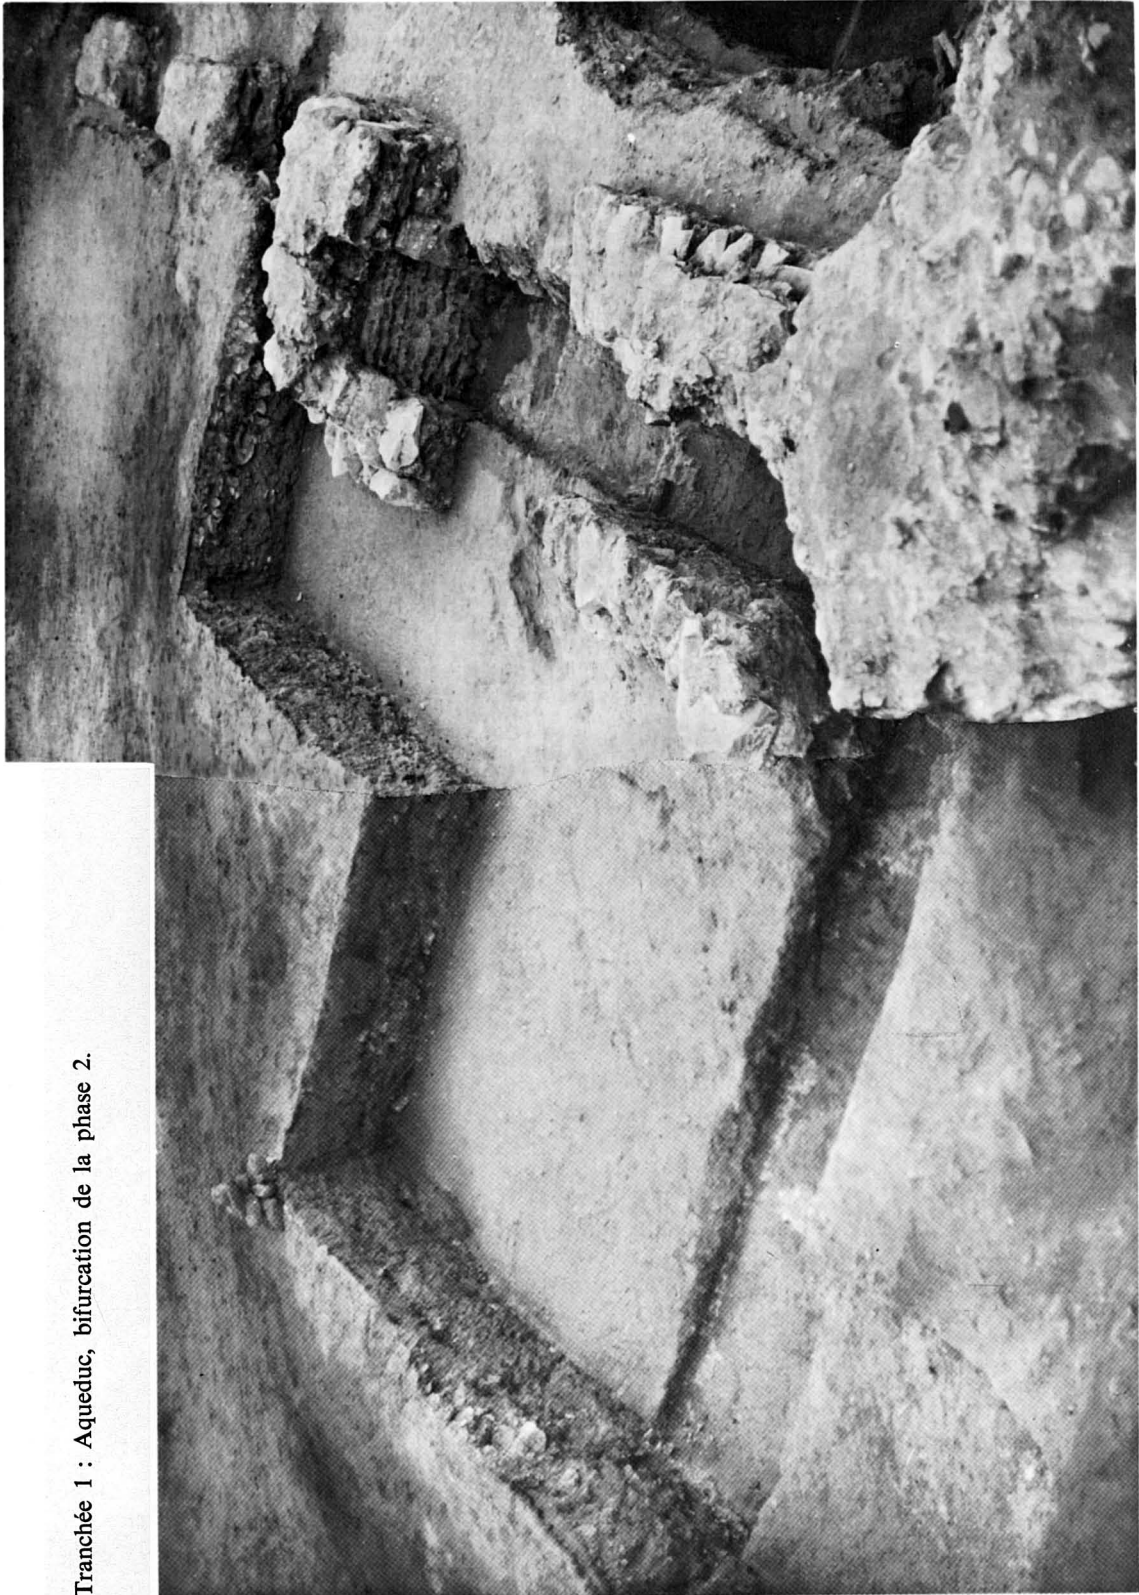
Tranchée 1 : Aqueduc, bifurcation de la phase 2.

La construction du second tronçon de l'aqueduc est intéressante : il s'agit de l'implantation au fond d'une tranchée de fondation, d'un mur de briques cuites chevauché par des piliers. On note immédiatement une grande différence de conception dans la construction par rapport à celle de la partie plus ancienne, ici point de mur radier servant de base à des piliers, ce sont des piliers qui ensèrent un mur dans leur base. Le mur de briques a disparu, détruit par des récupérateurs de matériaux, il subsiste cependant sous l'un des piliers (Pl. IX). La façon dont ces éléments ont été bâtis est reconstituable. Il s'agit du coulage depuis le haut de la tranchée d'un blocage de pierres et de mortier ; ce blocage a pris dans son mortier les murs de briques crues de l'habitat ancien, si bien que ces murs paraissent construits contre les piliers de l'aqueduc, mais ce n'est là encore qu'évidence trompeuse et l'antériorité des murs de briques ne fait pas l'ombre d'un doute (Pl. X, A).

Il faut tout de même souligner un fait qui nous semble important. L'aqueduc subit à une certaine époque un changement, on coupe sans doute une de ses extrémités pour construire une bifurcation (Pl. IX). Nous avons retrouvé, perpendiculaire au second segment de l'aqueduc, la trace d'un mur de brique dont le négatif se lit très exactement dans la berme opposée. Il était en briques car on pouvait lire leur empreinte dans ce qui subsistait du lit d'attente de la première assise. Cette bifurcation est d'ailleurs constituée d'un même mur partant dans deux directions opposées à angle droit. Or si l'une des branches est pourvue de piliers, il n'en est rien pour la seconde où aucune trace de maçonnerie n'est lisible; l'empreinte du mur étant très précise, on peut en déduire qu'il était dépourvu de piliers. Cela peut signifier que cette branche desservait un point tout proche et que le mur n'était peut-être pas très haut : pas de piliers pour « tenir » ce mur, ni pour supporter une canalisation élevée. Par ce que nous constatons dans l'analyse de la partie la plus ancienne de l'aqueduc, nous voyons qu'il change souvent de direction (pour réduire les portées sans doute, en segmentant un long parcours et empêcher que le mur ne se voile), il est donc bien malaisé de prévoir la direction que prenait par la suite le mur de briques pourvu de pilier.

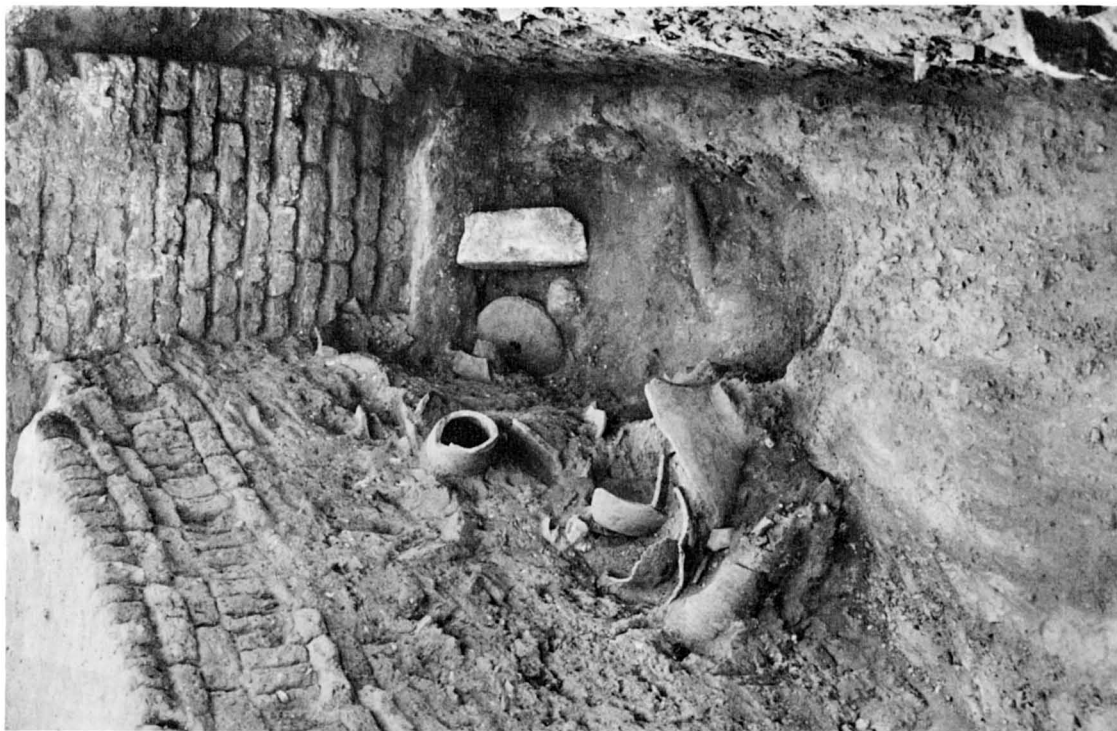
B. — Tranchée 1 : Les deux phases de l'habitat.

Les constructions laissent clairement voir deux états différents séparés par une séquence stratigraphique conséquente (Pl. X, B). Le premier niveau dégagé, le plus récent donc, est constitué de murs de briques crues qui réutilisent des piliers de briques cuites appartenant au niveau le plus ancien. Ces éléments de la première phase de l'habitat ancien sont bâtis sur une assise de pierre qui repose directement sur la couche de décomposition de la roche. C'est peu avant cette couche de cailloutis jaunâtre qu'apparaît le niveau d'occupation de la première phase : amoncellement de céramiques (Pl. X, B et XII) ou foyers (Pl. XI). La distinction entre ces deux phases se fait ici facilement puisqu'on peut noter la différence de niveau et de matériau de construction. Il ne faudrait pas en déduire pour autant que la première phase n'utilise que la brique cuite ou que la seconde ne descende jamais au niveau de la première; sur ce point ce qui a été observé dans la tranchée 2 montre que les choses peuvent se compliquer selon les secteurs fouillés.

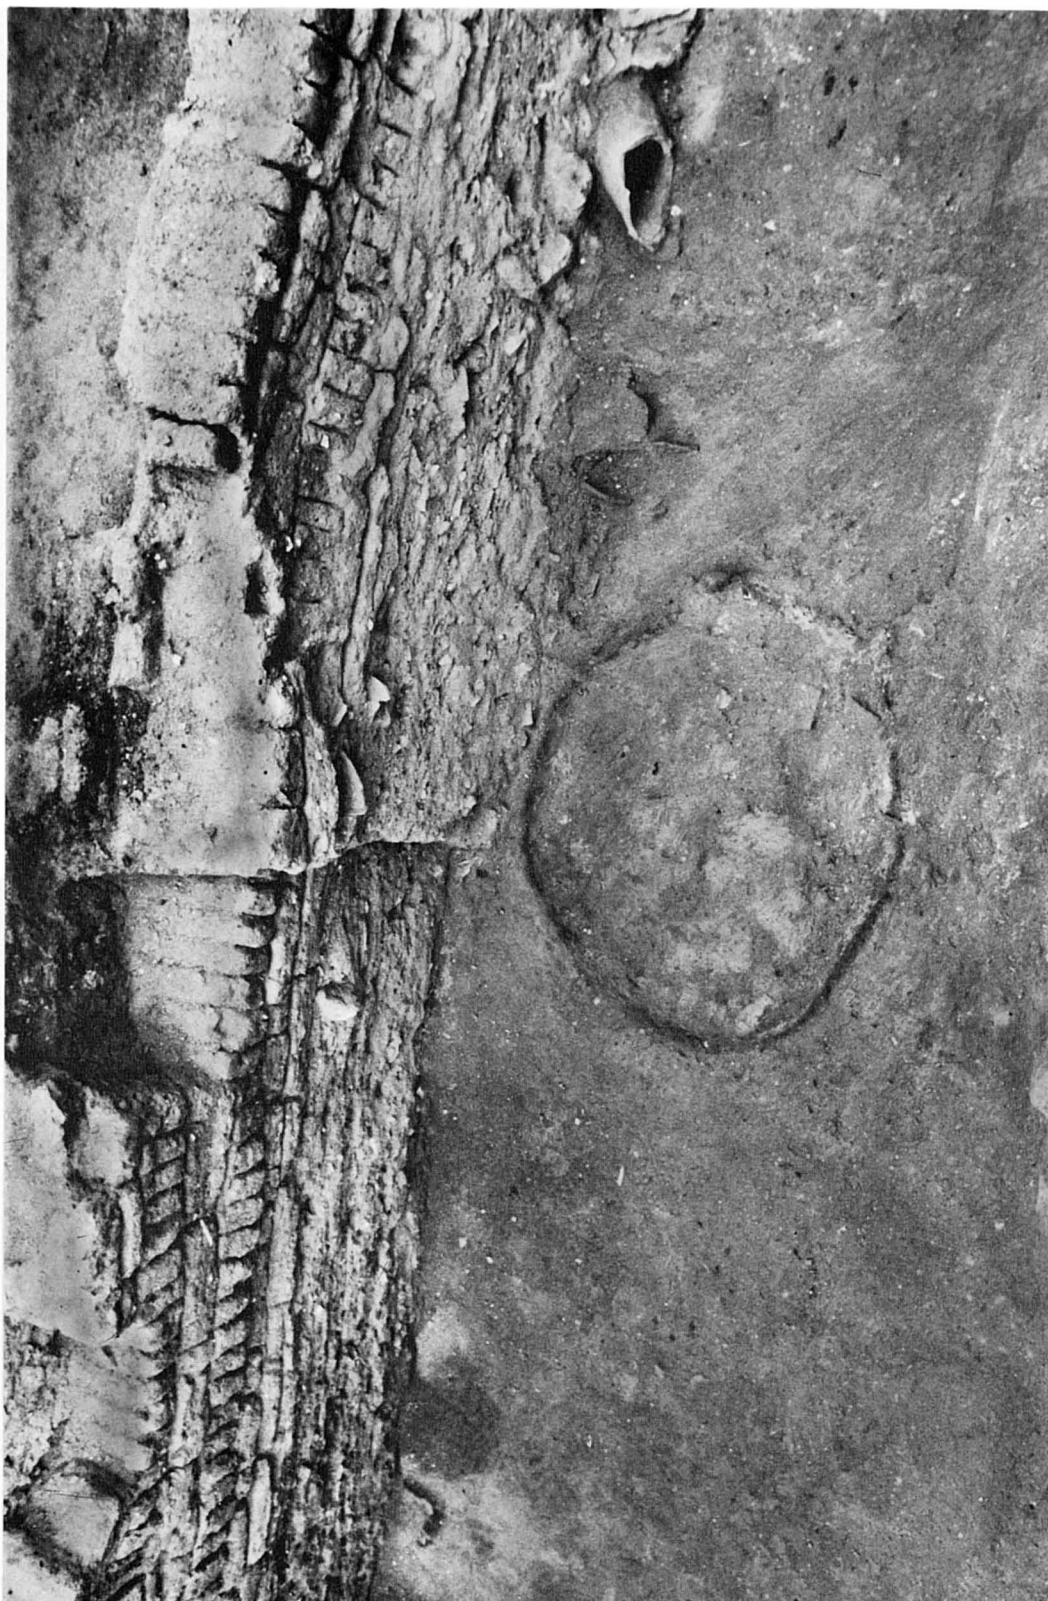
Tranchée 1 : Foyer, fin du 1^{er} état.

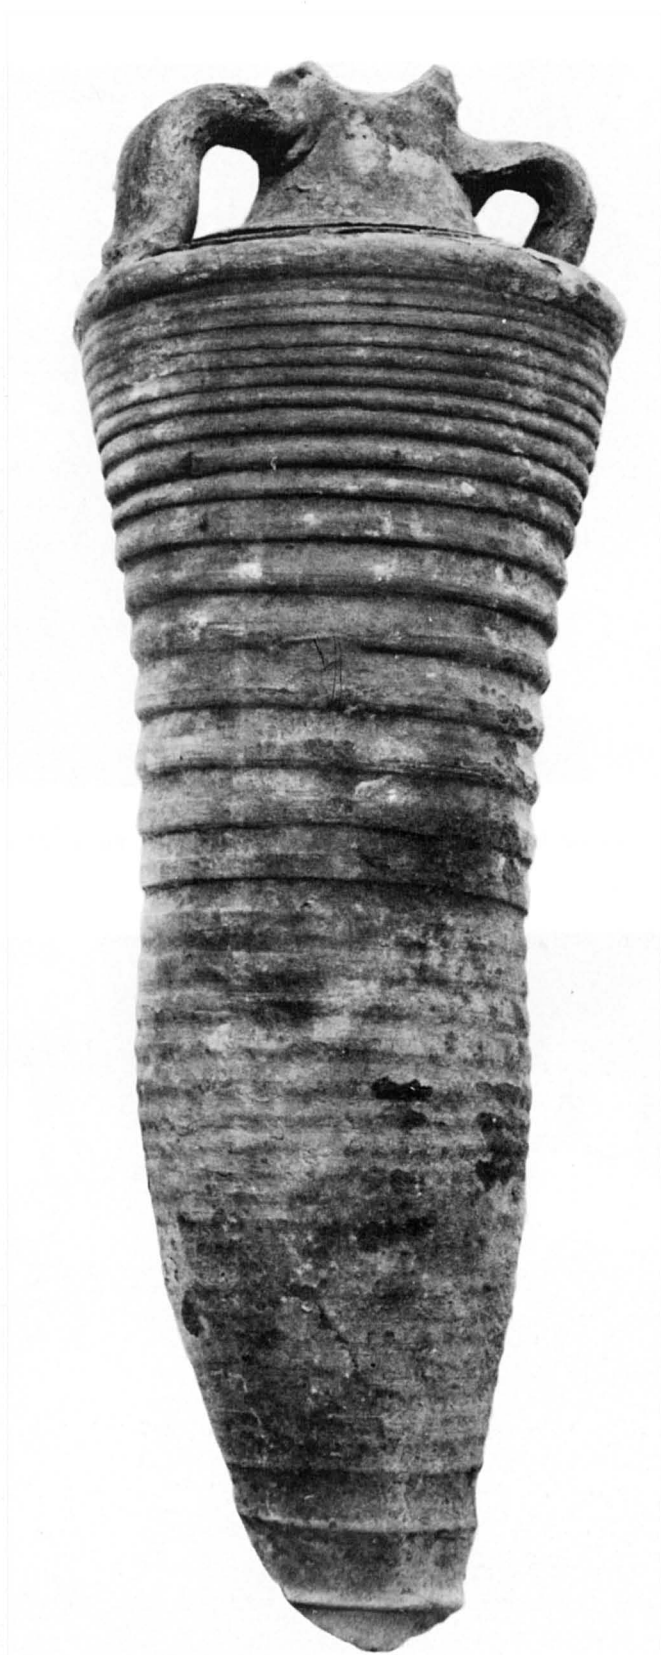
Tranchée 1 : Amphore, fin du 1^{er} état.

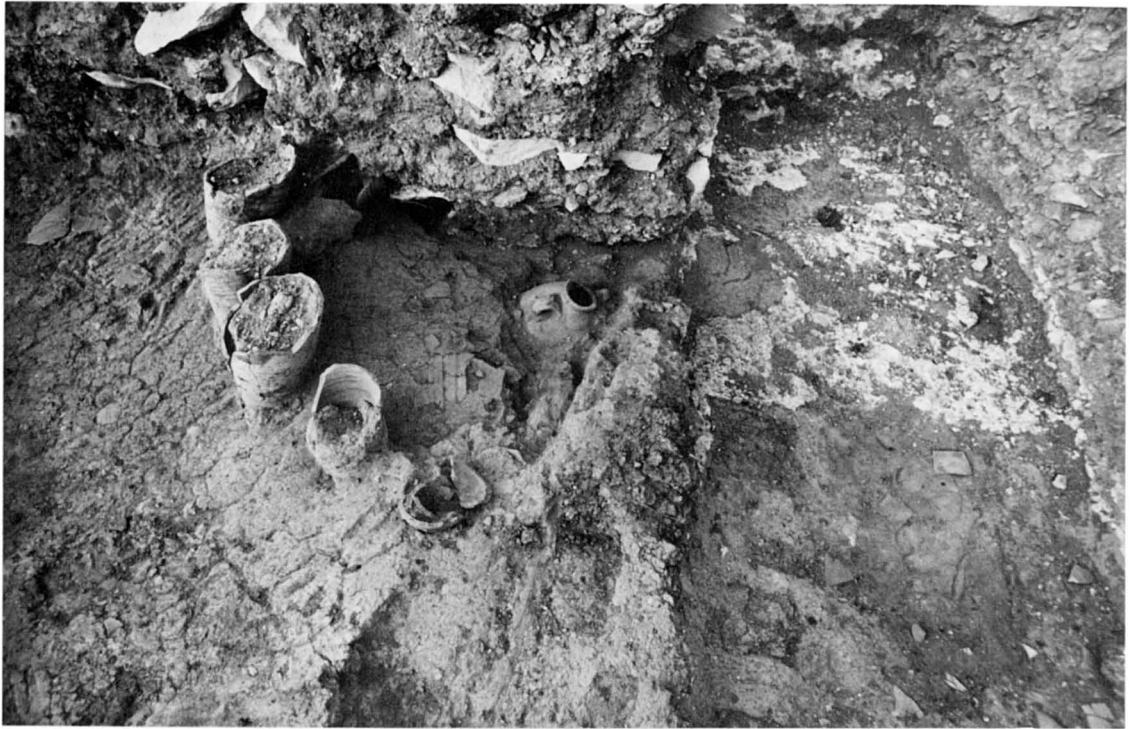
A. — Tranchée 1 est : Sol et alignement d'amphores, fin du 2^e état.

état de l'habitat ancien. Il s'agit d'une succession de sols de boue séchée et lissée dans lesquels sont implantées des lignes d'amphores délimitant des espaces. Le premier de ces sols offrait ce genre de dispositif dans l'angle formé par la bifurcation de l'aqueduc (Pl. XIII, A). Un peu plus à l'est ce sol de boue faisait place à un sol constitué de briques crues posées à plat. Les sols de boue sont constitués de plusieurs couches qui proviennent soit de la mise en place du sol lui-même, soit visiblement de réfections qui recouvrent de fines couches d'occupation. Cette succession étant très rapide, il est permis de regrouper en un seul niveau plusieurs de ces micro-sols.

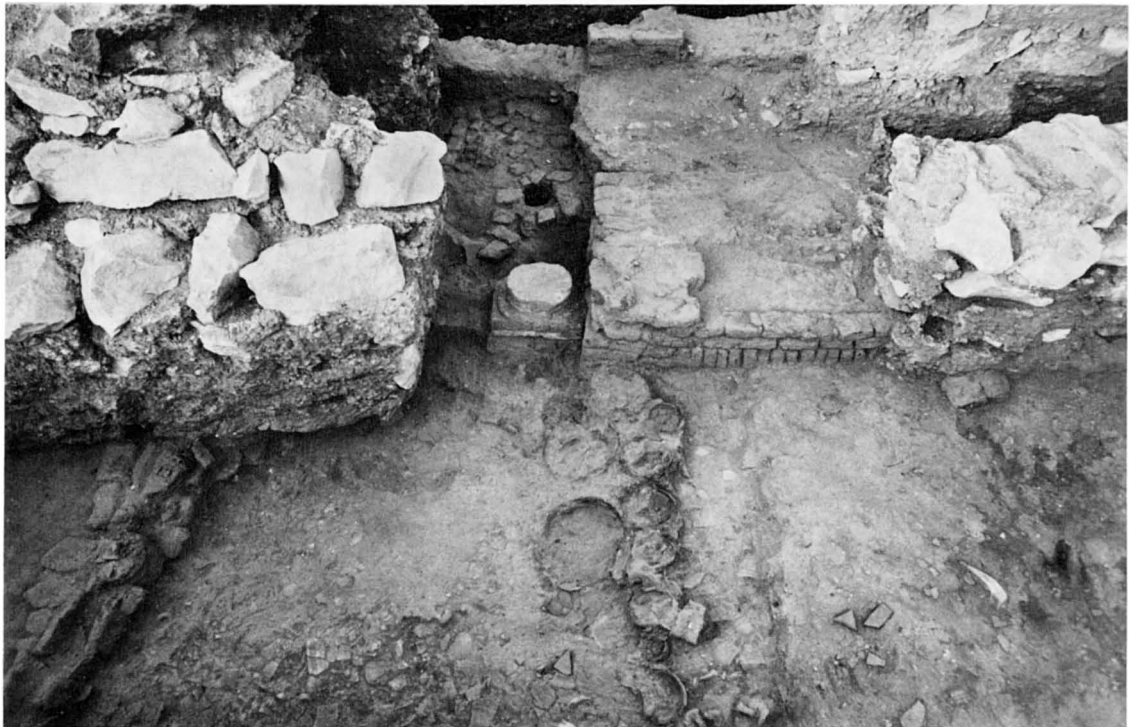
B. — Tranchée 1 est : Sol et alignement d'amphores, 2^e état.

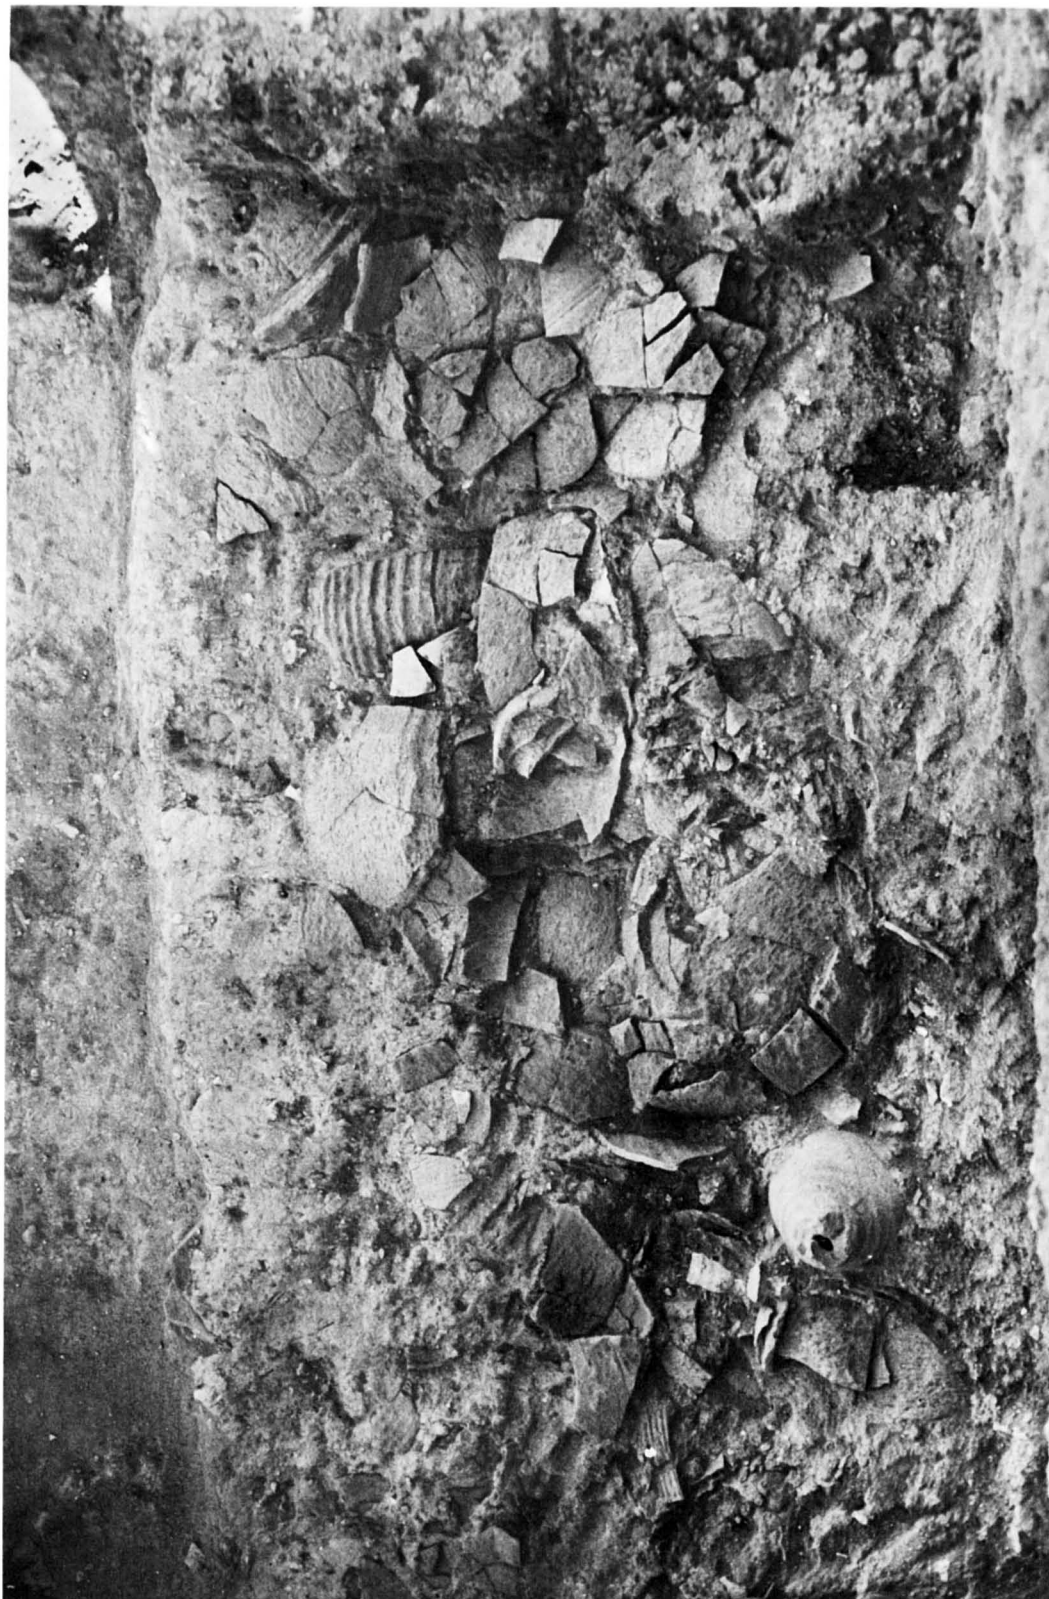
Tranchée 1 est : Niveau de céramique (2^e état).

Un niveau plus important est apparu sur lequel la fouille s'est arrêtée (faute de temps nous n'avons pas atteint le rocher comme dans les autres sondages) et qui comprend des aménagements plus nombreux. Ces éléments ont une fois de plus été partiellement recouverts par l'aqueduc, ce qui ne permet pas de les interpréter. Des lignes d'amphores viennent s'appuyer aux murs de briques, contre lesquels on note également la présence d'une base de colonne engagée réemployée et un sol de briques cuites posées à plat (Pl. XIII, B). Il s'agit là encore d'un sol de boue séchée au sein duquel une fosse à céramiques a été creusée (Pl. XIV).

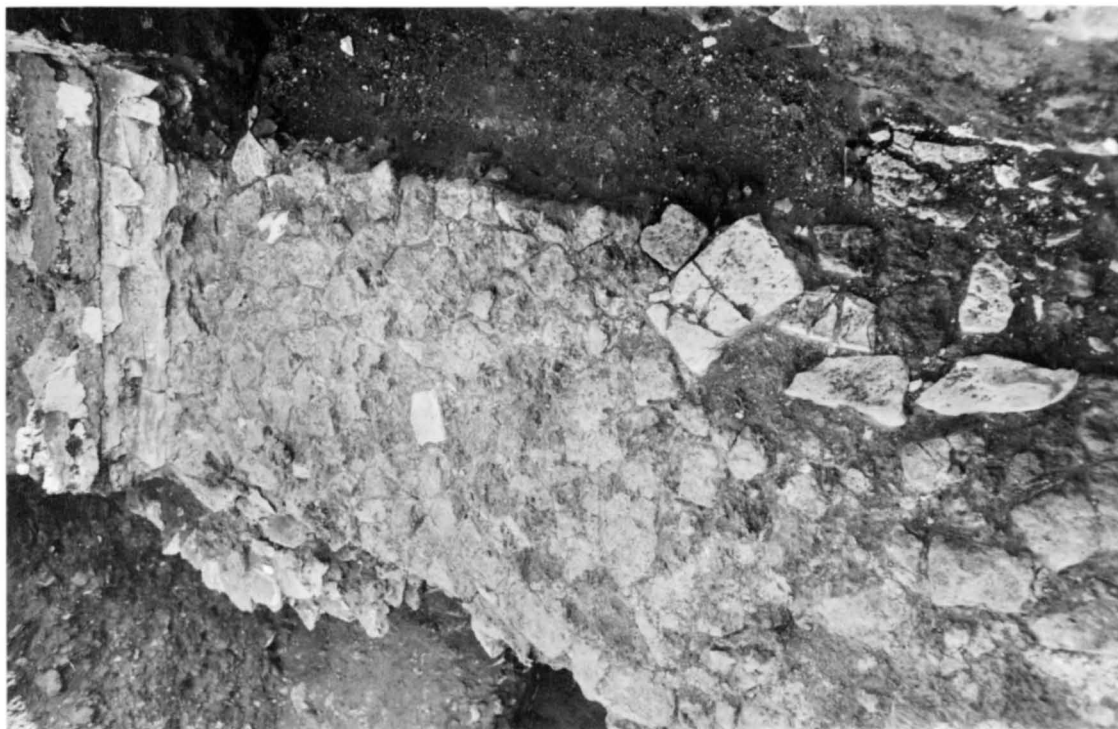
B. — BM 15 : Sol de brique.

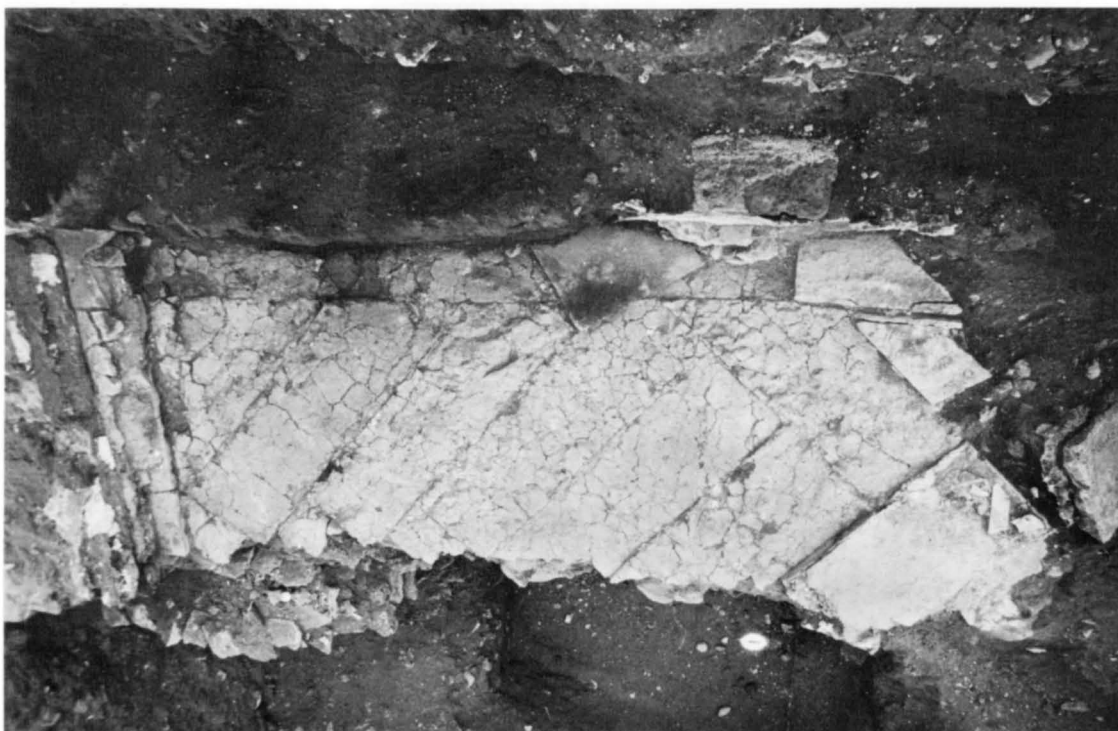
A. — BM 15 : Empreinte du carrelage n° 5.

Les carrelages sont constitués de dalles de calcaire blanc très friable, qui ont en moyenne 3,5 cm d'épaisseur. La taille des pierres varie selon le sol sans que les différences soient très importantes, sauf pour le carrelage n° 5; les mesures moyennes sont les suivantes :

- carrelage n° 1 : 55 à 63 × 28 cm (vaut pour les n°s 2, 3 et 4).
- carrelage n° 5 : 77 à 87 × 24 cm.

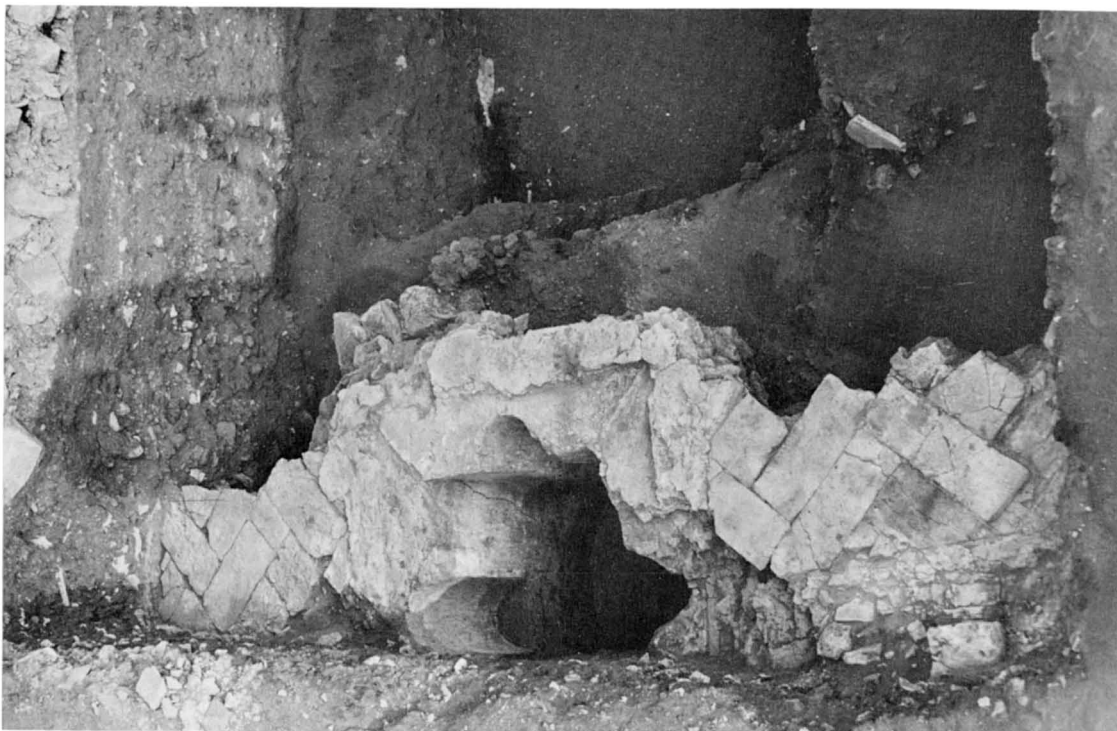
B. — Bassin et carrelage n° 2.

Le bassin est, lui, constitué dans sa masse extérieure d'un conglomérat de pierres noyées dans du mortier, cette masse est informe et présente donc la profil du trou dans lequel le bassin a été construit. Il est plausible que la maçonnerie interne du bassin soit en briques cuites liées par des joints épais de mortier, ceci afin de permettre une plus grande régularité des parois intérieures; mais ce n'est pas certain et pour le savoir il aurait fallu le détruire. L'ouvrage est aussi profond que large puisque son ouverture mesure 90 cm et sa profondeur 93 cm, ce qui le fait paraître plus profond qu'il n'est puisqu'en général les bassins sont beaucoup plus ouverts. Le dessin de son ouverture est un carré dont les côtés sont lobés en leur milieu; ces lobes concaves sont des demi-cylindres légèrement outrepassés, d'une trentaine de centimètres de diamètre, qui descendent jusqu'à 38 cm du fond. A partir de là, la figure redevient un carré qui a ensuite ses angles coupés à 16 cm du fond (les écoinçons ont une hypoténuse de 26 cm). Les parois sont enduites d'un mortier blanc et lisse, qu'on devine épais et qui est très dur.

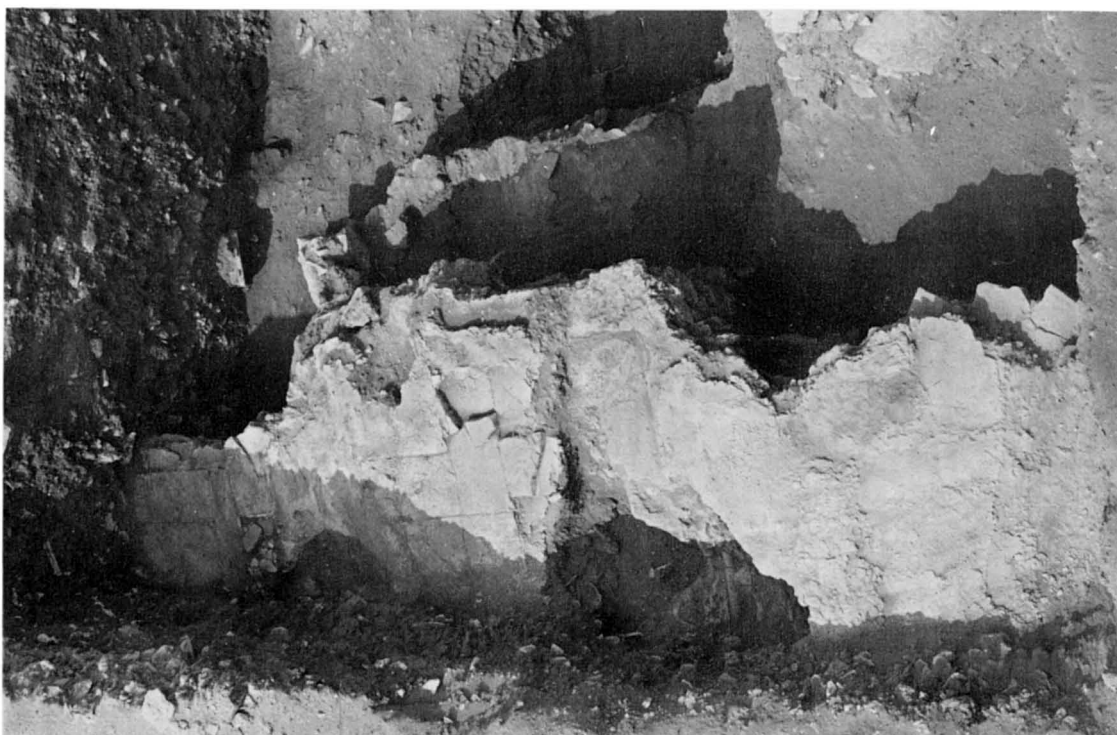
A. — Bassin recouvert par le carrelage n° 1.

C'est sous le premier carrelage, dans la partie sud du sondage qu'est apparu un petit bassin quadrilobé de plan carré (Pl. XVII, A). Ce bassin appartient au niveau du deuxième carrelage (Pl. XVII, B), du moins était-il encore utilisé à ce moment-là, car rien ne permet de penser qu'il ne soit pas contemporain de la construction de la tombe. Le fait que ce bassin ait été recouvert par un carrelage, et le nombre de ces carrelages montrent assez que cet édifice funéraire a connu une existence relativement longue et changeante. Cela indique également si l'on tient compte de la qualité de la construction, l'appartenance de

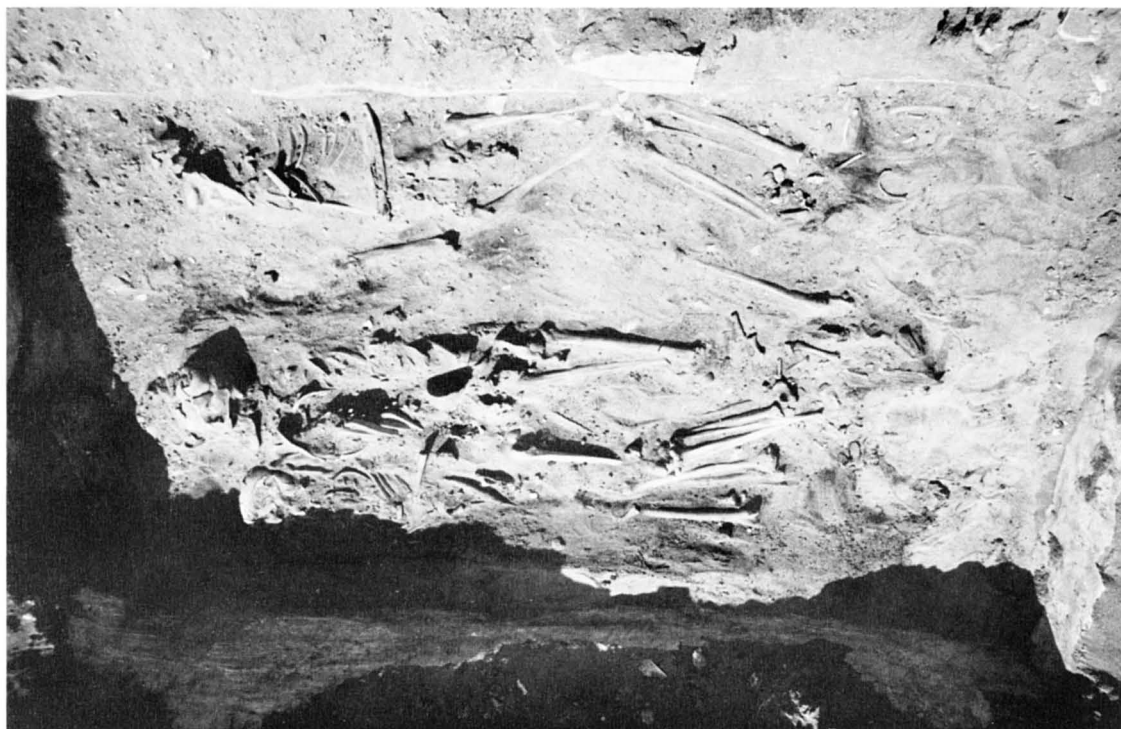
B. — Tombe de BM 15 : Les squelettes dégagés.

La tombe contenait six squelettes, nous l'avons dit. Elle se concrétisa d'abord par l'émergence de ses parois détruites, puis une couche de sable jaune pur succéda aux déblais avant que les corps ne nous apparaissent eux-mêmes sous des planches (Pl. XVIII, A). Cette tombe est un rectangle un peu irrégulier dont les côtés, relevés à l'intérieur de la chambre, mesurent respectivement : 233 cm (nord), 127 cm (est), 240 cm (sud) et 126 cm (ouest); le fond du caveau se trouve à 193 cm du niveau du carrelage n° 1, et à 159 cm du carrelage n° 5, qui est le premier sol dans l'ordre chronologique. La tombe est donc située assez bas par rapport au niveau de l'édifice funéraire. Les parois, construites en briques cuites et enduites de crépi blanc, n'offraient plus qu'une hauteur irrégulière variant de 10 à 64 cm et il est certain que les pillards ont détruit l'édifice funéraire en descendant presque jusqu'au fond du caveau. Cependant les corps n'avaient guère été bouleversés, sauf les deux qui étaient situés vers le côté nord. Les squelettes sont alignés, reposant sur le dos, la face tournée vers La Mecque, et sont superposés, dans la partie sud où un squelette en recouvre partiellement deux (Pl. XVIII, B). Il n'y a aucune trace de linceul et il est à peu près certain qu'il n'y en a jamais eu puisqu'ici le bois est conservé, et que le tissu est abondant sur le reste du site. La présence du sable peut expliquer ce fait, et peut en quelque sorte servir de linceul puisqu'il s'agit de sable pur apporté du désert jusqu'ici, et non pas de sable d'apport éolien comme on peut en voir dans certaines couches. Nous avons pu voir un dispositif semblable, plus tardif il est vrai, dans la tombe de la madrasa Tatār al-Ḥiḡāziyya, où le corps de l'émir repose dans une couche de sable jaune⁽¹⁾.

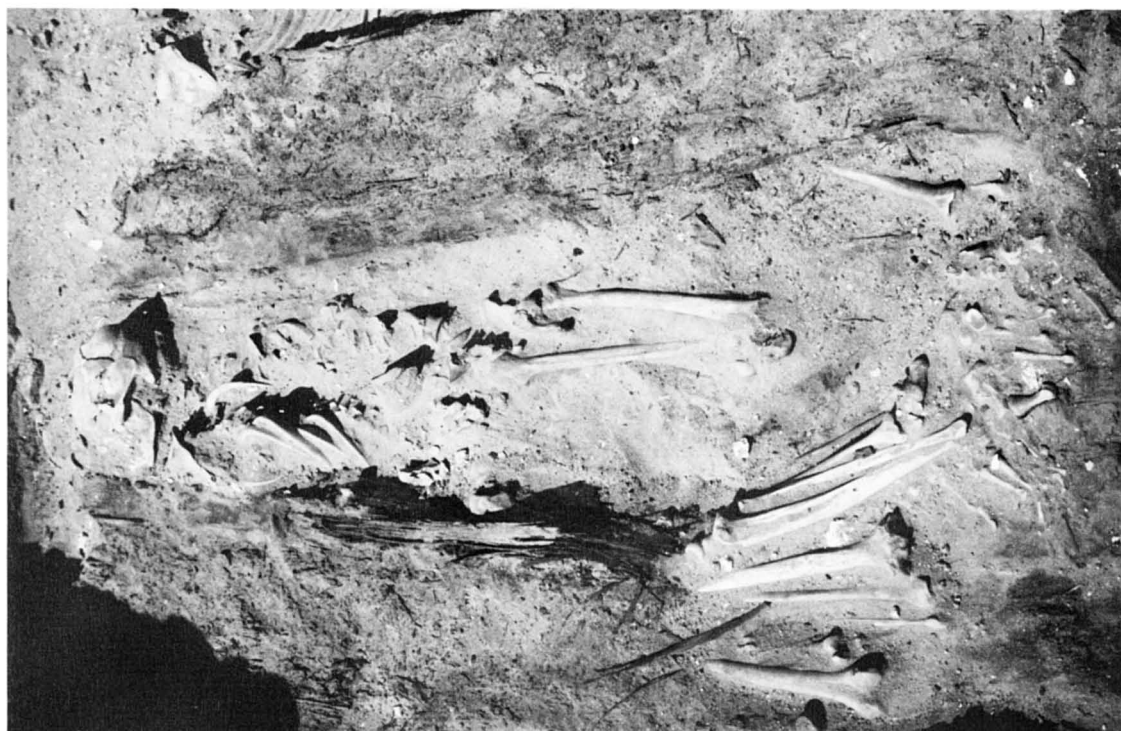
A. — Tombe de BM 15 : Planches recouvrant les squelettes.

Reste à expliquer la présence des planches et cela n'est pas facile. Cela le parut au début. Les planches recouvraient les squelettes, de plus nous avons retrouvé des pentures et une poignée en fer. Nous avons donc pensé à une trappe donnant accès depuis le haut au caveau, et dont la porte se serait écroulée, sans doute même avant la destruction du tombeau. Nous penchons encore pour cette hypothèse, surtout à cause du sable, mais nous devons faire état de deux points venant à l'encontre de cette interprétation. Tout d'abord des planches sont également apparues sous les squelettes, tapissant le fond de la tombe (Pl. XIX). Ensuite nous avons pu voir, dans les réserves du Musée d'Art Islamique, les cercueils provenant de la fouille de la mosquée al-Ḥadra al-Šarifa : ils sont tous pourvus de poignées et de pentures du même type. Il est donc fort possible que ces squelettes aient connu le même type d'inhumation. On peut mettre sur le compte d'une différence du milieu, le fait que datant d'une même époque, et situés dans la même zone, les cercueils ne se sont pas conservés de la même manière. Mais comment expliquer, s'il y a eu emploi
