AnIsl 23 (1987), p. 55-71

Iṣṭabl ‘Antar (Fostat) 1986. Rapport de fouilles [avec 16 planches].

ISṬABL ʿANTAR (FOSTAT) 1986, RAPPORT DE FOUILLES

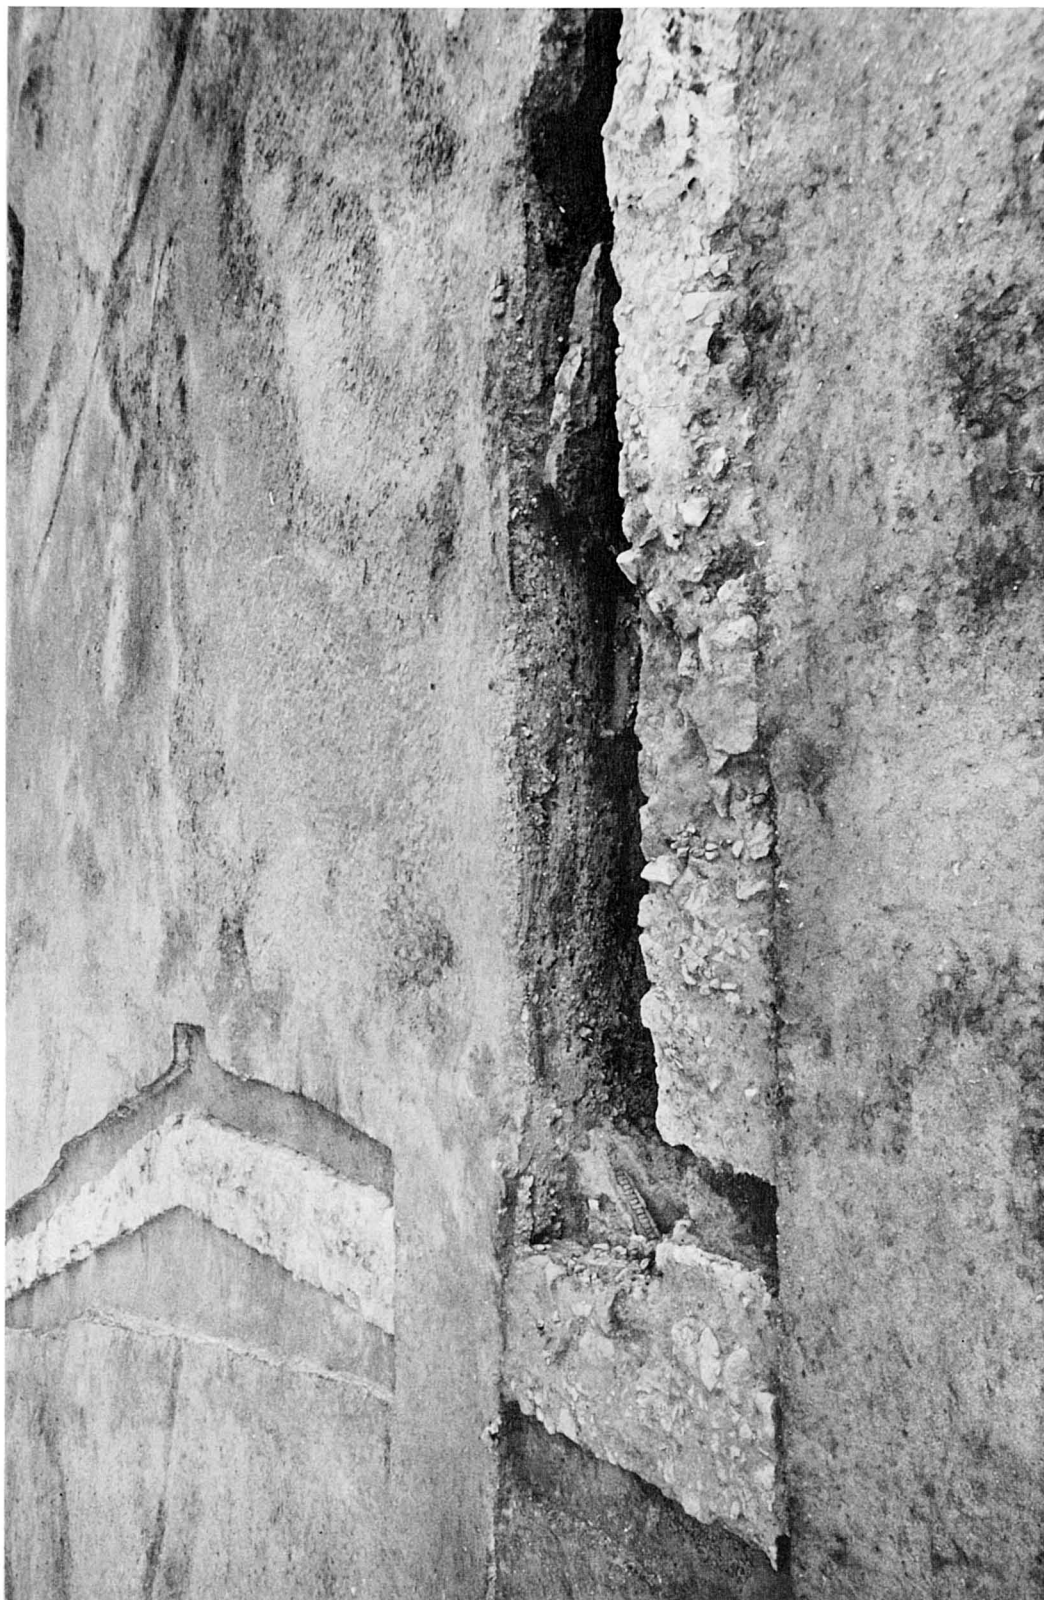
Vue de l'aqueduc près de la tranchée 2.

Le tronçon le plus ancien représente l'essentiel de l'aqueduc tel qu'il nous a été conservé (Pl. XX et XXI). C'est un ouvrage composé d'un mur de 1,40 m de large assez peu profondément implanté, dont la partie émergente présente un appareil irrégulier de moellons liés au mortier de chaux, les joints sont hâtivement lissés, et les pierres qui composent le mur sont de qualité très variable provenant, d'après un premier examen, de plusieurs carrières locales. Il s'agit en quelque sorte d'un mur radier sur lequel s'implantent à intervalles très rapprochés (2 m) et réguliers des piliers de section presque carrée (1,50 × 1,35 m), composés d'un blocage de pierres et de mortiers recouvert par un épais parement de pierres de taille. Ces pierres de taille en calcaire blanc sont rectangulaires et leur module varie assez (48 à 28 × 15 cm) ce qui ne nuit pas à une certaine régularité de l'appareil.
