Istabl 'Antar (Fostat) 1986. Rapport de fouilles [avec 16 planches].

ISTABL 'ANTAR (FOSTAT) 1986, RAPPORT DE FOUILLES

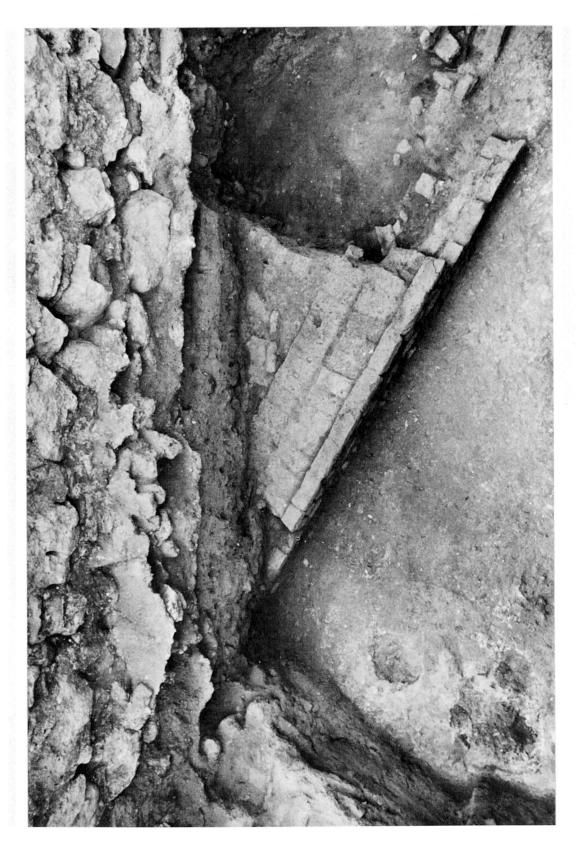
Tranchée 2 : Aménagement dans l'angle de deux murs.

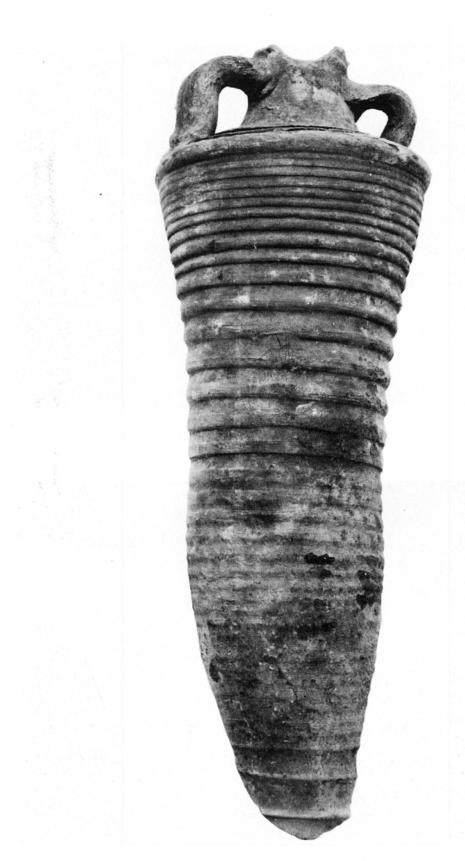
Tranchée 1: Amphore, fin du 1er état.

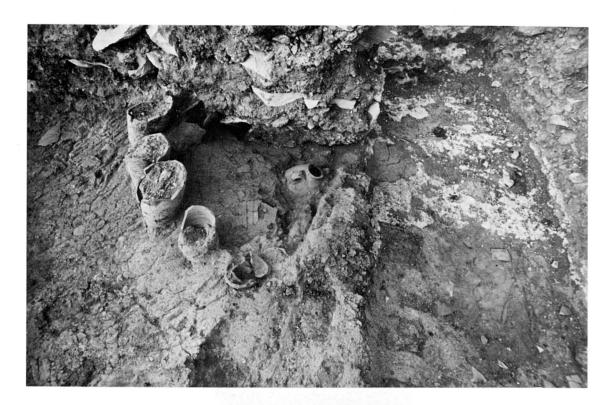
A. — Tranchée 1 est : Sol et alignement d'amphores, fin du 2e état.

état de l'habitat ancien. Il s'agit d'une succession de sols de boue séchée et lissée dans lesquels sont implantées des lignes d'amphores délimitant des espaces. Le premier de ces sols offrait ce genre de dispositif dans l'angle formé par la bifurcation de l'aqueduc (Pl. XIII, A). Un peu plus à l'est ce sol de boue faisait place à un sol constitué de briques crues posées à plat. Les sols de boue sont constitués de plusieurs couches qui proviennent soit de la mise en place du sol lui-même, soit visiblement de réfections qui recouvrent de fines couches d'occupation. Cette succession étant très rapide, il est permis de regrouper en un seul niveau plusieurs de ces micro-sols.

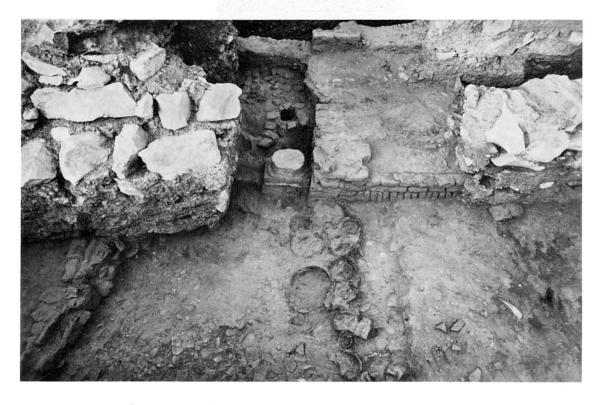
B. - Tranchée 1 est : Sol et alignement d'amphores, 2e état.

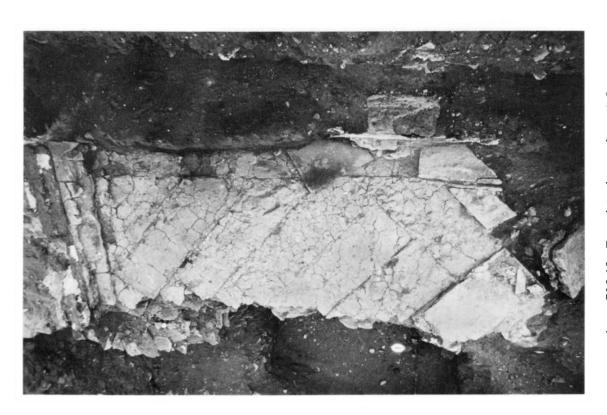
A. - BM 15: Empreinte du carrelage n° 5.

- carrelage n° 1:55 à 63 \times 28 cm (vaut pour les n° 2, 3 et 4).
- carrelage n° 5: 77 à 87 \times 24 cm.

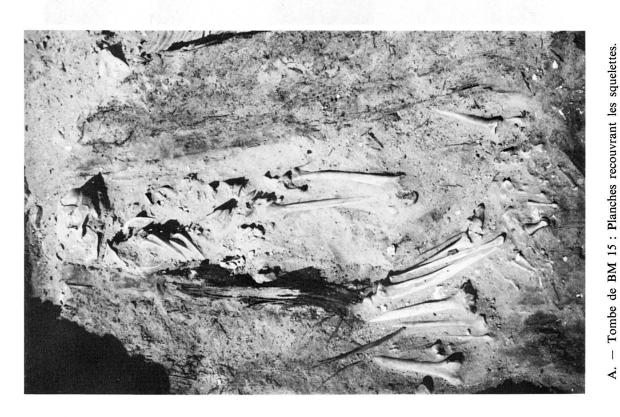
Tombe de BM 15: Planches au fond du caveau.

Reste à expliquer la présence des planches et cela n'est pas facile. Cela le parut au début. Les planches recouvraient les squelettes, de plus nous avons retrouvé des pentures et une poignée en fer. Nous avons donc pensé à une trappe donnant accès depuis le haut au caveau, et dont la porte se serait écroulée, sans doute même avant la destruction du tombeau. Nous penchons encore pour cette hypothèse, surtout à cause du sable, mais nous devons faire état de deux points venant à l'encontre de cette interprétation. Tout d'abord des planches sont également apparues sous les squelettes, tapissant le fond de la tombe (Pl. XIX). Ensuite nous avons pu voir, dans les réserves du Musée d'Art Islamique, les cercueils provenant de la fouille de la mosquée al-Ḥadra al-Šarīfa : ils sont tous pourvus de poignées et de pentures du même type. Il est donc fort possible que ces squelettes aient connu le même type d'inhumation. On peut mettre sur le compte d'une différence du milieu, le fait que datant d'une même époque, et situés dans la même zone, les cercueils ne se sont pas conservés de la même manière. Mais comment expliquer, s'il y a eu emploi

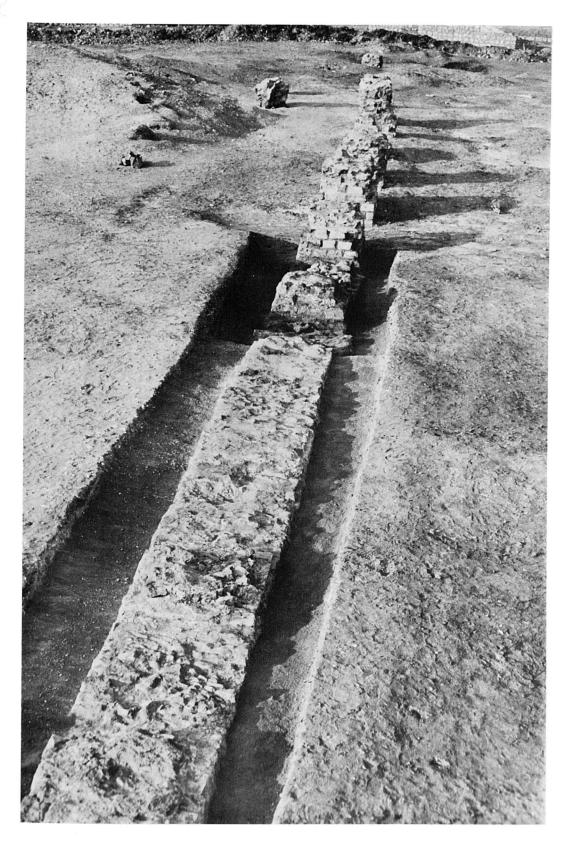
Vue de l'aqueduc près de la tranchée 2.
