Iṣṭabl ‘Antar (Fostat) 1986. Rapport de fouilles [avec 16 planches].

ISṬABL ʿANTAR (FOSTAT) 1986, RAPPORT DE FOUILLES

Roland-Pierre GAYRAUD*

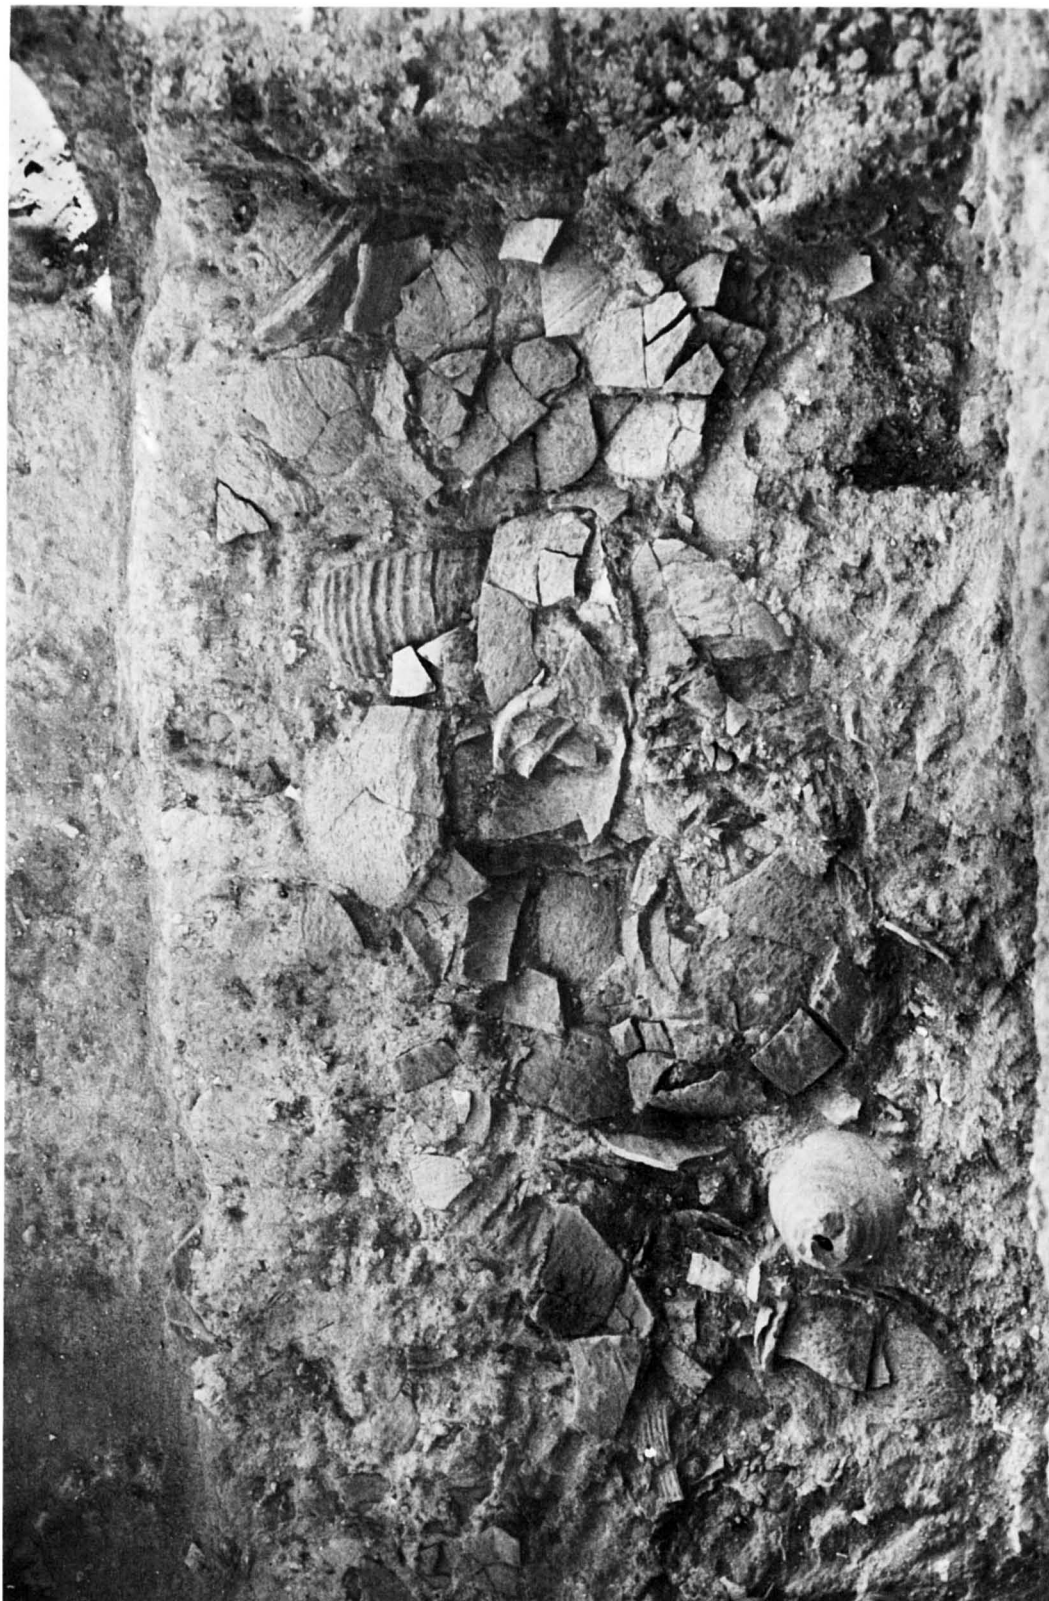
Tranchée 1 est : Niveau de céramique (2^e état).

Un niveau plus important est apparu sur lequel la fouille s'est arrêtée (faute de temps nous n'avons pas atteint le rocher comme dans les autres sondages) et qui comprend des aménagements plus nombreux. Ces éléments ont une fois de plus été partiellement recouverts par l'aqueduc, ce qui ne permet pas de les interpréter. Des lignes d'amphores viennent s'appuyer aux murs de briques, contre lesquels on note également la présence d'une base de colonne engagée réemployée et un sol de briques cuites posées à plat (Pl. XIII, B). Il s'agit là encore d'un sol de boue séchée au sein duquel une fosse à céramiques a été creusée (Pl. XIV).
