AnIsl 32 (1998), p. 177-217

Marie-Odile Rousset

La mosquée de Raḥba.

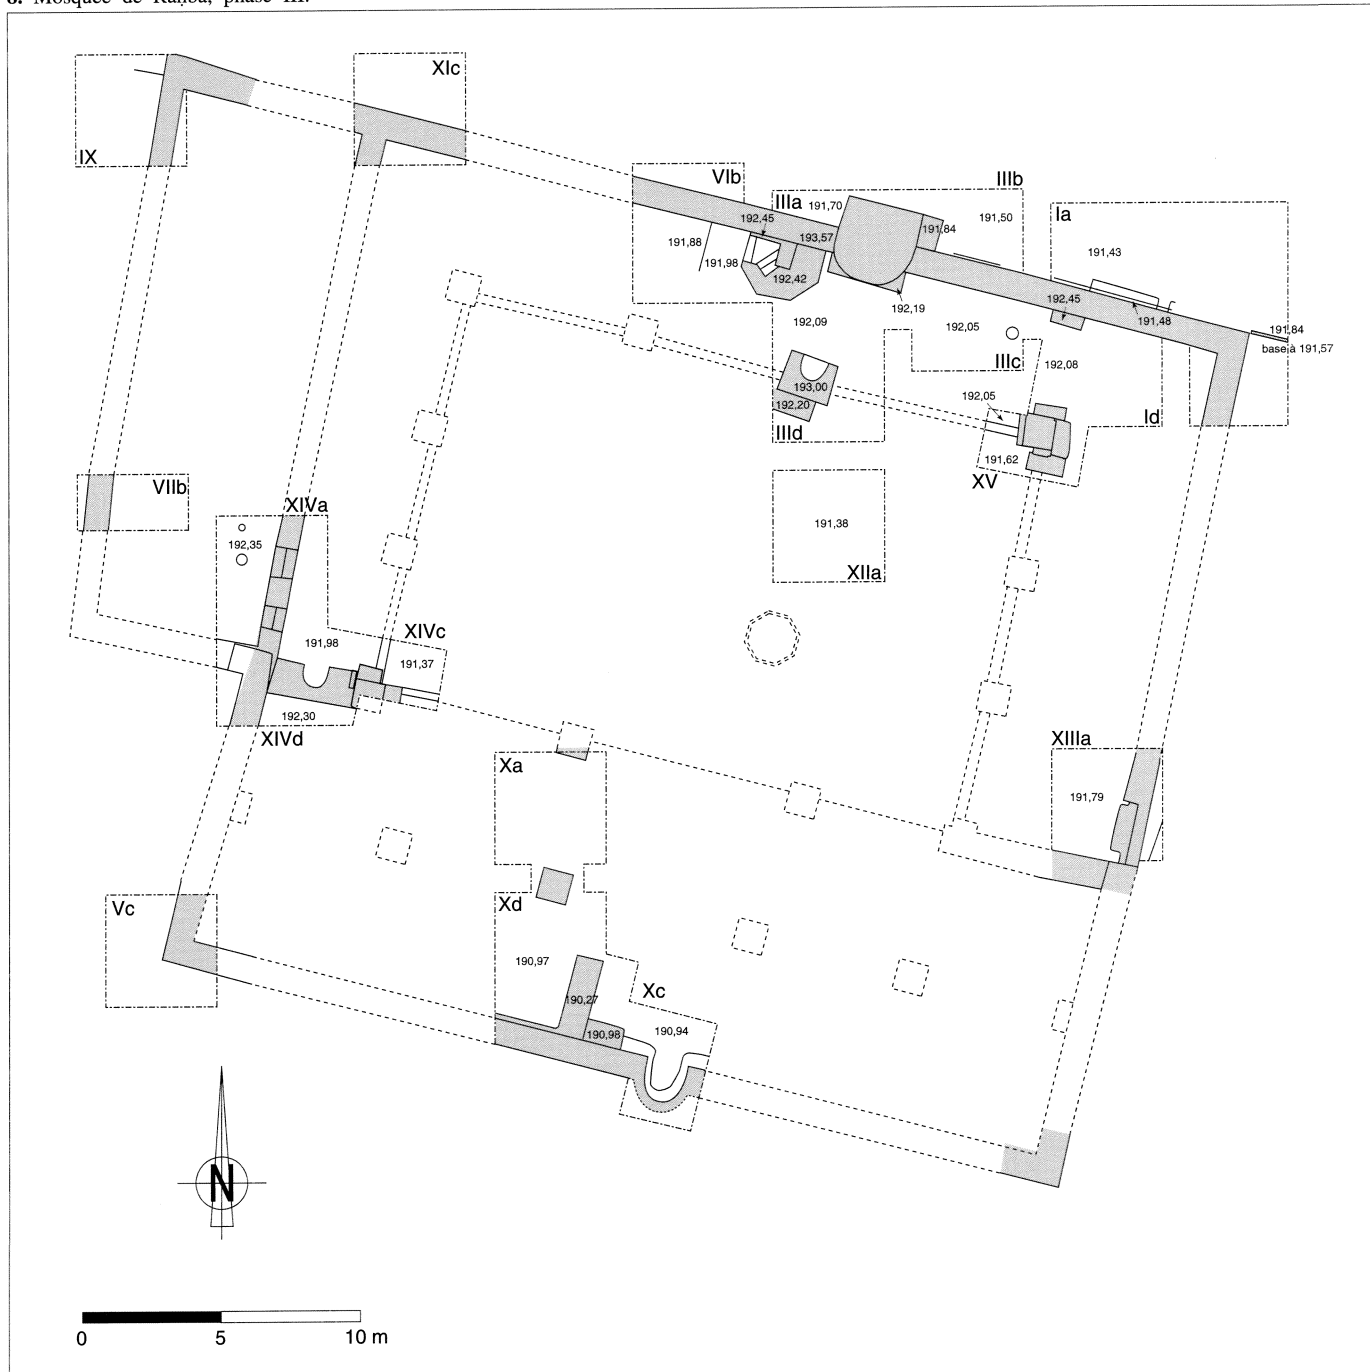
D. Mosquée de Raḥba, phase IV.

Un bassin devait se trouver dans l'axe du *mihrāb*, à l'intersection de la canalisation nord du carré XIIIa et de la conduite de la phase IV (fig. 9), venant du nord.

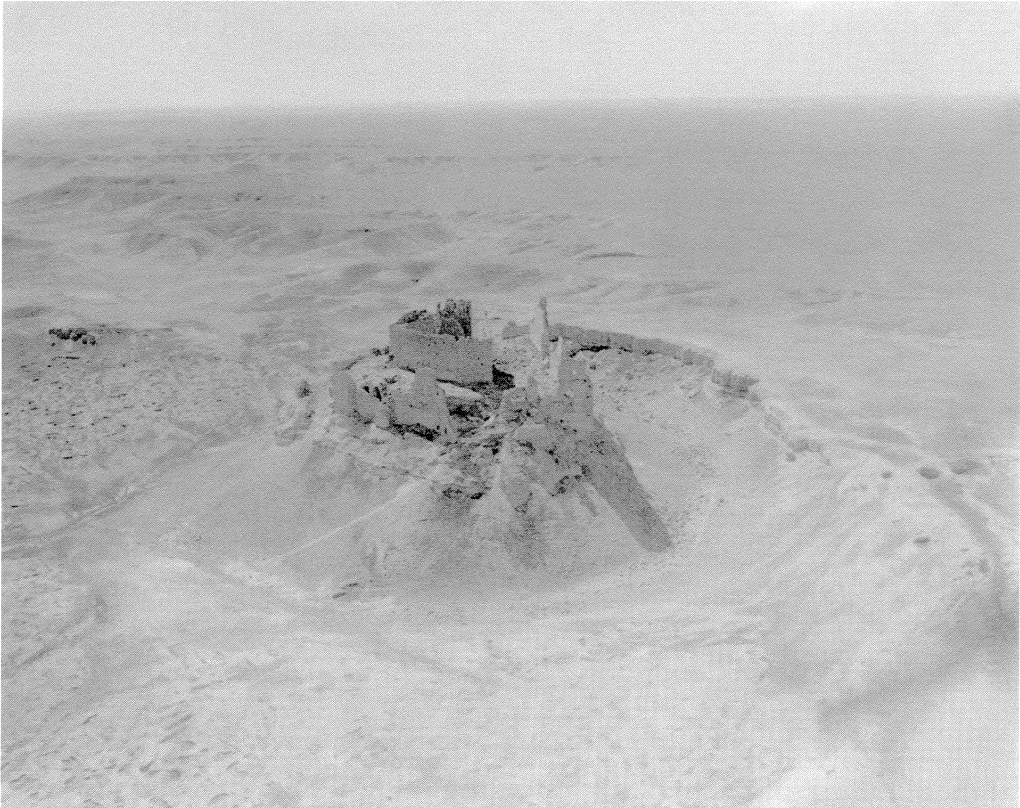
11. Le site de Raḥba avec la citadelle, vus du nord.  
Photographie sur plaque de verre, cliché armée du Levant, 1939, collection de l'IFAO, Damas.

Les ruines de Raḥba, au pied de la citadelle<sup>19</sup> (fig. 1 et 11), reposent sur les colluvions de bas de pente de la falaise et sont légèrement surélevées (entre 191 et 205 m d'altitude) par rapport au niveau de la plaine environnante (entre 189,60 et 190 m). Le site correspond à une zone de petits cratères parsemée de fragments de briques (excavations pratiquées au XIX<sup>e</sup> siècle pour prélever les briques destinées à la reconstruction de la ville de Mayādīn). Ces vestiges s'étendent en forme de croissant, vers le nord-est, au pied de la butte naturelle en partie retaillée qui supporte la citadelle. La superficie du site peut ainsi être estimée à environ 9 ou 10 hectares. Le bourg semble organisé en deux paliers séparés par la cote 200 : l'un à l'est de la citadelle et le second, plus étendu et en contrebas.

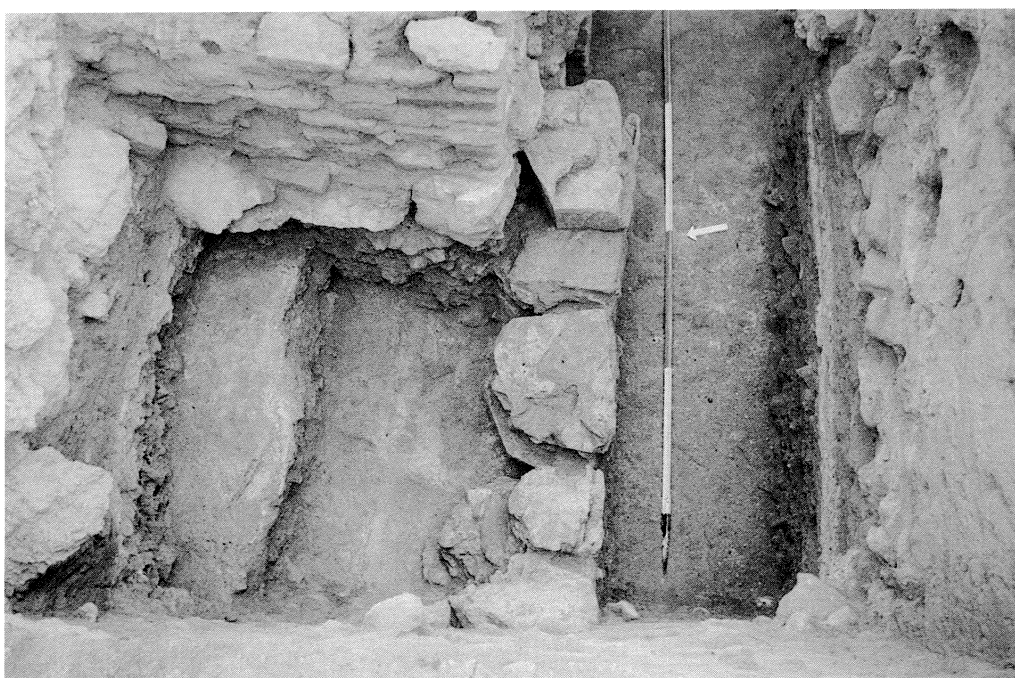
14. Sondage XV, soubassement du muret [6] (phase IV) fait de blocs de maçonnerie en remploi, posé sur le sol '8' (phase IIIb).

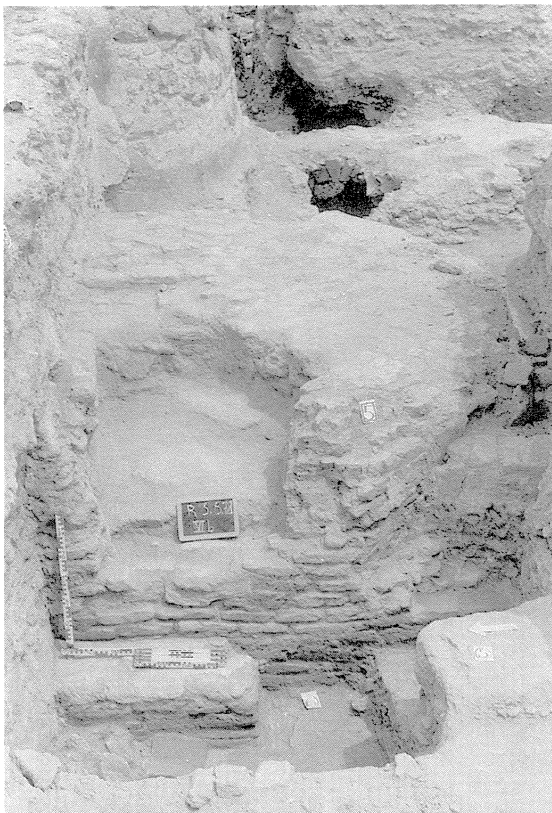
15. L'escalier d'accès au minaret, vu de l'ouest.

L'escalier d'accès au minaret est plaqué dans l'angle formé par le parement sud du mur nord et la base du minaret. Il est de plan rectangulaire, de 2,90 × 2 m, dans sa partie basse, puis à cinq côtés, au-dessus de l'altitude 191,74, ce qui permet de reconstituer un octogone d'environ 1,20 m de côté. Ces proportions sont similaires à celles de l'élévation du minaret.

La première marche, de 0,28 m de hauteur, est extérieure (fig. 15). Les marches conservées à l'intérieur du massif sont de hauteurs irrégulières et suivent le plan pentagonal. Elles devaient, à l'origine, avoir une hauteur d'environ 0,25 m chacune. Une révolution du colimaçon devait passer sur le mur nord de la mosquée, puis l'escalier devait se poursuivre ensuite à l'intérieur du fût du minaret, assez large pour cela. En effet, d'après les niveaux conservés, l'escalier s'élevait approximativement de 1 m tous les quarts de tour. Cela est en accord avec les hauteurs préservées du mur nord (193,57) et au sommet du minaret (altitude 196,35); les parties supérieures, plus faibles parce que creuses, ont disparu plus facilement.

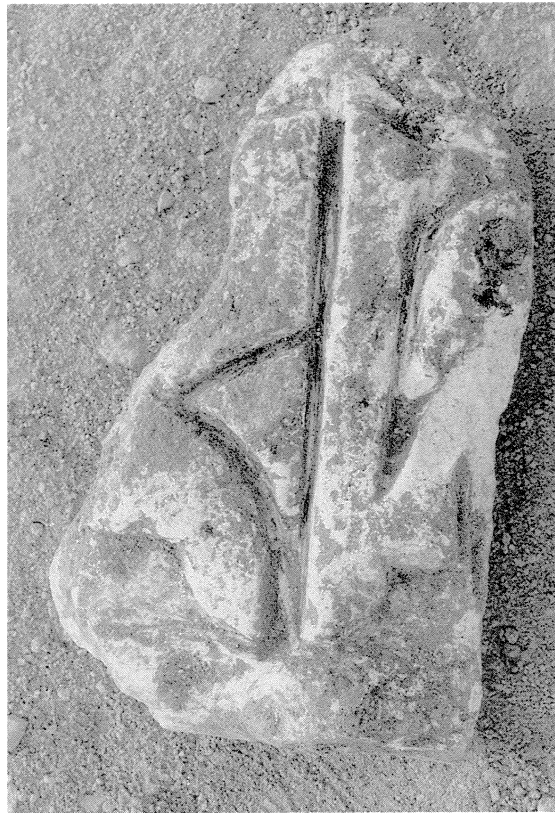
16. Fragment de décor en stuc provenant du remblai Vib '4', dimensions: 13 × 21 × 6 cm. Le stuc, de 3,3 à 2,5 cm d'épaisseur est posé sur un mortier gris-rose de 2,2 cm d'épaisseur, lui-même sur 5 mm de plâtre. Inscription blanche et fond peint en bleu.

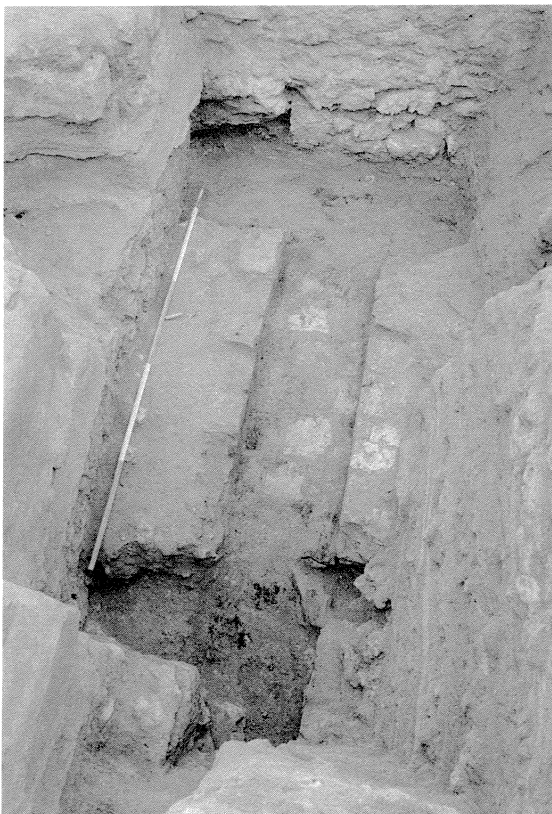
17. Sondage XIVc, phase antérieure à la construction de la mosquée. La structure [16], cassée par les tranchées de fondation du mur ouest de la phase II et du pilier de la phase I, vue de l'est.

y ont été retrouvés. Cette structure a été cassée par la tranchée de fondation du mur ouest de la mosquée et dans la partie nord du sondage XIVa. Elle était recouverte par une couche de terre verdâtre.

Lors de cette phase, le mur ouest du portique est repoussé vers l'ouest et sa tranchée de fondation a percé les niveaux précédents (phase antérieure à la mosquée; fig. 17).

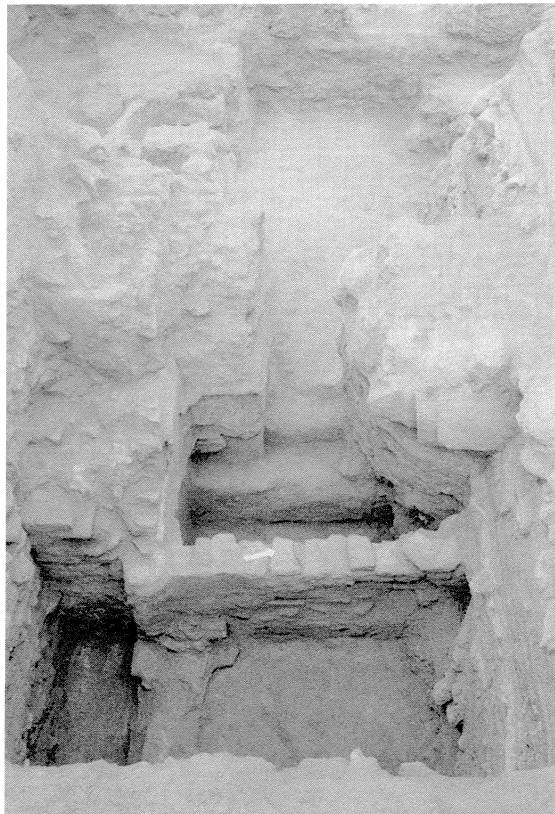
18. Sondage XIVc. En bas : à gauche, le sol de la salle de prière ('11'), le seuil, et à droite, le sol de la cour ('10'). Au-dessus, le muret de la phase III. Au second plan, le sol '8' et les marches recouvertes par le sol '12' de la phase II. Vue de l'est.

La transition entre le sol du portique et celui de la cour est probablement marquée par une marche. Celle-ci correspondrait à la marche inférieure du sol '12', plus haute que la marche supérieure, et sur laquelle repose le contrefort nord du pilier (fig. 18).

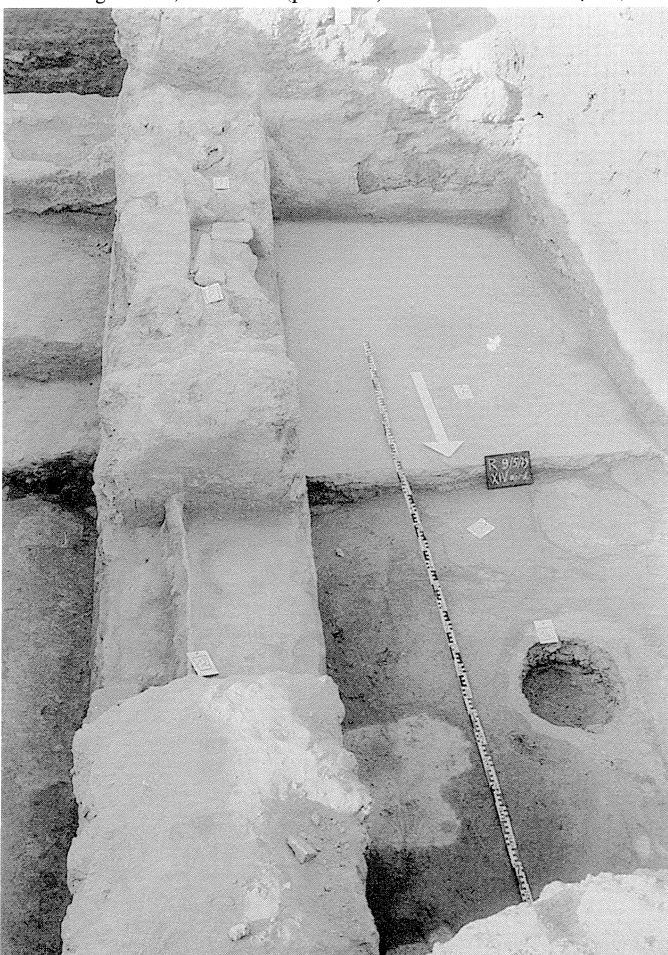
20. Carré XIVa, le mur ouest de la mosquée avec ses deux portes.

Le premier sol a été refait dans le carré Id ('s.10' altitude 191,03). Il est lié à un emmarchement perpendiculaire au mur (altitude supérieure 191,18; fig. 20) et a été retrouvé dans les sondages voisins (IIIc '9' altitude 191,05 et IIIId '12' altitude 191,08). Il s'agit d'un sol de mortier blanc, parfois construit sur un substrat de gravillons et qui est lié à l'enduit du mur. En IIIa, le sol est également lié aux parties basses du minaret et de l'escalier.

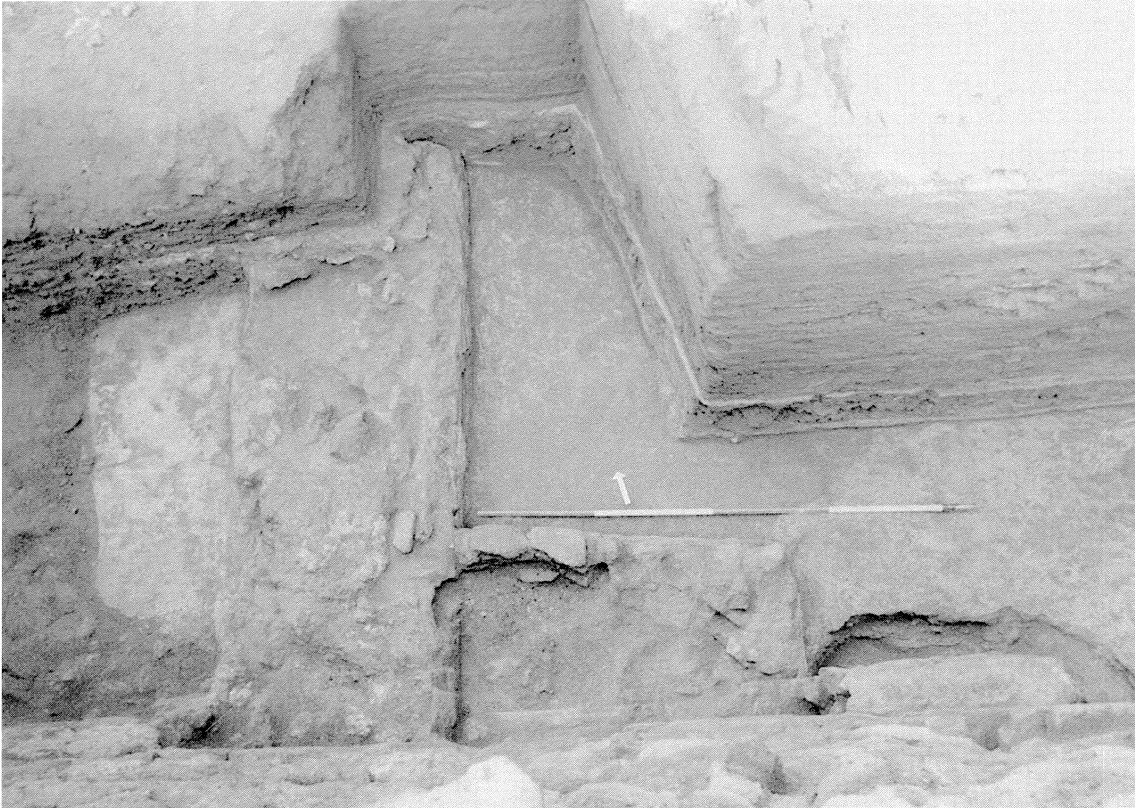
21. Sondage Xc, le *minbar* et la structure dans l'angle entre celui-ci et le mur de *qibla*.

Il est lié à une structure, construite en briques et mortier, à l'ouest du *mihrāb*. Elle mesure 3 m de longueur pour 0,90 m de largeur, avec une marche, au nord, de 0,20 m. Il s'agit d'une chaire pour le prêche ou *minbar* (fig. 21).

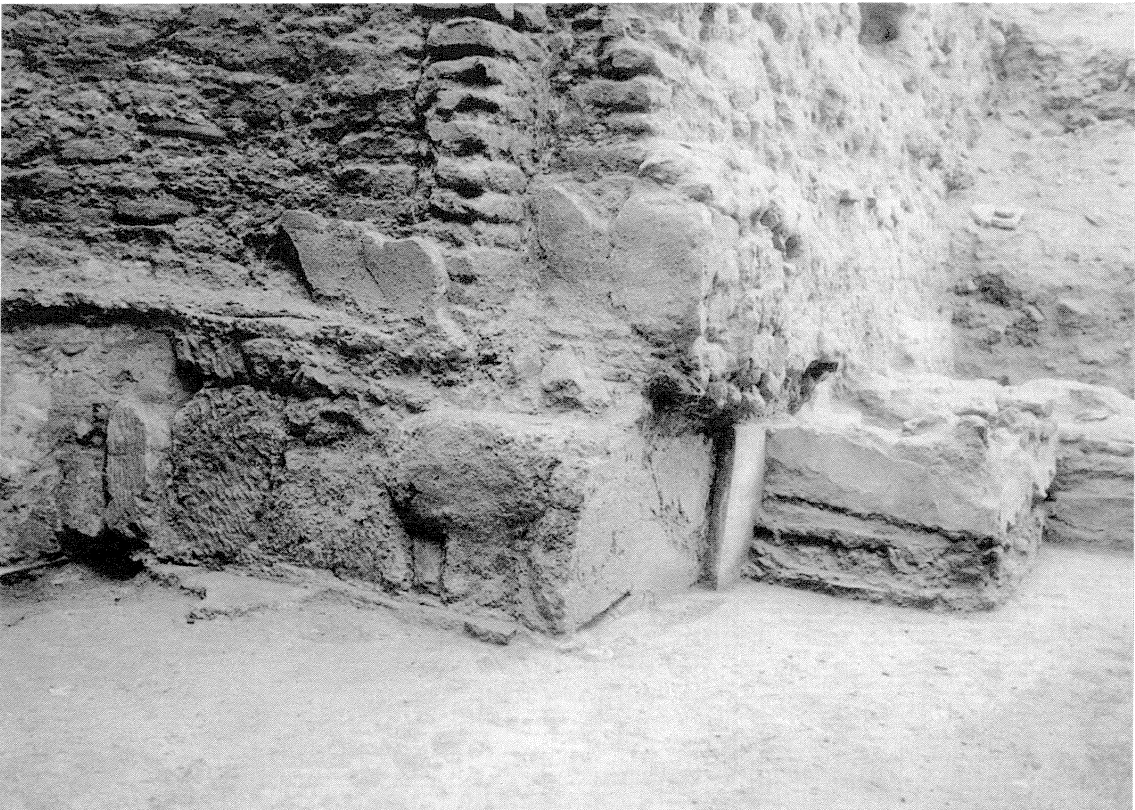
22. Sondage Xc, empreintes et restes du plaquage de marbre, contemporain du sol '15' de la phase IIa.  
Au premier plan, le sol '16' de la phase I.

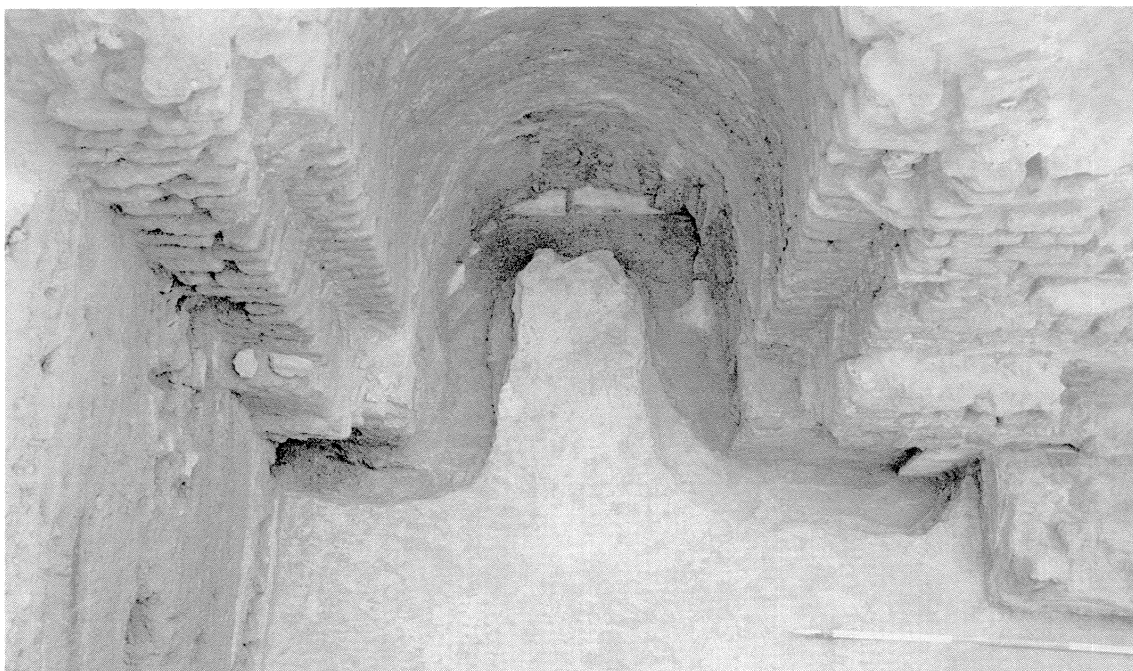
23. Sondage Xc, phase IIb. Le sol '14', vu du nord.

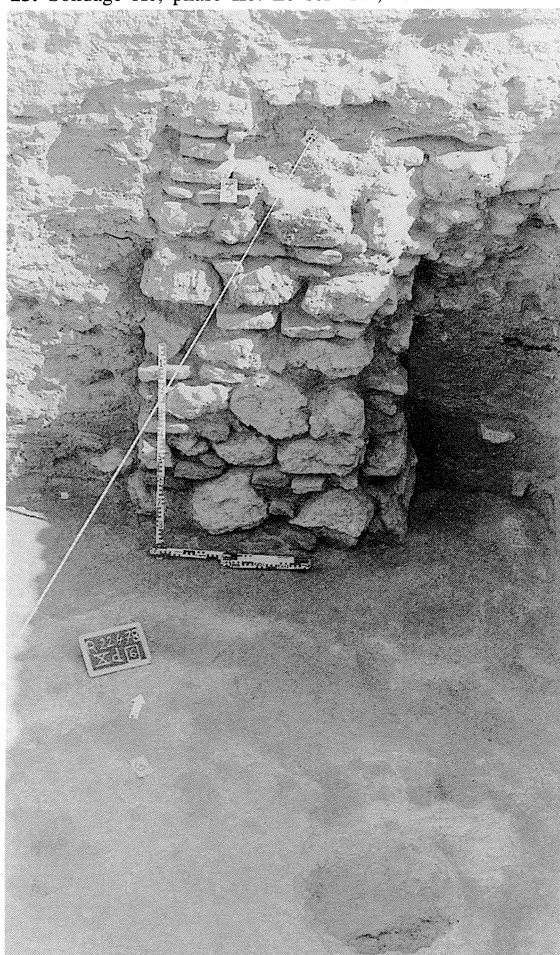
24. Carré Xd, un pilier de la salle de prière.  
Au fond, le pilier du carré Xa.

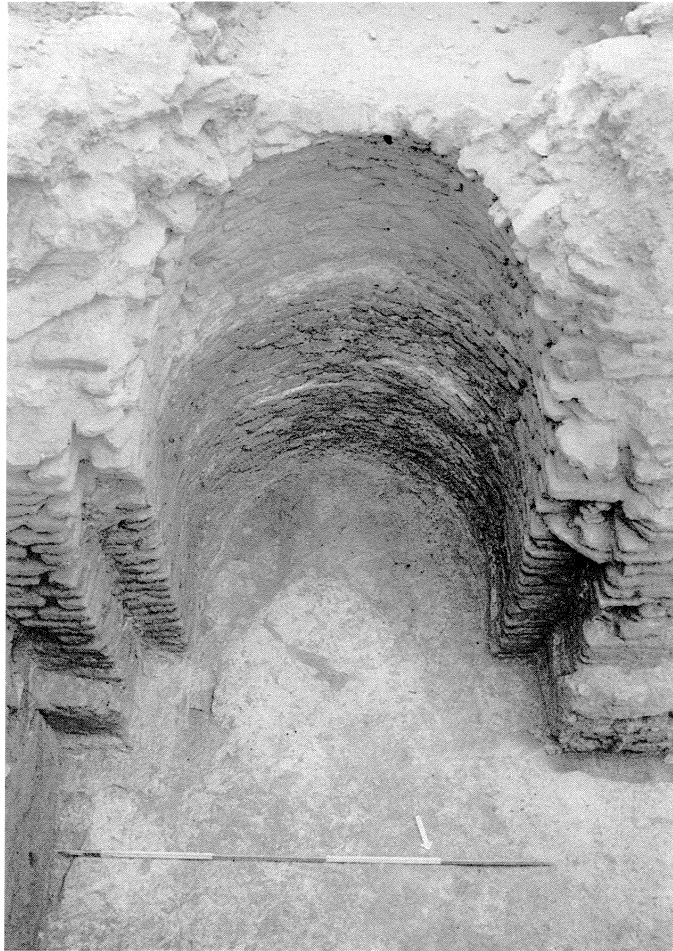
25. Sondage Xc, le *mihrāb* et le sol '9' (phase IV).

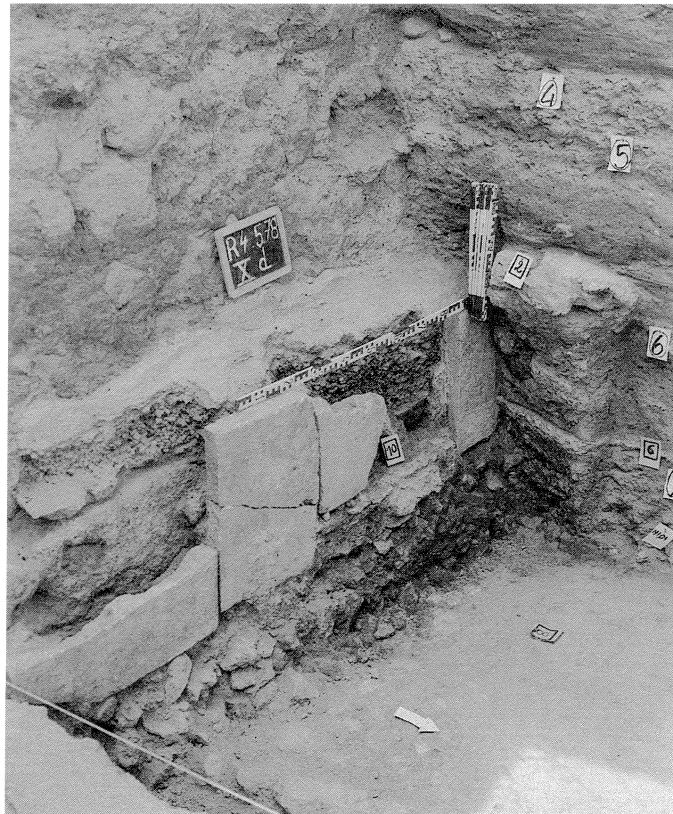
26. Carré Xd, plaquage de dalles de marbre contre le mur sud de la salle de prière, phase IV.
