AnIsl 32 (1998), p. 177-217

Marie-Odile Rousset

La mosquée de Raḥba.

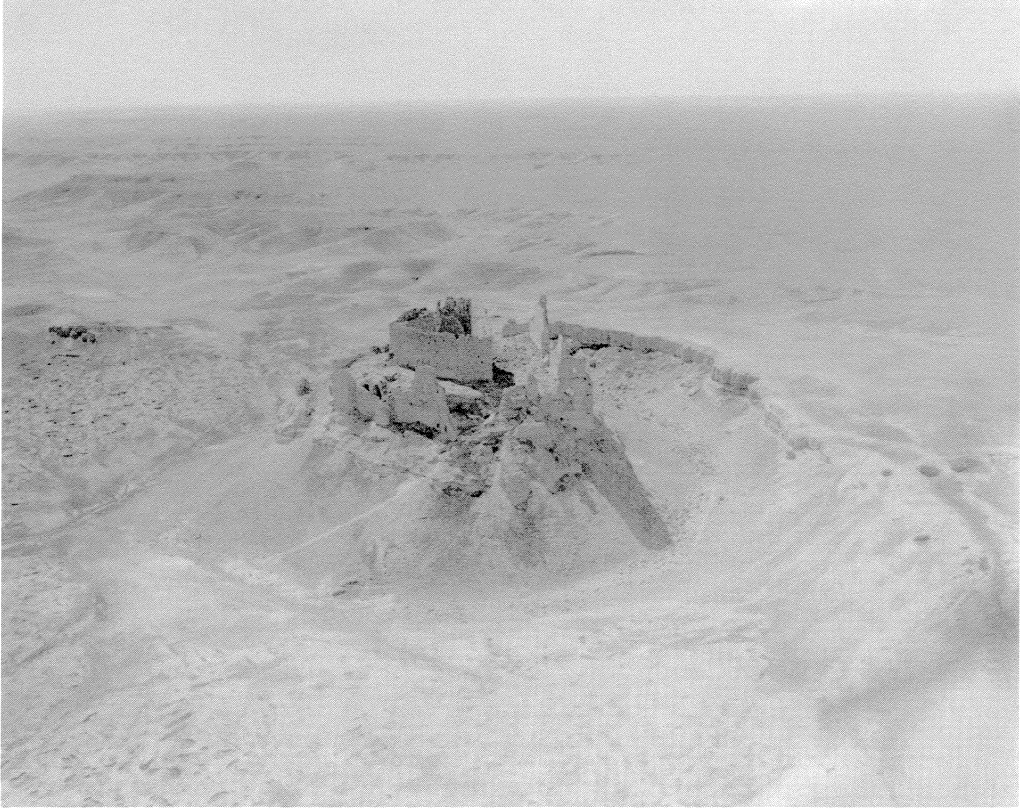
11. Le site de Raḥba avec la citadelle, vus du nord.
Photographie sur plaque de verre, cliché armée du Levant, 1939, collection de l'IFAO, Damas.

Les ruines de Raḥba, au pied de la citadelle¹⁹ (fig. 1 et 11), reposent sur les colluvions de bas de pente de la falaise et sont légèrement surélevées (entre 191 et 205 m d'altitude) par rapport au niveau de la plaine environnante (entre 189,60 et 190 m). Le site correspond à une zone de petits cratères parsemée de fragments de briques (excavations pratiquées au XIX^e siècle pour prélever les briques destinées à la reconstruction de la ville de Mayādīn). Ces vestiges s'étendent en forme de croissant, vers le nord-est, au pied de la butte naturelle en partie retaillée qui supporte la citadelle. La superficie du site peut ainsi être estimée à environ 9 ou 10 hectares. Le bourg semble organisé en deux paliers séparés par la cote 200 : l'un à l'est de la citadelle et le second, plus étendu et en contrebas.

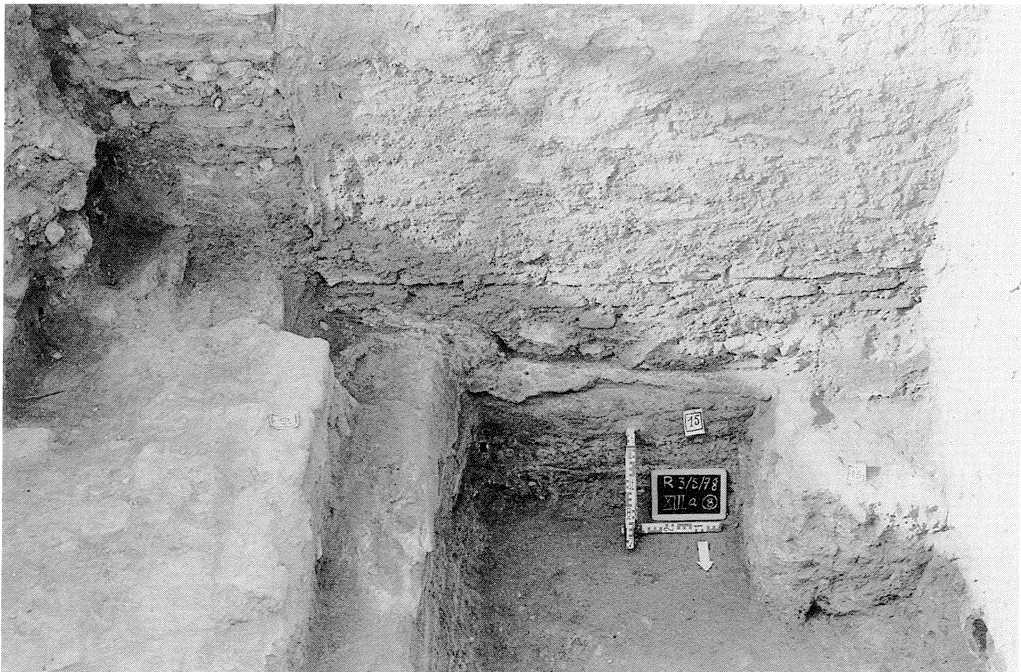
12. Carré XIIIa, l'escalier et le bouchage du mur nord de la salle de prière (phase III).

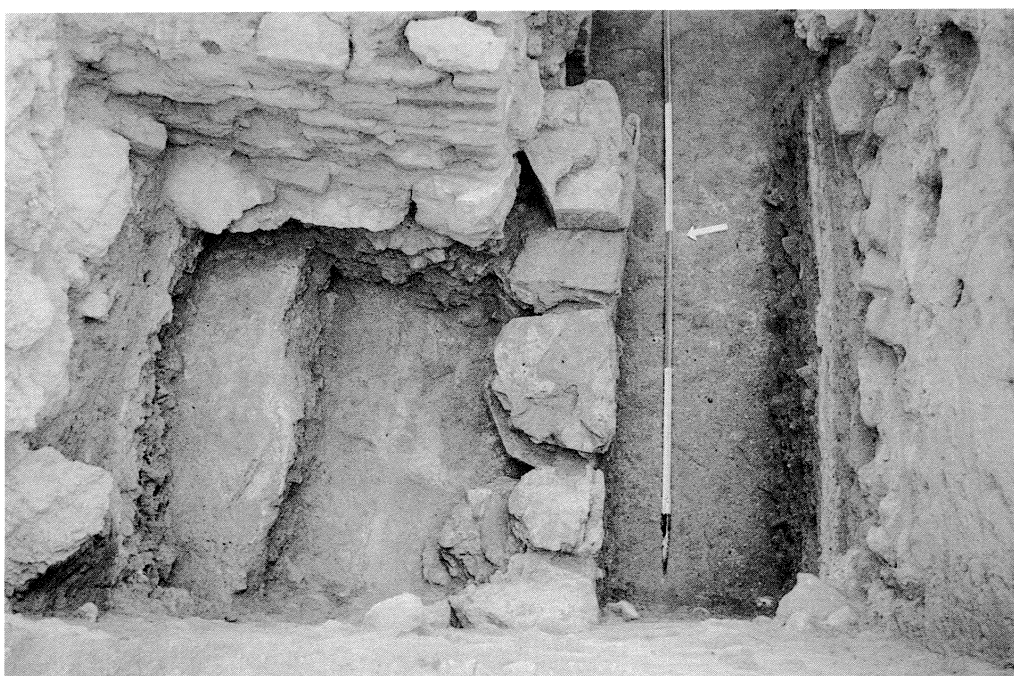
14. Sondage XV, soubassement du muret [6] (phase IV) fait de blocs de maçonnerie en remploi, posé sur le sol '8' (phase IIIb).

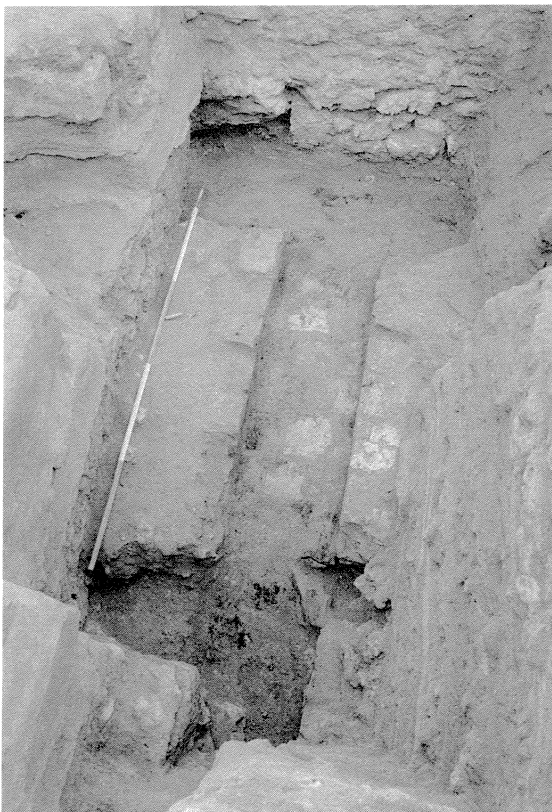
17. Sondage XIVc, phase antérieure à la construction de la mosquée. La structure [16], cassée par les tranchées de fondation du mur ouest de la phase II et du pilier de la phase I, vue de l'est.

Lors de cette phase, le mur ouest du portique est repoussé vers l'ouest et sa tranchée de fondation a percé les niveaux précédents (phase antérieure à la mosquée; fig. 17).

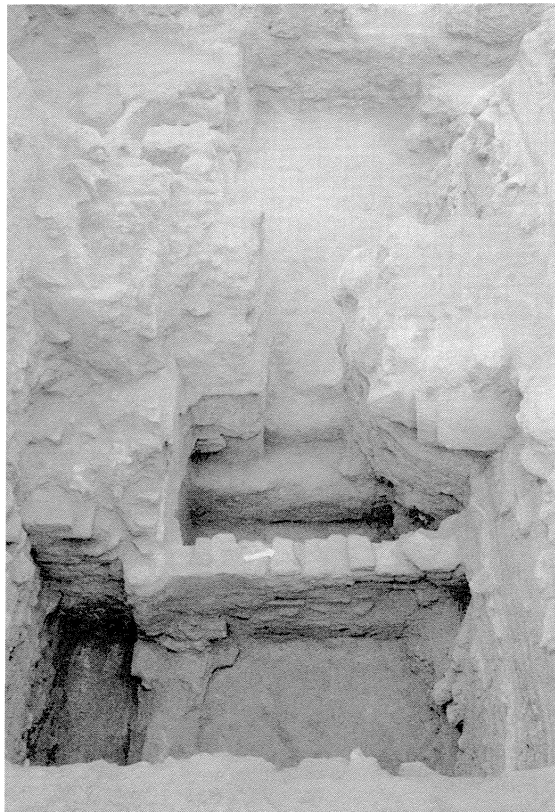
18. Sondage XIVc. En bas : à gauche, le sol de la salle de prière ('11'), le seuil, et à droite, le sol de la cour ('10'). Au-dessus, le muret de la phase III. Au second plan, le sol '8' et les marches recouvertes par le sol '12' de la phase II. Vue de l'est.

La transition entre le sol du portique et celui de la cour est probablement marquée par une marche. Celle-ci correspondrait à la marche inférieure du sol '12', plus haute que la marche supérieure, et sur laquelle repose le contrefort nord du pilier (fig. 18).

Dans la couche de destruction supérieure, un gros bloc de maçonnerie de pierre, enduite de mortier blanc, portant plusieurs moulures, provient peut-être d'une corniche ou d'un chapiteau (fig. 18) de cette phase.

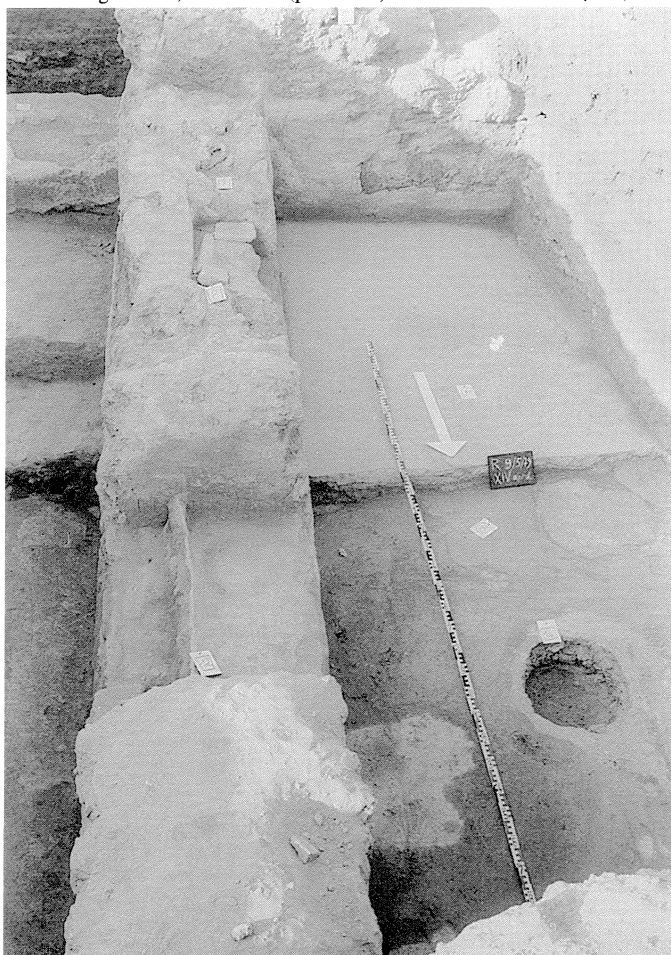
20. Carré XIVa, le mur ouest de la mosquée avec ses deux portes.

Le premier sol a été refait dans le carré Id ('s.10' altitude 191,03). Il est lié à un emmarchement perpendiculaire au mur (altitude supérieure 191,18; fig. 20) et a été retrouvé dans les sondages voisins (IIIc '9' altitude 191,05 et IIIId '12' altitude 191,08). Il s'agit d'un sol de mortier blanc, parfois construit sur un substrat de gravillons et qui est lié à l'enduit du mur. En IIIa, le sol est également lié aux parties basses du minaret et de l'escalier.

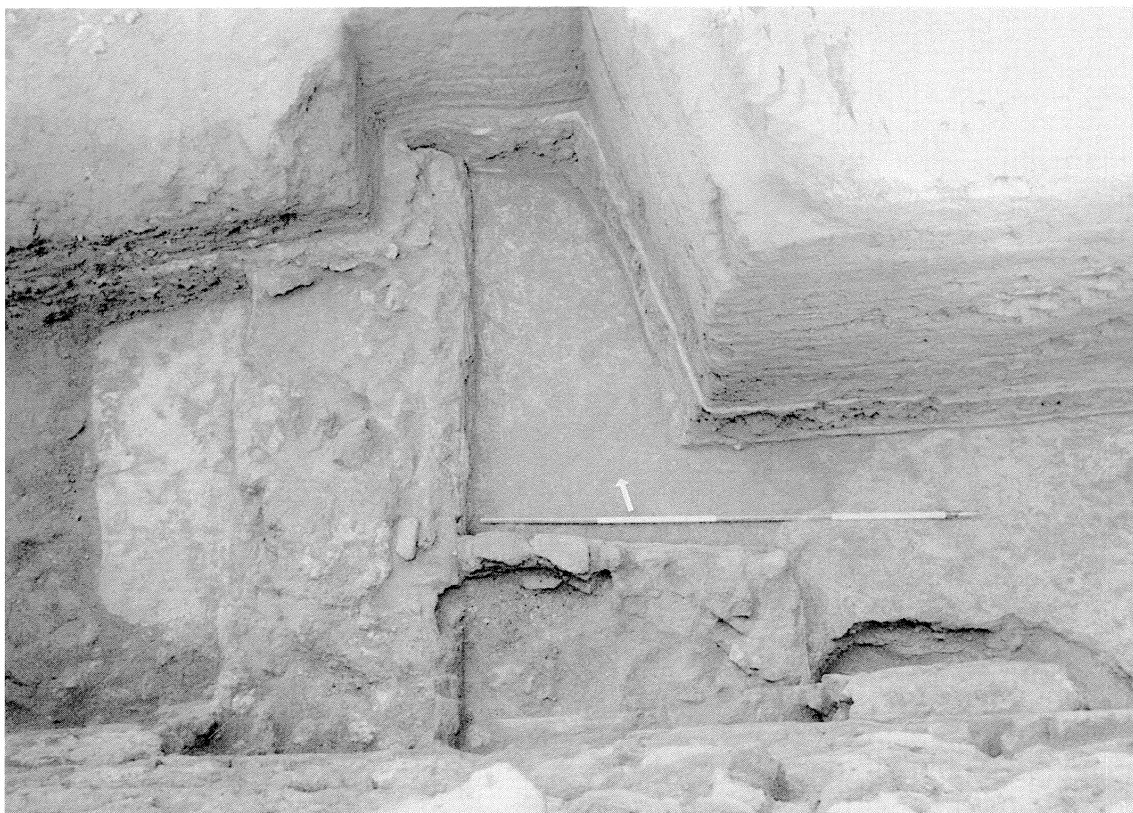
21. Sondage Xc, le *minbar* et la structure dans l'angle entre celui-ci et le mur de *qibla*.

Il est lié à une structure, construite en briques et mortier, à l'ouest du *mihrāb*. Elle mesure 3 m de longueur pour 0,90 m de largeur, avec une marche, au nord, de 0,20 m. Il s'agit d'une chaire pour le prêche ou *minbar* (fig. 21).

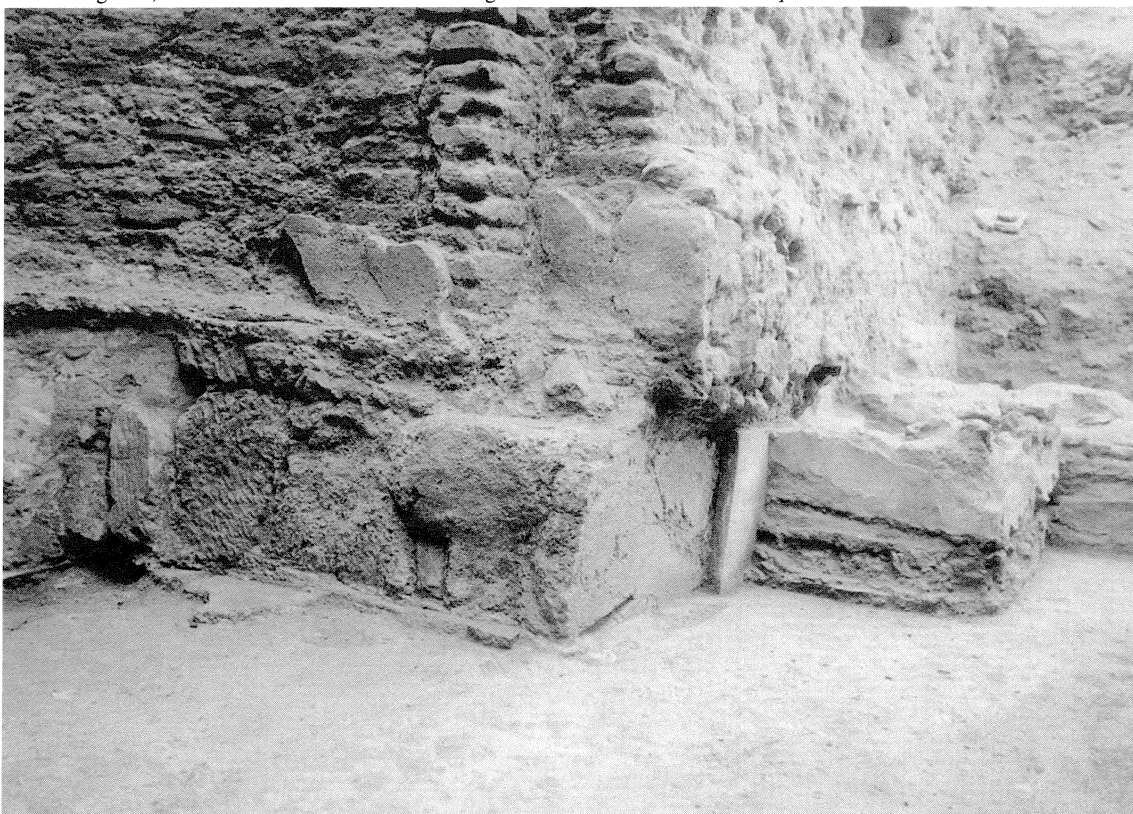
22. Sondage Xc, empreintes et restes du plaquage de marbre, contemporain du sol '15' de la phase IIa.
Au premier plan, le sol '16' de la phase I.

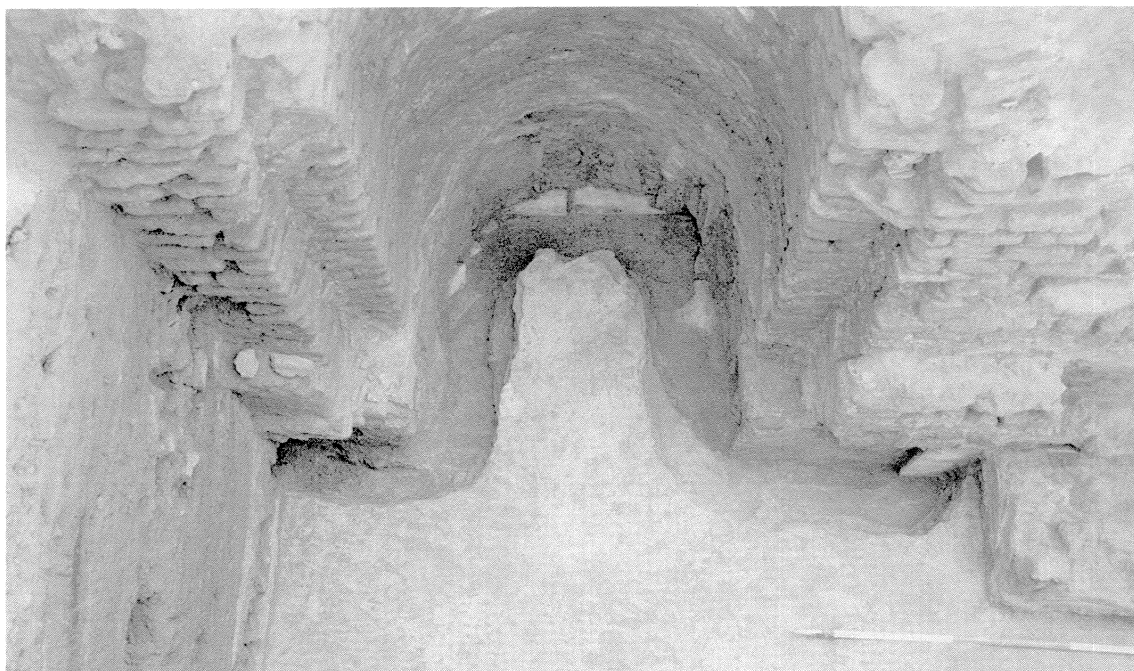
23. Sondage Xc, phase IIb. Le sol '14', vu du nord.
