AnIsl 39 (2005), p. 149-204

Jean-Pascal Fourdrin

Le palais fortifié médiéval de Muazzara (Syrie).

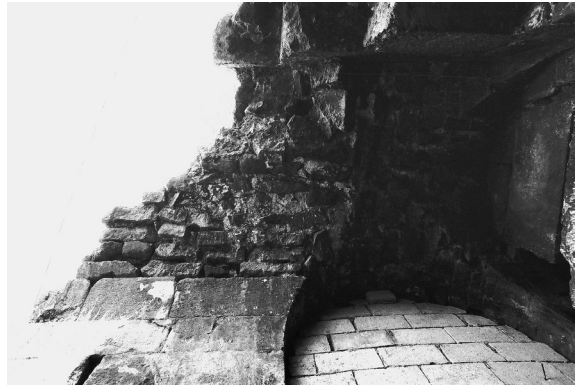
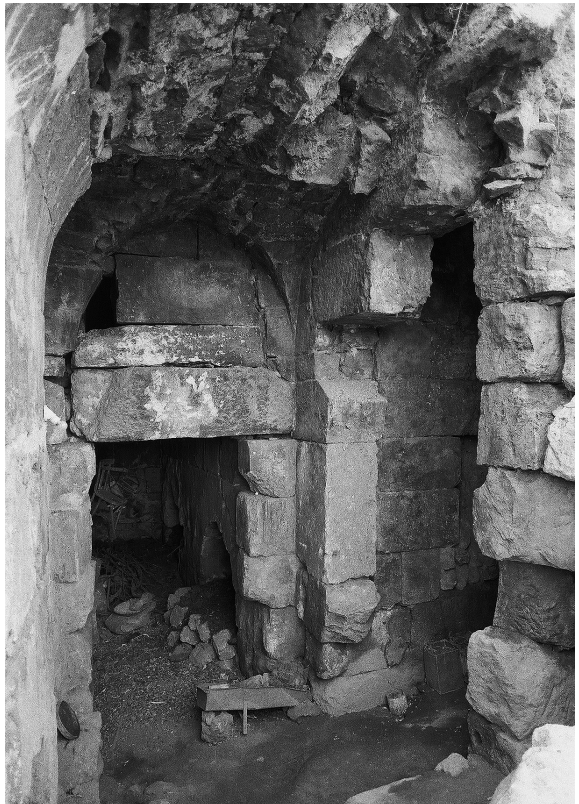
Fig. 41. Couvrement de l'espace 22.

Fig. 42. Espace 22, vue depuis le sud montrant l'extrémité des couloirs 13 (à gauche) et 23 (à droite).

Ces arcs forment la tête de deux voûtes en berceau, profondes de 2,82 m, à savoir celle couvrant l'espace 21 (fig. 4), qui est intacte, et celle couvrant l'espace 29, qui est effondrée presque entièrement. La face arrière des voussoirs est taillée irrégulièrement, l'épaisseur des blocs n'étant pas constante. Contre elle venaient s'appuyer les pierres non clavées qui entraient dans la composition des voûtes périphériques et qui étaient bloquées au mortier. Derrière les piliers conservés sont disposées d'autres voûtes, berceaux qui se croisent en voûtes d'arêtes et viennent en pénétration dans les précédentes. Leur sommet est à 2,25 m sous le niveau de l'intrados des clefs des arcs encadrant l'espace central (fig. 13, 15 et 41-42).

À la limite méridionale de ce couloir, on trouve un mur ajouré par une ouverture carrée dont le côté mesure 1,05 m (fig. 13 et 42). Au-dessus de la baie prend place un linteau monolithe qui est lui-même surmonté de deux blocs superposés qui sont de hauteur très inégale. Les tableaux de l'ouverture sont repérables sur deux assises. Plus bas se trouvait un autre linteau, cassé à ses deux points d'appui, qui venait coiffer une baie inférieure plus large (1,36 m environ), aujourd'hui remblayée presque entièrement, laquelle assurait la communication entre le couloir et l'espace central.

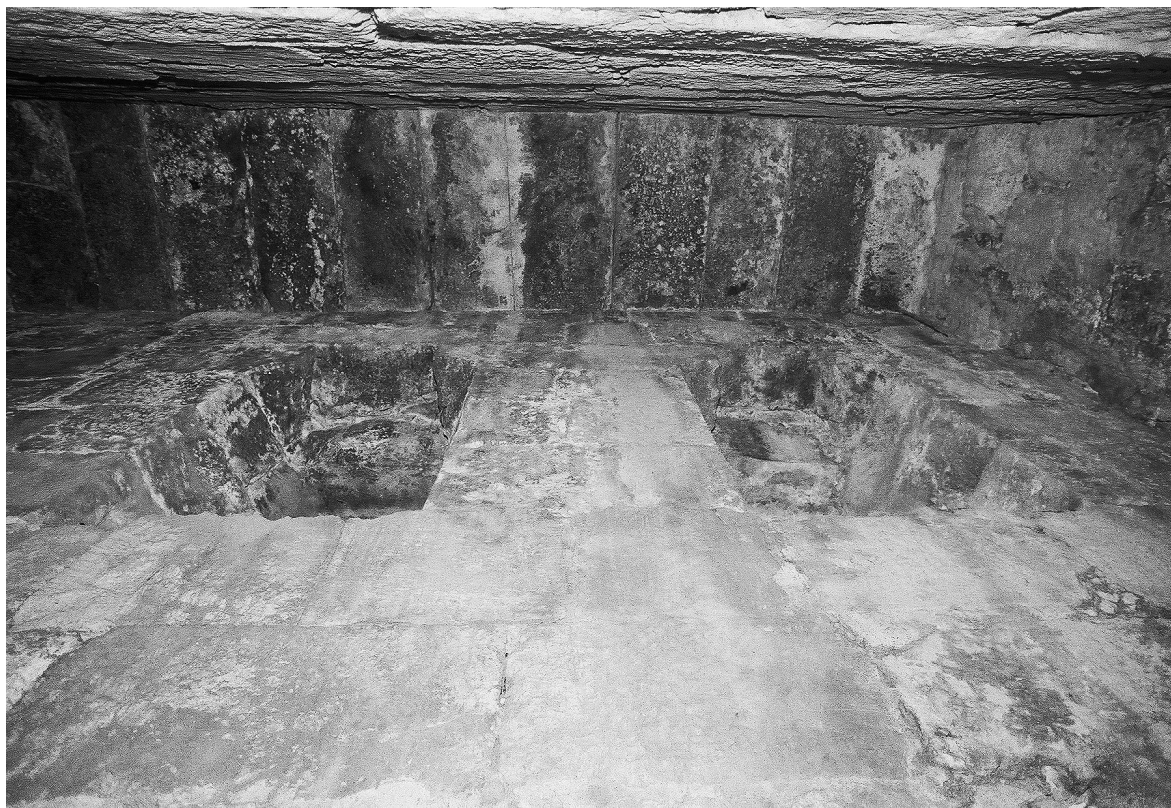
Fig. 55. Couloir 17, vue générale vers le sud.

Fig. 56. Couloir 17, vue des archères de la paroi est.

Ces deux autres couloirs, mieux dégagés, se développent parallèlement, le second longeant la façade de l'édifice (fig. 12, 19 et 55-56). Leur couverture est également en dalles. Leurs deux ouvertures méridionales, placées au-dessous des deux percements visibles en 23, sont pourvues de feuillures. Des trous de poutres percés sur les parois longitudinales du couloir 17, à une hauteur correspondant au haut du linteau couvrant la porte d'accès, indiquent qu'un plancher a été posé là à une époque indéterminée. Plus haut, on voit deux archères dont le linteau est positionné à 89 cm sous les dalles de couverture.
