BIFAO 44 (1947), p. 89-100

Maxime Siroux

La mosquée Djoumeh d'Ardebil [avec 4 planches].

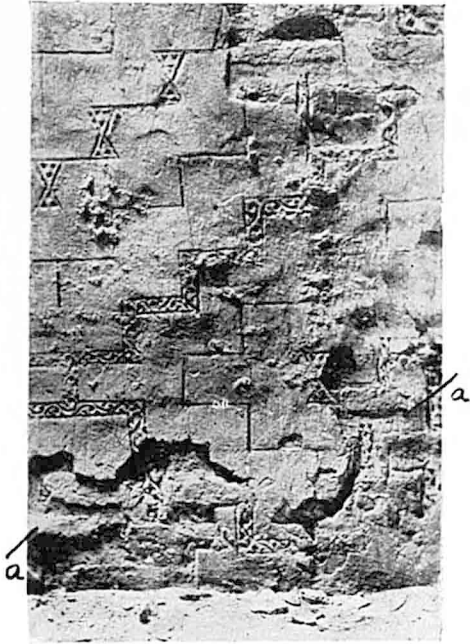
Fig. 6. — Décors de la première (a) et de la deuxième époque.

Or, l'examen de la mosquée montre qu'avant 617 H. le monument comprenait déjà un iwan largement ouvert vers l'extérieur, et la salle couverte en coupole. En effet, le premier décor apparaît aussi bien sur les parois de l'iwan (fig. 6, pl. II et fig. 11, pl. III) aux endroits marqués A, dans notre plan, *a* et *b* dans la coupe, que dans les petits couloirs de la grande salle, où il orne les arcs.

Le décor général de la deuxième époque est caractérisé par une décoration fine, mais très sèche, qui était ciselée à la surface d'un enduit recouvrant entièrement l'ancienne maçonnerie (fig. 6, pl. II et fig. 11, pl. III); le décor reproduit, presque trait pour trait, les ornements seljoukides. Les côtes du tambour de la coupole s'achevaient en forme de stalactites triangulaires (fig. 12, pl. III), élégamment décorées de fragments de kachis bleu turquoise et de brique beige. Ces ornements permettent de dater la deuxième époque par analogie avec d'autres monuments, soit la deuxième moitié du VII^e siècle de l'hégire (entre 650 et 680). Le fait serait d'ailleurs confirmé par une pierre tombale datée de 678 H., encadrée dans la maçonnerie de l'arcade ouest de l'iwan. Du mihrab il ne reste aucune trace, car il a été complètement refait à la troisième époque. Celle-ci est caractérisée par un décor peint sur enduit de plâtre fin recouvrant totalement les ornements antérieurs. Les traces de peinture, bien que très effacées, sont cependant visibles : d'élégants festons cernaient les trompillons dont les parties cylindriques recevaient un entrelac de rosaces (fig. 13, pl. IV). Sur les parois est et ouest,

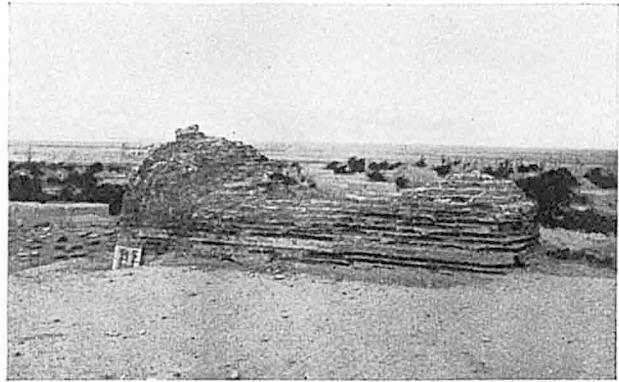
Fig. 7. — Ruine de la voûte de l'iwan.

Une inspection de la couverture montre en premier lieu que le sanctuaire moderne était autrefois couvert par une haute voûte dont subsiste un fragment (fig. 7, pl. II et fig. 1), et ensuite, que l'épaisseur du tambour de la coupole est beaucoup trop faible pour celle-ci, malgré les chaînages en bois qui l'encadraient. Ce tambour reposait sur un socle fort large (3 m. 10 minimum),

A cette époque, l'iwan était couvert par une voûte, dont un fragment est encore visible (fig. 1 et fig. 7, pl. II). Le sanctuaire recevait une lourde et basse coupole prenant naissance sur l'épais soubassement décrit plus haut. Dans ce soubassement était ménagé un petit couloir voûté : les sommiers en pierre de cette voûte sont apparents sur la figure 12, pl. III en A. Les parois de ce couloir étaient percées de petites fenêtres répandant la lumière à l'intérieur du sanctuaire. En coupe le monument se présentait probablement comme

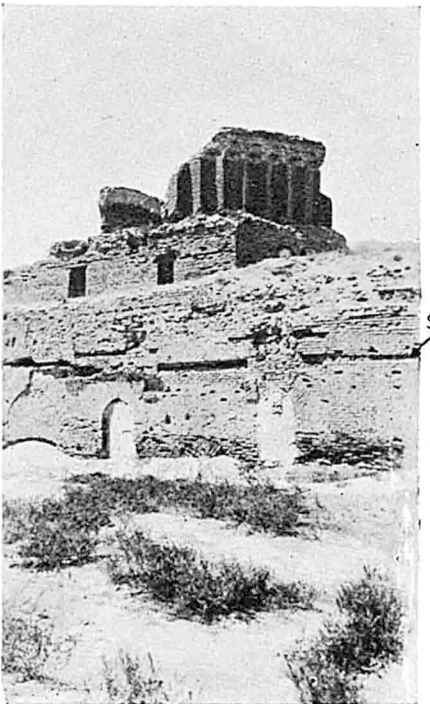
Fig. 8. — Paroi est : en s, saignée ayant reçu le voûte ajoutée.

les murs sont édifiés avec les mêmes briques, de format $6 \times 8 \times 18$ (fig. 8 et 9, pl. II). Aucune interruption dans ces murs au passage entre iwan et sanctuaire. Tout au plus, comme signalé plus haut, la voûte de l'iwan a-t-elle été construite après la coupole. Quant à la reconstruction de l'ensemble du monument sur une ancienne ruine, elle paraît presque certaine, et cela s'accorderait assez bien avec l'anomalie d'orientation de l'axe principal, celui-ci présentant un écart de 18° seulement avec le Nord magnétique.

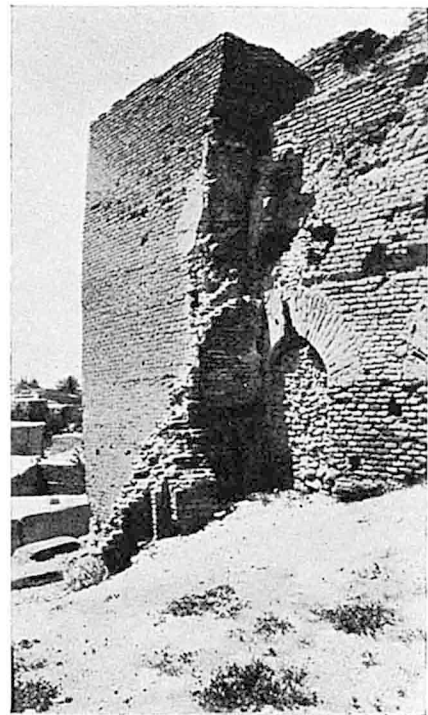
Fig. 9. — Angle S.-E. du monument.

Le croquis de Lebrun est d'une telle exactitude, que l'on reconnaît certaines particularités encore visibles maintenant (la reprise de maçonnerie détaillée sur notre figure 9, pl. II par exemple). Nous aurons l'occasion plus loin de nous appuyer sur ce témoignage. Il est curieux de remarquer que dans sa relation Lebrun ne fait aucunement mention du minaret : il était probablement déjà ruiné.

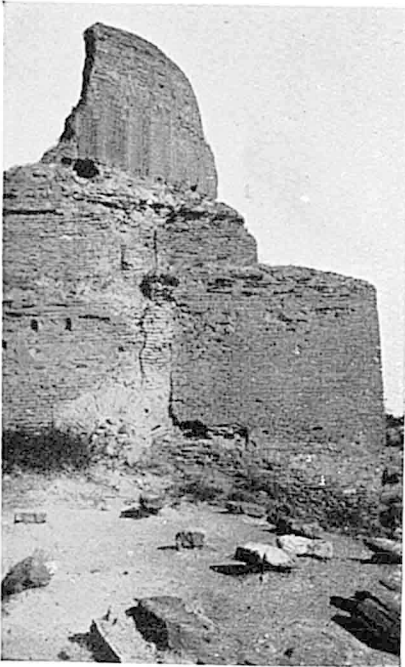
Fig. 10. — Angle S.-O.

adjonction aurait existé à l'ouest de la mosquée. On peut voir, sur la figure 10, la trace d'une large saignée verticale et deux trous réguliers, qui indiquent l'accroche d'une construction adossée. Je ne crois pas, en tout cas, que cette adjonction ait eu l'importance, ni l'allure de celle édifiée à l'Est.

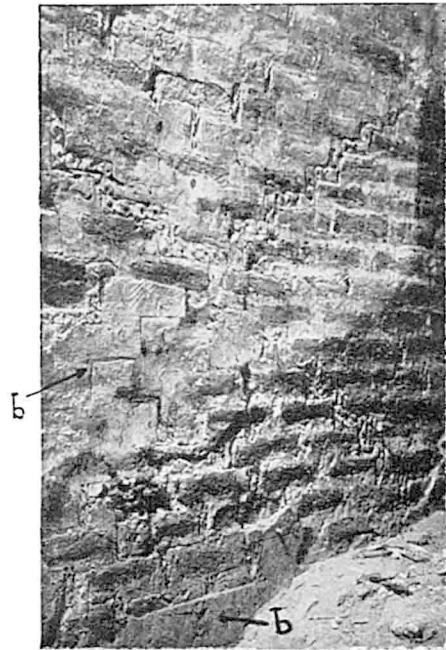
Fig. 11. — Décors superposés de la 1^{re} et de la 2^e époque (*b*).

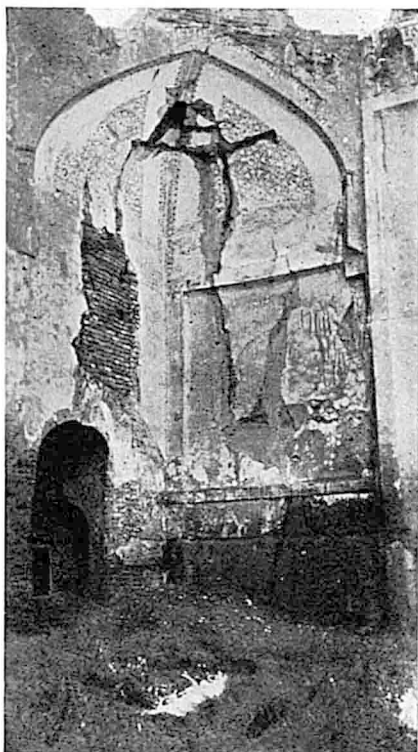
Fig. 13. — Angle S.-E. de la salle à coupole.

Les petites baies qui autrefois donnaient le jour furent bouchées; on voit leur trace sur les figures 13 et 14, pl. IV. Par contre, sur les faces est et ouest, et dans leur axe, deux fenêtres avec linteau en bois furent ménagées. De la nouvelle coupole il ne subsiste que deux pans (intrados) suffisants pour indiquer la structure et la courbure. C'était une coupole très mince (0 m. 90 à la base) et à simple épaisseur: la protection extérieure était probablement formée par un revêtement en carreaux de faïence. L'aspect extérieur devait être assez proche du galbe de la coupole du tombeau de Khoda Bende à

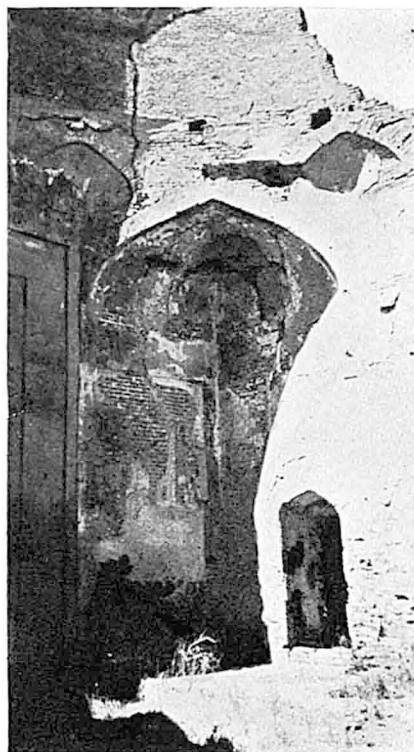
Fig. 14. — Angle S.-O. de la salle à coupole.

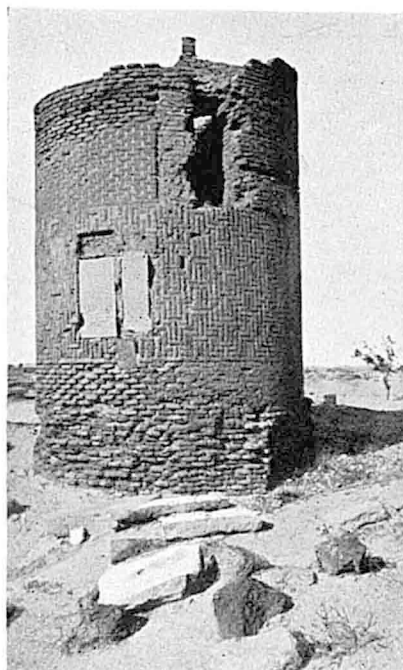
Fig. 16. — Base du minaret.

Il nous reste à dire quelques mots du minaret (fig. 16, pl. IV) : situé à 16 m. 40 de la mosquée, c'est « la tour ronde, particulièrement haute » que vit Oléarius. Il n'en subsiste qu'un tronçon de 5 mètres de haut, monté sur un socle octogonal. Le parement extérieur présente un jeu de briques, au milieu duquel était percé l'accès de l'escalier. Au-dessus et sous ce manchon, l'appareillage des briques est horizontal, les joints verticaux portant en creux l'empreinte caractéristique de l'époque seldjoukide. Il est à noter que le format

des briques employées est le même que dans la maçonnerie de la mosquée. Quelques pierres tombales ont été scellées dans le parement à une basse époque ⁽¹⁾.

⁽¹⁾ De Morgan donne de ce minaret une reproduction absolument identique à notre figure 16, tout en l'intitulant faussement. Cette erreur est peut-être due à la lecture d'une des pierres tombales. Sur la reproduction on remarque l'existence d'un pan de mur, maintenant disparu : ceci confirmerait la gravure d'Oléarius, d'après laquelle une deuxième
