BIFAO 66 (1968), p. 147-155

Jacques Jarry

Description des restes d'un petit monastère coupé en deux par un canal d'irrigation aux Kellia [avec 8 planches].

RESTES D'UN PETIT MONASTÈRE COUPÉ EN DEUX PAR UN CANAL D'IRRIGATION AUX KELLIA

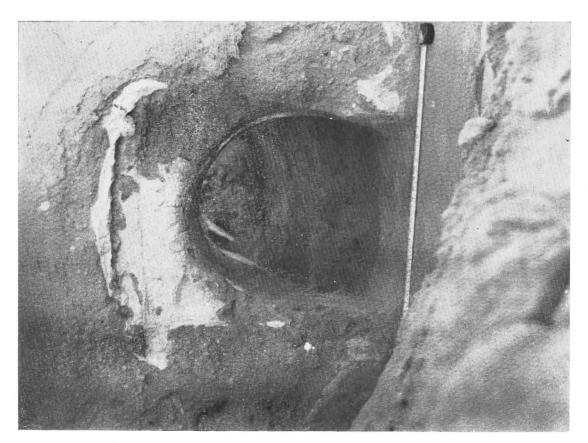
B. — Porte d'accès Sud à la salle VIII.

Le sol est recouvert d'enduit rose. Il est au même niveau que le sol de la salle X. Cette salle curieusement voûtée, et où il est impossible à un homme de se tenir debout, donnait sur la salle X par une porte basse semi-circulaire, cf. pl. IV.
