Jean Jacquet

Fouilles de Karnak-Nord - Sixième campagne 1972-1973 [avec 1 plan et 4 planches].

FOUILLES DE KARNAK NORD

SIXIÈME CAMPAGNE 1972-1973

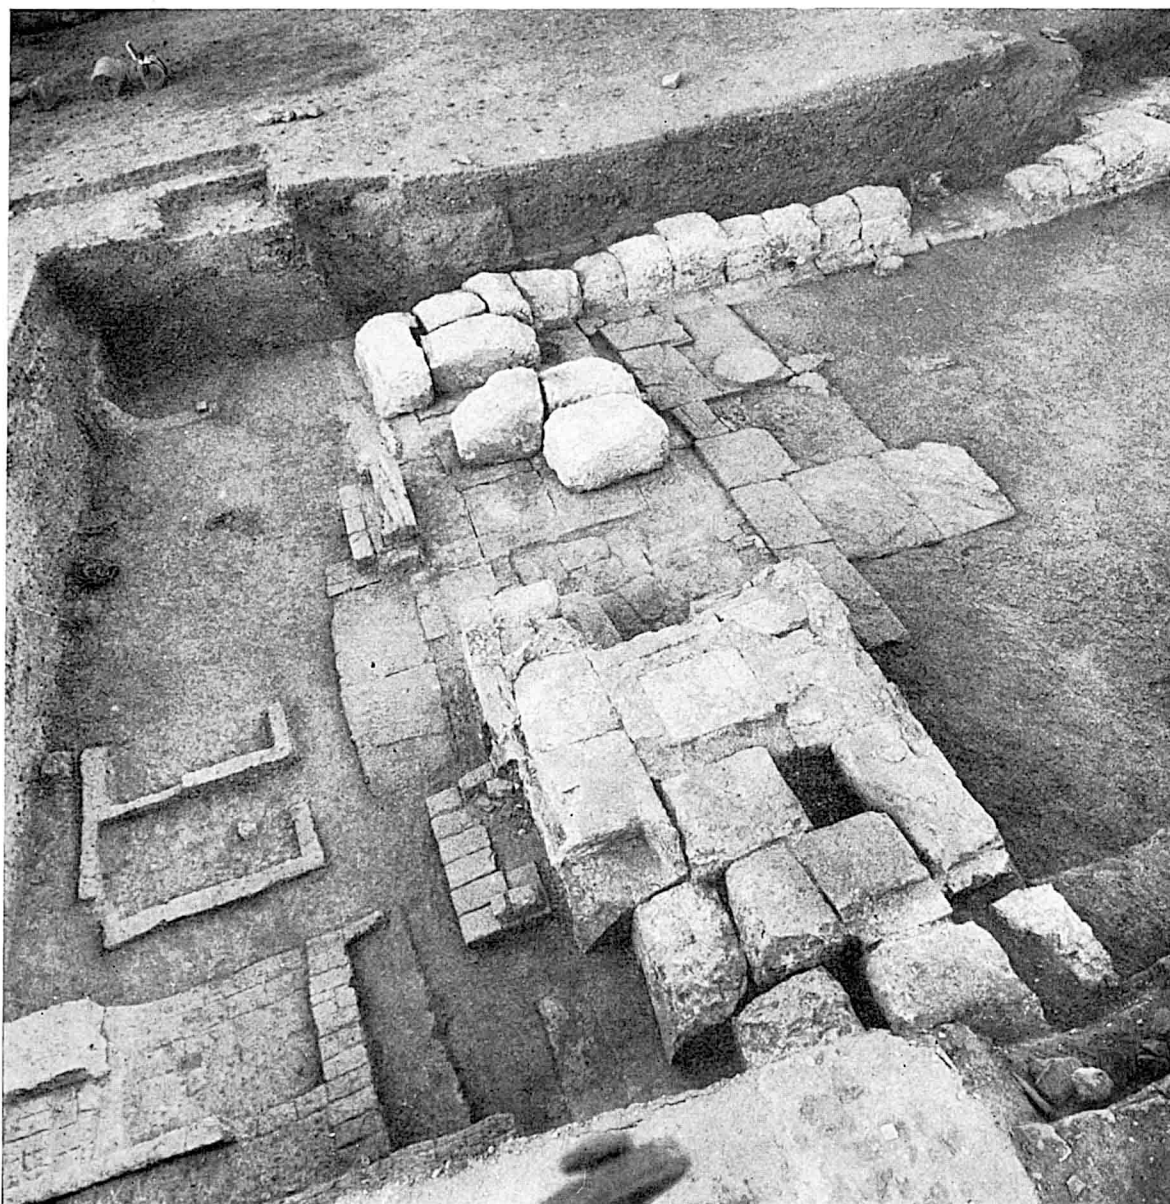
Les restes du pylône en calcaire et sa porte. Vue prise du Sud-Ouest.

La découverte cette année d'un pylône nous a fait connaître les limites de notre temple. Seule la partie Nord de ce pylône a été fouillée (Pl. XXIII). Ce dernier est conservé en maints endroits sur une assise. Ce sont de gros blocs de calcaire soigneusement joints en façade, moins bien dans l'épaisseur de la construction⁽¹⁾. Plusieurs points ont retenu notre attention : tout d'abord la faible épaisseur du pylône (3,60 m.) comparée à sa longueur, puis l'absence de tore à l'angle Nord-Ouest comme d'ailleurs à tous les angles extérieurs du temple. Un seul bloc, sur la face Ouest du pylône, nous permet de mesurer le fruit de celle-ci : 96 mm. par mètre, ce qui nous donne une inclinaison beaucoup plus près de la verticale que dans la plupart des pylônes connus.

La fouille n'a pas encore été poussée suffisamment au Sud pour révéler l'existence d'une porte centrale dans le pylône. La présence d'une porte latérale a cependant quelque chose d'insolite. Les relevés de cette partie n'étant pas terminés nous hésitons pour le moment à attribuer cette porte à la construction originale plutôt qu'à une transformation tardive. Toujours est-il qu'elle correspond à un axe Est-Ouest dont l'autre extrémité se situe entre les colonnes 13 et 14 de la cour. Nous devons nous borner pour le moment à cette simple constatation.

Nous présumons que la face extérieure du pylône était ornée de quatre mâts. Dans l'état de conservation actuel du pylône nous n'avons pu relever qu'une niche ayant contenu l'un de ces mâts. Il s'agit de la niche immédiatement au Nord de l'axe du pylône. Elle mesure environ 1,10 m. de largeur sur 0,80 m. de profondeur. Elle est située à 0,60 m. de la surface du sol. La base du mât reposait sur une dalle de granit gris retrouvée non pas *in situ* mais à proximité immédiate de la niche. Il s'agit d'un bloc rectangulaire de 0,30 m. d'épaisseur pourvu à la surface d'une dépression circulaire soigneusement taillée, de 46 cm. de diamètre et profonde de 3 cm. environ dans laquelle s'insérait la base du mât en bois.

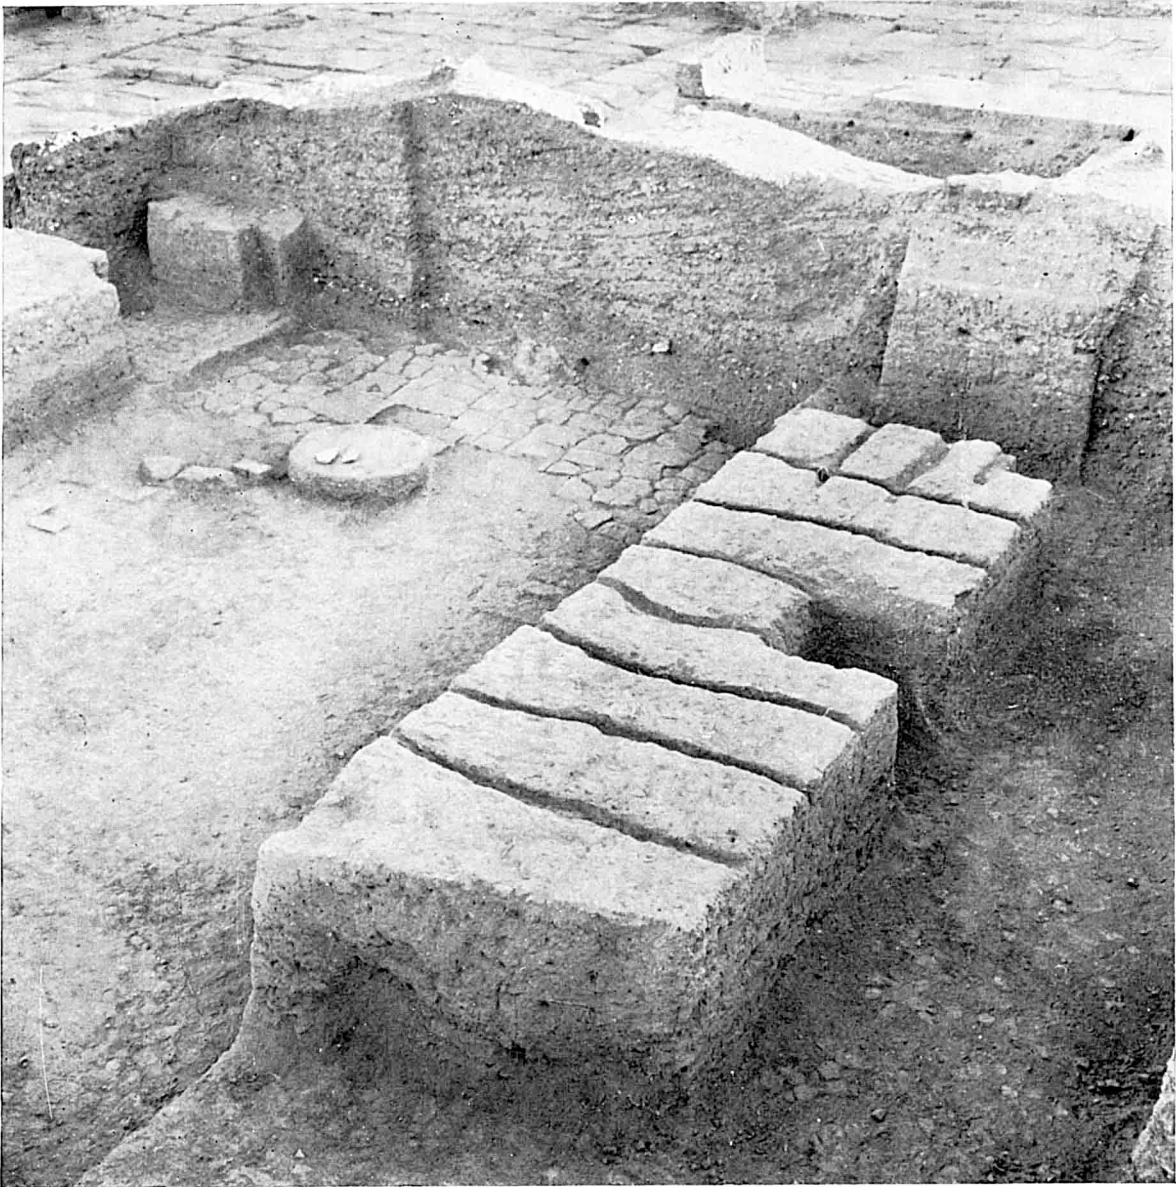
Un mur du bâtiment de la XXI^e dynastie avec ses chaînages de renforcement en bois.

Le deuxième temps d'utilisation de ce même terrain est représenté par l'ensemble des gros murs de brique crue figurant sur le plan où l'on distingue deux salles et l'amorce d'une troisième. Ces salles comportent toutes une ouverture dans l'axe du monument. La façade Ouest et l'entrée de cet ensemble se trouvaient sur les ruines du pylône en calcaire de Thoutmosis I^{er}. Le mur de brique crue formant façade a dû être entièrement détruit par les chauffourniers romains à la recherche du calcaire du pylône. Les restes de la porte d'entrée, la base de deux montants et un seuil en grès se situaient au-dessus de la porte du môle Nord du pylône à 1,25 m. au-dessus du sol du temple. La limite Nord du bâtiment était constituée par le mur Nord du temple de Thoutmosis I^{er}. Les murs de cet édifice mesurent parfois près de deux mètres d'épaisseur à leur base. Leurs fondations sont très profondes : la surface du terrain dans lequel elles ont été enfouies se situait à 1,20 m. en moyenne au-dessus du temple à cette époque. Elles descendent néanmoins jusque sur le sol du temple, parfois un peu au-dessous de ce niveau lorsque ce sol avait été détruit. Ces murs de brique se distinguent par tout un réseau de renforcement en bois. Ces chaînages ont été sommairement décrits dans notre précédent rapport ⁽¹⁾. Dans les montants des portes axiales les pièces de bois sont bien équarries et disposées avec beaucoup de soin, de façon à contenir les poussées en tous sens (Pl. XXIV). Remarquons que les fondations des murs sont continues et passent donc sous le vide des portes, ce qui a entraîné la destruction des sols plus anciens.

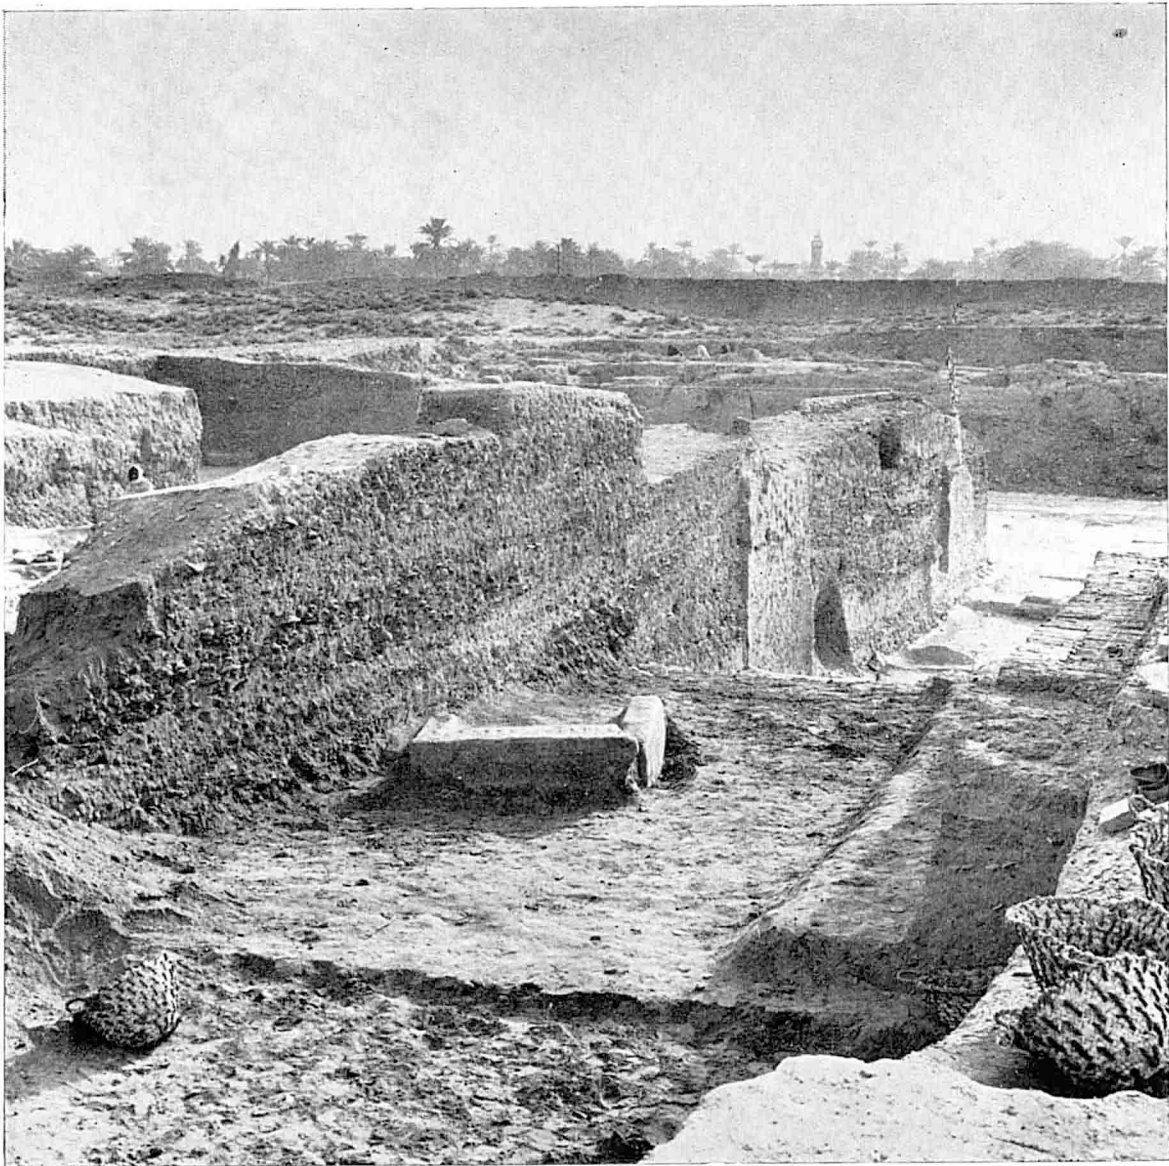
Coupe stratigraphique pour l'étude de la céramique.

Le ramassage de la céramique au cours de la fouille a été effectué selon les mêmes critères que précédemment. De plus, une banquette de séparation entre les carrés XIII-XIV et XVIII-XIX a été relevée en détail sur sa face Sud puis fouillée selon les strates du terrain (Pl. XXV). Toute la céramique provenant de cette banquette fait l'objet d'une analyse quantitative actuellement en cours. Le criblage des matériaux nous a permis de découvrir de nombreux petits objets qui échappent d'ordinaire à l'attention des fouilleurs : sceaux inscrits, amulettes, petits outils en os, etc...
