# **BULLETIN DE L'INSTITUT FRANÇAIS D'ARCHÉOLOGIE ORIENTALE**

Fouilles de Karnak-Nord - Sixième campagne 1972-1973 [avec 1 plan et 4 planches].

# FOUILLES DE KARNAK NORD

## SIXIÈME CAMPAGNE 1972-1973

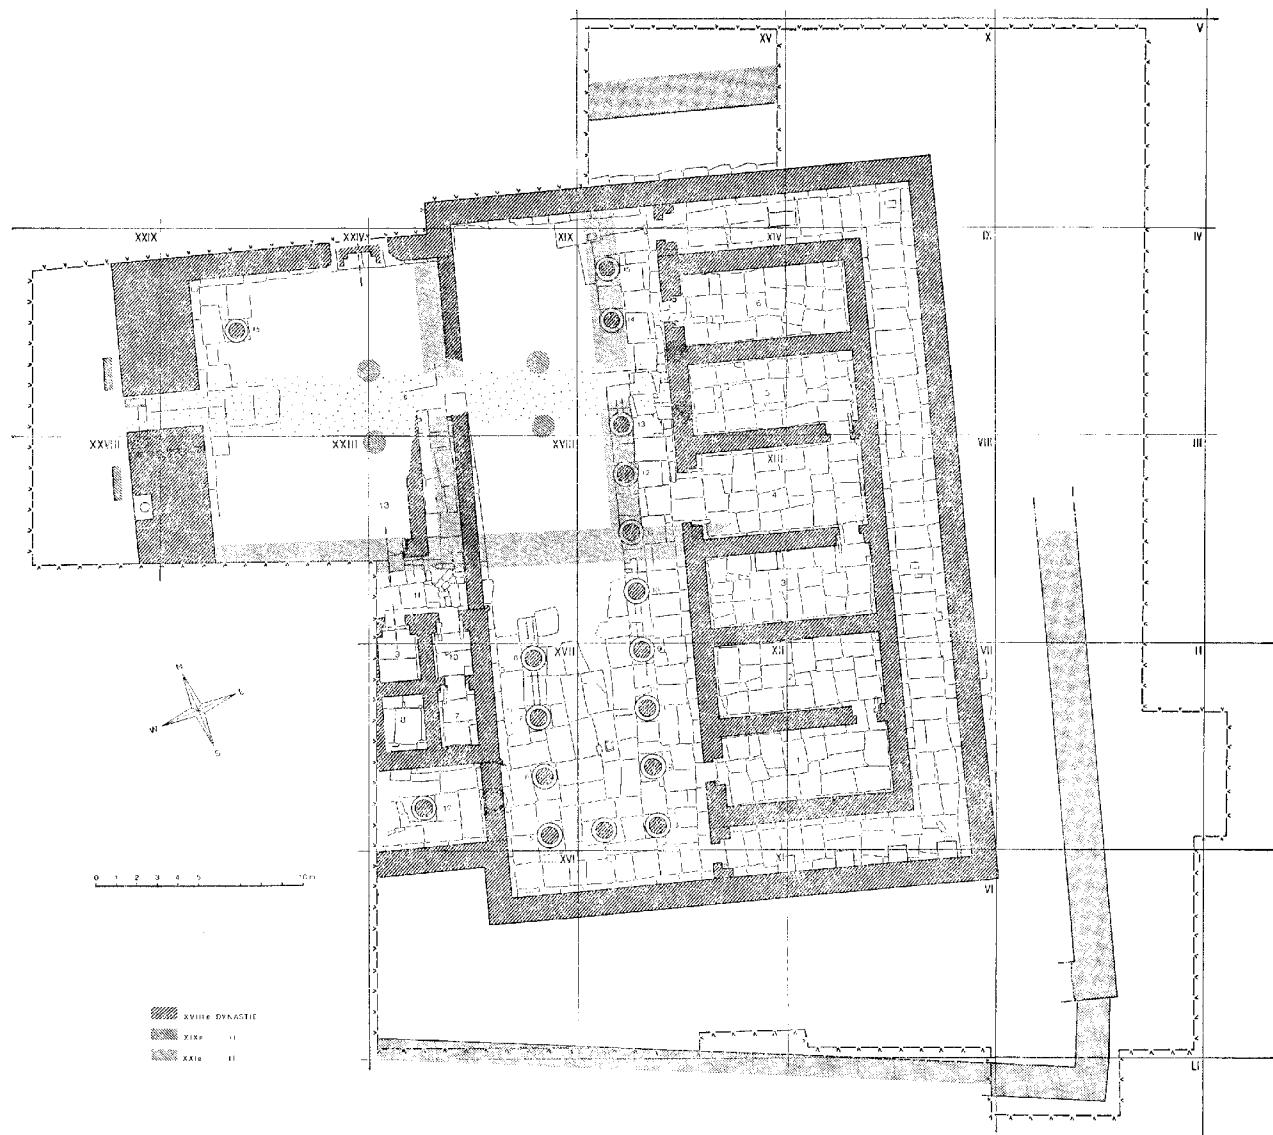
Fouilles de Karnak Nord. Le temple de Thoutmosis I<sup>er</sup> à la fin de la sixième campagne (1972-1973).

Une rapide comparaison du plan établi à la fin de la cinquième campagne de fouilles<sup>(1)</sup> avec la situation actuelle<sup>(2)</sup> permettra de juger de l'ampleur des travaux de dégagement du temple de Thoutmosis I<sup>er</sup> au cours de cette sixième campagne. Le fait que nous ayons pu dégager environ 600 m<sup>2</sup> de ce monument est dû à deux facteurs principaux : tout d'abord une campagne longue (du 15 novembre 1972 au 2 avril 1973 avec une interruption en fin d'année), puis une moindre hauteur de terrain à fouiller pour atteindre le niveau du temple. Si au cours de cette campagne, plusieurs problèmes ont pu être résolus, nombreux sont ceux qui ont surgi, tant en ce qui concerne la forme originale de notre temple que la séquence des bâtiments qui lui ont succédé. Il s'avère de plus en plus que nous sommes en face d'un monument unique en son genre où l'on décèle seulement les éléments qui composeront plus tard le plan classique du Nouvel Empire. C'est ce qui en fait l'intérêt.

<sup>(2)</sup> Voir le plan 1.

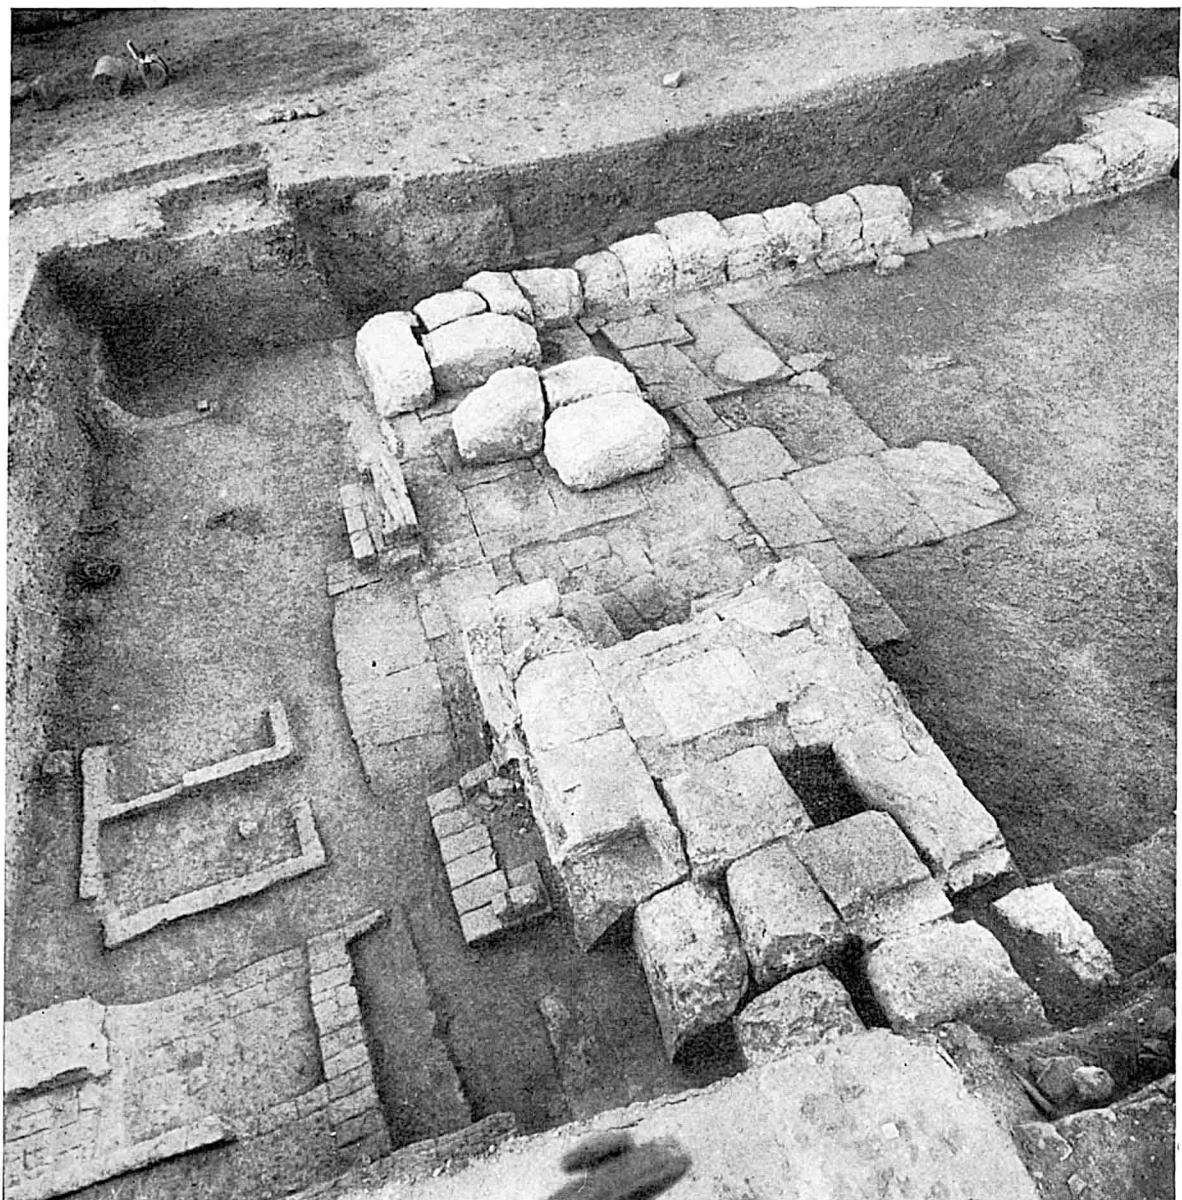
Les restes du pylône en calcaire et sa porte. Vue prise du Sud-Ouest.

La découverte cette année d'un pylône nous a fait connaître les limites de notre temple. Seule la partie Nord de ce pylône a été fouillée (Pl. XXIII). Ce dernier est conservé en maints endroits sur une assise. Ce sont de gros blocs de calcaire soigneusement joints en façade, moins bien dans l'épaisseur de la construction<sup>(1)</sup>. Plusieurs points ont retenu notre attention : tout d'abord la faible épaisseur du pylône (3, 60 m.) comparée à sa longueur, puis l'absence de tore à l'angle Nord-Ouest comme d'ailleurs à tous les angles extérieurs du temple. Un seul bloc, sur la face Ouest du pylône, nous permet de mesurer le fruit de celle-ci : 96 mm. par mètre, ce qui nous donne une inclinaison beaucoup plus près de la verticale que dans la plupart des pylônes connus.

La fouille n'a pas encore été poussée suffisamment au Sud pour révéler l'existence d'une porte centrale dans le pylône. La présence d'une porte latérale a cependant quelque chose d'insolite. Les relevés de cette partie n'étant pas terminés nous hésitons pour le moment à attribuer cette porte à la construction originale plutôt qu'à une transformation tardive. Toujours est-il qu'elle correspond à un axe Est-Ouest dont l'autre extrémité se situe entre les colonnes 13 et 14 de la cour. Nous devons nous borner pour le moment à cette simple constatation.

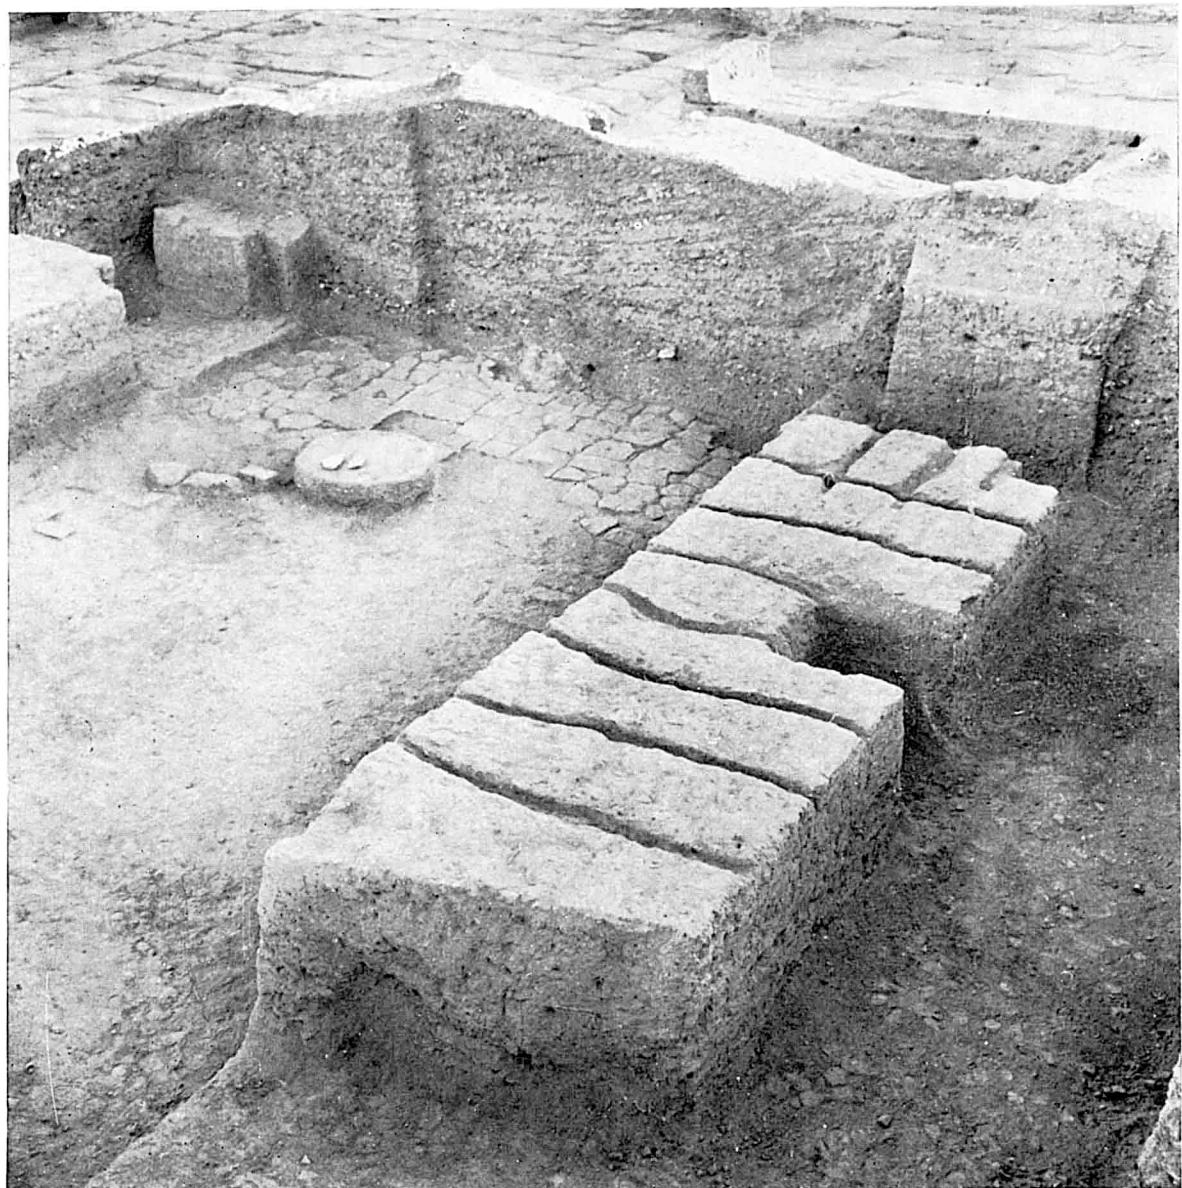
Un mur du bâtiment de la XXI<sup>e</sup> dynastie avec ses chaînages de renforcement en bois.

Le deuxième temps d'utilisation de ce même terrain est représenté par l'ensemble des gros murs de brique crue figurant sur le plan où l'on distingue deux salles et l'amorce d'une troisième. Ces salles comportent toutes une ouverture dans l'axe du monument. La façade Ouest et l'entrée de cet ensemble se trouvaient sur les ruines du pylône en calcaire de Thoutmosis I<sup>er</sup>. Le mur de brique crue formant façade a dû être entièrement détruit par les chaufourniers romains à la recherche du calcaire du pylône. Les restes de la porte d'entrée, la base de deux montants et un seuil en grès se situaient au-dessus de la porte du môle Nord du pylône à 1,25 m. au-dessus du sol du temple. La limite Nord du bâtiment était constituée par le mur Nord du temple de Thoutmosis I<sup>er</sup>. Les murs de cet édifice mesurent parfois près de deux mètres d'épaisseur à leur base. Leurs fondations sont très profondes : la surface du terrain dans lequel elles ont été enfouies se situait à 1,20 m. en moyenne au-dessus du temple à cette époque. Elles descendant néanmoins jusque sur le sol du temple, parfois un peu au-dessous de ce niveau lorsque ce sol avait été détruit. Ces murs de brique se distinguent par tout un réseau de renforcement en bois. Ces chaînages ont été sommairement décrits dans notre précédent rapport<sup>(1)</sup>. Dans les montants des portes axiales les pièces de bois sont bien équarries et disposées avec beaucoup de soin, de façon à contenir les poussées en tous sens (Pl. XXIV). Remarquons que les fondations des murs sont continues et passent donc sous le vide des portes, ce qui a entraîné la destruction des sols plus anciens.

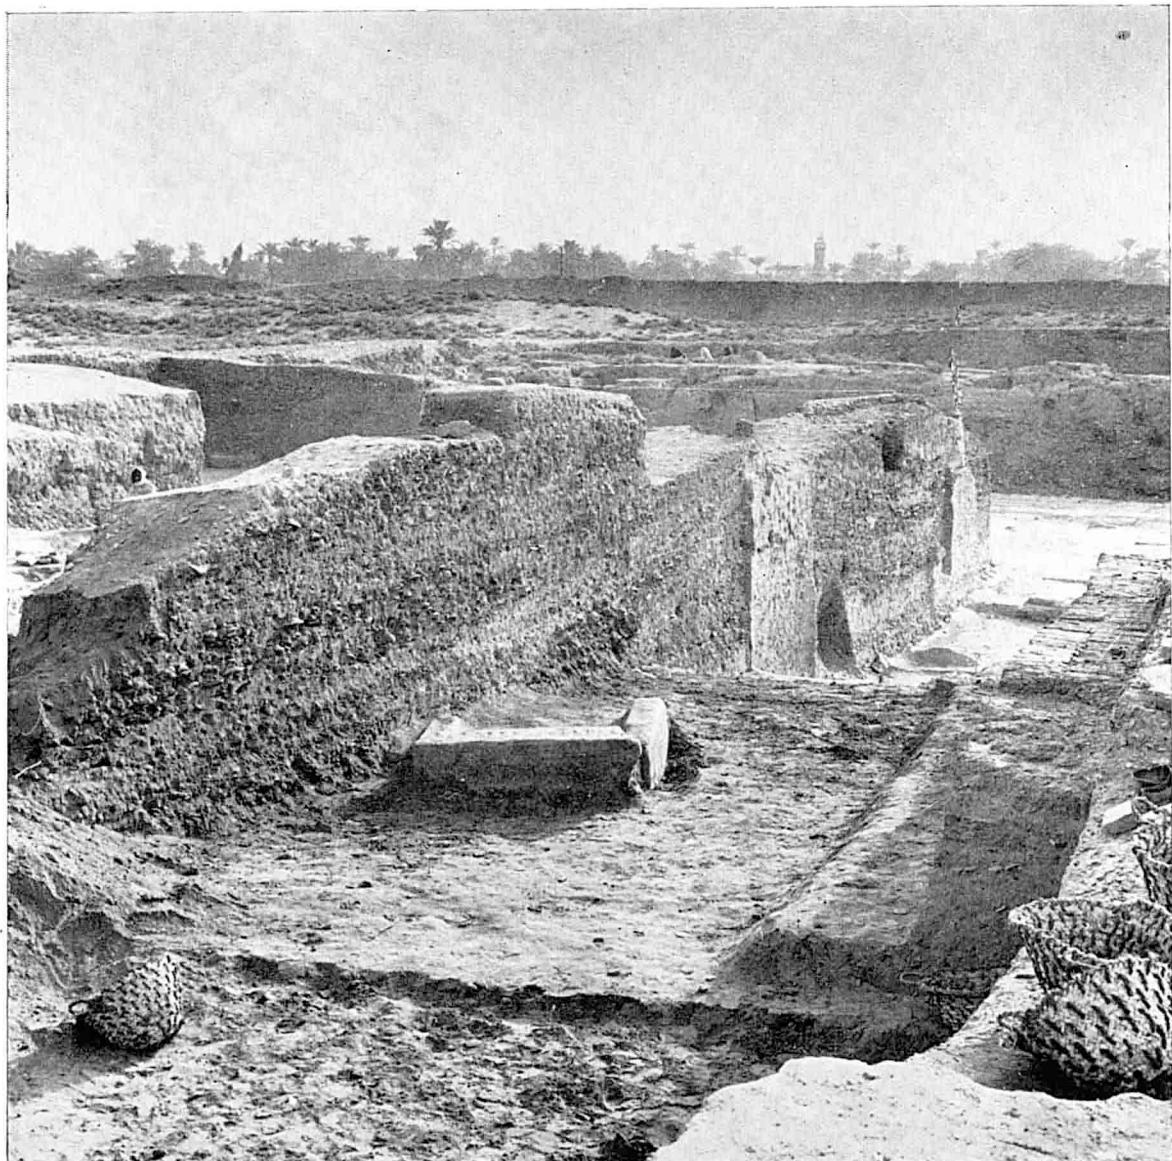
Coupe stratigraphique pour l'étude de la céramique.

Le ramassage de la céramique au cours de la fouille a été effectué selon les mêmes critères que précédemment. De plus, une banquette de séparation entre les carrés XIII-XIV et XVIII-XIX a été relevée en détail sur sa face Sud puis fouillée selon les strates du terrain (Pl. XXV). Toute la céramique provenant de cette banquette fait l'objet d'une analyse quantitative actuellement en cours. Le criblage des matériaux nous a permis de découvrir de nombreux petits objets qui échappent d'ordinaire à l'attention des fouilleurs : sceaux inscrits, amulettes, petits outils en os, etc...

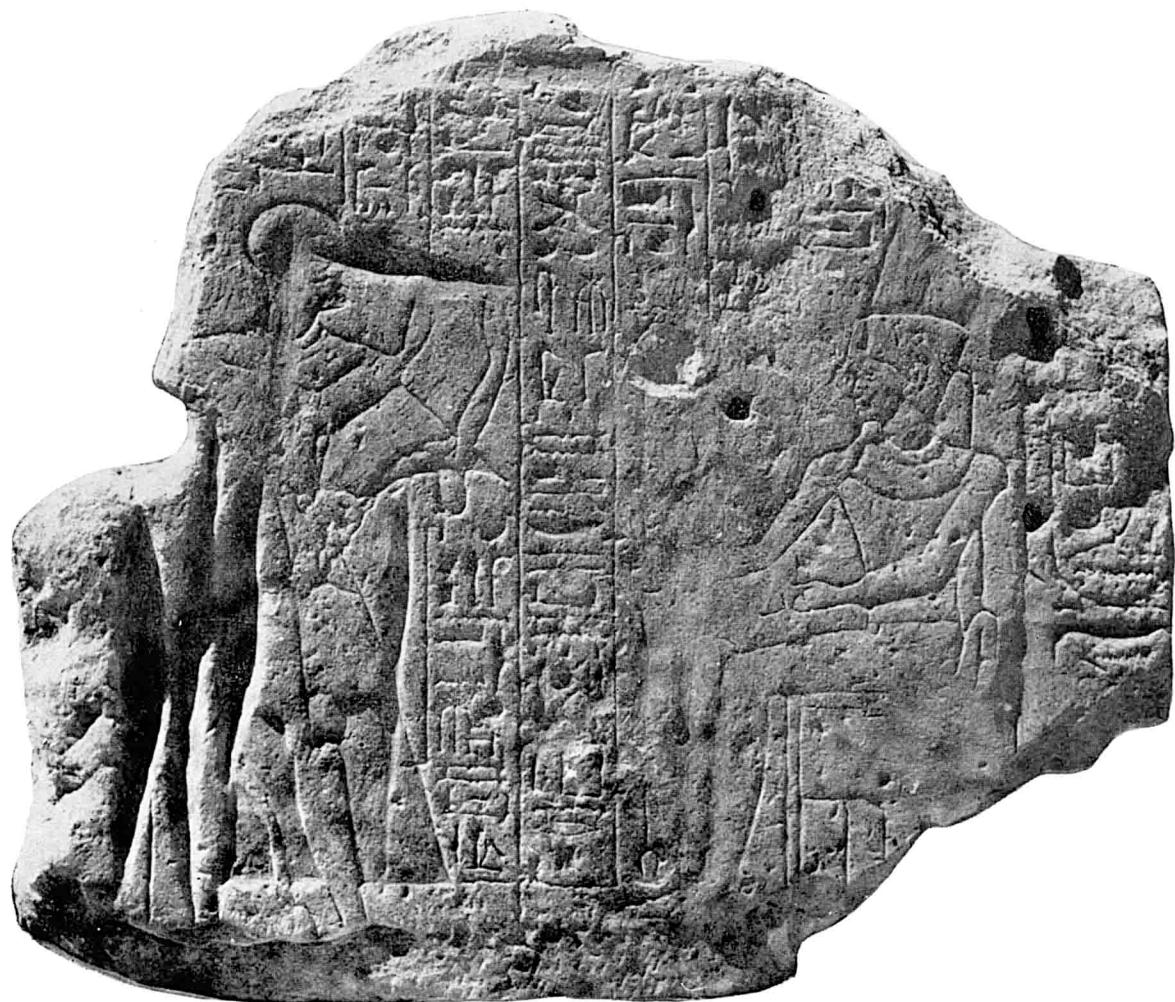
Linteau fragmentaire en grès : Le Premier Prophète d'Amon Amenhotep fils de Ramsès-Nakht adorant Amon-Rê. Haut. 0,70 m. (inv. A.B. 170).
