BIFAO 75 (1975), p. 429-446

LE VILLAGE DE DEIR EL-MÉDINEH

REPRISE DE L'ÉTUDE ARCHÉOLOGIQUE

Charles BONNET et Dominique VALBELLE

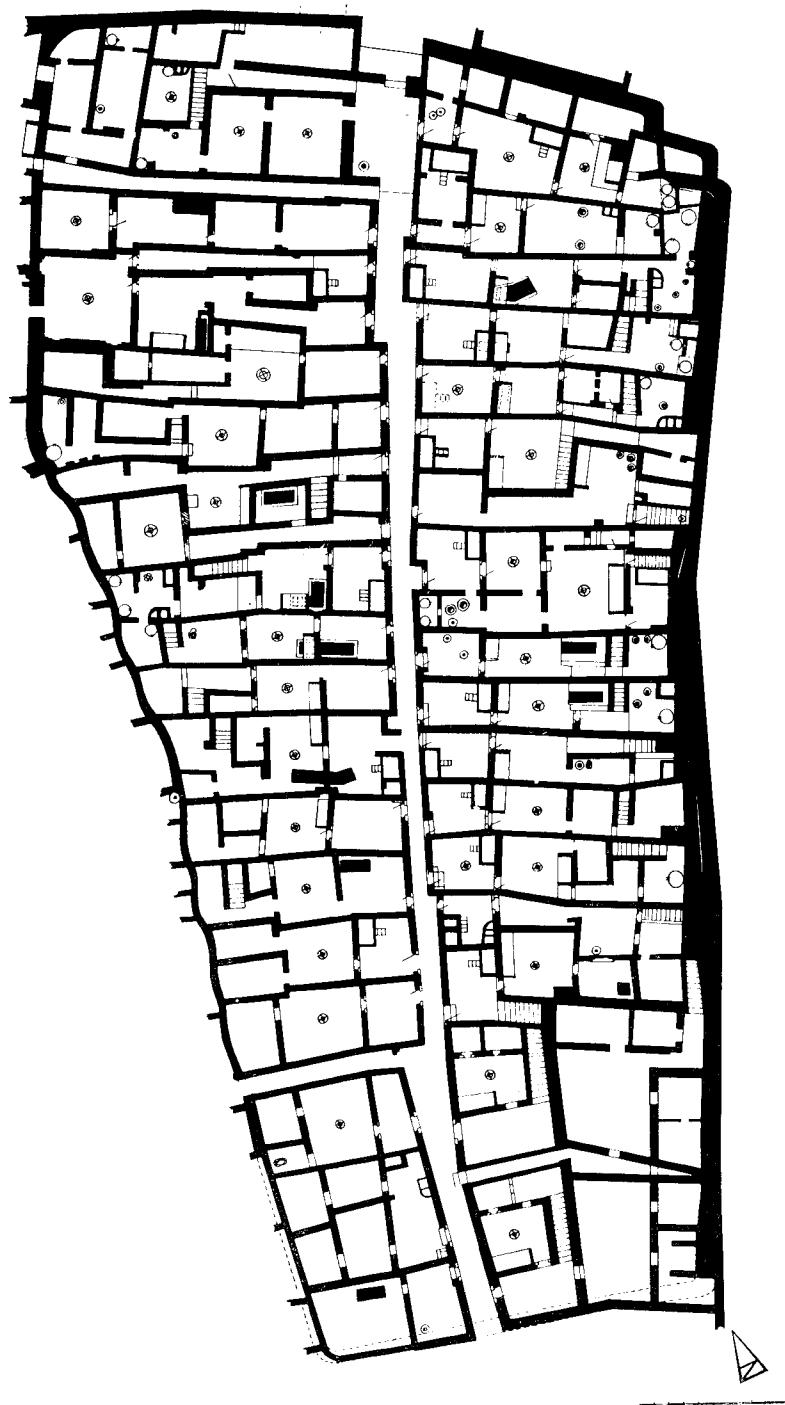
Plan du secteur défini par l'enceinte de Thoutmosis I^{er} (d'après B. Bruyère).

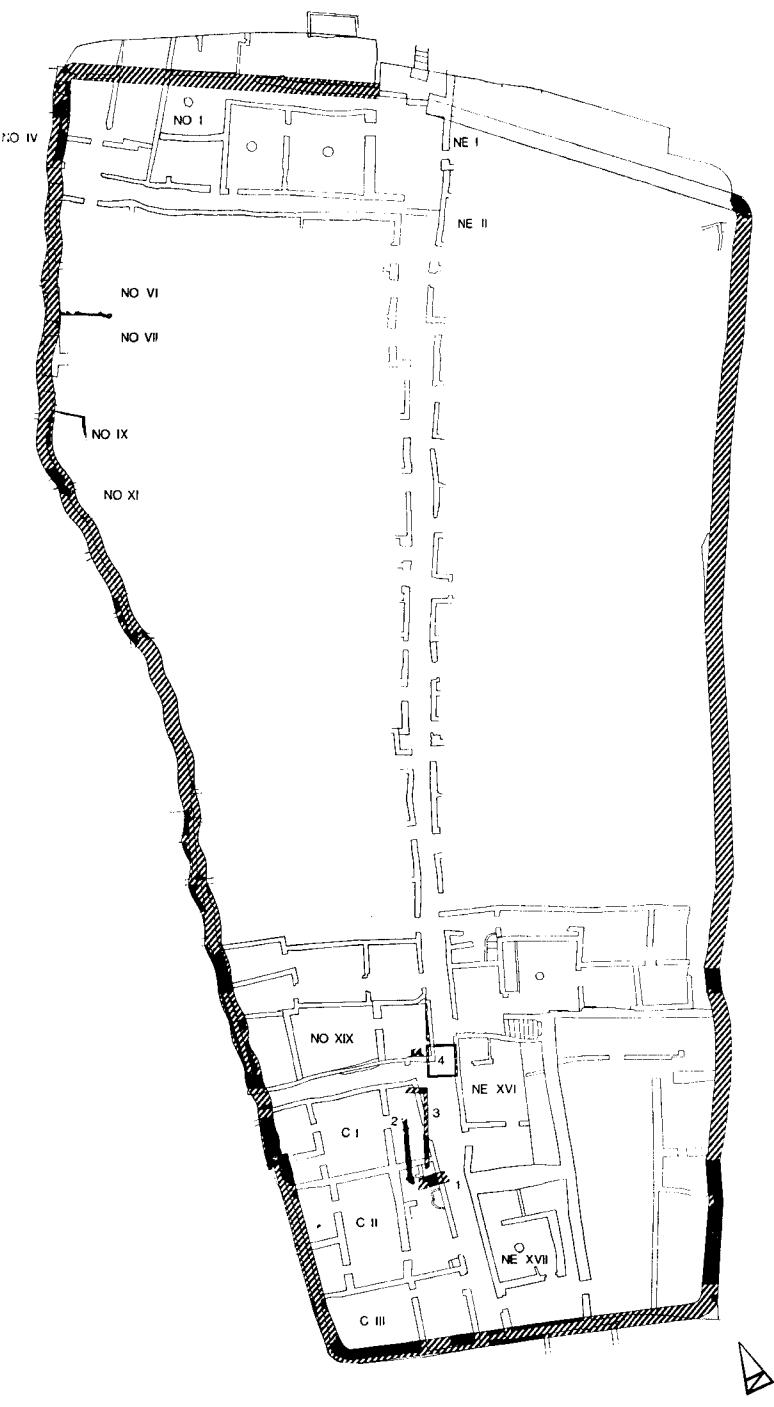
Les chiffres romains précédés de lettres renvoient à la numérotation des maisons par B. Bruyère.

Les chiffres arabes désignent les nouvelles structures dégagées au cours des fouilles (fév. 74).

Plan du secteur défini par l'enceinte de Thoutmosis I^{er} (relevé en cours par I. Matter).

L'enceinte de Thoutmosis I^{er} définit une surface composée de deux parties (pl. LXIII-LXIV) : au Nord, le terrain est rectangulaire et semble limité par une sorte de terrasse, alors qu'au Sud il est trapézoïdal et suit la pente générale de l'ancien lit d'un *ouadi*. Dans l'état actuel de notre étude, il n'est pas possible d'expliquer cette différence d'une manière définitive. Nous proposons en hypothèse de restituer dans le secteur Nord une *agglomération plus ancienne* : le plan irrégulier des maisons construites par la suite n'est pas comparable au type « standard » des habitations situées du côté méridional. Quelques vestiges nous aident à comprendre ces installations primitives. Sous l'enceinte de Thoutmosis I^{er}, à la hauteur des maisons NO VI, VII et IX, des fondations constituées de blocs de calcaire liés au limon durci sont apparues. La première assise de l'enceinte recouvre partiellement ces vestiges (pl. LXV, A) et assure ainsi leur antériorité.

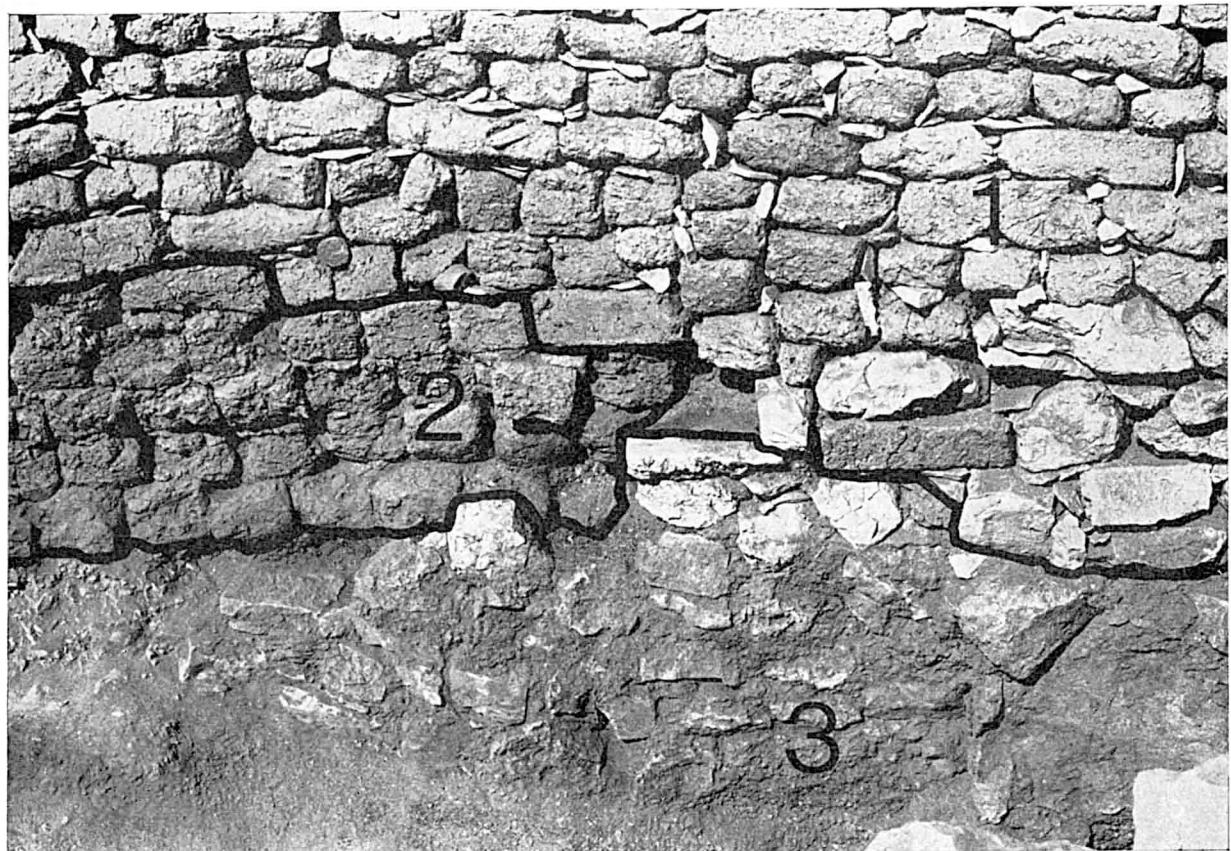
A. — Maison NO IX (1 = restauration de l'enceinte par B. Bruyère; 2 = enceinte de Thoutmosis I^{er}; 3 = mur antérieur à l'enceinte).

contre le sol naturel. En élévation, les maçonneries devaient être plus épaisses. Dans la cuisine de la maison NO IX, nous avons dégagé un grenier de forme grossièrement rectangulaire. Ses parois creusées dans le *tafl* étaient enduites de limon. Des parements de blocs de calcaire s'élevaient sur trois de ses côtés. Un peu plus au Nord, dans la maison NO VI, une ancienne fondation traverse la salle III (pl. LXV, B), sous la base de la colonne: elle est faite à nouveau de blocs de calcaire liés par du limon utilisé en grande quantité. L'angle intérieur N.-O. d'une chambre subsiste. A la base de cette maçonnerie, on distingue une ou deux couches d'enduit de *mouna* appartenant probablement à un aménagement des parois. Le sol de la chambre n'est pas conservé mais une structure de boue dessine une empreinte arrondie. Au cours des remaniements postérieurs on a peut-être gardé, en fondation ou par des tracés, d'autres souvenirs de cette première occupation. L'interprétation de ces quelques éléments ne nous permet cependant pas d'apprécier l'ampleur de ces habitations.

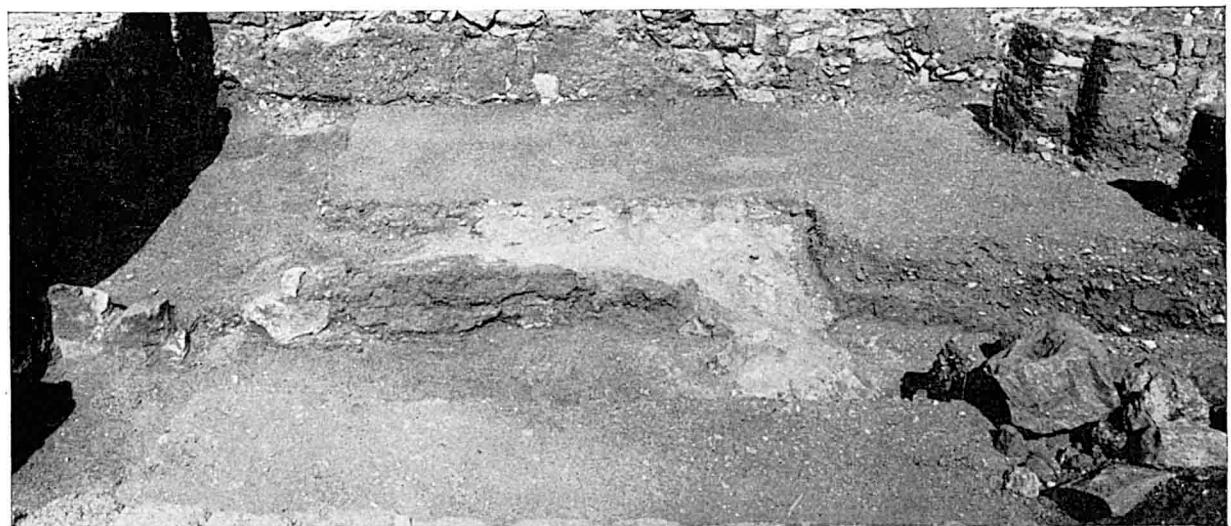
B. — Maison NO VI : vestiges d'un état antérieur au village de Thoutmosis I^{er}.

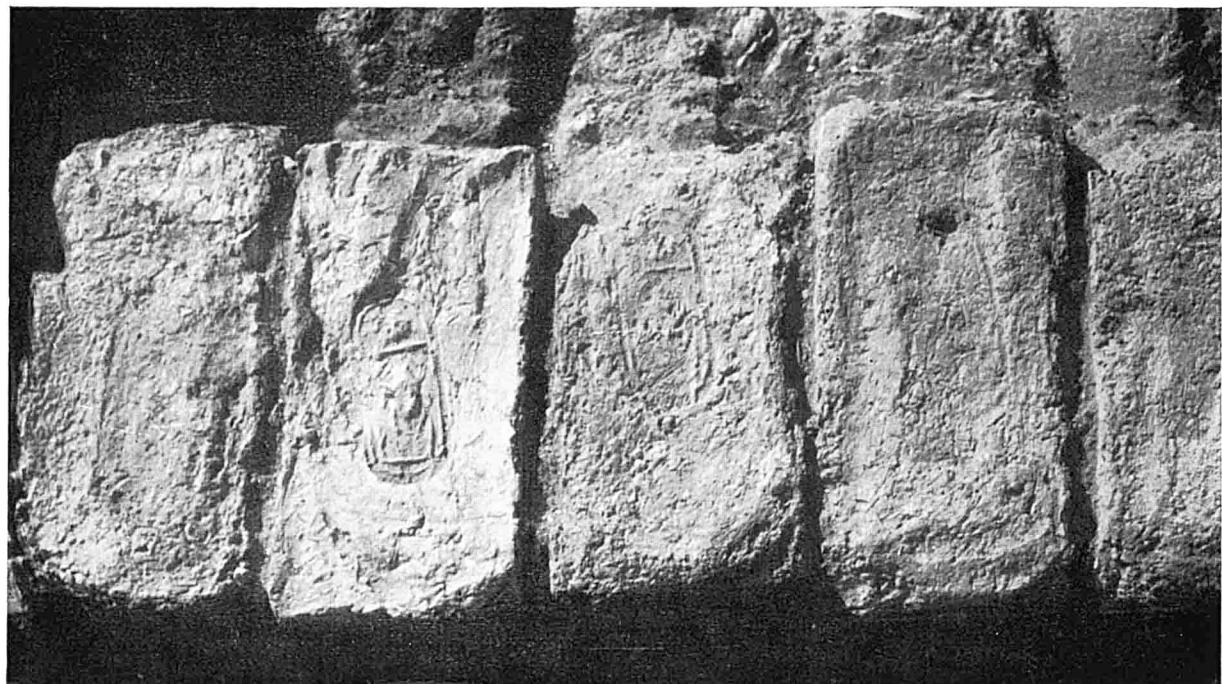
A. — Enceinte de Thoutmosis I^{er} : briques estampillées.

Les briques appartenant à ce mur de protection sont de bonne qualité (dimensions : 32 cm./38 cm., sur 16 cm./20 cm., sur 15 cm.). L'empreinte du cartouche de Thoutmosis I^{er} apparaît sur un seul côté, rarement à la partie supérieure des maçonneries (pl. LXVI, A). Le mur a 1,05 m. d'épaisseur, soit la valeur de trois briques de large. Mais, selon une technique déjà signalée à Amarna⁽¹⁾, des canaux longitudinaux de 10 cm. de largeur sont ménagés à l'intérieur de la maçonnerie (pl. LXVI, B). On économise ainsi une demi-brique en épaisseur, deux d'entre elles étant placées perpendiculairement à l'axe du mur et la troisième dans le sens longitudinal. Quelquefois, ces petits canaux étaient comblés avec des éclats de calcaire, mais nous les avons retrouvés le plus souvent vides. C'est à la surface de chaque assise qu'une couche d'enduit était repérable; entre les joints verticaux, il était pratiquement absent. Pendlebury, à propos d'Amarna, explique cette technique par un désir d'éviter un retrait trop important lors du séchage du mur, les canaux permettant une circulation d'air. Dans le cas présent, le séchage du mur ne devrait pas avoir créé de difficulté, mais on peut admettre une certaine économie de matériaux. Nous voyons, par ce système, une façon d'obtenir une plus grande résistance de la maçonnerie. Il faut encore signaler que ces canaux sont prévus à l'intérieur du mur, qu'il soit rectiligne ou sinueux⁽²⁾.

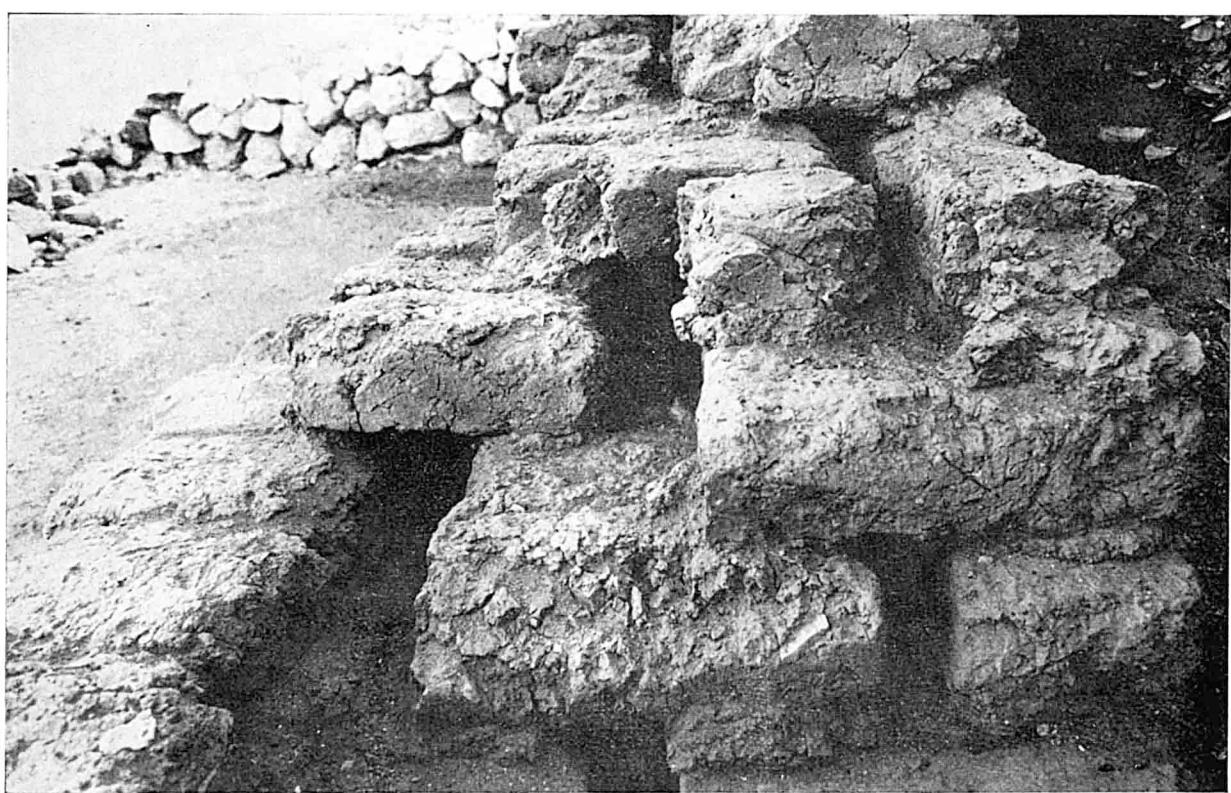
B. — Enceinte de Thoutmosis I^{er} : détail de la maçonnerie.

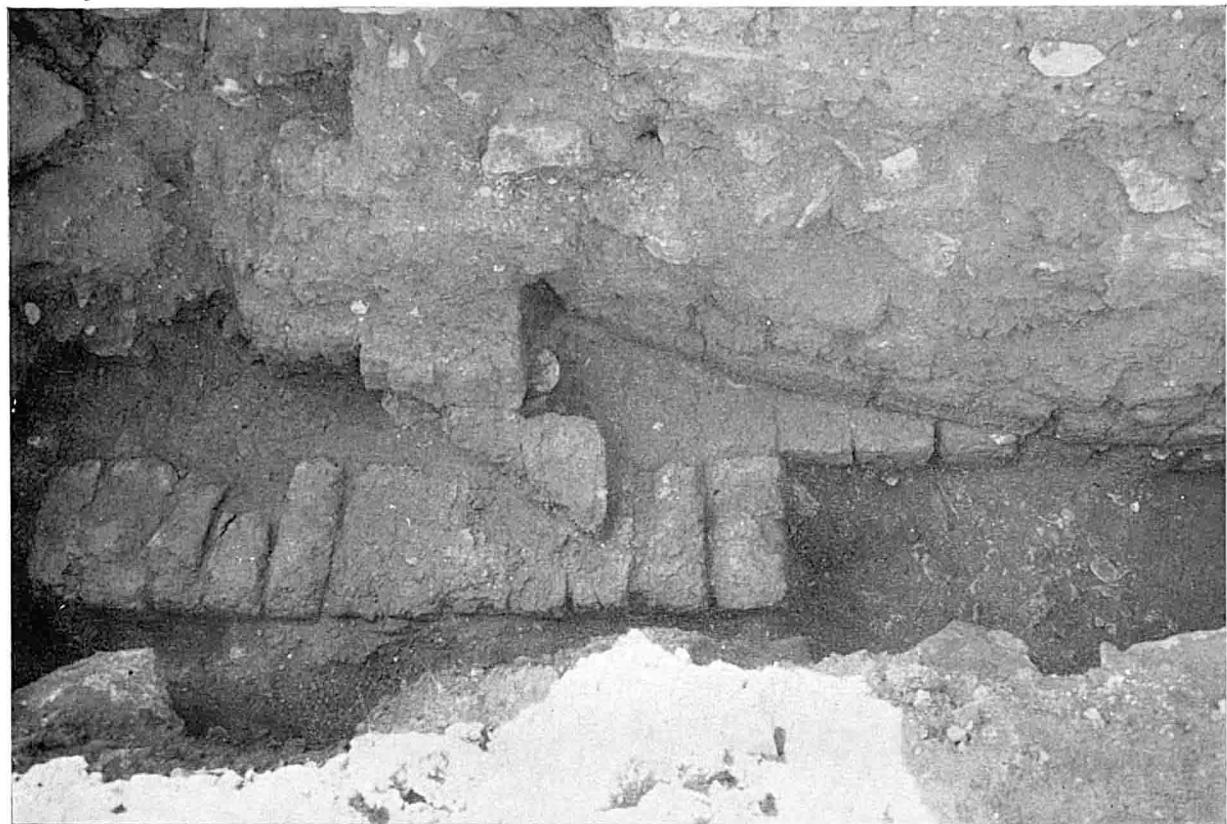
A. — Enceinte de Thoutmosis I^{er}, segment occidental : liaison du mur droit et du mur sinueux.

une longueur d'environ 13 m. *La liaison entre ce tracé rectiligne et la partie sinueuse* est encore préservée (pl. LXVII, A) et nous avons étudié attentivement ce changement pour comprendre s'il marquait deux états. La première assise repose dans un lit de terre pulvérulente mêlée à de la cendre. Sur l'enduit recouvrant les briques de la fondation rectiligne, le mur s'arrondit au niveau de la seconde assise, tandis que la couche suivante est à nouveau reliée aux maçonneries du segment Sud. C'est à partir de la quatrième assise que le tracé sinueux apparaît en élévation. Cette imbrication semble démontrer que l'on a cherché à réunir les deux éléments par une fixation aussi solide que possible. L'identité des techniques utilisées et les estampilles des briques confirment la contemporanéité de construction.

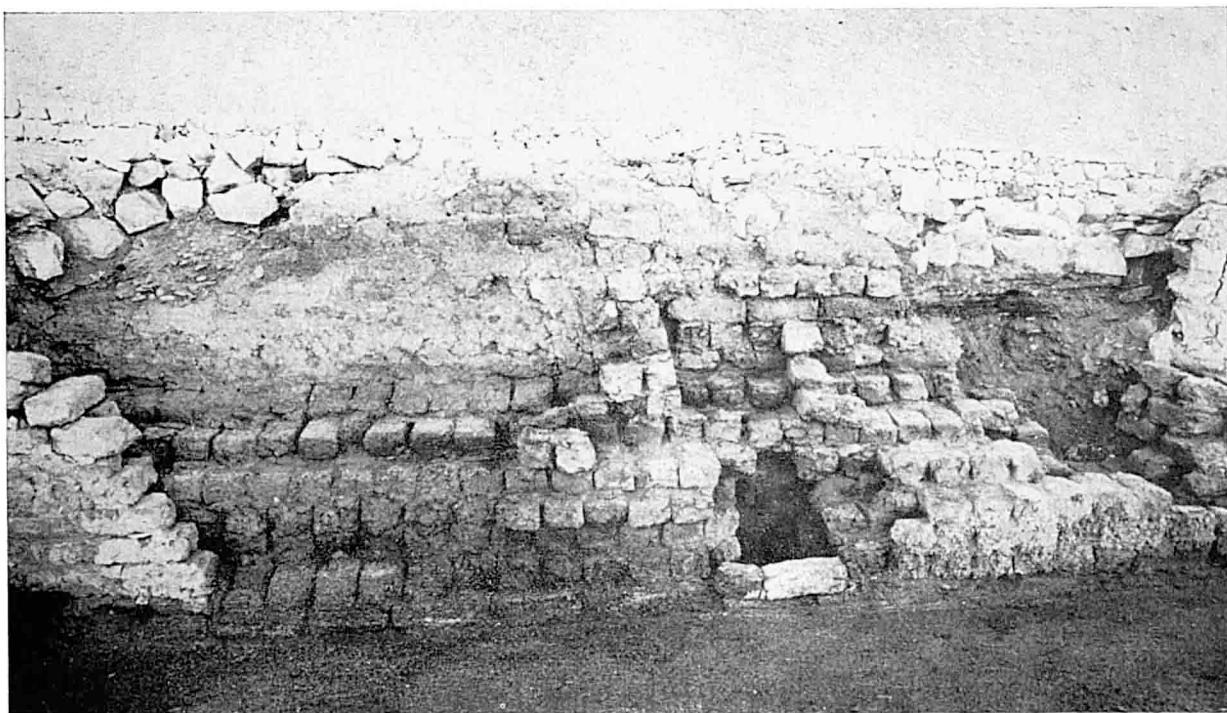
B. — Enceinte de Thoutmosis I^{er}, segment oriental.

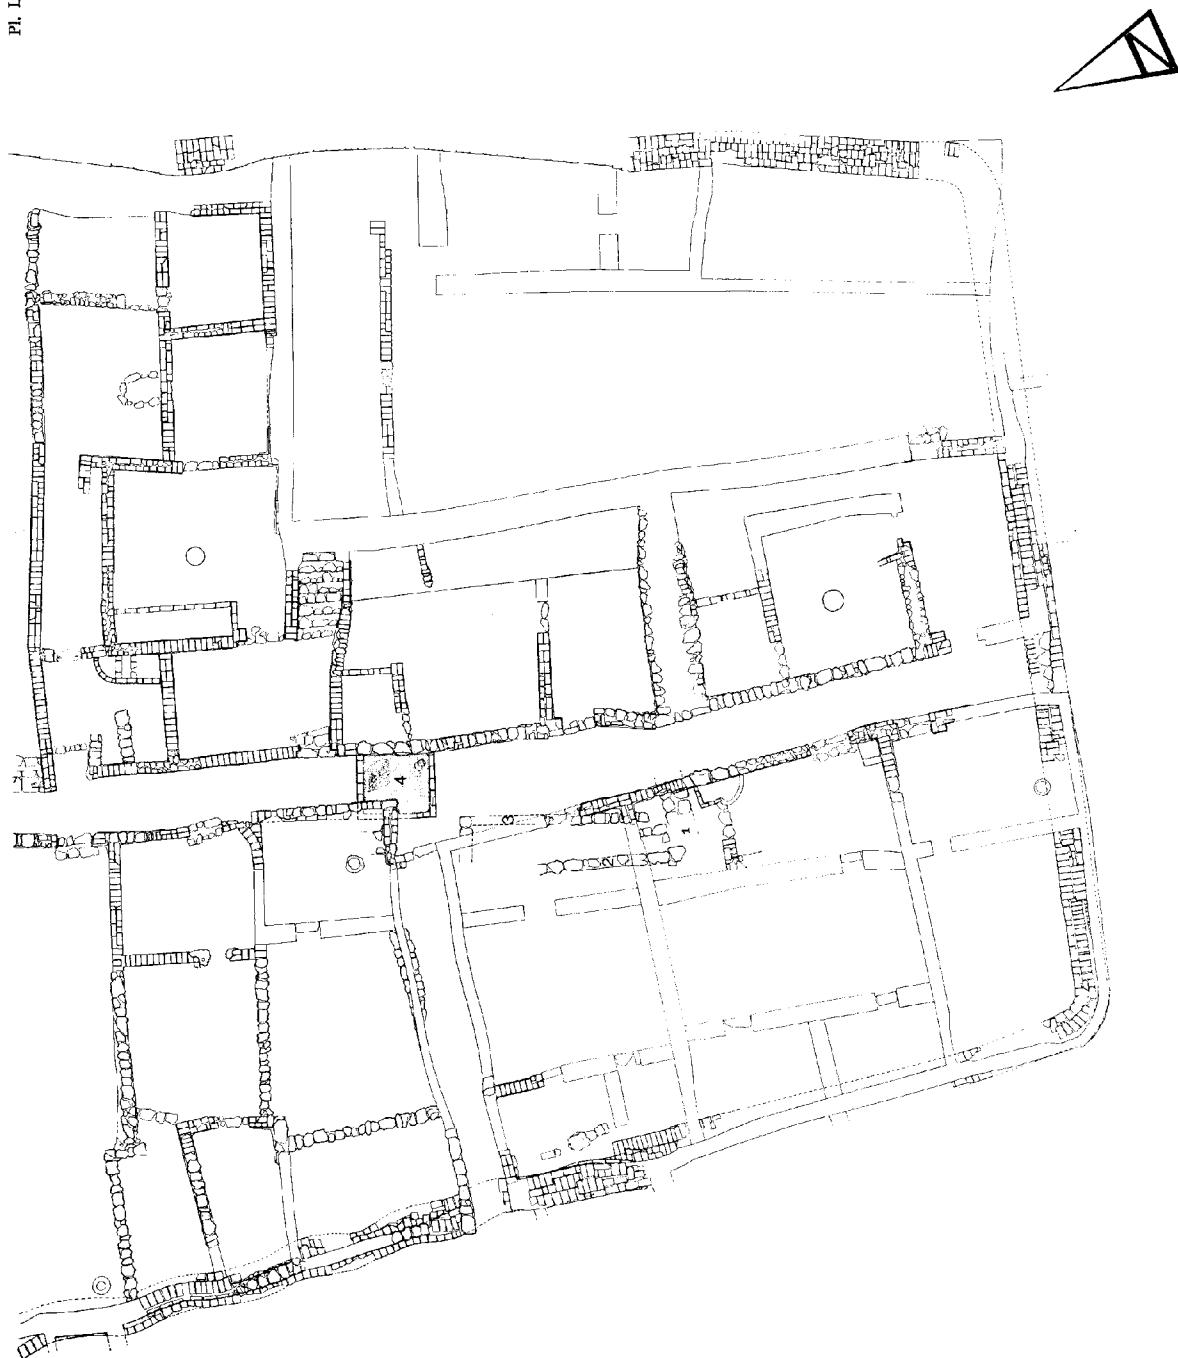
1, 2, 3, 4 : numérotation selon l'ordre chronologique de quelques structures dégagées (fев. 74);
elles témoignent de plusieurs changements de plan du village précédant l'état actuel.

Plan du secteur défini par l'enceinte de Thoutmosis I^e, partie méridionale (dessin I. Matter).

La conception proposée de deux ou trois grandes périodes de transformations du Village s'est quelque peu modifiée à la suite de notre enquête. Les sondages dans la zone méridionale de l'établissement primitif ont fait apparaître des

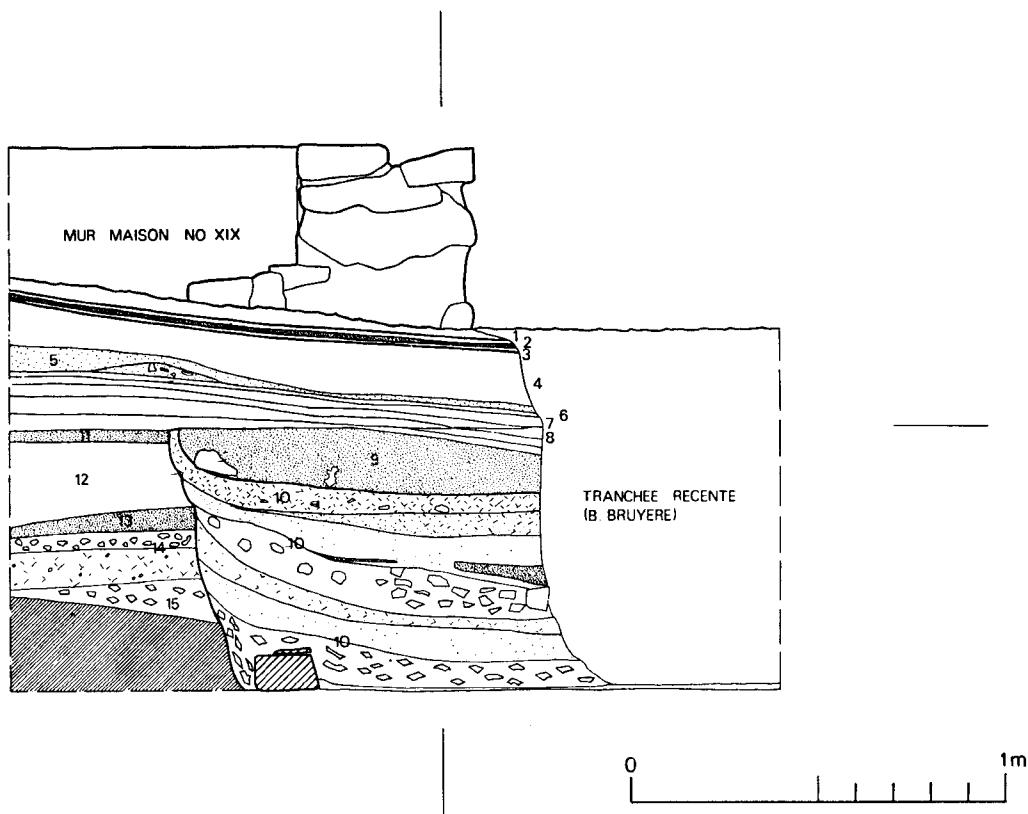
1, 2, 3 sols de terre battue bien différenciés (2 : le niveau d'occupation a subi un important incendie).

4 fragments de pierres : aménagement des sols 1, 2 et 3.

5, 6, 7, 8, 9 sols de terre battue bien différenciés (6 : recouvert d'un lait de chaux; 8 : mélangé à de la paille; 9 : traces d'incendie).

10 remblais postérieurs à la destruction du silo (4).

■■■ rangée de briques inférieure du bord Ouest du silo (4).

15 sol naturel à la surface du rocher.

Stratigraphie Est-Ouest au travers de la rue axiale du Village (dessin D. Valbelle et F. Plojoux).

Au-dessus des couches de fumier et des structures de pierre déjà décrites, un sol très épais ressemble à ceux des autres niveaux où le passage quotidien a peu à peu formé une couche feuilletée dans laquelle sont agglomérés des débris de matières organiques mêlés à du limon; il est fortement carbonisé à sa surface et des cendres le recouvrent. Un mur (pl. LXVIII et LXX (2)) orienté Nord-Sud a été aménagé dans la couche brûlée. Il est désaxé par rapport aux constructions des dernières périodes du Village. Isolé de son contexte, ce segment de 4,50 m. de longueur nous restitue pourtant l'emplacement approximatif d'une maison; peu épais (30 cm.), il est fait de blocs de calcaire liés au limon. Une nouvelle couche de destruction avec des strates de cendres et de charbon de bois permet d'isoler cette habitation d'une construction plus tardive que l'on connaît par un second mur (3) étroit (25 cm.) conservé sur une longueur de 5 m. Il n'est pas exactement parallèle au mur précédent et il se retourne en direction de l'Ouest (pl. LXVIII et LXX); il est aussi constitué d'assises de calcaire liées au limon. La comparaison de l'orientation de ces deux murs avec celle de la paroi orientale de la maison C I rend compte des variations du plan des habitations dans ce quartier.

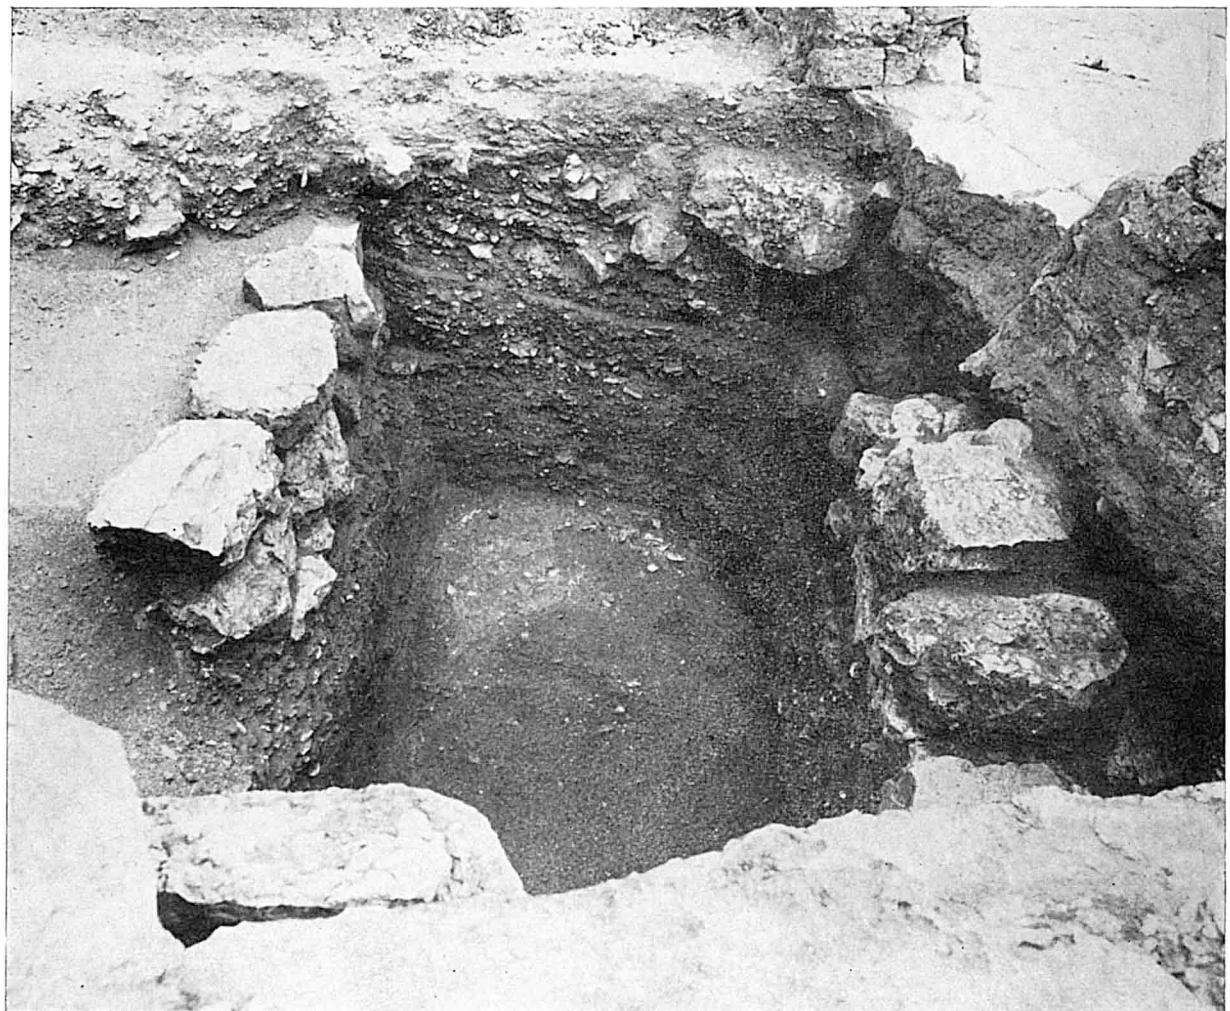
Maison C I (salle 1) : fondations des murs (2) et (3), vestiges d'habititations de la XVIII^e dynastie.

Cette zone ne constitue pas une anomalie : il est parfaitement naturel que la totalité de la surface déterminée par l'enceinte n'ait pas été couverte d'habitations dès l'époque de Thoutmosis I^{er}. Sous la première pièce de la maison C I, une fondation (pl. LXVIII (1)) contemporaine de l'occupation du début de la 18^e dynastie est apparue. Très dégradé, ce mur fait de pierres calcaires a 75 cm. d'épaisseur; il est perpendiculaire à l'axe général du Village; situé sur le sol naturel et entouré de paille et de déblais, il pourrait appartenir à une construction proche du terrain occupé par les animaux ou à un enclos pour les contenir. On trouve encore à Amarna une situation semblable, près de l'angle S.-O. du village des ouvriers où les décharges accumulées dans un espace libre analogue ont provoqué la condamnation d'une des deux portes; des vestiges du séjour d'animaux domestiques ont également été reconnus à cette place⁽²⁾. Près de l'endroit où l'enceinte rectiligne prend un tracé sinueux, un mur dont les pierres sont liées au limon est probablement contemporain de cette occupation; le matériau employé pour ces deux constructions infirme l'idée de Bruyère consistant à considérer les murs de briques comme caractéristiques de la 18^e dynastie et, partant, généralement antérieurs à ceux de pierres⁽³⁾. Nos investigations se sont limitées à l'extrême Sud de l'agglomération où les vestiges en place permettaient une véritable analyse. Au Nord, les murs des maisons ont été souvent remaniés et les fouilles antérieures ont perturbé les couches archéologiques peu épaisses.

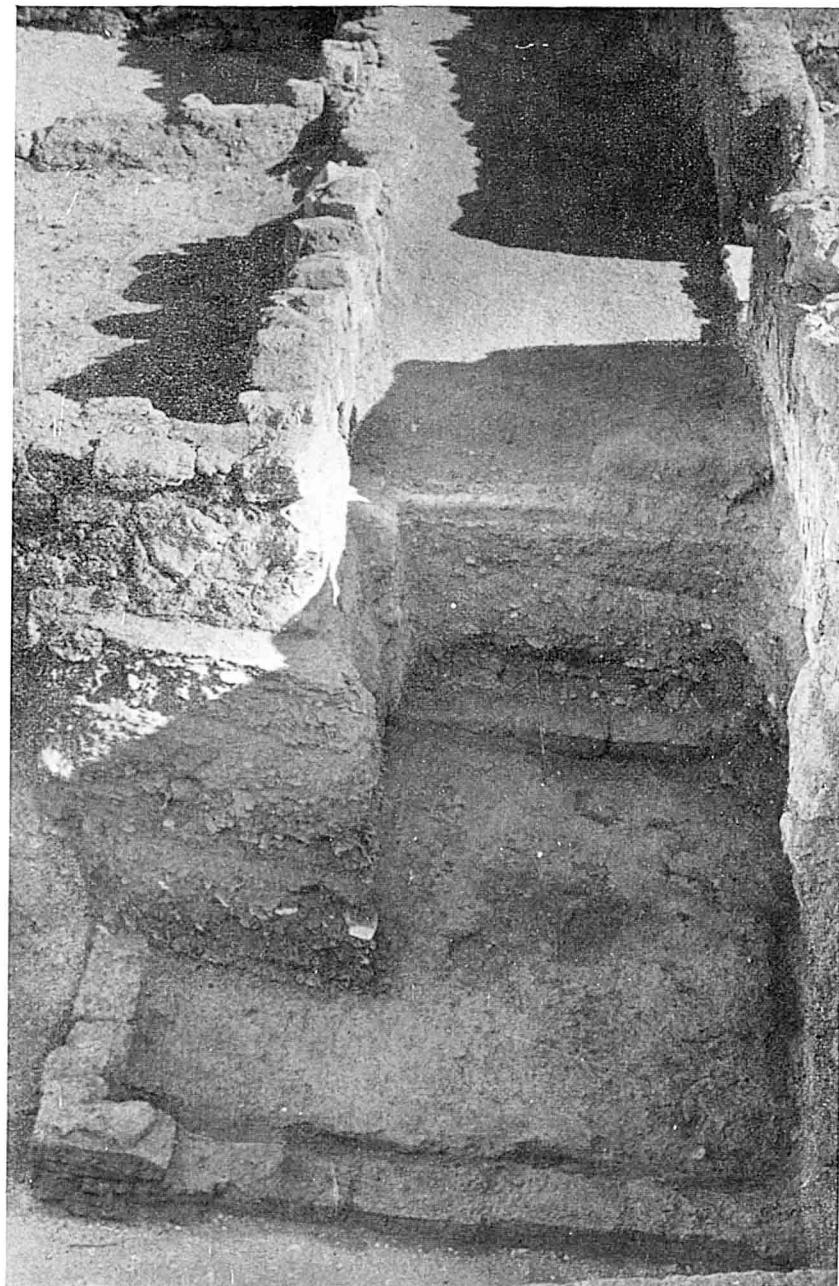
Vestiges d'un silo carré (4) découvert sous
la rue axiale du village ramesside.

Ces structures sont à nouveau recouvertes par des déblais surmontés d'un sol en relation avec *un silo carré* (4) installé sous l'intersection des rues contemporaines du dernier aménagement (pl. LXVIII et LXXI). Cette situation ne coïncide pas avec le plan connu puisque les fondations des maisons actuellement visibles passent largement au-dessus du silo qui devait appartenir à un autre système d'urbanisation. Ce grenier, enfoncé d'au moins 70 cm. dans les accumulations antérieures, est aménagé à l'aide d'un muret de briques dessinant une surface quadrangulaire de 1,75 m. sur 1,85 m.; son sol est recouvert d'une couche de limon dont la partie supérieure est soigneusement lissée; à l'angle S.-E., l'empreinte d'un récipient circulaire est préservée dans l'épaisseur du sol. C'est vraisemblablement à la suite

d'un feu violent que ce silo a été abandonné : le sol en relation avec sa construction, le fond du grenier même et le remplissage de sa fosse mettent en évidence les traces calcinées de sa destruction. Plusieurs sols se superposent encore au comblement du silo; seul le dernier peut être rattaché aux murs aujourd'hui debout.

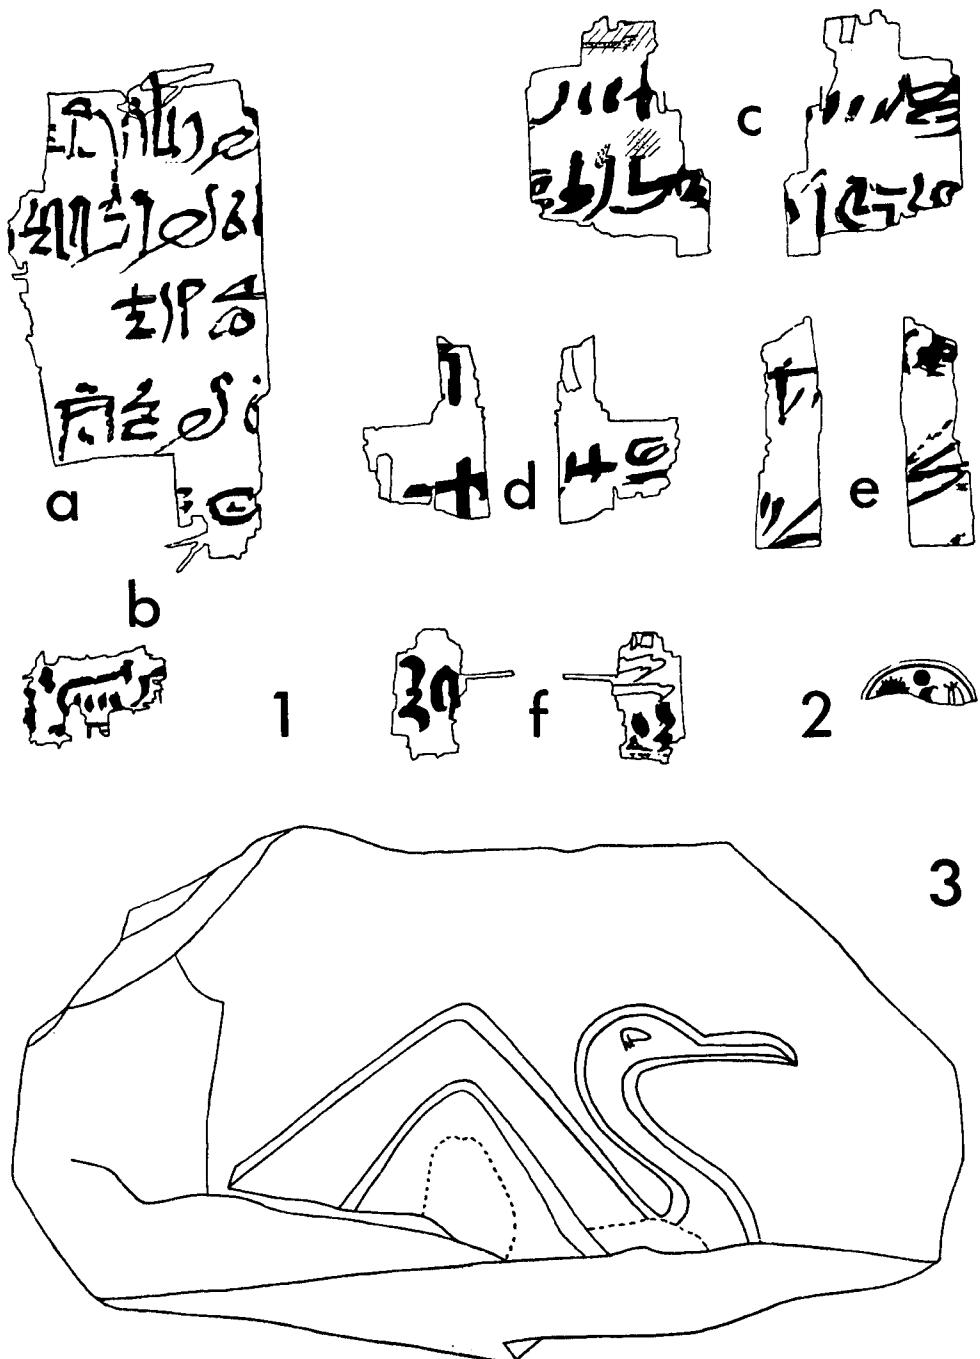
1. — Morceaux de papyrus découverts; a dans la maison C II (salle I); b, c, d, e et f dans la maison NO XXVII (salle III).
 2. — Fragment de scarabée.
 3. — Essai de sculpteur.

— plusieurs petits fragments de papyrus hiératiques (pl. LXXII, 1), dans les maisons NO XXVII (salle III) et C II (salle I);

- un essai de sculpteur portant la représentation d'un canard aux ailes repliées derrière le dos (pl. LXXII, 3), qui garde quelques traces de couleurs jaune et rouge, 12 cm. × 6 cm., dans la maison NO X (cuisine);
