Le village de Deir el-Médineh : Reprise de l'étude archéologique [avec 11 planches].

# LE VILLAGE DE DEIR EL-MÉDINEH

## REPRISE DE L'ÉTUDE ARCHÉOLOGIQUE

Charles BONNET et Dominique VALBELLE

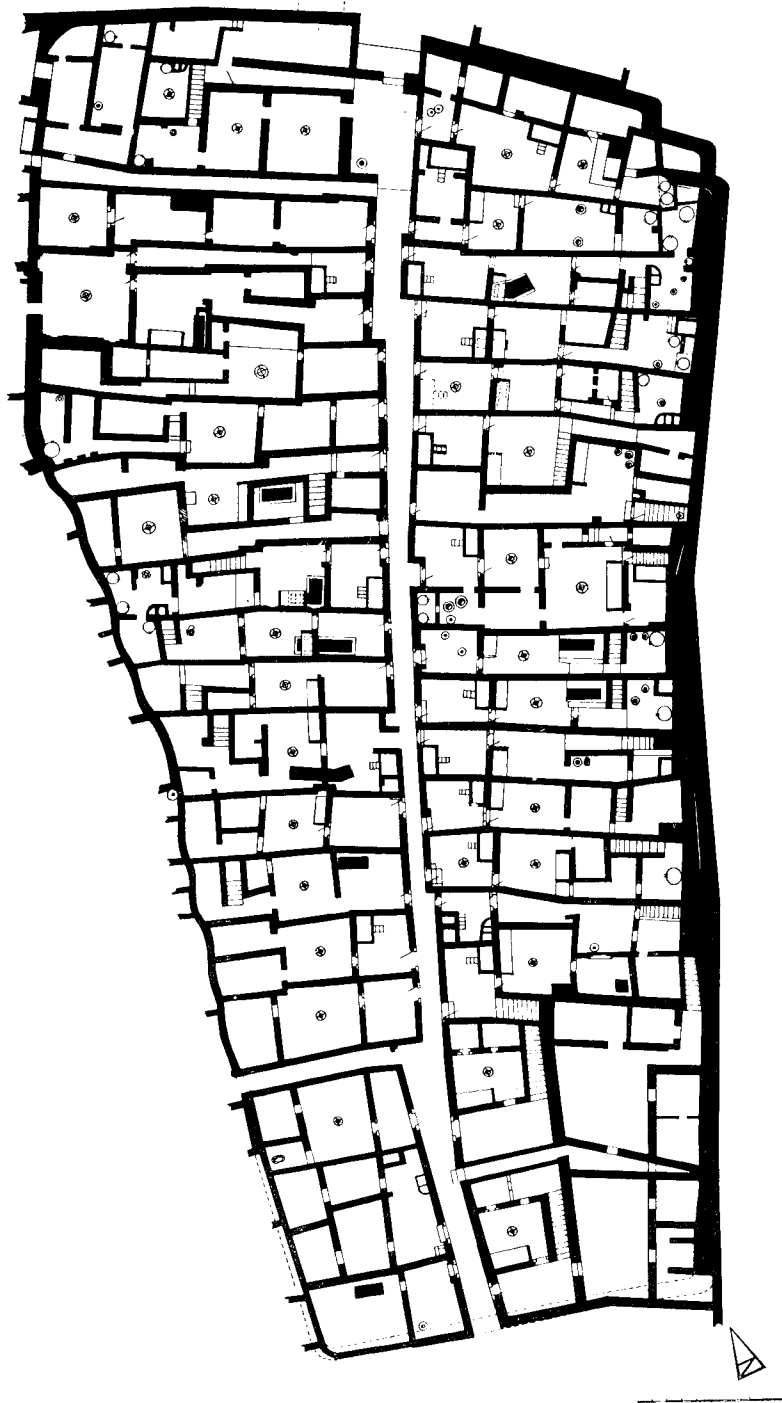
Plan du secteur défini par l'enceinte de Thoutmosis 1<sup>er</sup> (d'après B. Bruyère).

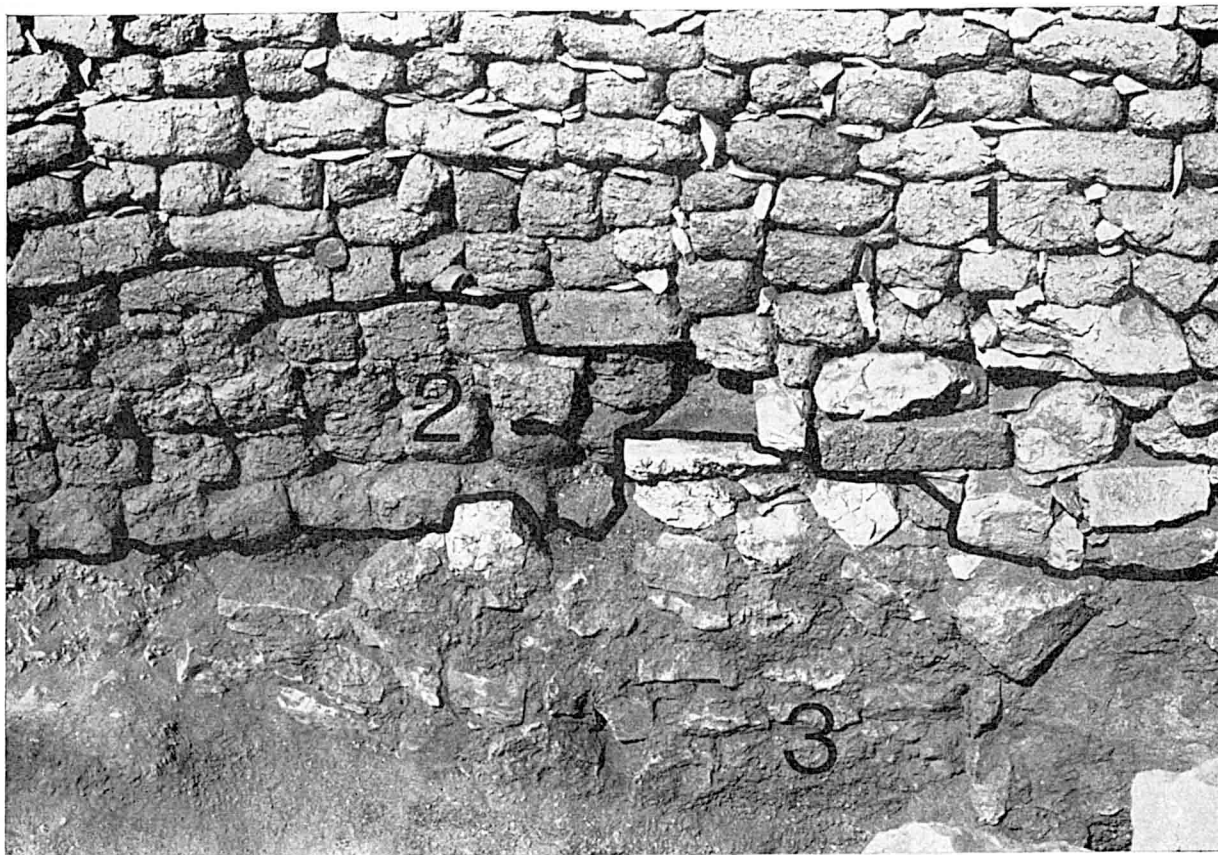
A. — Maison NO IX (1 = restauration de l'enceinte par B. Bruyère; 2 = enceinte de Thoutmosis I<sup>er</sup>; 3 = mur antérieur à l'enceinte).

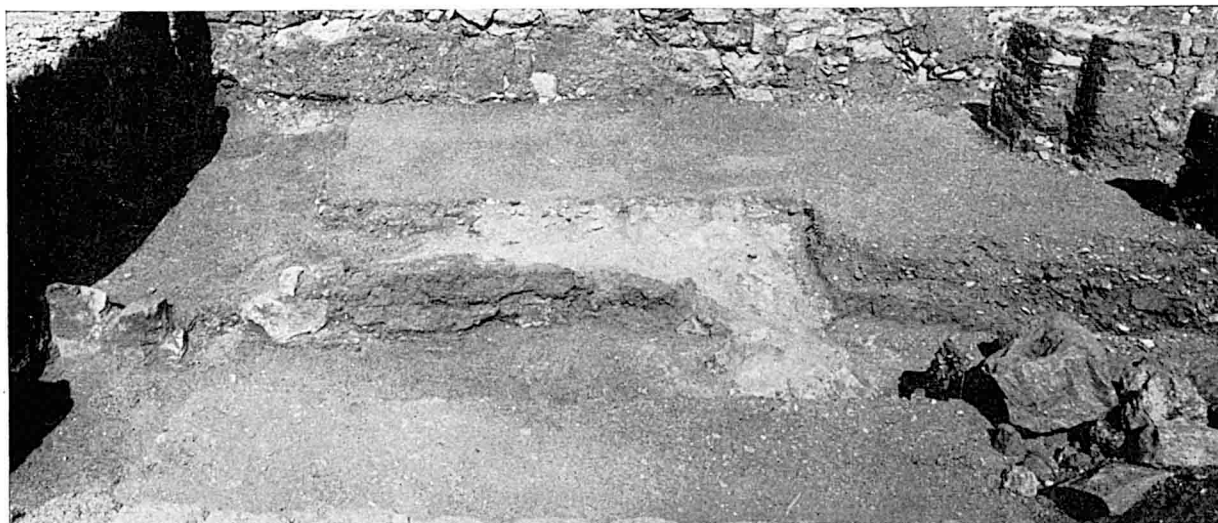
B. — Maison NO VI : vestiges d'un état antérieur au village de Thoutmosis I<sup>er</sup>.

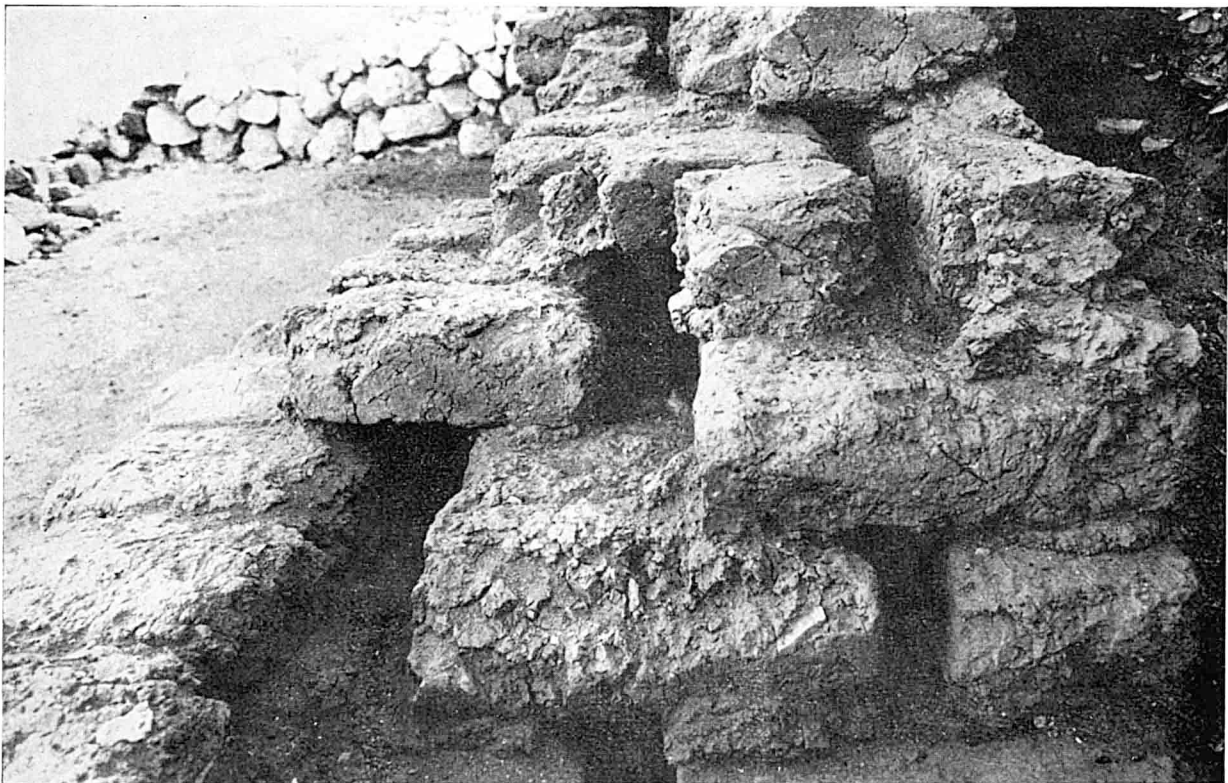
B. — Enceinte de Thoutmosis I<sup>er</sup> : détail de la maçonnerie.

Les briques appartenant à ce mur de protection sont de bonne qualité (dimensions : 32 cm./38 cm., sur 16 cm./20 cm., sur 15 cm.). L'empreinte du cartouche de Thoutmosis I<sup>er</sup> apparaît sur un seul côté, rarement à la partie supérieure des maçonneries (pl. LXVI, A). Le mur a 1,05 m. d'épaisseur, soit la valeur de trois briques de large. Mais, selon une technique déjà signalée à Amarna <sup>(1)</sup>, des canaux longitudinaux de 10 cm. de largeur sont ménagés à l'intérieur de la maçonnerie (pl. LXVI, B). On économise ainsi une demi-brique en épaisseur, deux d'entre elles étant placées perpendiculairement à l'axe du mur et la troisième dans le sens longitudinal. Quelquefois, ces petits canaux étaient comblés avec des éclats de calcaire, mais nous les avons retrouvés le plus souvent vides. C'est à la surface de chaque assise qu'une couche d'enduit était repérable; entre les joints verticaux, il était pratiquement absent. Pendlebury, à propos d'Amarna, explique cette technique par un désir d'éviter un retrait trop important lors du séchage du mur, les canaux permettant une circulation d'air. Dans le cas présent, le séchage du mur ne devrait pas avoir créé de difficulté, mais on peut admettre une certaine économie de matériaux. Nous voyons, par ce système, une façon d'obtenir une plus grande résistance de la maçonnerie. Il faut encore signaler que ces canaux sont prévus à l'intérieur du mur, qu'il soit rectiligne ou sinueux <sup>(2)</sup>.

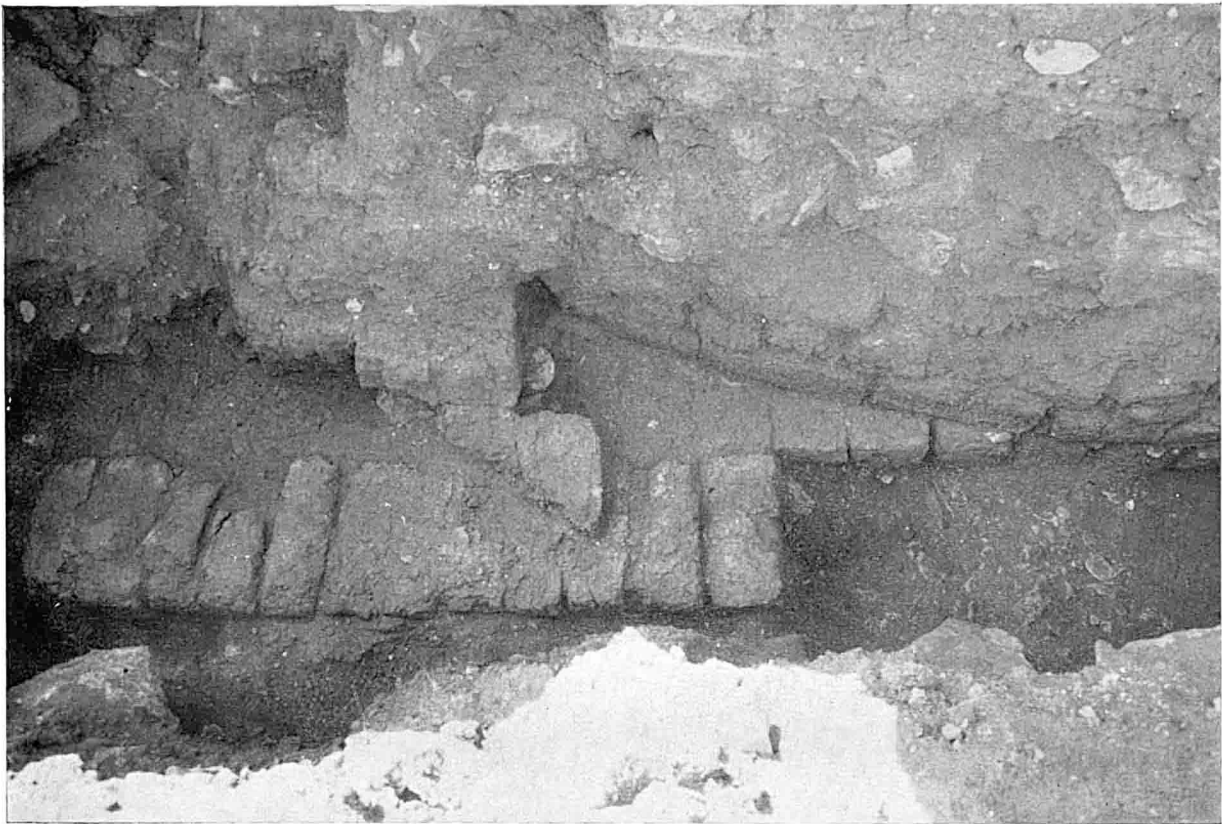
A. — Enceinte de Thoutmosis I<sup>er</sup>, segment occidental : liaison du mur droit et du mur sinueux.

une longueur d'environ 13 m. *La liaison entre ce tracé rectiligne et la partie sinueuse* est encore préservée (pl. LXVII, A) et nous avons étudié attentivement ce changement pour comprendre s'il marquait deux états. La première assise repose dans un lit de terre pulvérulente mêlée à de la cendre. Sur l'enduit recouvrant les briques de la fondation rectiligne, le mur s'arrondit au niveau de la seconde assise, tandis que la couche suivante est à nouveau reliée aux maçonneries du segment Sud. C'est à partir de la quatrième assise que le tracé sinueux apparaît en élévation. Cette imbrication semble démontrer que l'on a cherché à réunir les deux éléments par une fixation aussi solide que possible. L'identité des techniques utilisées et les estampilles des briques confirment la contemporanéité de construction.

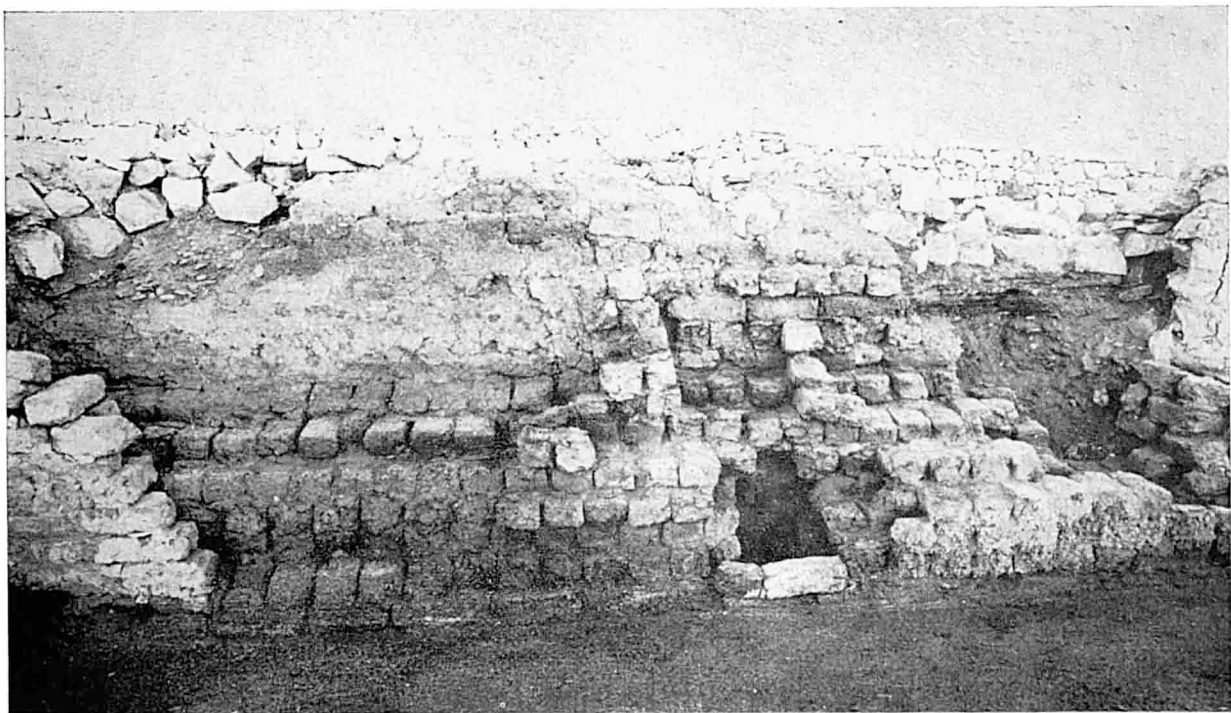
B. — Enceinte de Thoutmosis I<sup>er</sup>, segment oriental.

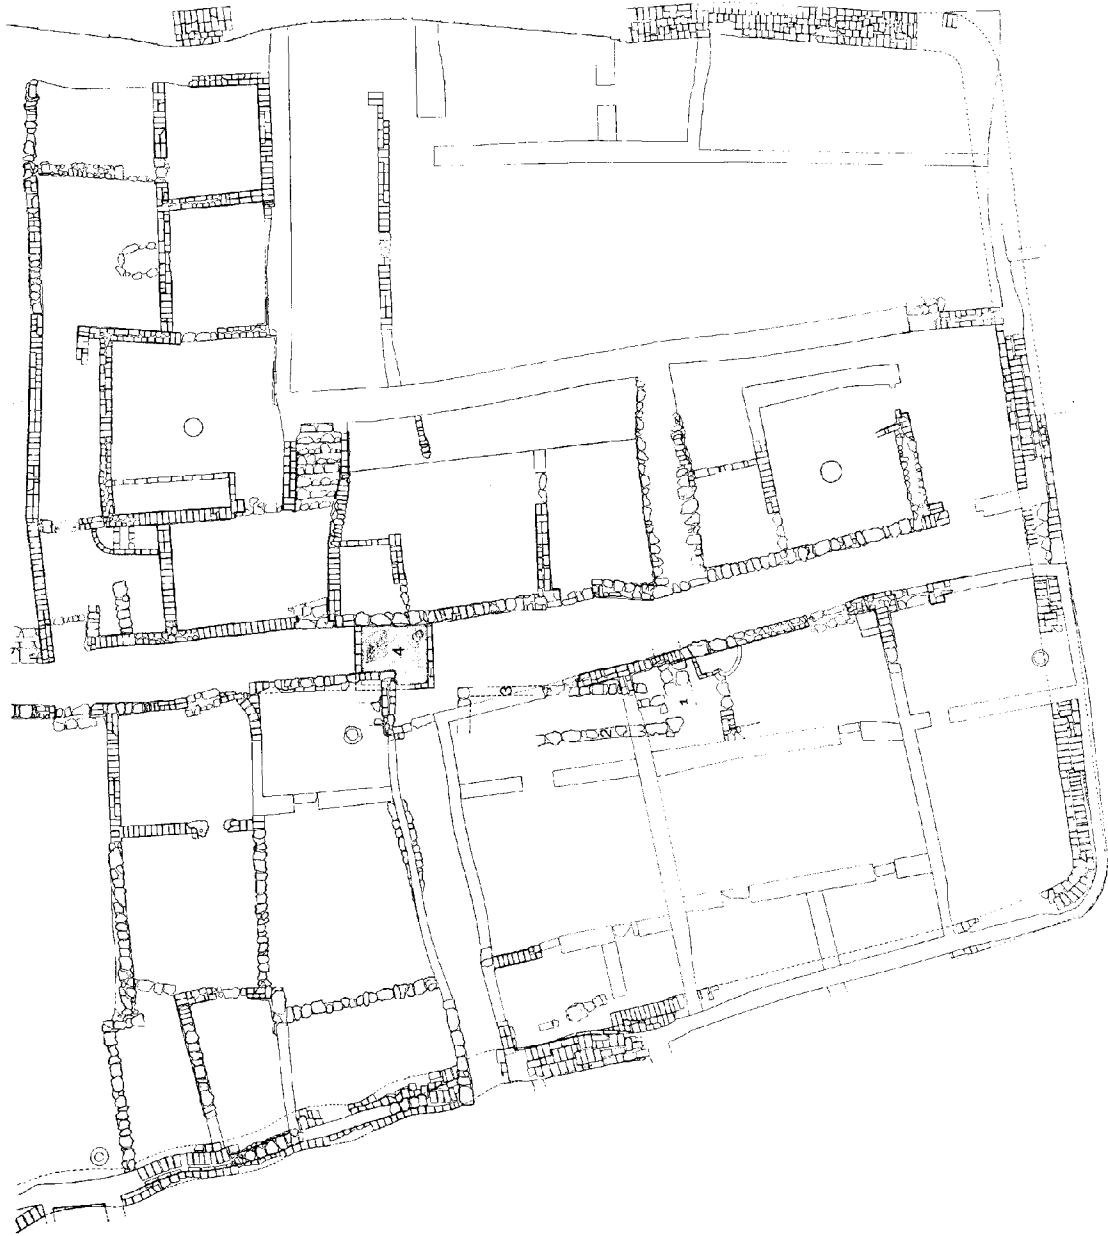
1, 2, 3, 4 : numérotation selon l'ordre chronologique de quelques structures dégagées (fév. 74);  
elles témoignent de plusieurs changements de plan du village précédant l'état actuel.

Plan du secteur défini par l'enceinte de Thoutmosis I<sup>er</sup>, partie méridionale (dessin I. Matter).

#### LES PHASES D'OCCUPATION DU VILLAGE POSTÉRIEURES AU PREMIER ÉTAT DE L'ENCEINTE DE THOUTMOSIS I<sup>er</sup> (pl. LXVIII).

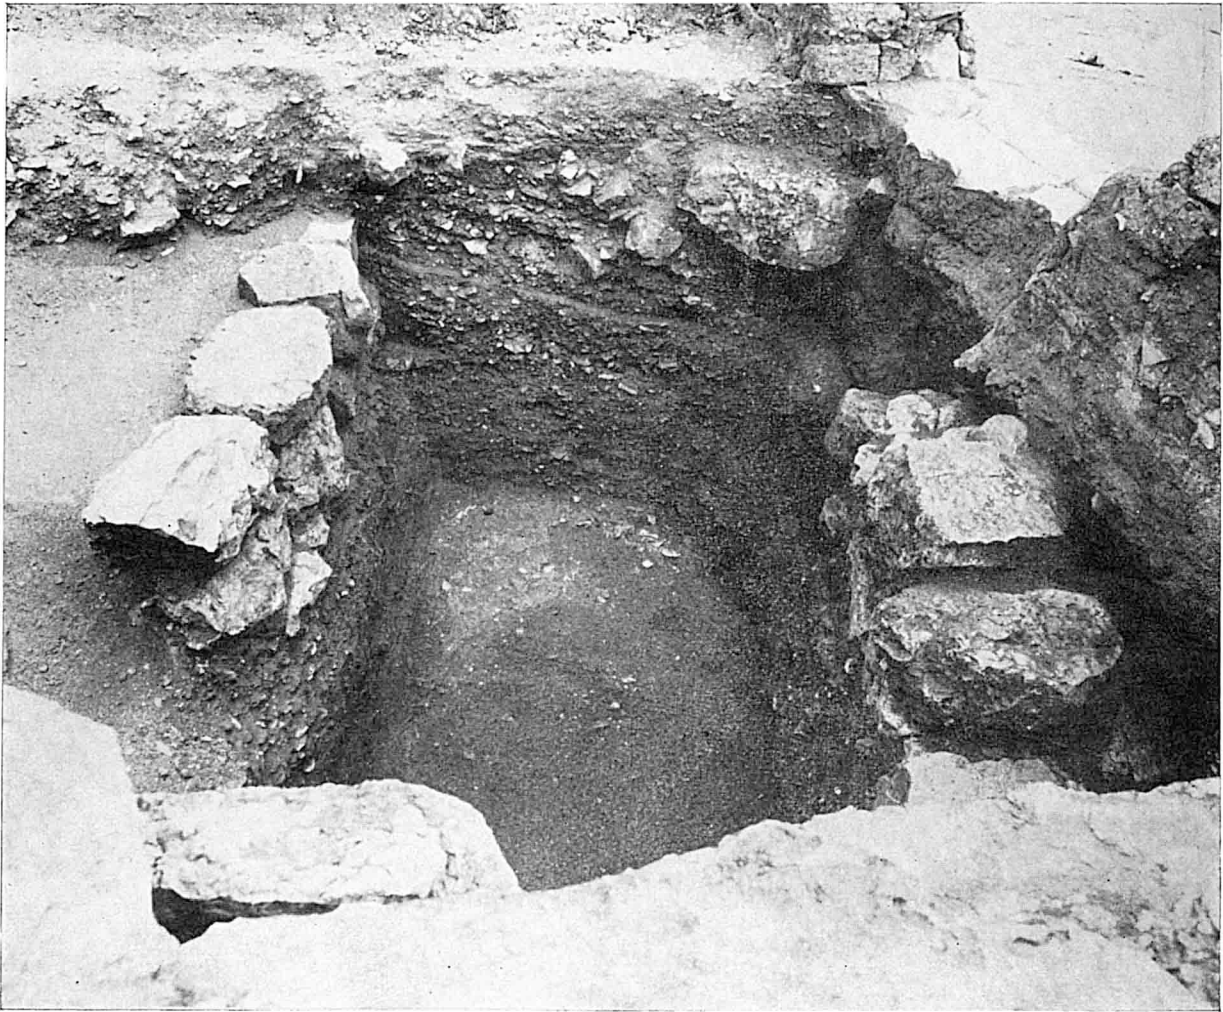
Maison C I (salle 1) : fondations des murs (2) et (3), vestiges d'habitations de la XVIII<sup>e</sup> dynastie.

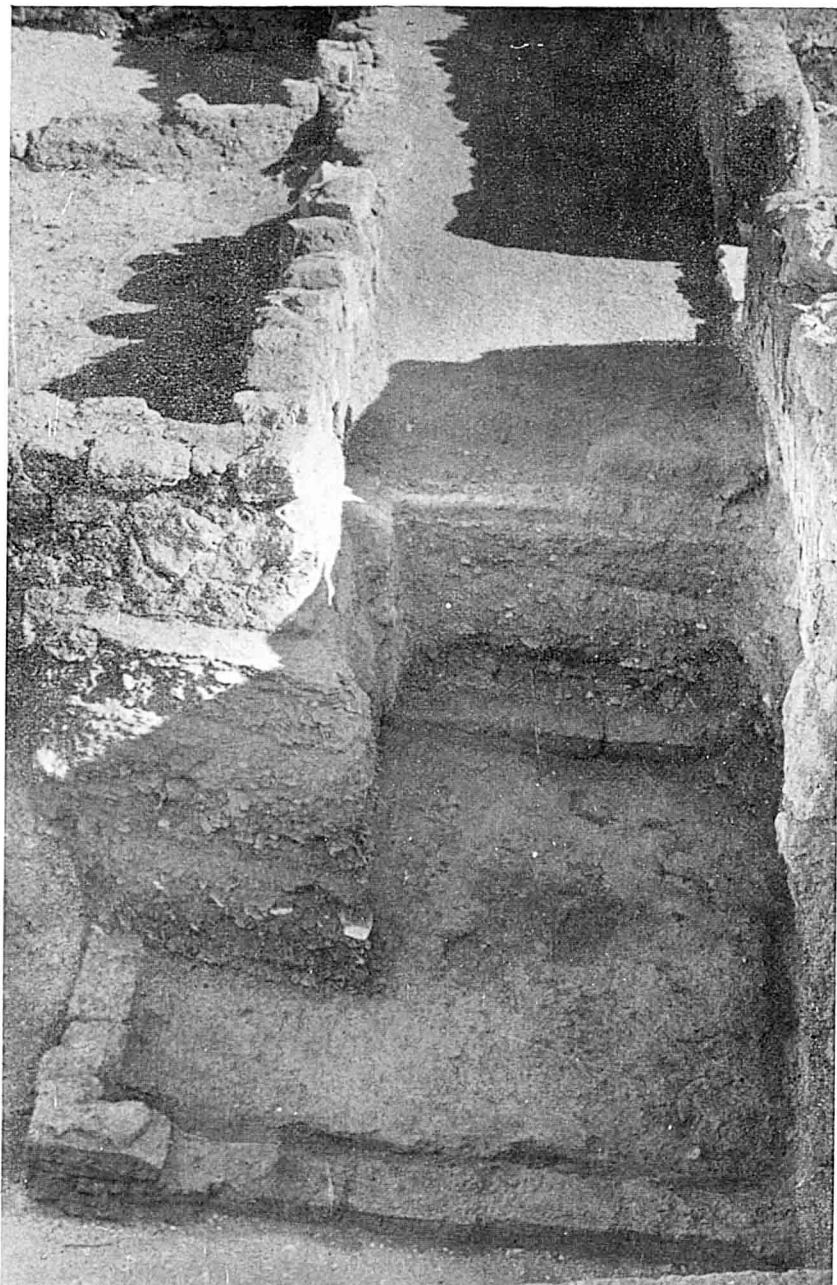
Vestiges d'un silo carré (4) découvert sous  
la rue axiale du village ramesside.

Ces structures sont à nouveau recouvertes par des déblais surmontés d'un sol en relation avec *un silo carré* (4) installé sous l'intersection des rues contemporaines du dernier aménagement (pl. LXVIII et LXXI). Cette situation ne coïncide pas avec le plan connu puisque les fondations des maisons actuellement visibles passent largement au-dessus du silo qui devait appartenir à un autre système d'urbanisation. Ce grenier, enfoncé d'au moins 70 cm. dans les accumulations antérieures, est aménagé à l'aide d'un muret de briques dessinant une surface quadrangulaire de 1,75 m. sur 1,85 m.; son sol est recouvert d'une couche de limon dont la partie supérieure est soigneusement lissée; à l'angle S.-E., l'empreinte d'un récipient circulaire est préservée dans l'épaisseur du sol. C'est vraisemblablement à la suite

d'un feu violent que ce silo a été abandonné : le sol en relation avec sa construction, le fond du grenier même et le remplissage de sa fosse mettent en évidence les traces calcinées de sa destruction. Plusieurs sols se superposent encore au comblement du silo; seul le dernier peut être rattaché aux murs aujourd'hui debout.
