BIFAO 75 (1975), p. 429-446

LE VILLAGE DE DEIR EL-MÉDINEH

REPRISE DE L'ÉTUDE ARCHÉOLOGIQUE

Charles BONNET et Dominique VALBELLE

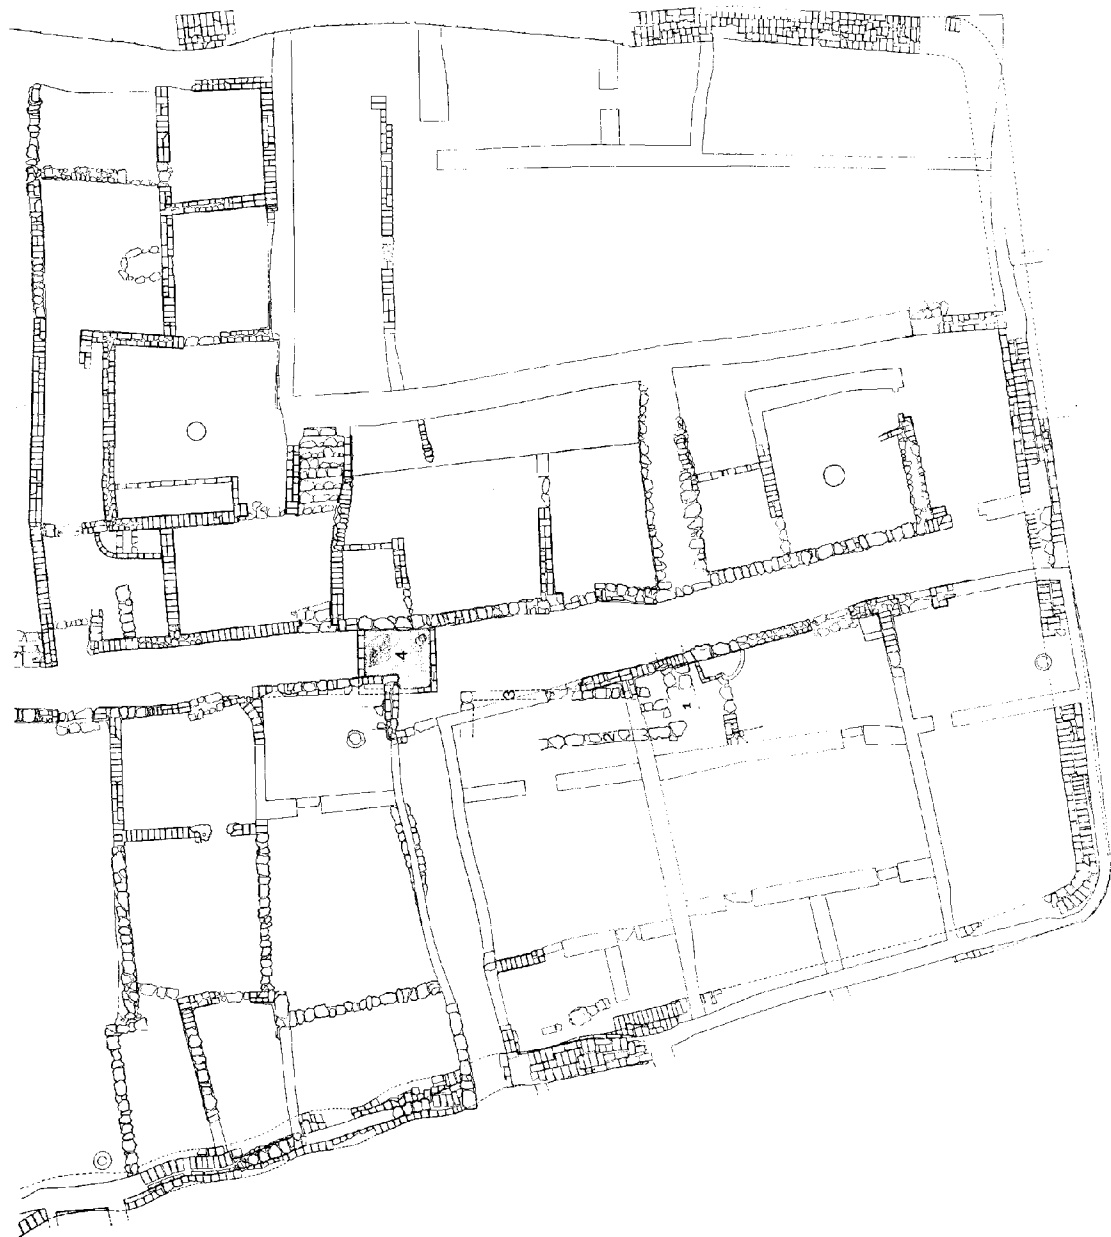
1, 2, 3, 4 : numérotation selon l'ordre chronologique de quelques structures dégagées (fév. 74);
elles témoignent de plusieurs changements de plan du village précédant l'état actuel.

Plan du secteur défini par l'enceinte de Thoutmosis I^{er}, partie méridionale (dessin I. Matter).

LES PHASES D'OCCUPATION DU VILLAGE POSTÉRIEURES AU PREMIER ÉTAT DE L'ENCEINTE DE THOUTMOSIS I^{er} (pl. LXVIII).
