UN GRAND BAIN GRÉCO-ROMAIN À KARANIS

FOUILLES DE L'UNIVERSITÉ DU CAIRE (1972-75)

étude architecturale et relevés de G. CASTEL

ÉTUDE ARCHITECTURALE

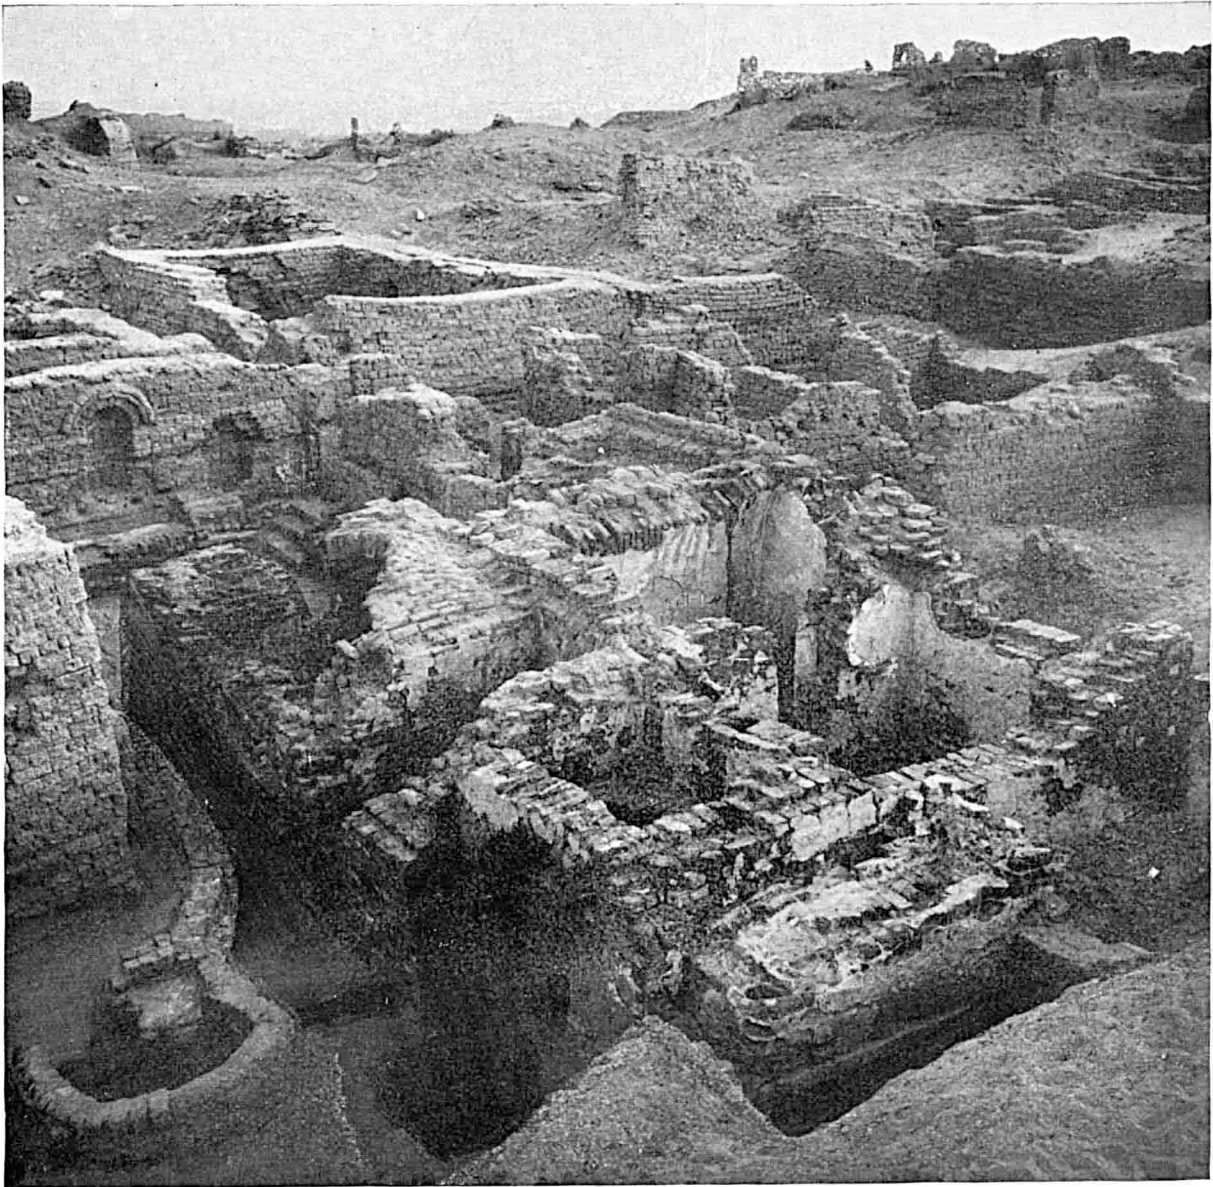
3. Vue générale du bâtiment prise du nord-est.

§ 2. — Description générale du bâtiment (Pl. XXXIV, 3; XXXV, 4 et Plans 1-7 et 12). Étroit et allongé, il mesurait 7,25 m. de large par 13,55 m. de long. Orienté nord-sud, il était pris entre deux habitations : l'une, à l'est, mitoyenne de la salle I et l'autre, à l'ouest, légèrement espacée de façon à laisser un passage le long du bâtiment; de ce côté se trouvait l'entrée. Au sud, une des façades donnait sur la rue et, au nord, le terrain n'avait pas encore été fouillé. Enfin au nord-est, une large cour fermée servait de dépendance.

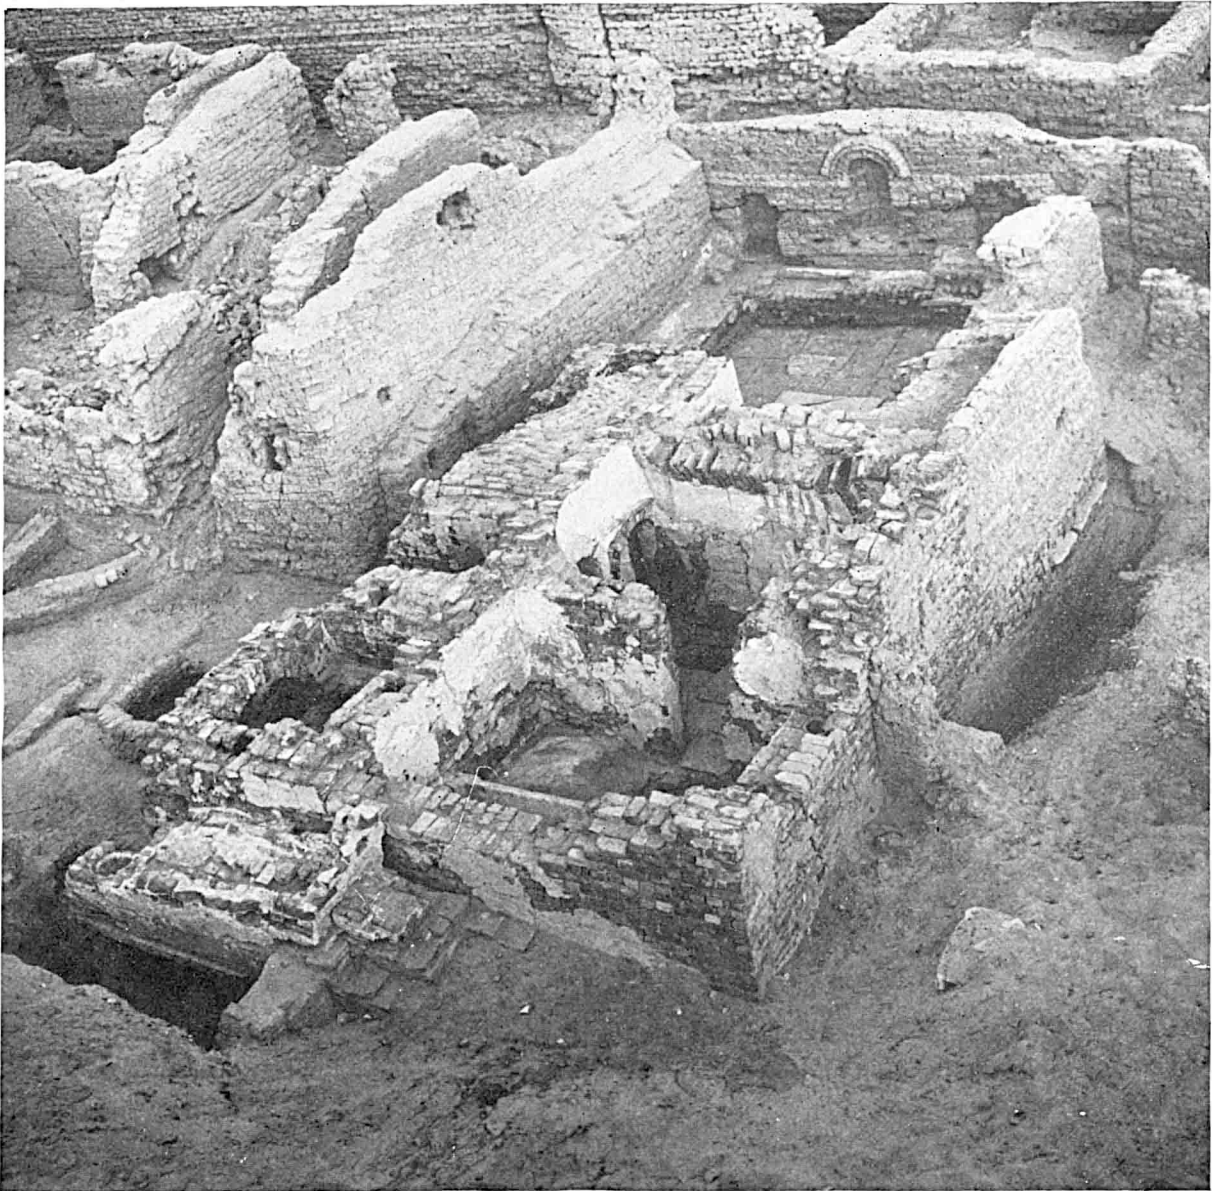
4. Vue générale du bâtiment prise du nord-ouest.

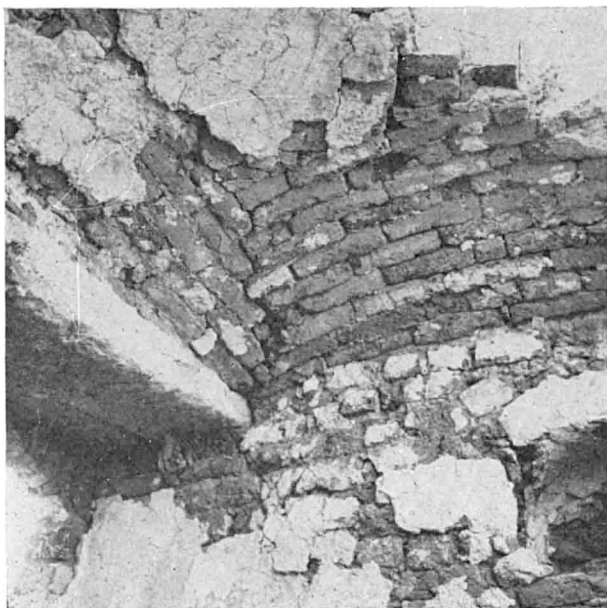
20. Tepidarium (III), coupole vue de dessous,
angle nord-ouest.

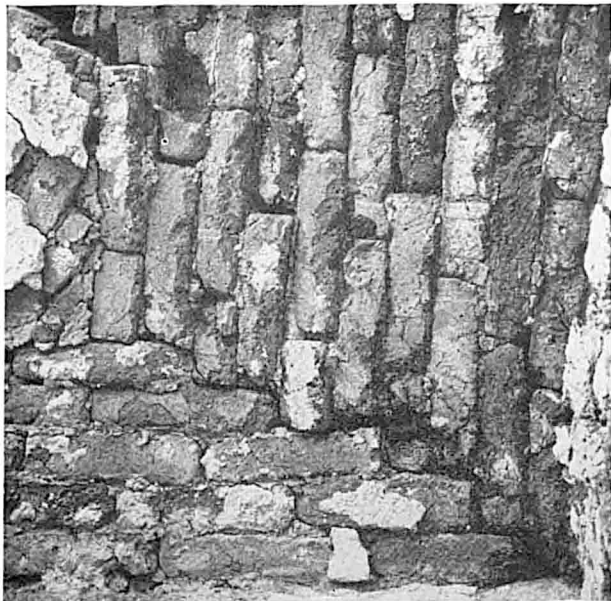
22. Tepidarium (III), coupole vue de dessous, détail de l'assemblage des briques.

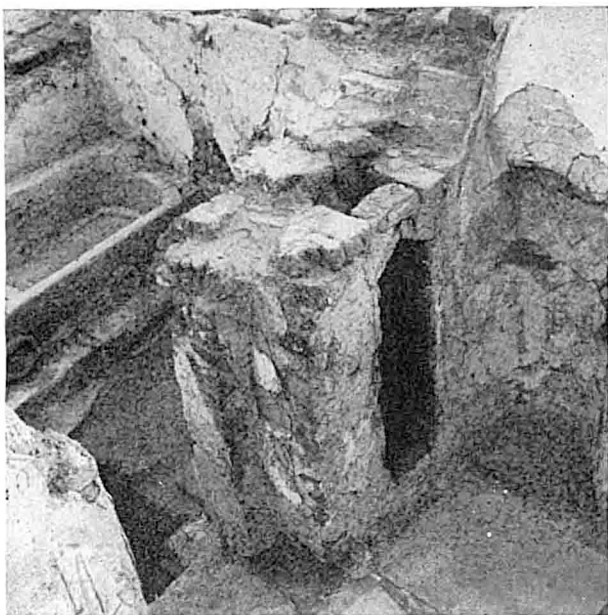
24. Laconicum (IV), angle nord-est, niche, gaine d'air chaud démunie de son briquetage et porte du caldarium.

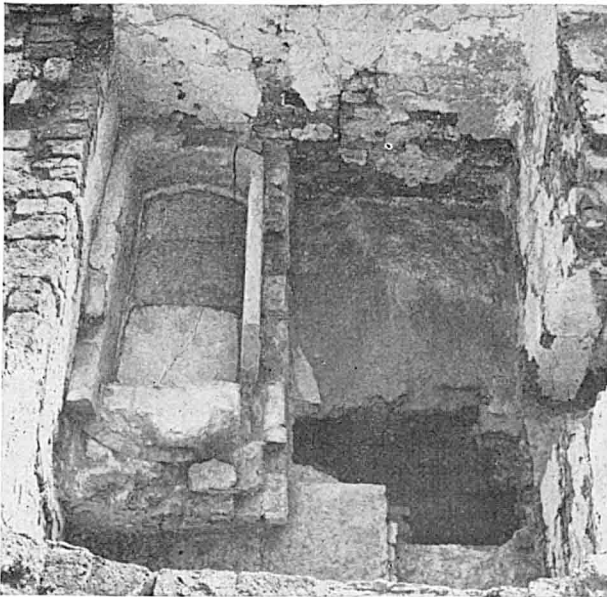
30. Caldarium (V), vue générale prise de l'ouest avec le bain et le conduit de vapeur.

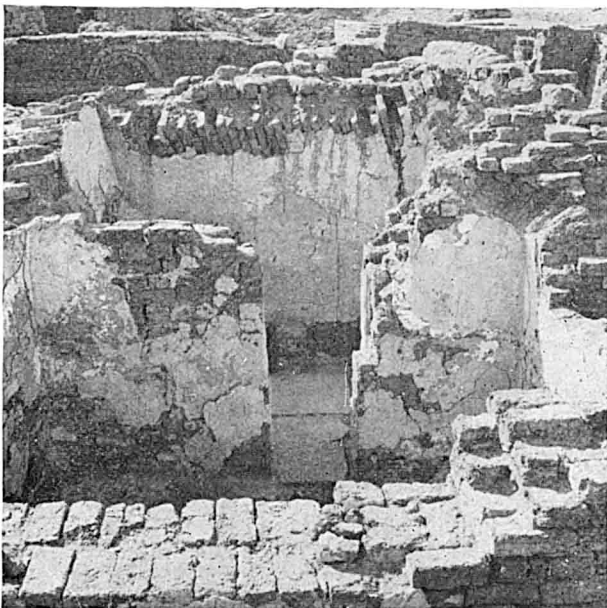
32. Caldarium (V), mur sud avec l'empreinte du triangle sphérique de la coupole.

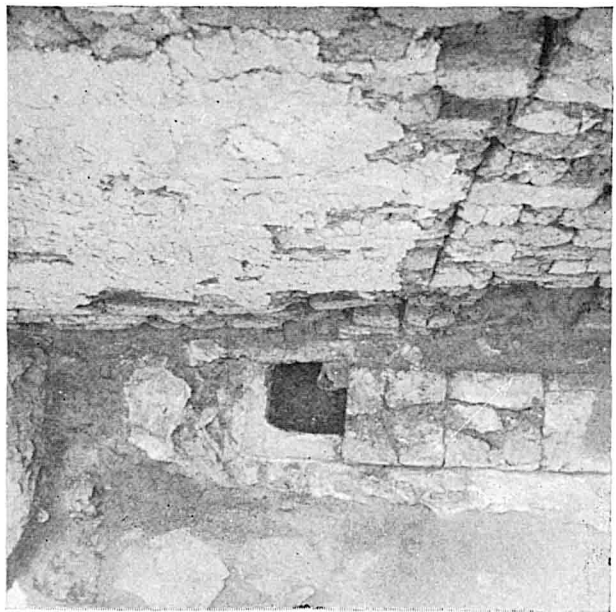
43. Corridor est, coude de la canalisation provenant du frigidarium (II).
