Douch - Rapport préliminaire de la campagne de fouilles 1976 [avec 8 planches et 3 dépliants].

## DOUCH — RAPPORT PRÉLIMINAIRE DE LA CAMPAGNE DE FOUILLES 1976

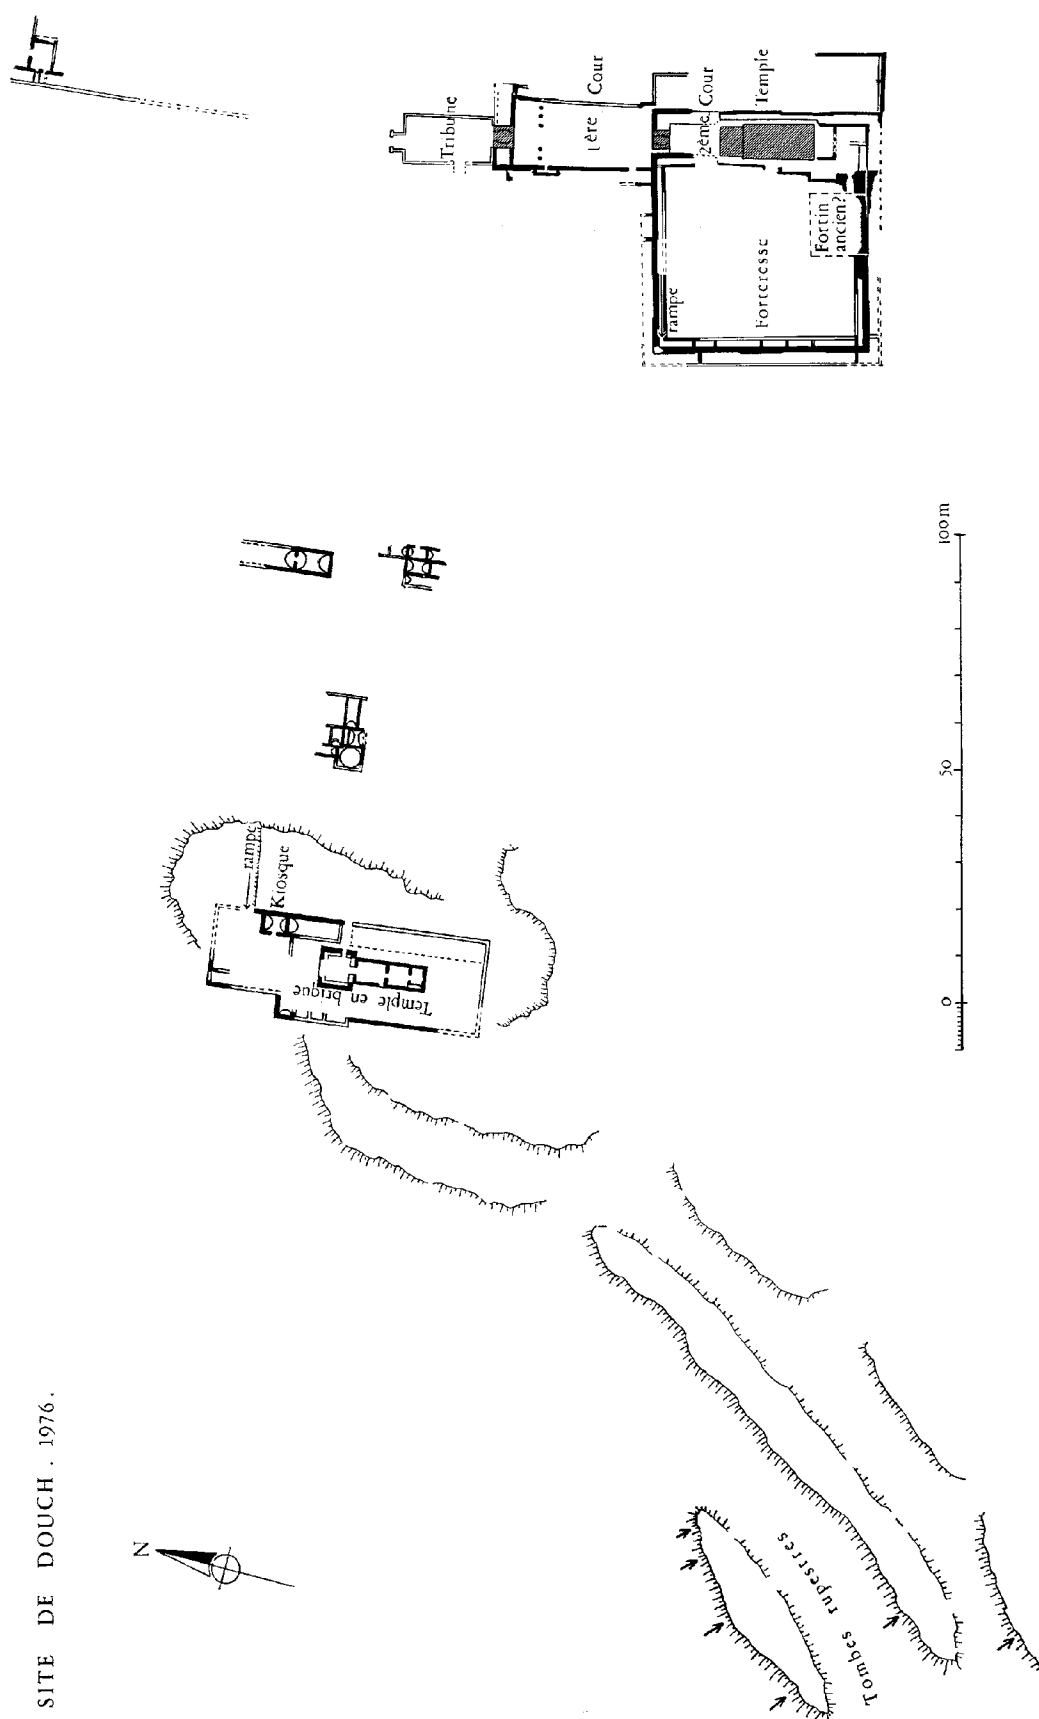
Fig. 1. — Plan des principaux monuments visibles (dessin F. Laroche).

— *plan d'ensemble du site* (F. Laroche, B. Maury et M. Zacharia) : pour le plan que nous publions ici (fig. 1), nous avons relevé et reporté, à l'échelle 1/1000<sup>e</sup>, la position des principaux édifices, sans avoir fait de nivellement; ce plan sommaire devrait être complété par un véritable lever topographique du site et de ses abords;

## SITUATION DU SECTEUR FOUILLÉ PAR RAPPORT AUX MONUMENTS VOISINS (fig. 1)

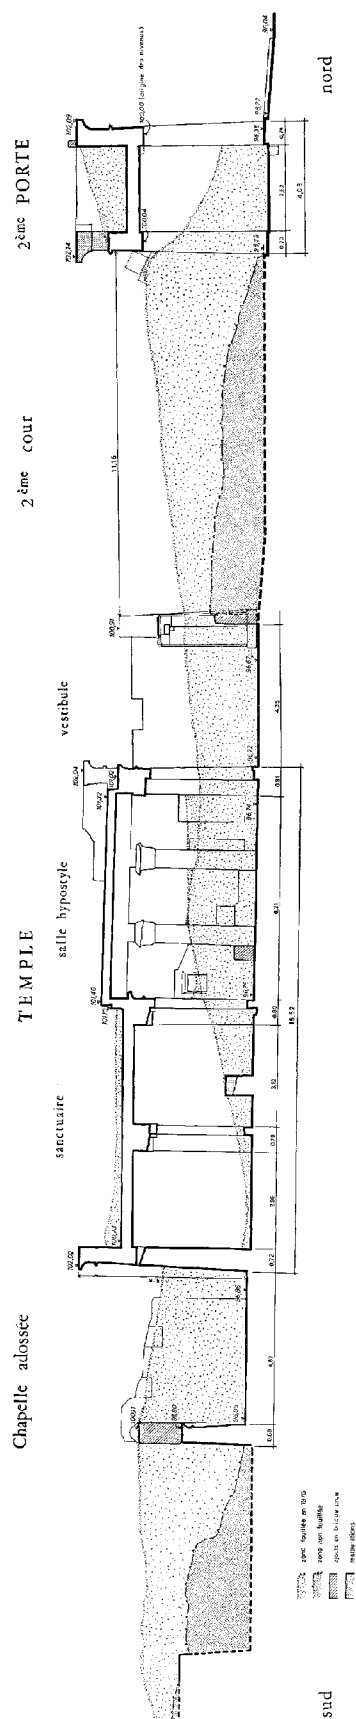
Fig. 2. — Section du temple jusqu'à la deuxième porte, avant et après la fouille.

La coupe de la figure 2 montre l'ensablement du secteur du temple avant la fouille et l'état du dégagement à la fin de la campagne. En outre, le couloir Ouest qui n'est pas visible sur le dessin est encore profondément enterré. La comparaison de la gravure d'Hoskins et d'une photographie prise avant le

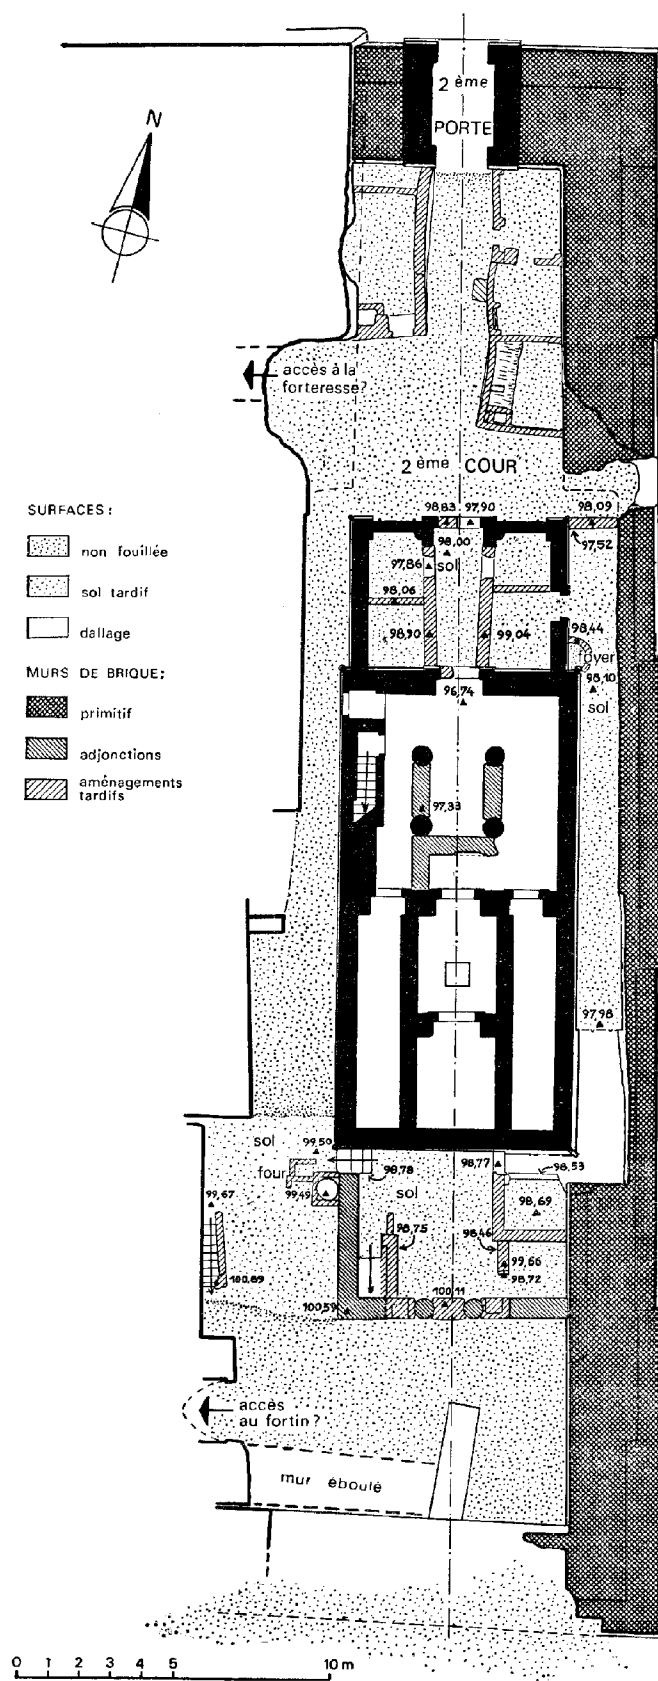
Fig. 3. — Plan du secteur du temple jusqu'à la deuxième porte.

### FOUILLE DU TEMPLE ET RÉSULTATS (fig. 2 et 3)

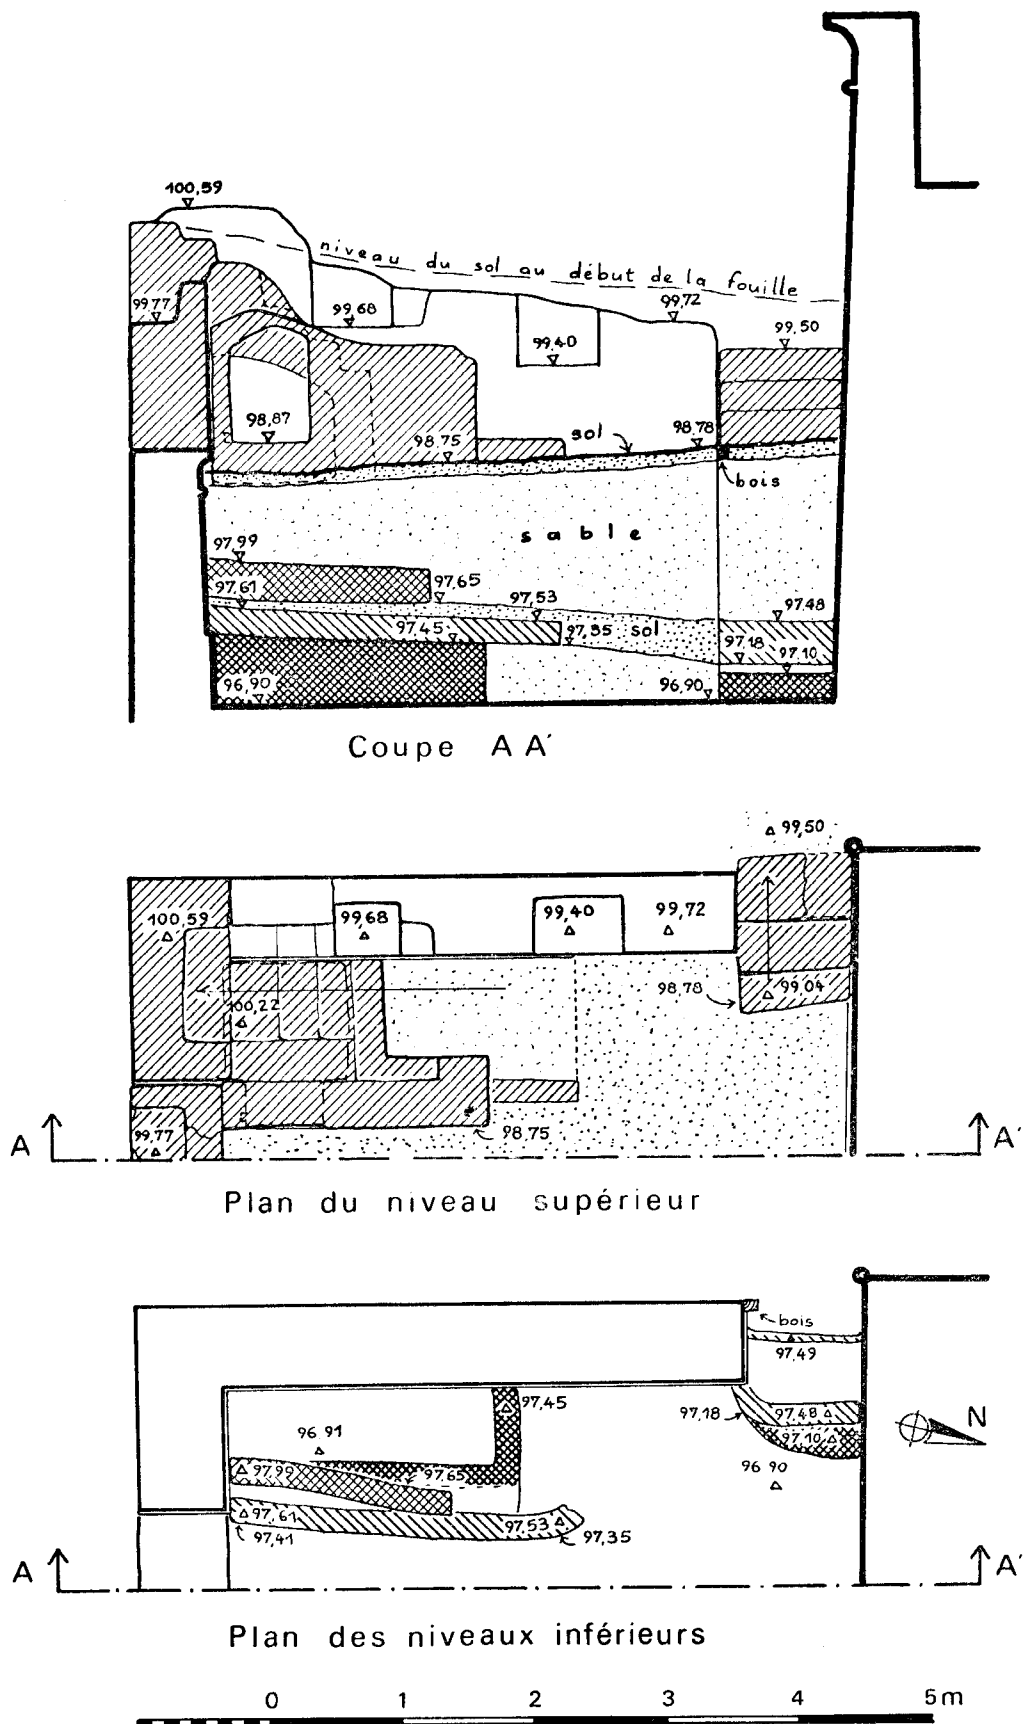
Fig. 4. — Secteur au sud du Temple.

Lors du dégagement de l'édifice (fig. 4), un sol d'argile a été observé à 3,25 m du dallage. Plus bas, on trouve à nouveau le sable. Reposant sur un niveau de fumier, un escalier était installé dans l'angle Sud-Ouest, au-dessus d'un cagibi voûté. L'enduit blanc des murs de la chapelle passait derrière cet escalier. Dans le mur Ouest, deux niches ont été creusées tardivement. Construit sur le niveau

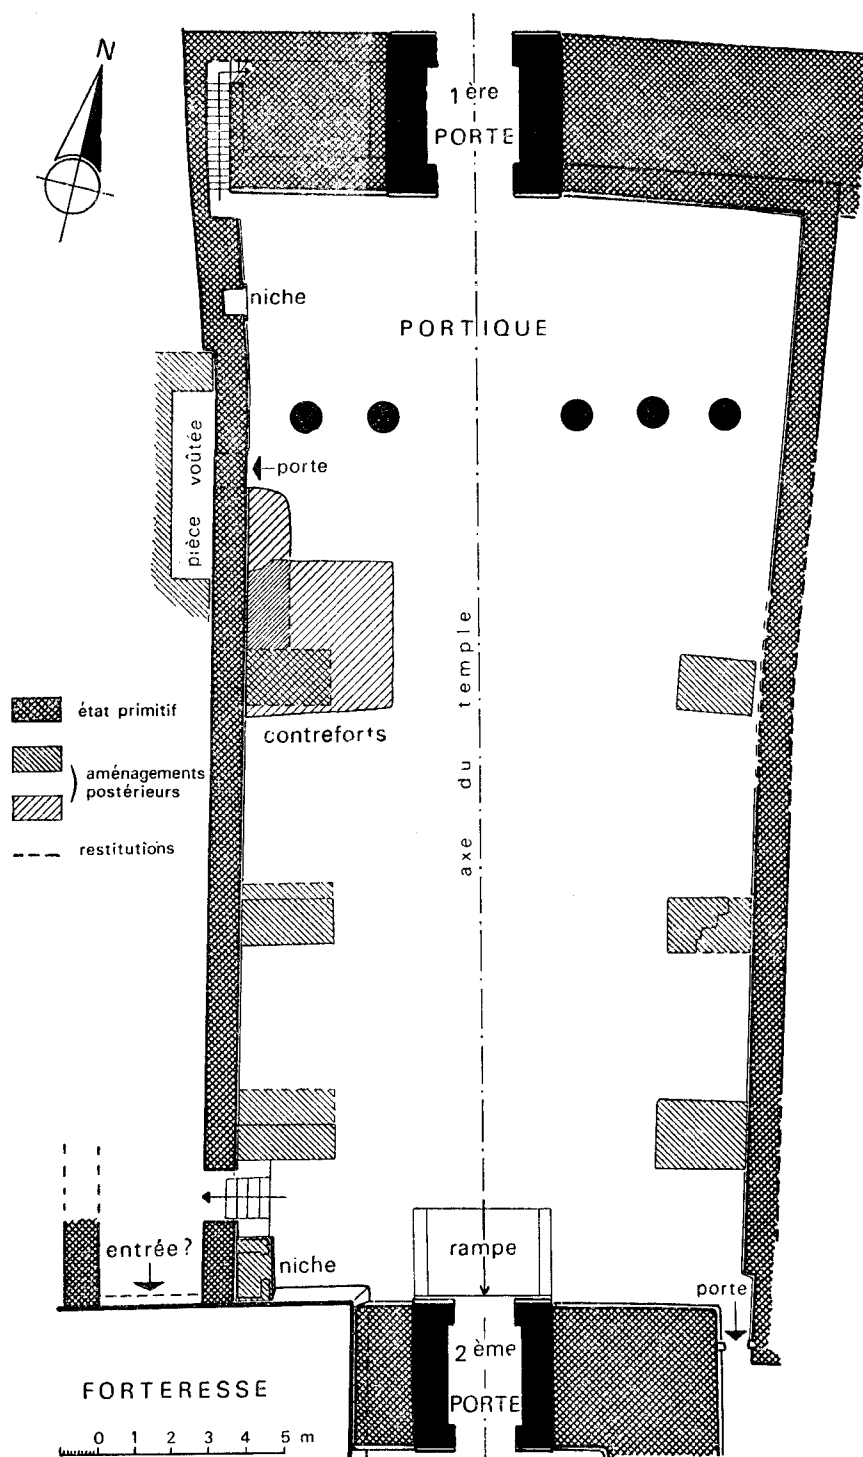
Fig. 5. — La première cour du temple.

La grande cour du temple n'avait guère changé d'aspect depuis le voyage de Caillaud en juillet 1818 <sup>(3)</sup> : le linteau de la porte de Trajan menace toujours de tomber, mais les éléments de corniche et d'entablement déjà à terre étaient restés dans la même position, dans le même état d'ensablement qu'alors. Il en va de même des tambours et chapiteaux de la colonnade répandus sur la pente Est de la colline en contrebas du temple (Pl. I, A). L'enceinte est très inégalement conservée. A l'Ouest où elle s'élève encore aux deux extrémités jusqu'à 7,37 m, l'éboulement tardif d'un pan de mur <sup>(4)</sup> intervenant après une longue période d'ensablement a inondé tout le secteur Nord-Ouest d'une énorme masse de briques tandis qu'ailleurs l'érosion s'exerçant visiblement depuis l'antiquité a ouvert une large brèche dans la muraille. Au Nord et au Sud, les portes monumentales ont préservé l'enceinte, sauf à l'angle Nord-Est particulièrement exposé aux vents de sable. A l'Est, un affaissement de terrain de 22 cm est sensible même dans le dallage : le bord

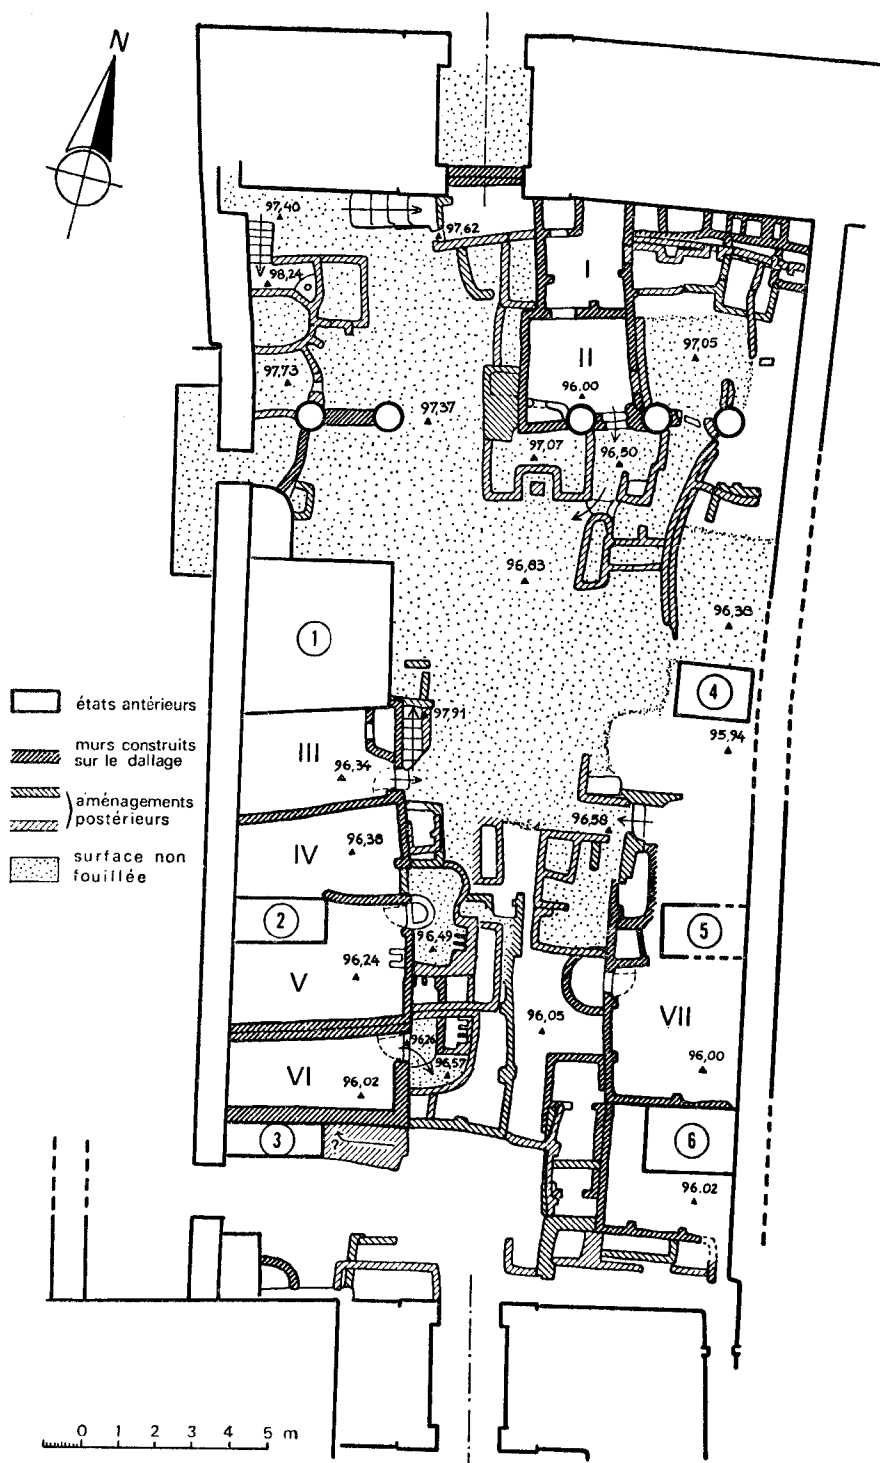
Fig. 6. — Les aménagements tardifs dans la première cour du temple.

Dans le secteur Nord, une seule construction (I-II), élevée peu de temps après la désaffectation du temple, resta en usage jusqu'à l'abandon complet du site en subissant, comme on le verra, un certain nombre de transformations. Ses murs sont encore debout jusqu'à une hauteur maximum de 1,93 m. Il s'agit d'une habitation de deux pièces aménagées entre l'enceinte Nord et la colonnade, à l'Est de l'axe de la cour, directement sur le dallage. Le sol s'est progressivement exhaussé de près d'un mètre autour d'elle, tandis qu'à l'intérieur il ne mesure que quelques centimètres d'épaisseur.

Si le niveau du dallage n'a pas encore été atteint sur toute la surface de la cour (Pl. VII et fig. 6), il est néanmoins déjà possible d'imaginer à peu près son état primitif et d'isoler quelques aménagements secondaires liés à la vocation religieuse du temple. La cour affecte la forme générale d'un rectangle de 17 m sur 28 m environ, mais son axe longitudinal défini par l'alignement des deux portes monumentales au Nord et au Sud est nettement déporté vers l'Ouest. Le temple étant, comme on l'a vu, niché dans l'emplacement laissé par la forteresse à l'extrémité Est de la colline, la première cour fut ajoutée sous Trajan en avant du temple selon le même axe mais en s'étendant sur toute la surface disponible vraisemblablement aménagée en terrasse. L'enceinte édifiée en brique crue selon le même principe que celui du temple <sup>(1)</sup> était également revêtue, sur la totalité de la surface intérieure, d'un enduit blanc. Elle présente à la base une largeur de 4,30 m au niveau de la porte Nord et de 3,90 m au niveau de la porte Sud. A l'Est et à l'Ouest, sa structure reste à étudier, les dégagements ayant été limités, cette saison, à l'intérieur de la cour.

(Pl. VII et fig. 6)

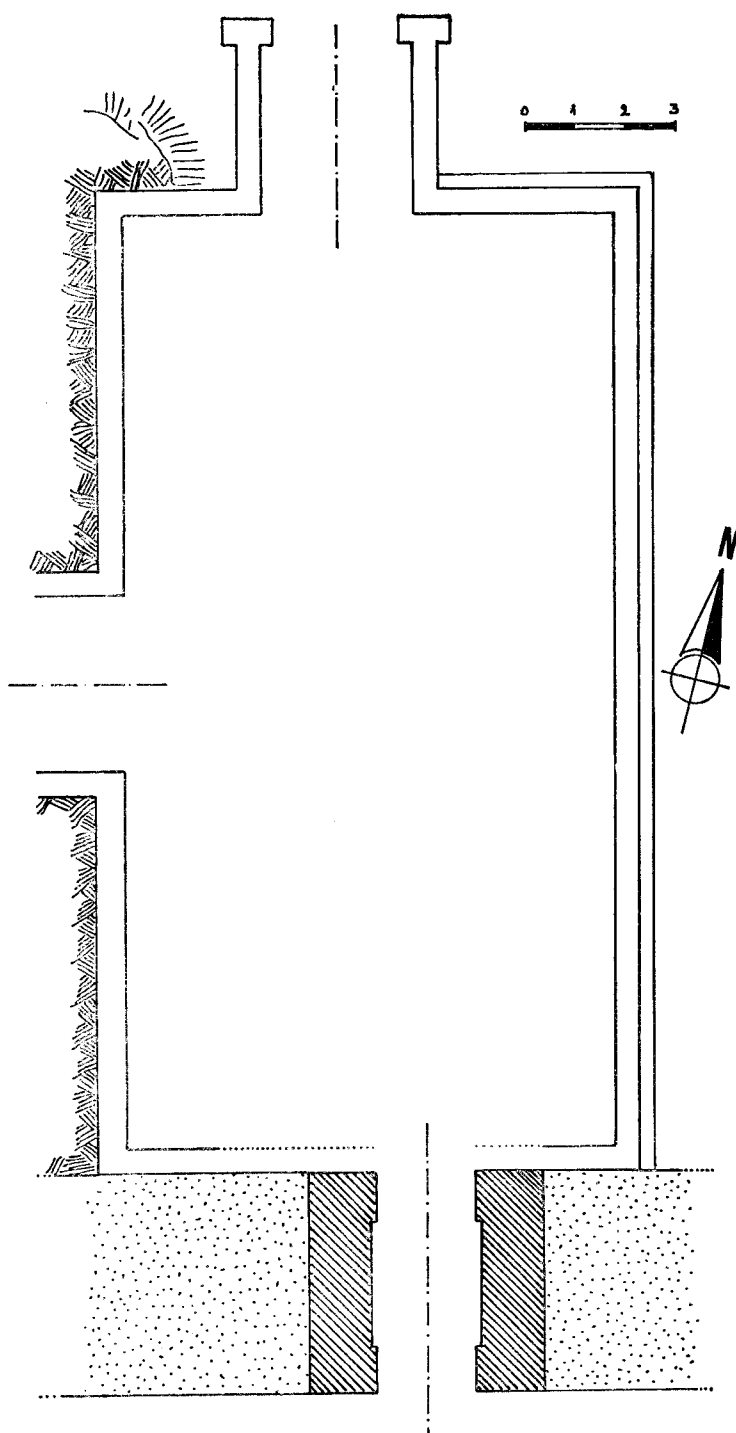
Fig. 7. — Plan schématique de la tribune.

La taille de plusieurs pierres, dont certaines sont encore en place, permet d'assurer que de part et d'autre de la première porte, le mur bas de la tribune prenait la forme d'un petit pylône, avec boudin d'angle et gorge. Par ailleurs, l'épais mur de brique qui sépare la première cour de la tribune portait un crépi

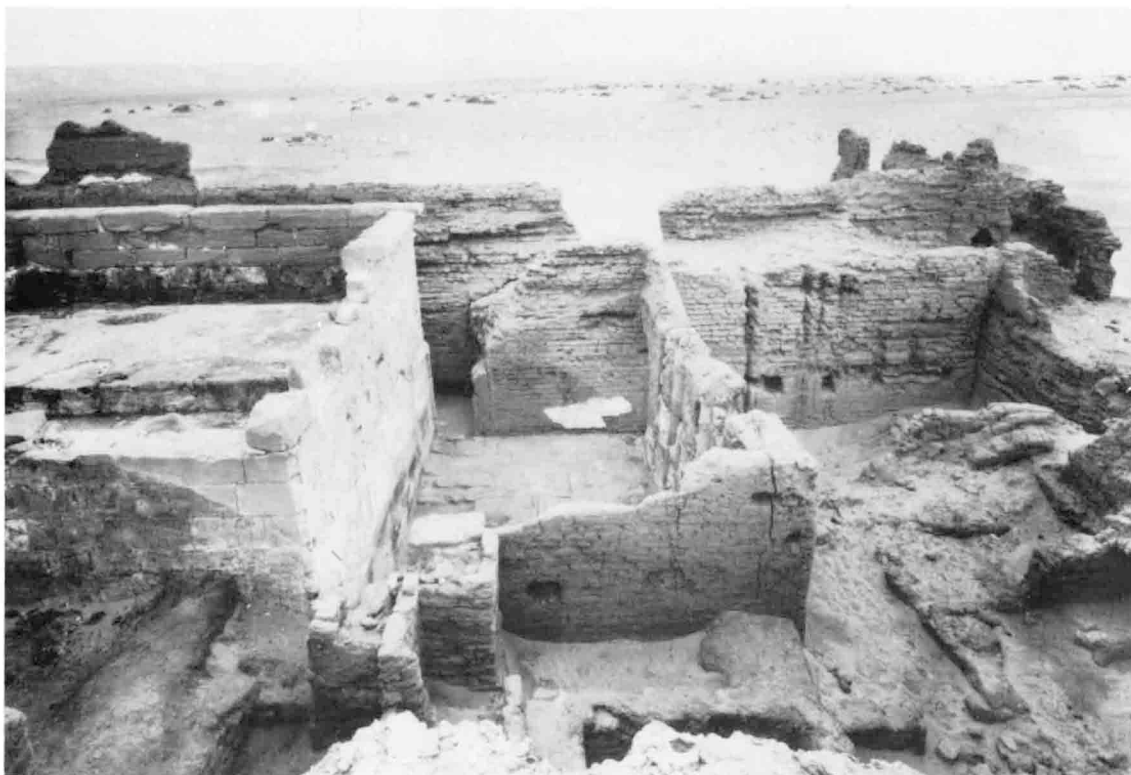
A. — L'arrière du temple après la fouille.

A l'arrière du temple, un assez large bâtiment de brique a été dégagé jusqu'au dallage de grès en majeure partie conservé (Pl. II, A). Il est constitué par deux murs perpendiculaires qui s'appuient, à l'Est, sur le mur d'enceinte et, au Nord, sur l'extrémité Ouest du fond du temple. Ce monument n'est pas décoré à l'extérieur, mais le mur Sud se présente, de l'intérieur, comme une façade avec ses deux colonnes séparées par des panneaux d'entrecolonnement entourés d'un boudin et surmontés d'une corniche en brique comme le reste (Pl. II, B). Une porte, vers le Sud, a été ménagée à l'extrémité Est de ce mur, tandis qu'au Nord, deux autres portes donnant sur les couloirs Est et Ouest assuraient une communication avec le temple. Les briques sont recouvertes d'un enduit de mouna et de trois couches successives d'enduit blanc. Sur la dernière couche, des dessins géométriques (octogones) sont visibles sur les panneaux. Les entrecolonnements ont été fermés ultérieurement par des briques recouvrant l'enduit. Le sommet des murs du bâtiment se situe à une assise du haut du temple. Au dos de celui-ci, les bas-reliefs portent encore des traces de dorure : nous avons retrouvé des points d'or sur l'œil d'Osiris du soubassement, sur une prairie, sur une ligne de séparation du texte de l'une des quatre grandes scènes ... L'ensemble semble avoir été doré; c'est peut-être la raison de l'existence de la chapelle, qui ne permettait l'accès qu'à ceux qu'on voulait bien laisser entrer.

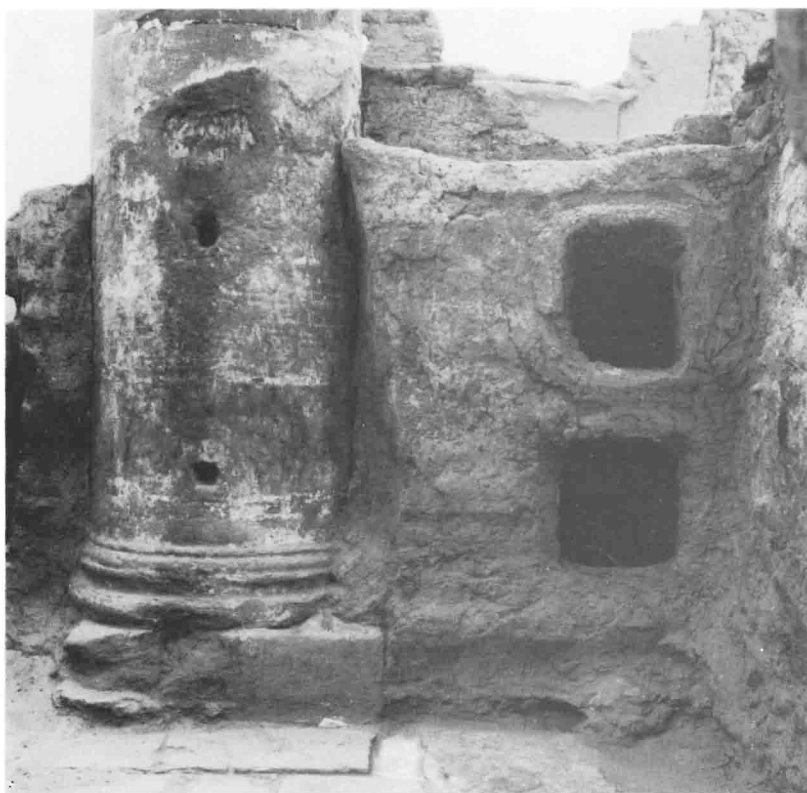
A. — Pièce II.

(0,45 m sur 0,37 m sur 0,51 m) était creusée dans le mur d'enceinte, près de l'angle Nord-Est. La seconde pièce (Pl. VI, A) a été construite en même temps que la première, comme en témoigne le mur Est commun aux deux. Sensiblement plus grande (2,69 m sur 2,75 m), elle prend place entre la chambre I et le portique, sa porte d'entrée étant installée entre deux colonnes. Un accès réservé immédiatement à l'Est de l'entrée a été tardivement bouché. Une armoire à deux étages en mouna (Pl. VI, B) est dressée dans son angle Nord-Ouest (1,11 m sur 0,54 m sur 1,52 m). La couverture de l'ensemble devait être constituée de nattes dont de nombreux fragments ont été retrouvés<sup>(1)</sup>. Le contenu de ces deux pièces était assez riche : une abondante poterie de bonne qualité renfermant notamment de grands vases décorés et un grand plat peint d'un lièvre, un oiseau et un poisson, un silo conique en terre crue, un coffret en bois sculpté, une cloche en bronze, de nombreuses monnaies et quelques ostraca grecs. Si l'on n'a pas retrouvé de vestige de l'encadrement de bois du battant de la porte extérieure comme dans la maison V (Pl. IV, B), les empreintes laissées sur les montants sont sans équivoque.
