BIFAO 78 (1978), p. 1-33

Douch - Rapport préliminaire de la campagne de fouilles 1976 [avec 8 planches et 3 dépliants].

DOUCH — RAPPORT PRÉLIMINAIRE
DE LA CAMPAGNE DE FOUILLES 1976

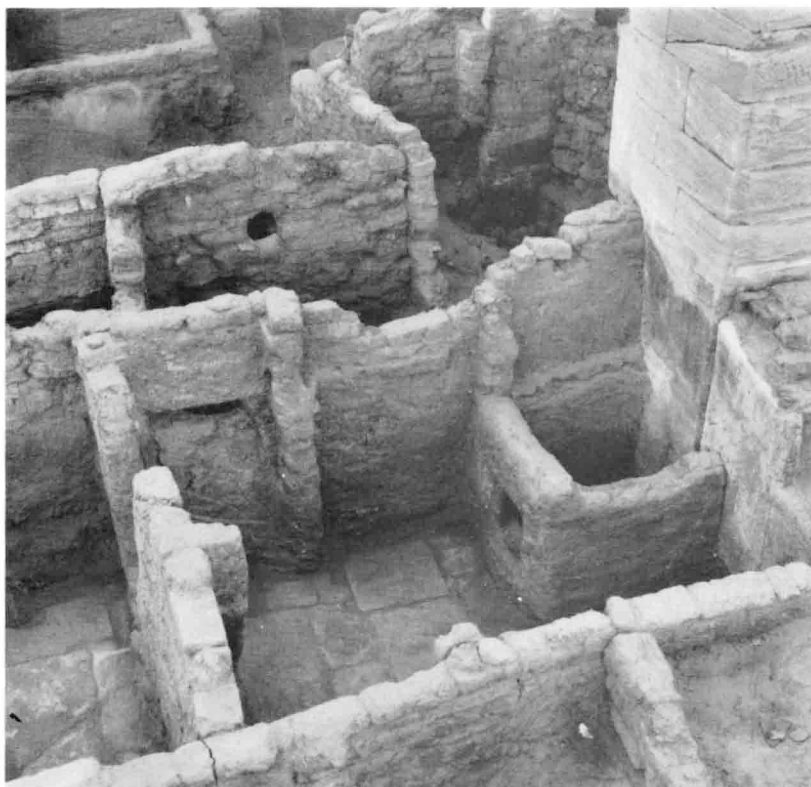
A. — Pièce I.

La première pièce (Pl. V, A) mesure 2,15 m sur 2,94 m. Elle s'appuie à la fois sur le montant Est de la grande porte et sur l'enceinte Nord qui le prolonge. Ses murs sont étayés par de petits contreforts intérieurs. Une porte, à l'Ouest, dotée d'un linteau en bois, et une fenêtre, à l'Est, ont été condamnées, tandis que la porte qui met les deux pièces en communication restait en usage. L'angle Nord-Ouest de la chambre est occupé par une armoire (Pl. V, B) sensiblement cubique (0,98 m sur 1,02 m sur 1,10 m) en briques, mouna et palmier et une petite niche
