Douch - Rapport préliminaire de la campagne de fouilles 1976 [avec 8 planches et 3 dépliants].

DOUCH — RAPPORT PRÉLIMINAIRE
DE LA CAMPAGNE DE FOUILLES 1976

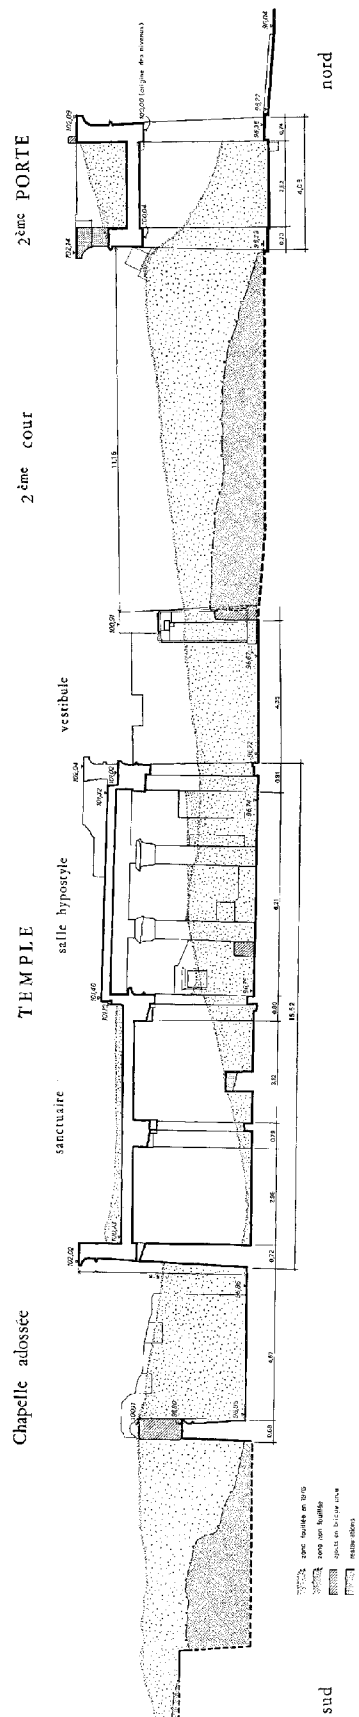
Fig. 2. — Section du temple jusqu'à la deuxième porte, avant et après la fouille.

La coupe de la figure 2 montre l'ensablement du secteur du temple avant la fouille et l'état du dégagement à la fin de la campagne. En outre, le couloir Ouest qui n'est pas visible sur le dessin est encore profondément enterré. La comparaison de la gravure d'Hoskins et d'une photographie prise avant le

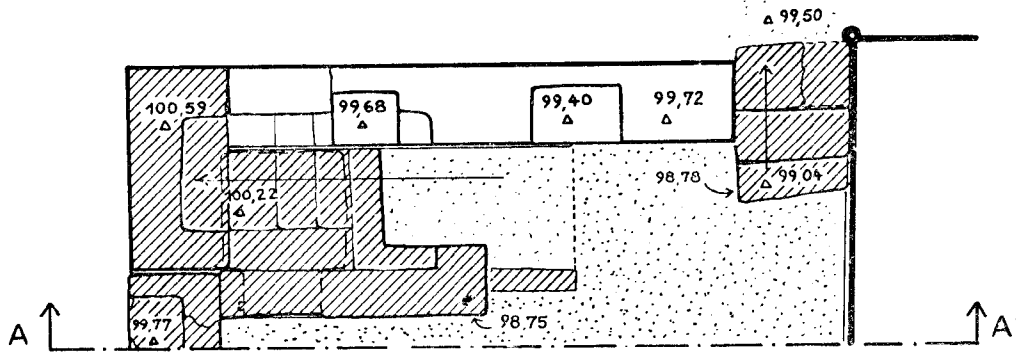
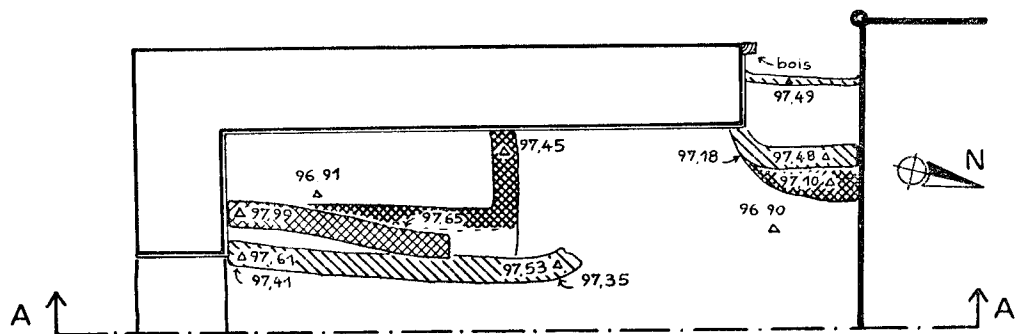
Fig. 4. — Secteur au sud du Temple.

Lors du dégagement de l'édifice (fig. 4), un sol d'argile a été observé à 3,25 m du dallage. Plus bas, on trouve à nouveau le sable. Reposant sur un niveau de fumier, un escalier était installé dans l'angle Sud-Ouest, au-dessus d'un cagibi voûté. L'enduit blanc des murs de la chapelle passait derrière cet escalier. Dans le mur Ouest, deux niches ont été creusées tardivement. Construit sur le niveau

Coupe AA'

Plan du niveau supérieur

Plan des niveaux inférieurs

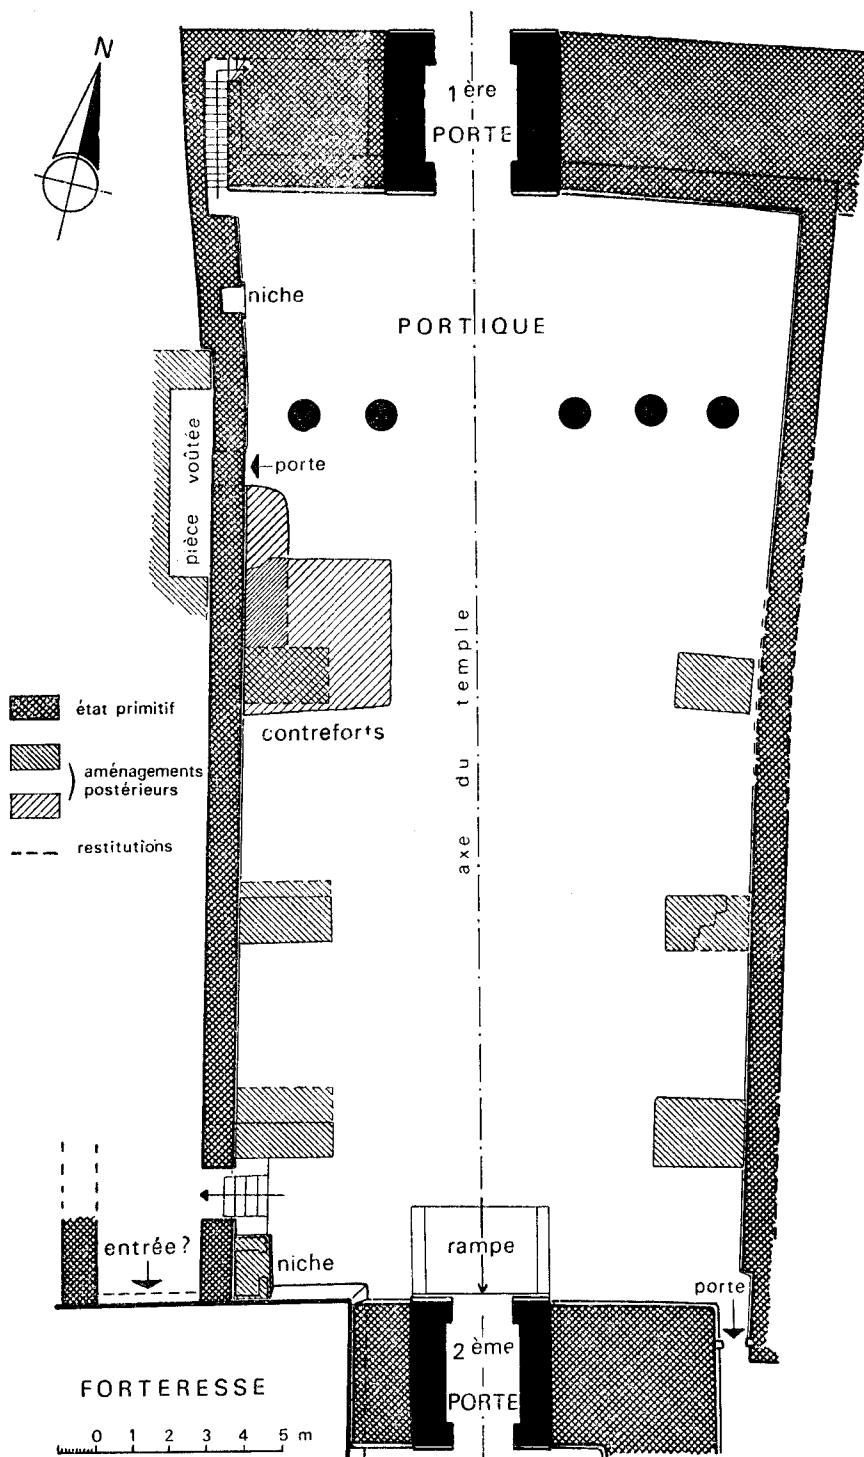
Fig. 5. — La première cour du temple.

La grande cour du temple n'avait guère changé d'aspect depuis le voyage de Caillaud en juillet 1818 ⁽³⁾ : le linteau de la porte de Trajan menace toujours de tomber, mais les éléments de corniche et d'entablement déjà à terre étaient restés dans la même position, dans le même état d'ensablement qu'alors. Il en va de même des tambours et chapiteaux de la colonnade répandus sur la pente Est de la colline en contrebas du temple (Pl. I, A). L'enceinte est très inégalement conservée. A l'Ouest où elle s'élève encore aux deux extrémités jusqu'à 7,37 m, l'éboulement tardif d'un pan de mur ⁽⁴⁾ intervenant après une longue période d'ensablement a inondé tout le secteur Nord-Ouest d'une énorme masse de briques tandis qu'ailleurs l'érosion s'exerçant visiblement depuis l'antiquité a ouvert une large brèche dans la muraille. Au Nord et au Sud, les portes monumentales ont préservé l'enceinte, sauf à l'angle Nord-Est particulièrement exposé aux vents de sable. A l'Est, un affaissement de terrain de 22 cm est sensible même dans le dallage : le bord

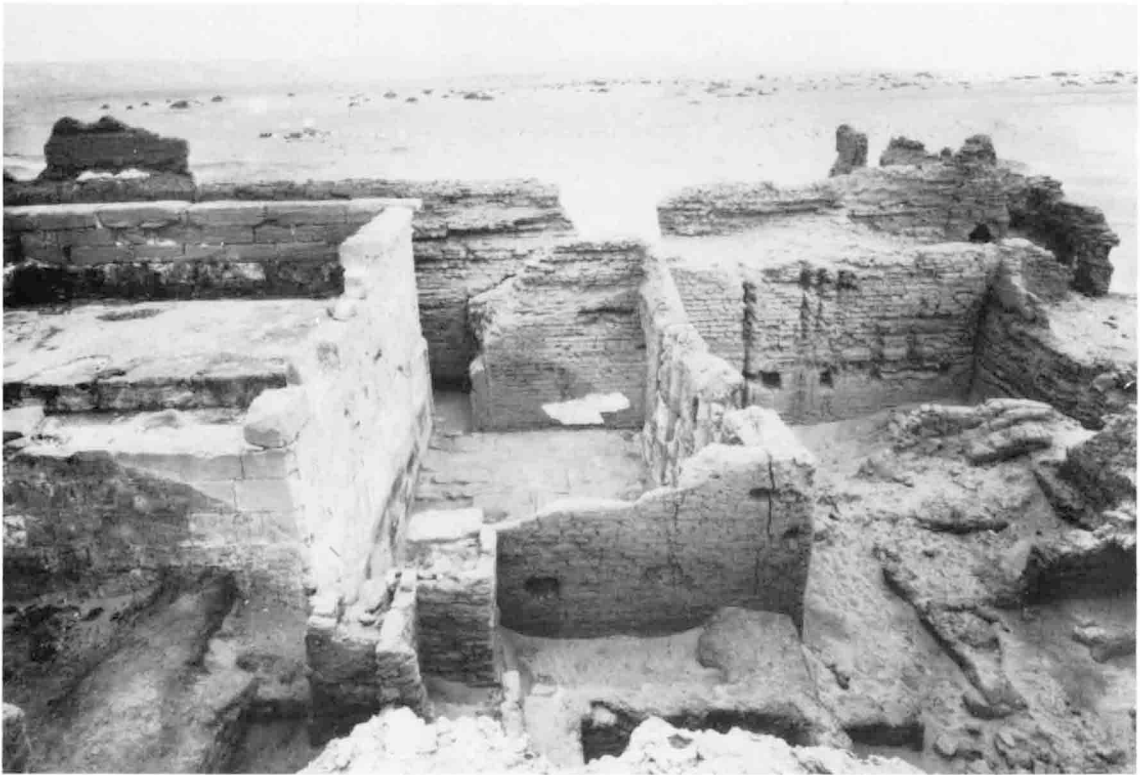
A l'arrière du temple, un assez large bâtiment de brique a été dégagé jusqu'au dallage de grès en majeure partie conservé (Pl. II, A). Il est constitué par deux murs perpendiculaires qui s'appuient, à l'Est, sur le mur d'enceinte et, au Nord, sur l'extrémité Ouest du fond du temple. Ce monument n'est pas décoré à l'extérieur, mais le mur Sud se présente, de l'intérieur, comme une façade avec ses deux colonnes séparées par des panneaux d'entrecolonnement entourés d'un boudin et surmontés d'une corniche en brique comme le reste (Pl. II, B). Une porte, vers le Sud, a été ménagée à l'extrémité Est de ce mur, tandis qu'au Nord, deux autres portes donnant sur les couloirs Est et Ouest assuraient une communication avec le temple. Les briques sont recouvertes d'un enduit de mouna et de trois couches successives d'enduit blanc. Sur la dernière couche, des dessins géométriques (octogones) sont visibles sur les panneaux. Les entrecolonnements ont été fermés ultérieurement par des briques recouvrant l'enduit. Le sommet des murs du bâtiment se situe à une assise du haut du temple. Au dos de celui-ci, les bas-reliefs portent encore des traces de dorure : nous avons retrouvé des points d'or sur l'œil d'Osiris du soubassement, sur une prairie, sur une ligne de séparation du texte de l'une des quatre grandes scènes ... L'ensemble semble avoir été doré; c'est peut-être la raison de l'existence de la chapelle, qui ne permettait l'accès qu'à ceux qu'on voulait bien laisser entrer.

A. — L'arrière du temple après la fouille.

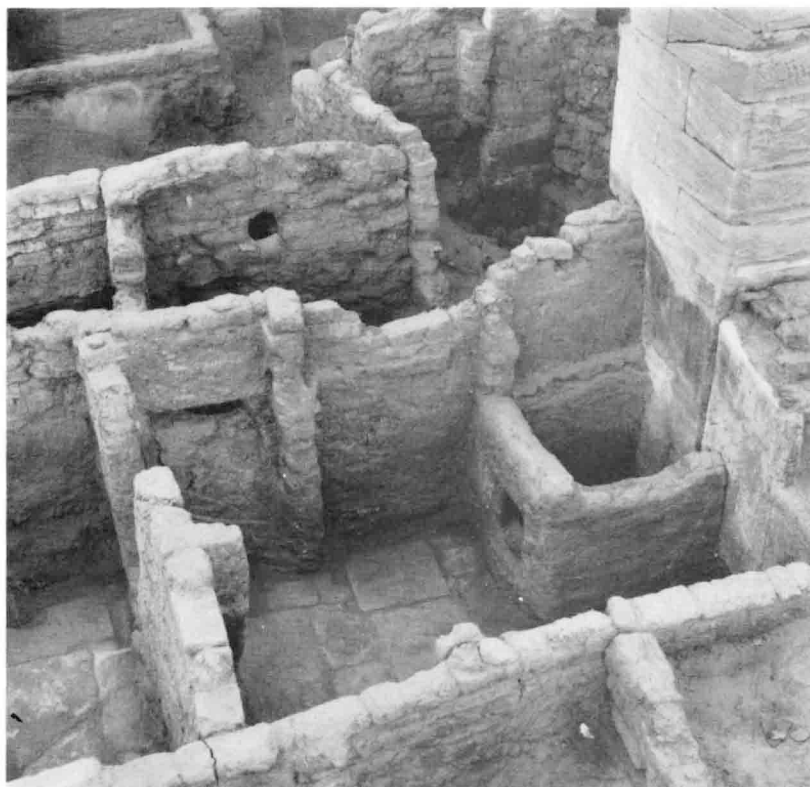
La première pièce (Pl. V, A) mesure 2,15 m sur 2,94 m. Elle s'appuie à la fois sur le montant Est de la grande porte et sur l'enceinte Nord qui le prolonge. Ses murs sont étayés par de petits contreforts intérieurs. Une porte, à l'Ouest, dotée d'un linteau en bois, et une fenêtre, à l'Est, ont été condamnées, tandis que la porte qui met les deux pièces en communication restait en usage. L'angle Nord-Ouest de la chambre est occupé par une armoire (Pl. V, B) sensiblement cubique (0,98 m sur 1,02 m sur 1,10 m) en briques, mouna et palmier et une petite niche

A. — Pièce I.
