Balat : Rapport préliminaire des fouilles à 'Aïn Aseel, 1978-1979 [avec 7 planches, 4 dépliants et 2 figures hors texte].

# BALAT: RAPPORT PRÉLIMINAIRE DES FOUILLES À 'AIN ASEEL, 1978-1979

Lisa L. GIDDY (1)

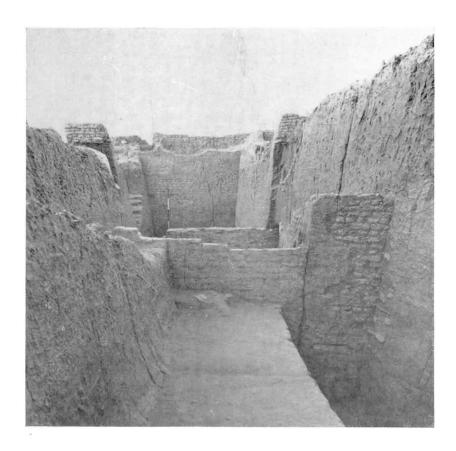
A. — Sondage au Nord du mur de soutènement. Vue du Nord.

Au niveau intermédiaire les sols de deux « chambres » sont constitués d'une accumulation de très fines couches d'argile, de cendres, de sable et de matières organiques. Dans chaque chambre ces couches sont plus comprimées au centre que sur les côtés. Dans celle qui est au sud, la stratigraphie révèle au moins neuf sols sur une épaisseur de quelque dix centimètres. Mais, à part une modeste construction de briques dans le coin sud-ouest de la chambre nord et de petits fragments de poterie éparpillés, cette aire est vide de matériel (cf. Pl. XIII, A).

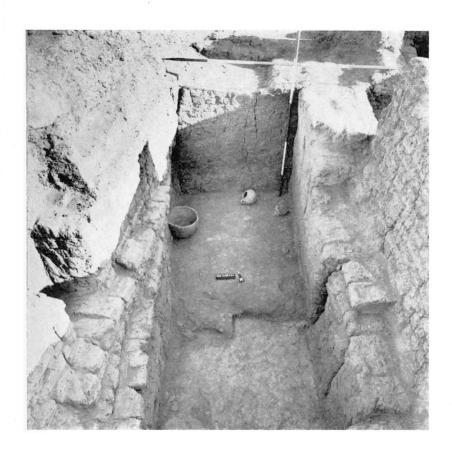
A. — Phase II a: chambre avec jarres in situ. Vue du Sud.

II a. Directement sur ces dépôts de cendres repose une importante phase de constructions en briques crues (cf. fig. 2, plan 2; coupe II). Elles vont jusqu'à la face sud du mur de soutènement, et suivent généralement son alignement. Tous les murs sont enduits, suggérant ainsi qu'il s'agit d'intérieurs; les sols qui leur sont associés sont soit en boue soit en briques (cf. Pl. XV, A). En place dans une des pièces une grande jarre, dont on a coupé la partie supérieure et percé le fond, a été enfoncée dans le sol pour conserver au sec des aliments. D'autres vases intacts ont été trouvés près de la jarre (cf. Pl. XIV, A). Deux murs proches de cet endroit montrent des traces d'incendie (2).

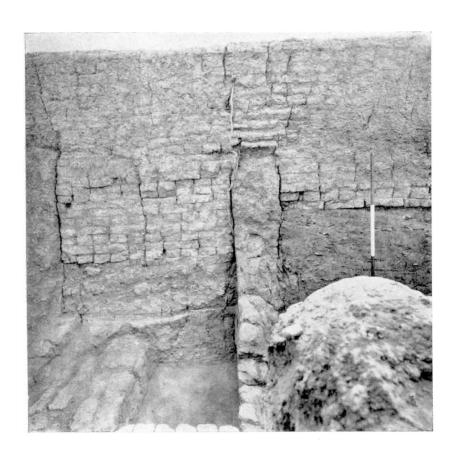
A. — « Chambre F » (Phase III) vue du Nord : sur chambre (Phase II a) avec sol de briques.

Au sud, les plates-formes de briques ont été égalisées et les chambres remplies de décombres et de cendres (2). On constituait ainsi partout un niveau artificiel, une base pour une phase tout à fait nouvelle (cf. Pl. XIV, B et XV, A).

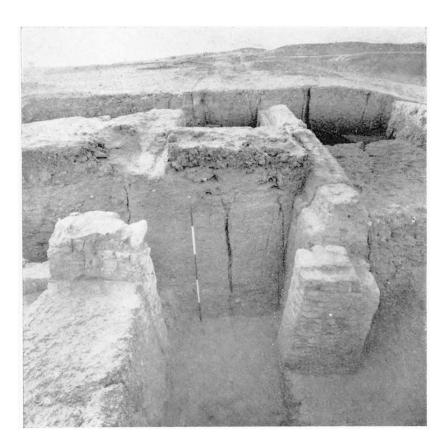
A. — Coin Nord-Est: Porte et murs Est-Ouest. Vue de l'Est.

Les constructions les plus anciennes actuellement dégagées consistent en deux murs de briques, bien conservés sur une hauteur de plus de 2 m., malgré leur épaisseur qui est de seulement 0,70 m. Ils se rejoignent perpendiculairement mais ne se touchent pas, car une grande porte ouvre le mur nord-sud (cf. Pl. XVI, A). A cet endroit, des couches de cendres reposent directement sous les fondations des deux murs; d'autres couches de cendres, contenant une grande proportion de moules à pain, ont été déposées contre la face nord du mur est-ouest (cf. fig. 6, coupe III). Les jambages de la porte ont chacun un décrochement intérieur, mais le décrochement sud ne descend pas plus bas qu'un sol de construction de boue. Celui-ci est la seule surface trouvée en association avec les deux murs.

Le nettoyage de la surface a permis de suivre les deux murs est-ouest sur une longueur de 32 m (cf. Pl. XVI, A). Au nord de ceux-ci une pente brusque laissait supposer qu'il n'y avait aucune construction; un sondage l'a confirmé. Nous sommes là, très vraisemblablement, au coin nord-est d'un vaste complexe au plan régulier. Et bien qu'il n'y ait aucune liaison stratigraphique avec la région dite « du temple », tout laisse supposer qu'il correspond à la phase III.
