BIFAO 80 (1980), p. 257-269

Balat : Rapport préliminaire des fouilles à 'Ayn Asil, 1979-1980 [avec 7 planches et 5 figures hors texte].

## BALAT : RAPPORT PRÉLIMINAIRE DES FOUILLES

À 'AYN AŞİL, 1979-1980

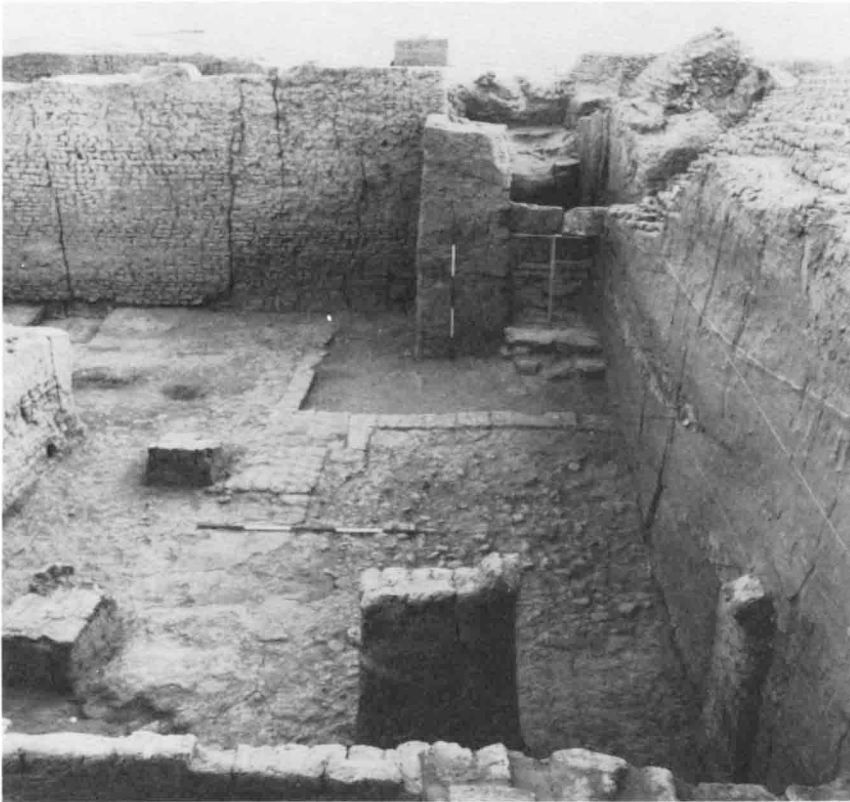
**A.** — L'avant-cour et l'entrée :  
Phase II a. Vue du nord.

Le mur est percé, à angle droit, par une grande porte à deux piédroits saillants (voir fig. 1 plan 1 et fig. 3 plan 2; Pl. LIV, A). Cette entrée, prolongée par un véritable couloir au sud, met en relation directe les secteurs nord et sud.

Le niveau le plus ancien de ce passage, mis au jour cette année, consiste en un dallage de grès de chaque côté d'un seuil de dalles posées sur l'angle (voir fig. 2 coupe 1). L'une d'elles a, sur la surface supérieure, une rainure terminée par un trou, servant peut-être à recevoir un verrou. Le dallage est limité au nord par un deuxième seuil de grès, devant les piédroits (voir fig. 1 plan 1 et fig. 2 coupe 1). Il donne sur un sol de boue compacte entouré de murs de briques crues, bien préservés <sup>(2)</sup>, et respectant les lignes du mur d'encadrement et des piédroits (voir fig. 1 plan 1 et fig. 3 plan 2; Pl. LIV, A).

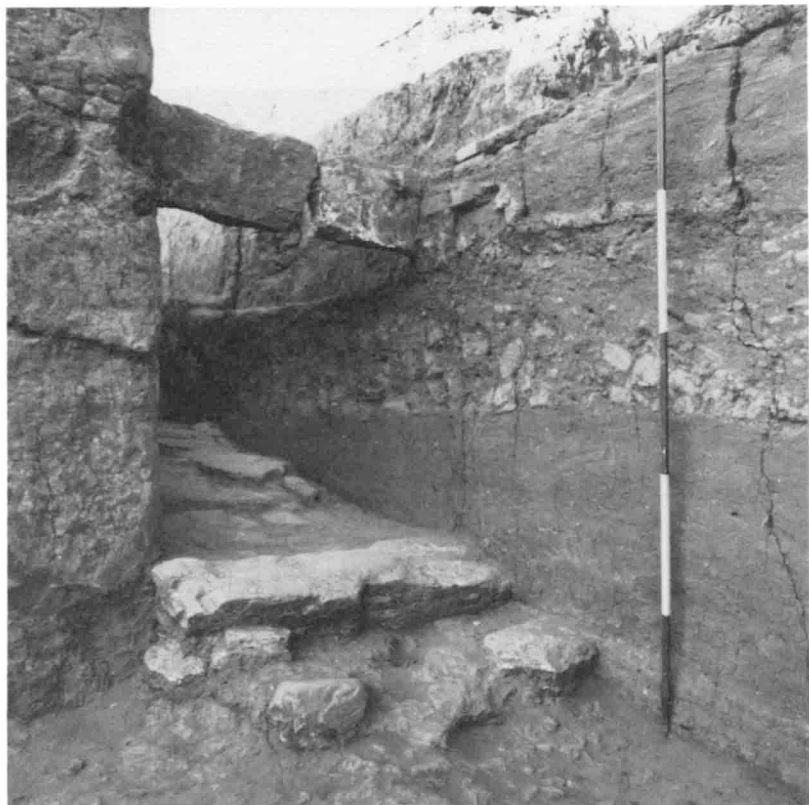
**B.** — L'extrémité nord de l'entrée,  
montrant les seuils des  
Phases II a (en bas) et II d  
(en haut). Vue du nord-est.

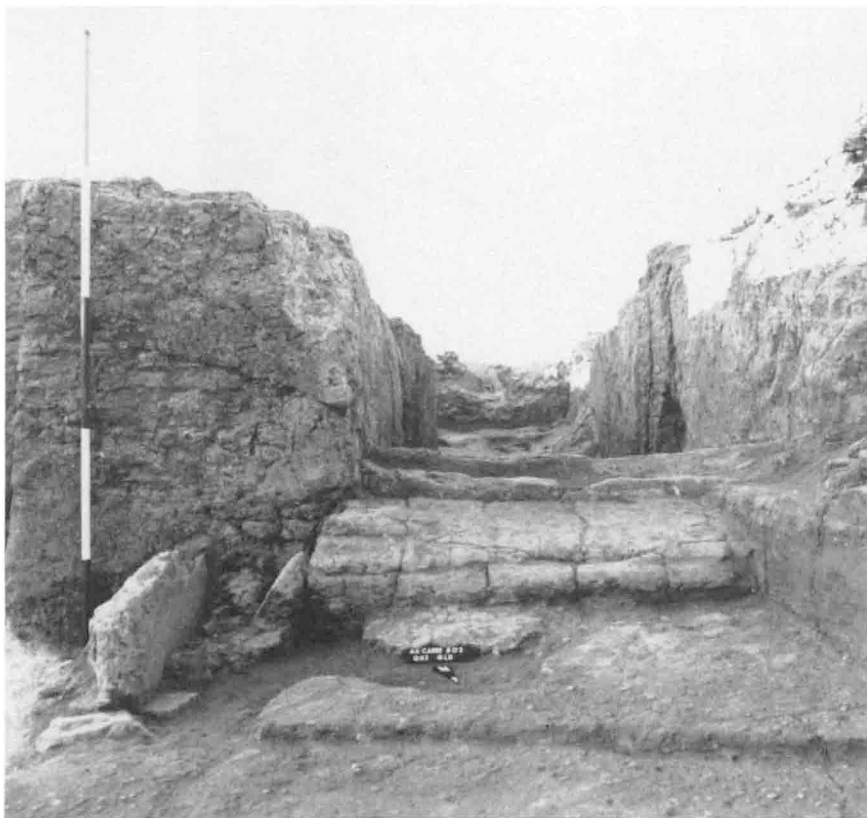
A. — L'entrée avec marche en briques et seuil en pierre : Phase II d. Vue du nord.

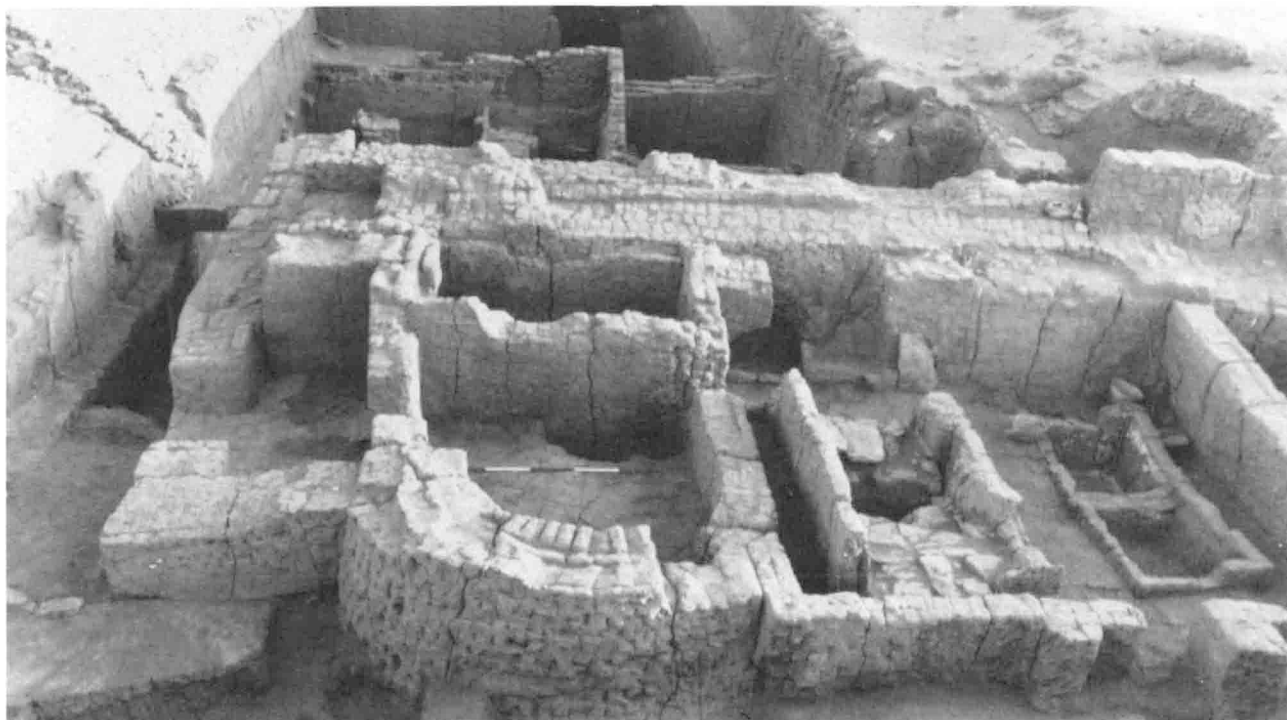
B. — Vue générale (du sud) des chambres au sud du mur d'encadrement : Phase II d.

Malgré l'absence de communication directe avec celles-ci, les chambres de l'est ont été pareillement occupées. Il y avait une cour (E), probablement à ciel ouvert, contre le mur est de l'abside, avec, dans le coin nord-ouest, un petit four en briques crues creusé dans le mur d'encadrement. Juste au sud du four une petite porte donnait sur une chambre sombre (C). Le tiers sud-ouest de la cour était occupé par une « structure » rectangulaire en briques crues, appuyée sur de grandes dalles de grès <sup>(1)</sup>. Et à l'est deux coffres badigeonnés de blanc, longés par un étroit passage, ont été construits *dans* le sol : seuls les bords de briques crues sont en saillie. Enfin deux entrées perçaient le mur sud : celle de l'ouest avait une crapaudine de pierre, celle de l'est des dépressions marquant, à l'extérieur et à l'intérieur, l'emplacement de jarres (voir fig. 3 plan 2 et Pl. LV, B).

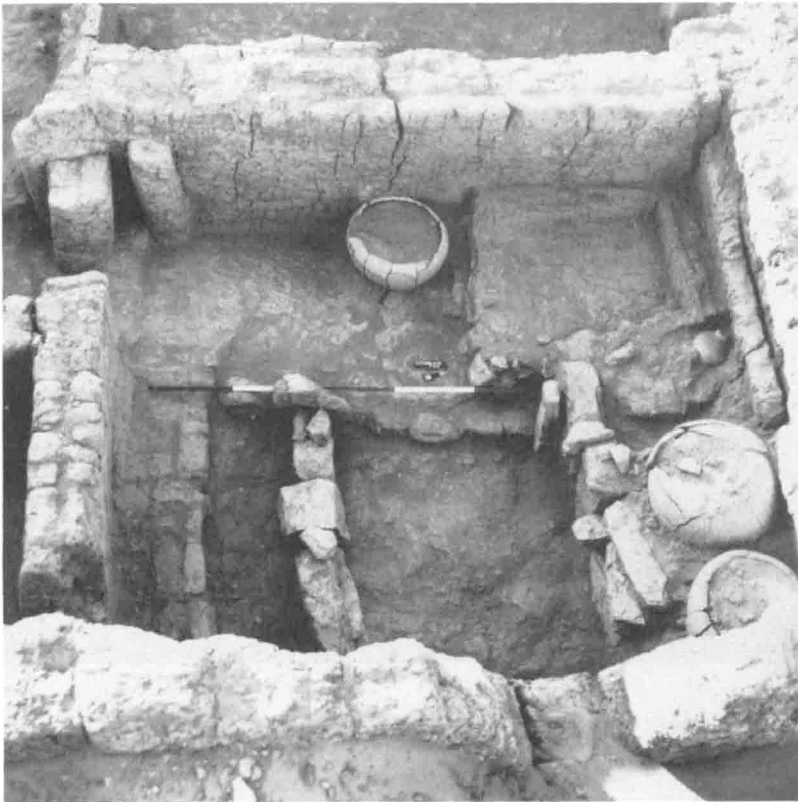
A. — Chambre H, Phase II d.  
Vue de l'est.

A l'est de la cour il y avait une suite de pièces orientées nord-sud et reliées entre elles par un couloir central (I). Une banquette en pierre bordait tout le côté nord de la chambre nord-est (H). Elle soutenait trois grandes jarres : deux ont été trouvées *in situ*, il ne reste que l'emplacement de la troisième. Celle-ci a d'ailleurs peut-être été déplacée, car dans la partie ouest de la chambre on a retrouvé une autre grande jarre, enfoncée dans des sols de boue. Ces sols se sont accumulés juste devant, et en contrebas, d'un « coffre » rectangulaire, probablement en bois, enduit d'argile, et posé sur la banquette de pierre. Une autre banquette, cette fois en briques crues, longeait le côté sud de la chambre (voir fig. 4 coupe 2 et Pl. LVI, A).

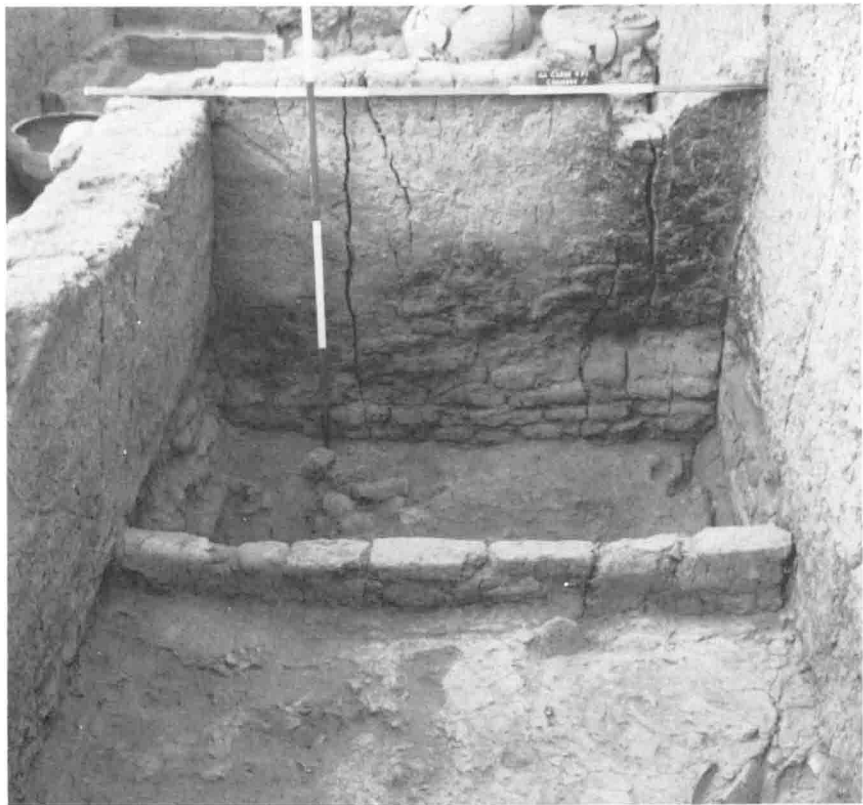
B. — Chambre J, Phase II d :  
foyer dans la partie nord  
de la pièce. Vue du sud.

briques et a été utilisée comme grand foyer (voir fig. 4 coupe 2 et Pl. LVI, B). Ces feux, souvent déplacés, ont laissé des traces de brûlures sur les murs. Il est possible qu'il y ait eu une cheminée dans le coin nord-est où des traces de suie en haut des murs sont encore visibles. Toute cette aire a contenu un très grand amas de cendres et de moules-à-pain cassés, indiquant bien que l'on est en présence d'un atelier de boulangerie.

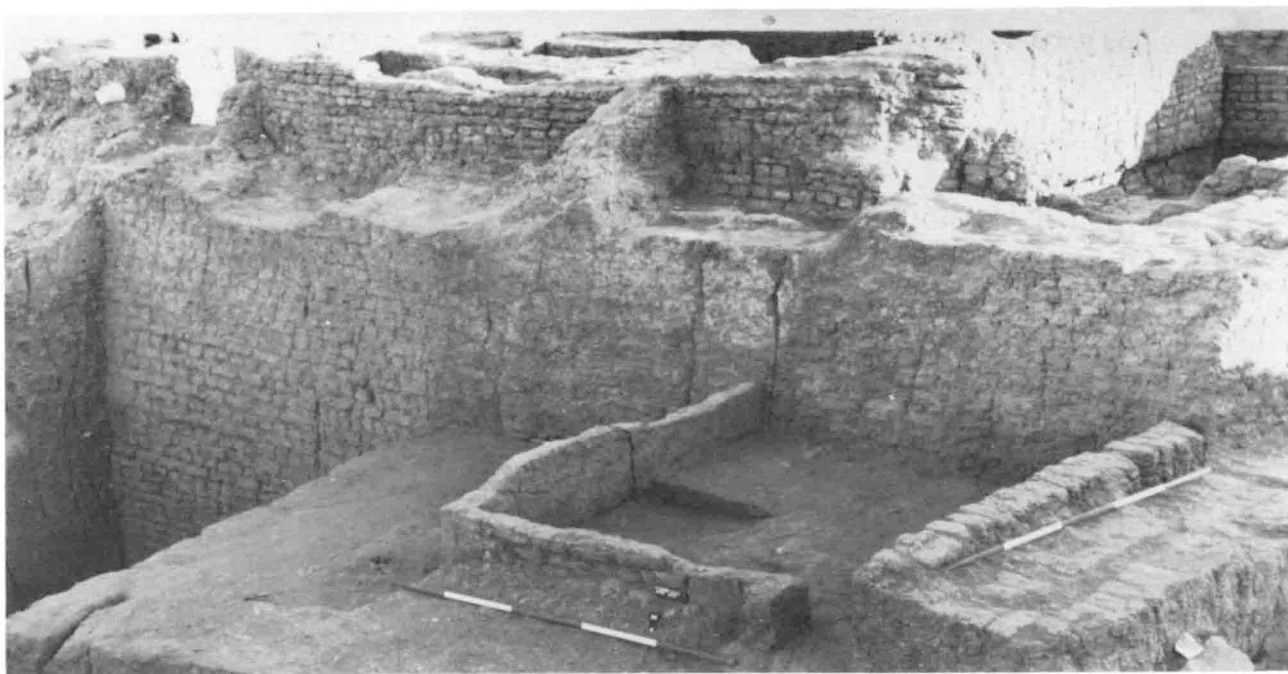
A. — « Maison des ouvriers », Phase III a. Vue du nord-ouest.

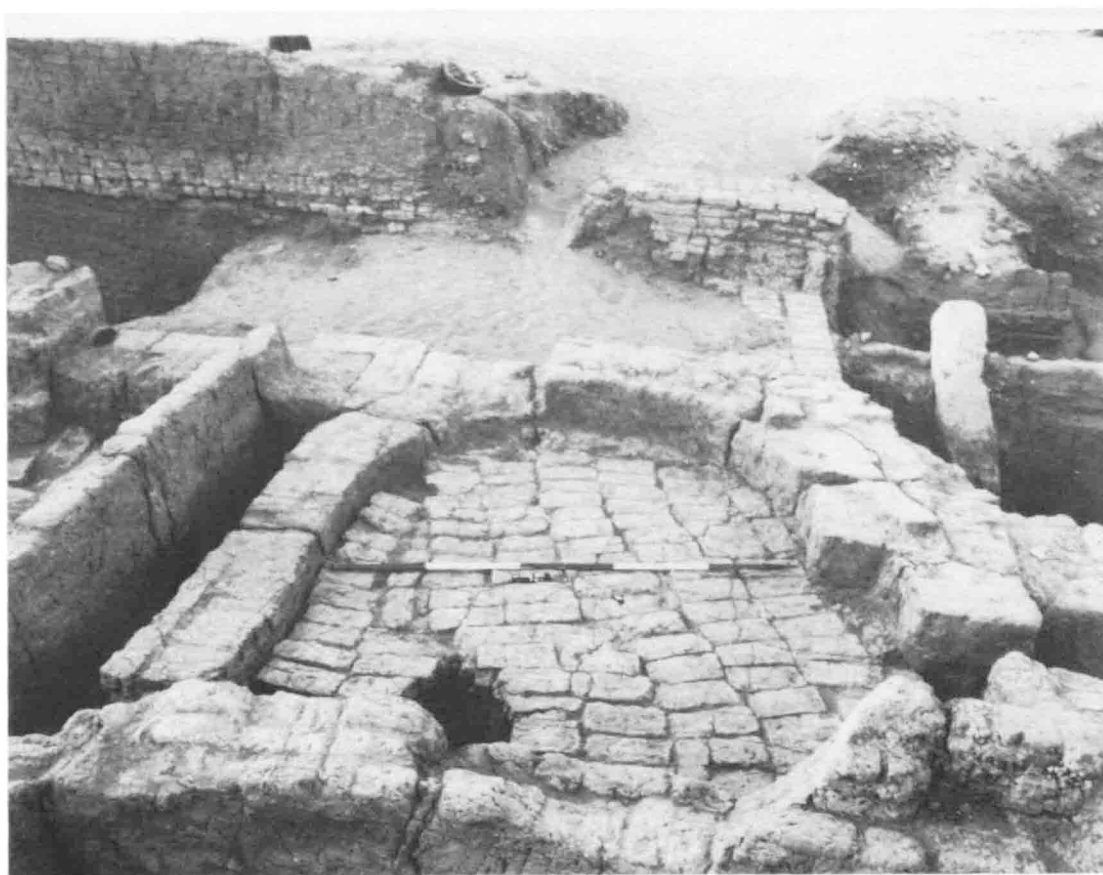
B. — Phase III a : radier de briques remplissant la chambre D de Phase II. Vue du nord.

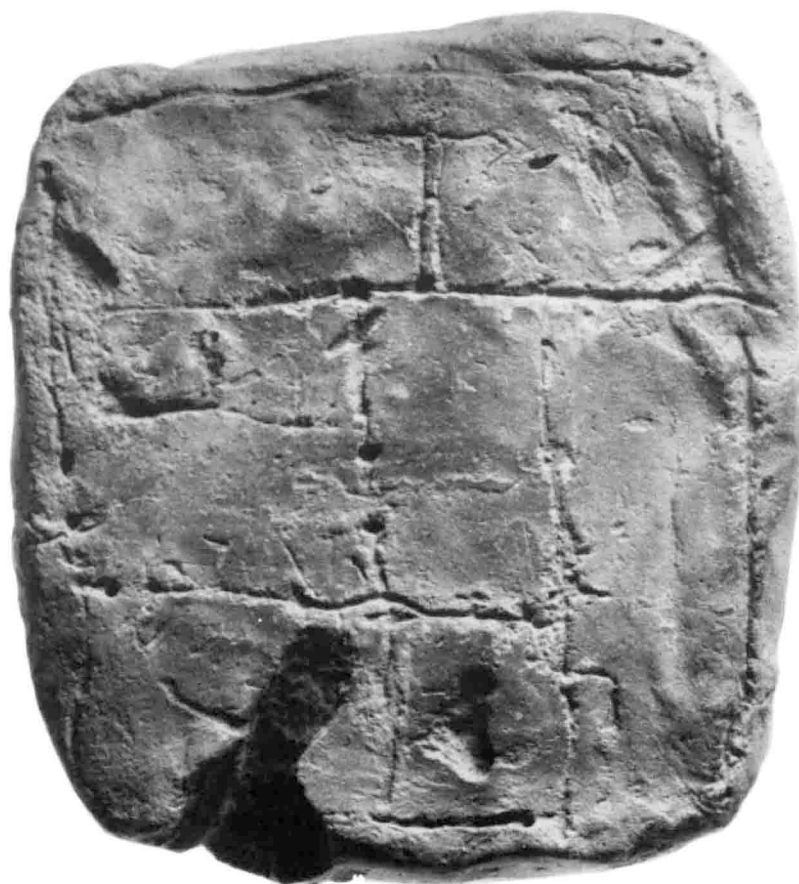
B. — Tablette en terre sigillaire avec plan incisé (Inv. n° 1670). Ech. 1 : 1.

*Objets en terre sigillaire.* Un grand nombre de petits objets en fine terre sigillaire ont été sortis cette année : tablettes non-inscrites, étiquettes et comptes, cachets non-inscrits, petites figurines animales et humaines... (voir Pl. LVIII, A). Une tablette, portant un plan incisé grossièrement, est d'un grand intérêt : il montre un espace subdivisé, soit de terres, soit de bâtiments (voir Pl. LVIII, B).

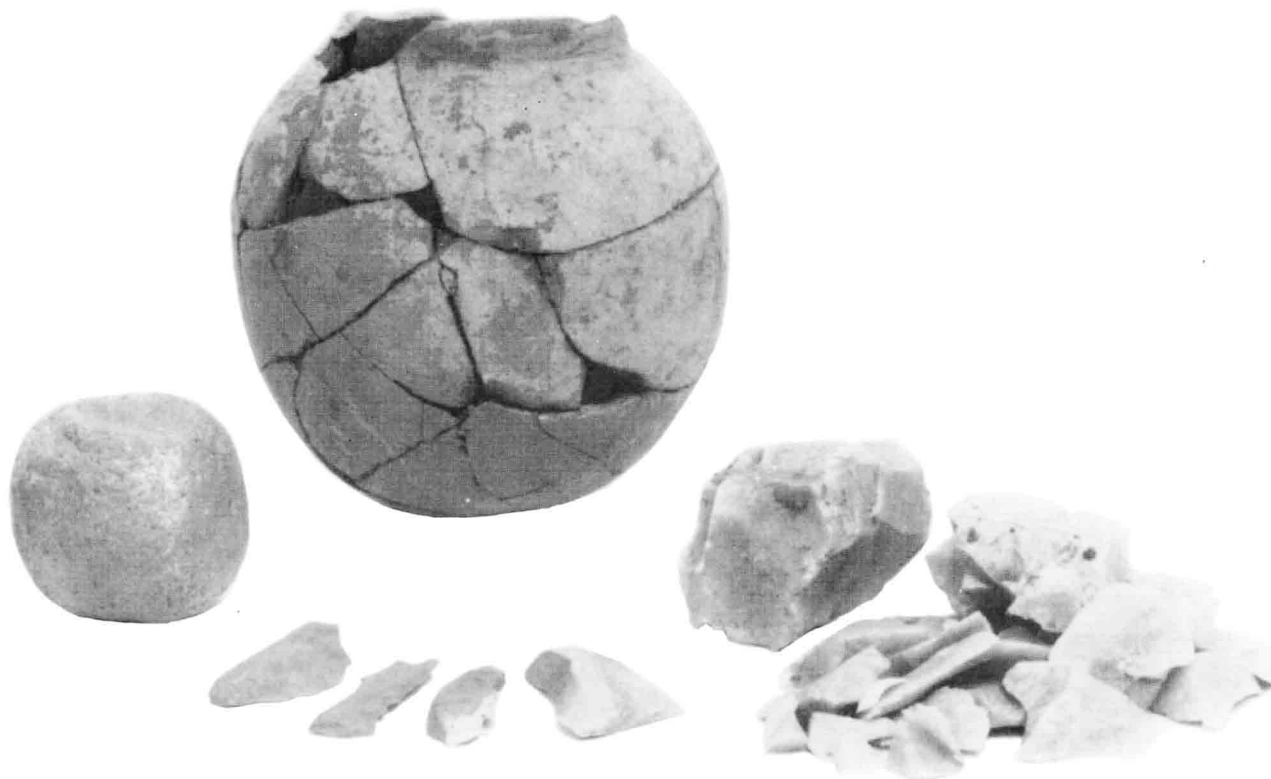
A. — Vase avec les silex qu'il contenait (Inv. n° 1692). Ech. 1 : 2.

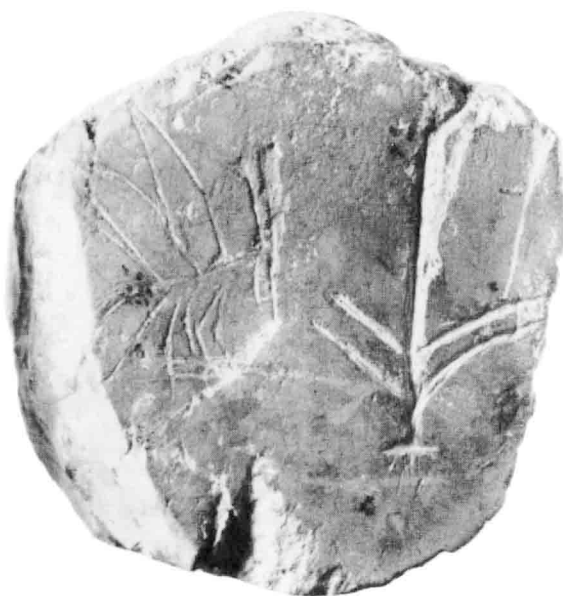
C. — Morceau de calcaire avec graffito *nsw bity* (Inv. n° 1649). Ech. 1 : 1.

Mentionnons simplement les autres petits objets, très variés, exhumés cette année : pointes en os bien travaillées, meules et polissoirs, petits vases de toilette de belle pierre, pièces de jeux, fragments de calcaire et de grès portant des graffiti — l'un d'eux représentant un noble en *kilt*, un autre donnant la formule *nsw bity* (voir Pl. LIX, C).
