Sixième campagne de fouilles aux Kellia (1979-1980). Rapport préliminaire [avec 4 planches et 1 dépliant].

# SIXIÈME CAMPAGNE DE FOUILLES AUX KELLIA

## 1979-1980 — RAPPORT PRÉLIMINAIRE \*

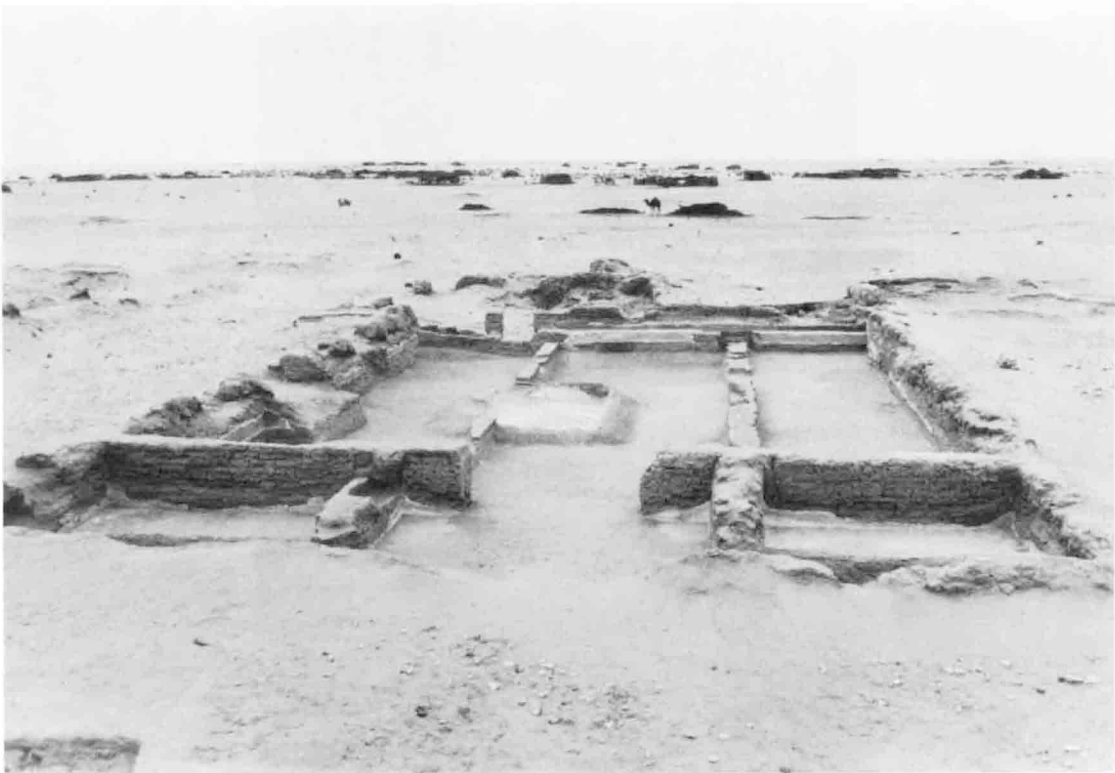
B. — La nef de la grande église du kom 34 après la fouille. Vue de l'Est (Photo G. Andreu).

### 3. *Dispositions des nefs.* (Pl. XCIX, B).

A l'origine, deux rangées de cinq colonnes, l'une au Nord et l'autre au Sud, divisaient la grande salle de l'église en trois nefs (fig. 1). Or, d'après l'étude des empreintes de la chape <sup>(1)</sup> : a) les rangées furent déplacées, b) le nombre des colonnes pour chaque rangée passa de cinq à sept et c) deux colonnes supplémentaires furent ajoutées à l'Ouest <sup>(2)</sup>.

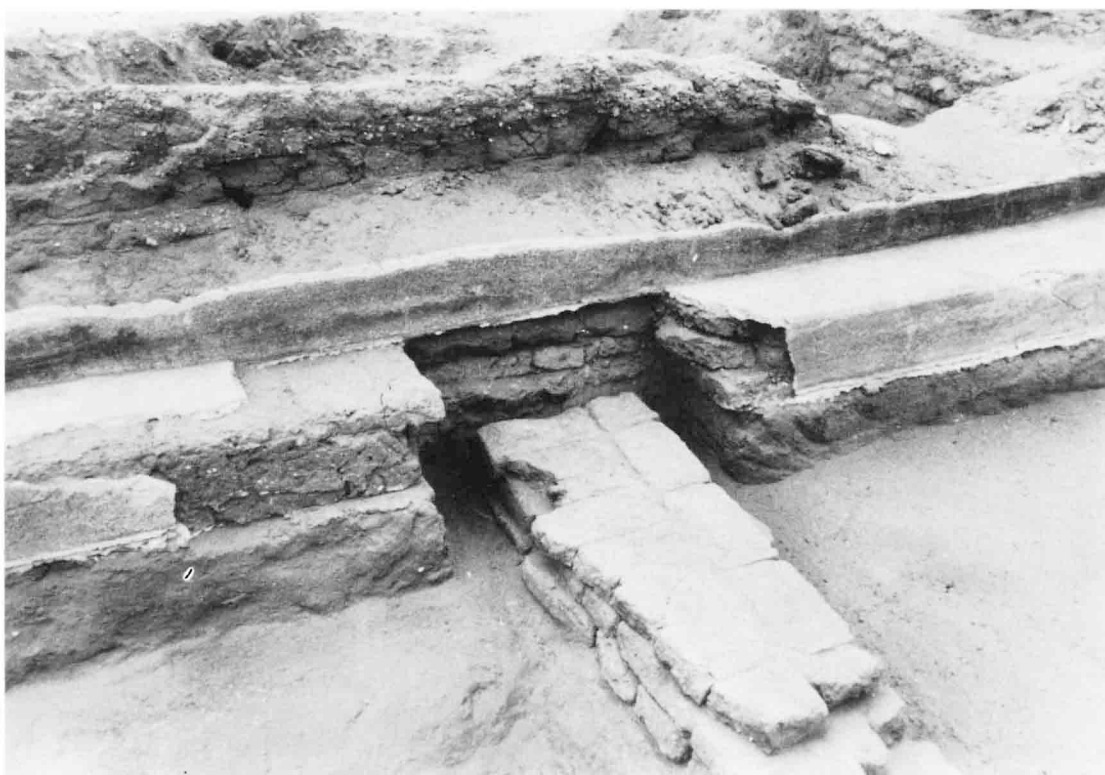
A. — Muret de fondation de la colonnade Nord et banquette longeant le mur Ouest de la grande église (Photo G. Andreu).

Le muret Nord (Pl. C, A) est en briques crues de  $38 \times 38 \times 10$  cm. et  $38 \times 18 \times 10$  cm. Il possède trois assises de brique (hauteur 30 cm.), recouvertes d'un mortier d'argile et de sable. Les faces du muret ne sont pas enduites. Son épaisseur à l'Est est de 39 cm. et, à l'Ouest, de 58 cm. A l'Est, la dernière assise déborde de 20 cm. la face du muret. Les briques de l'assise inférieure sont en vrac.

### III. BANQUETTE-OUEST (fig. 1 et 6 et Pl. C, A).

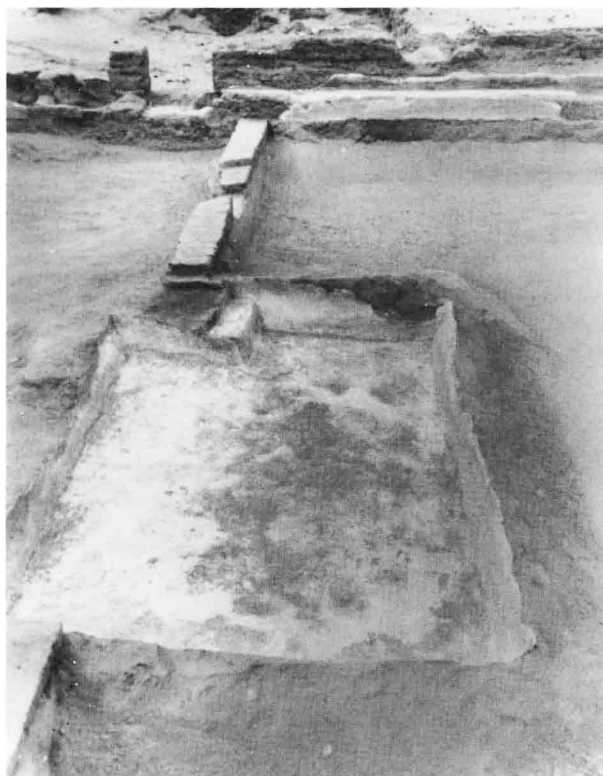
B. — Pièce semi-enterrée dégagée dans la nef de la grande église. Vue de l'Est (Photo G. Andreu).

## IV. PIÈCE EN SOUS-SOL. (Pl. C, B).

Elle se présente comme la partie inférieure d'une pièce rectangulaire creusée dans le gebel. Un escalier permettait d'y descendre au Sud-Ouest. Son sol est fortement en pente vers le Nord et ses parois ont une inclinaison de 12° environ par rapport à la verticale. Sol et parois sont revêtus d'un enduit blanc, de chaux et de sable, d'un centimètre d'épaisseur. Cette pièce, quand nous l'avons dégagée, avait été arasée jusqu'au niveau de fondation du mur de soutènement de la colonnade Sud.

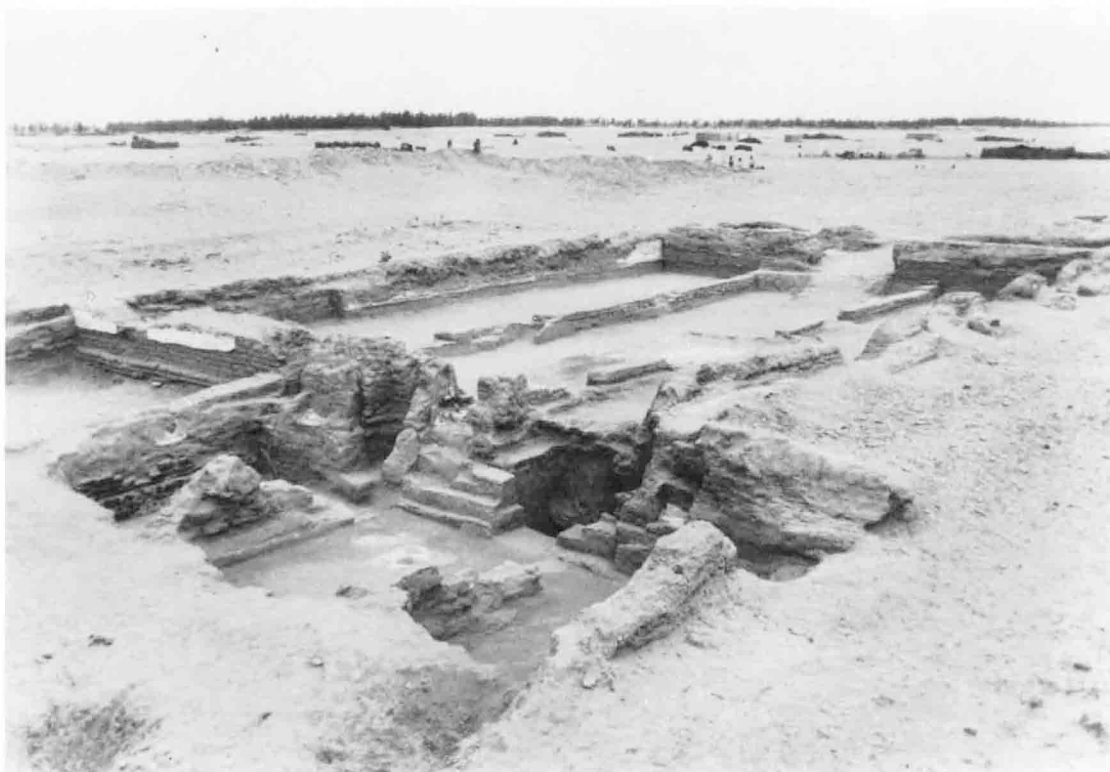
A. — Les deux églises accolées du kom 34 des Kellia. Vue du Sud-Ouest (Photo G. Andreu).

## V. JONCTION ENTRE LES DEUX ÉGLISES (Pl. CI, A).

Comme le montrait déjà le plan général publié par M. F. Daumas <sup>(2)</sup>, les deux églises sont adossées l'une à l'autre, le mur Ouest de la grande étant en partie accolé au mur Est de la petite. Afin de comprendre comment elles étaient agencées l'une par rapport à l'autre et avec l'espoir d'aboutir à quelques renseignements sur leur chronologie relative, nous avons en outre nettoyé les abords immédiats du mur Est de la petite église, en désensablant son sanctuaire et ses annexes. Notre tâche a été facilitée du fait qu'une partie de ce mur, la section correspondant au sanctuaire, avait été détruite par les intempéries ou les hommes. D'autre part, en démontant le sol de la grande église, nous avons découvert l'existence d'une porte de communication, si l'on peut l'appeler ainsi — car elle est antérieure sans aucun doute à l'achèvement et au fonctionnement de la grande église — permettant de passer du sanctuaire de la petite église à l'espace devenu ensuite grande église.

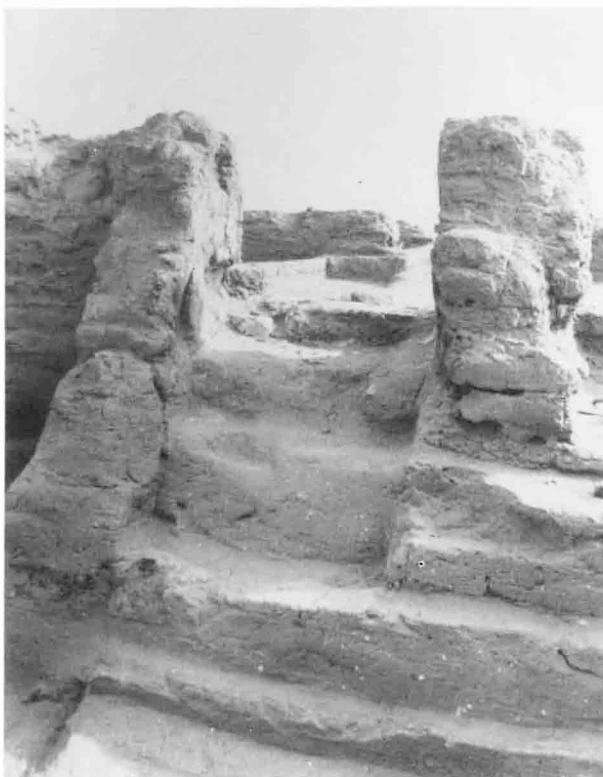
B. — Porte de communication entre les deux églises.  
Vue de l'église de l'Ouest (Photo G. Andreu).

2. *Porte de communication* (fig. 9 et Pl. CI, B).

Originellement, elle était fermée, du côté de la nef Sud de la grande église, par un vantail, dont la crapaudine de calcaire a été retrouvée *in situ* et le seuil primitif de ce même côté avait été enduit d'un mortier rose (ou rouge pâli ensuite par le soleil ?); il se trouvait au niveau du sol de la grande église et avait été restauré avant la condamnation définitive de la porte, ce qui suppose un usage assez long dans le temps.
