Sixième campagne de fouilles aux Kellia (1979-1980). Rapport préliminaire [avec 4 planches et 1 dépliant].

SIXIÈME CAMPAGNE DE FOUILLES AUX KELLIA

1979-1980 — RAPPORT PRÉLIMINAIRE *

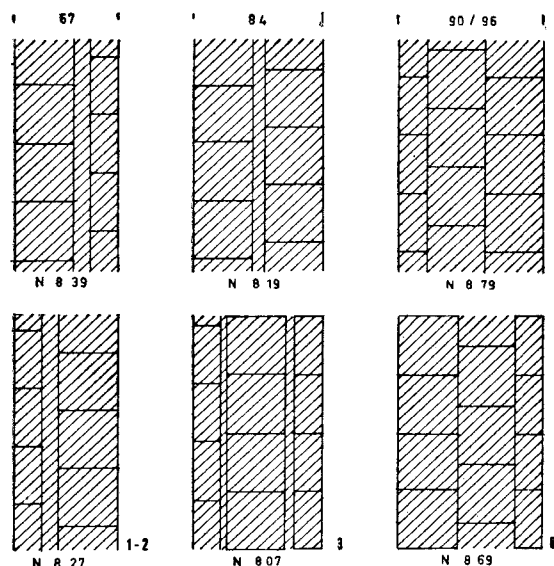
Fig. 2-3-4. — Eglise Est, murs, types d'assemblages des briques crues. (1-2, 3 et 6 positionnés sur fig. 1).

2. Les *murs* sont en brique crue et ont une épaisseur de 90/96 cm pour les extérieurs et de 84 ou 67 cm pour les intérieurs. A chaque épaisseur correspond une disposition appropriée de briques des deux modèles. Ordinairement, les briques de $38 \times 38 \times 10$ cm sont placées en longueur, du côté externe du mur (fig. 2-4).

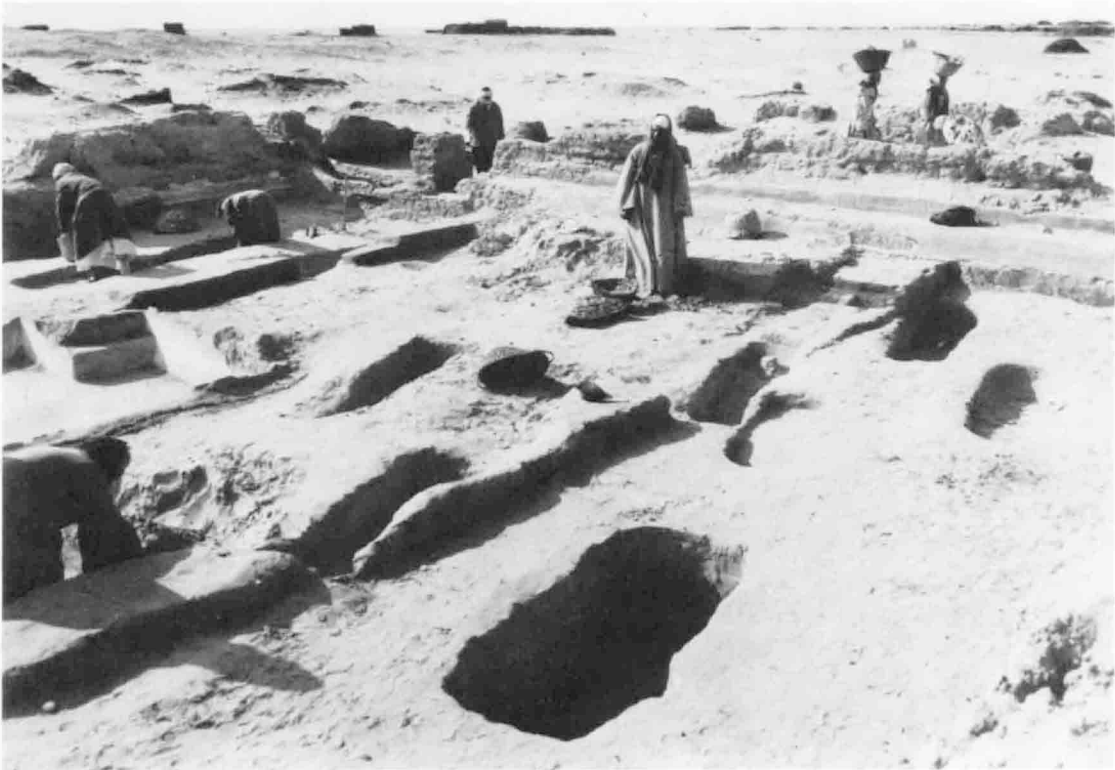
A. — Kellia : Dégagement des tombes creusées dans la nef de la grande église du kom 34.
Vue du Nord-Est (Photo G. Andreu).

I. TOMBES (Pl. XCIX, A).

En démontant le sol des nefs pour étudier l'infrastructure de la grande église, nous avons d'abord dégagé des tombes individuelles dont le creusement avait traversé et fait disparaître le mortier du sol. Déjà, lors de la campagne de 1967, la fouille de la grande salle située au Sud des églises avait révélé de nombreuses inhumations qui trouaient le sol du niveau supérieur et semblaient ainsi « largement postérieures à l'abandon du monastère »⁽¹⁾. Cette année, nous avons mis au jour, dans les nefs, dix-huit tombes dont l'orientation correspond à un axe Est-Ouest, légèrement décalé vers le Nord par rapport à l'axe de l'église. Lorsqu'ils étaient encore visibles, les squelettes avaient la tête placée à l'Ouest. Six tombes contenaient encore des squelettes complets, mais fragilisés par la salinité et l'humidité du sable; trois tombes conservaient quelques ossements et neuf étaient entièrement vides : seule, une poussière brunâtre témoignait de l'inhumation d'un cadavre. Ces fosses perçaient le sol de l'église et étaient creusées à un niveau variant entre — 0 m. 10 et — 1 m. 40 sous ce sol, soit dans le sable du gebel, dont la consistance en cet endroit est particulièrement dure, soit dans les murets sous-jacents (voir ci-dessous § II, 3), soit même, en partie, dans les murs de l'église. La datation de ces tombes est rendue impossible par l'absence totale de matériel funéraire relatif à ces inhumations, mais leur emplacement, brisant des éléments constitutifs de l'église confirme qu'elles sont effectivement postérieures à l'abandon du monastère.

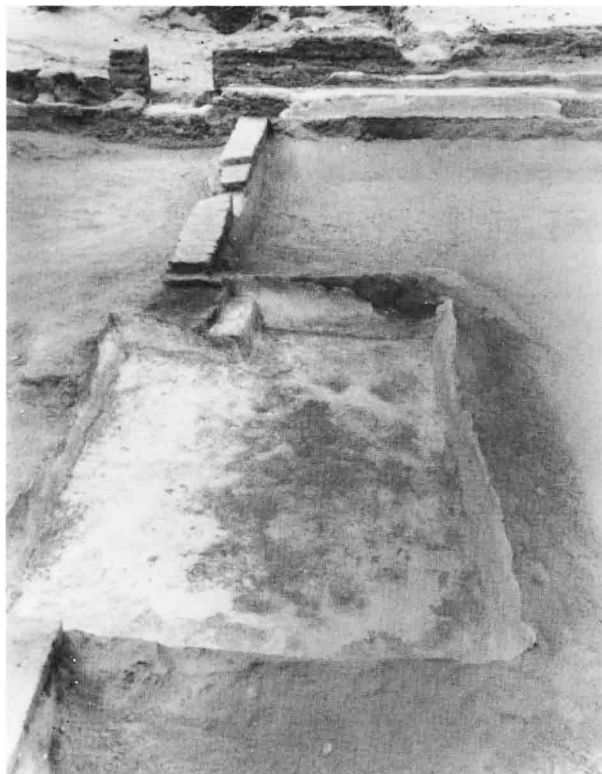
B. — Pièce semi-enterrée dégagée dans la nef de la grande église. Vue de l'Est (Photo G. Andreu).

IV. PIÈCE EN SOUS-SOL. (Pl. C, B).

Elle se présente comme la partie inférieure d'une pièce rectangulaire creusée dans le gèbel. Un escalier permettait d'y descendre au Sud-Ouest. Son sol est fortement en pente vers le Nord et ses parois ont une inclinaison de 12° environ par rapport à la verticale. Sol et parois sont revêtus d'un enduit blanc, de chaux et de sable, d'un centimètre d'épaisseur. Cette pièce, quand nous l'avons dégagée, avait été arasée jusqu'au niveau de fondation du mur de soutènement de la colonnade Sud.

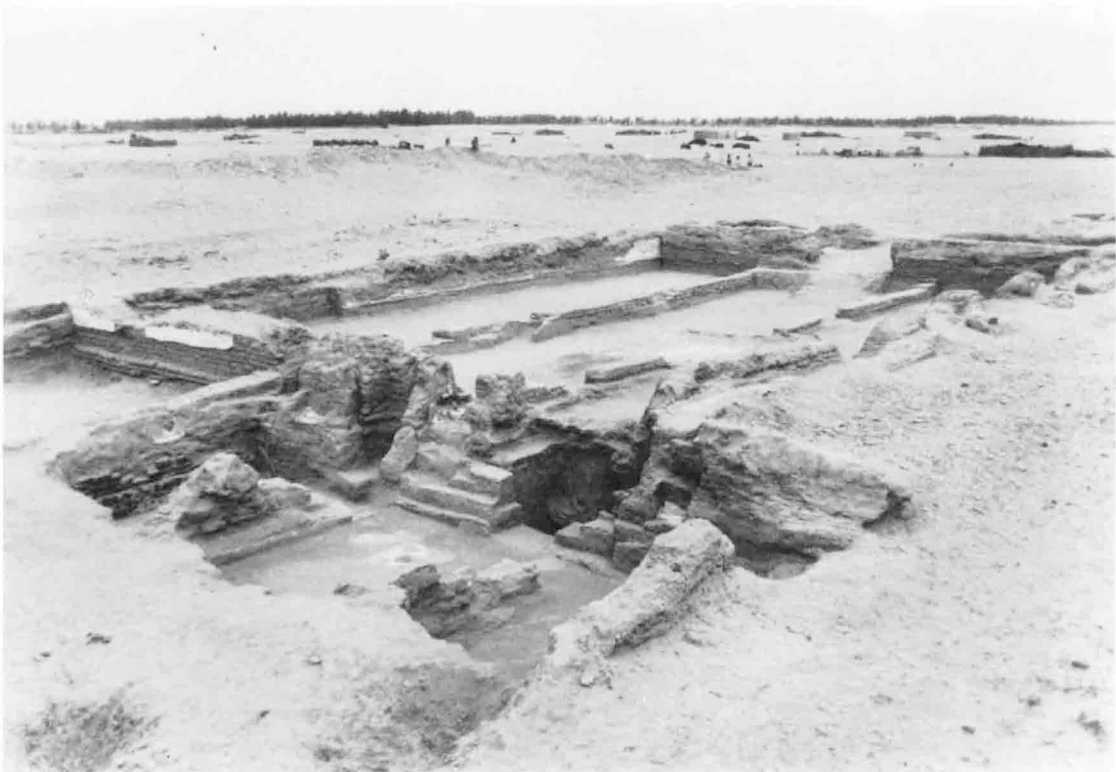
A. — Les deux églises accolées du kom 34 des Kellia. Vue du Sud-Ouest (Photo G. Andreu).

V. JONCTION ENTRE LES DEUX ÉGLISES (Pl. CI, A).

Comme le montrait déjà le plan général publié par M. F. Daumas ⁽²⁾, les deux églises sont adossées l'une à l'autre, le mur Ouest de la grande étant en partie accolé au mur Est de la petite. Afin de comprendre comment elles étaient agencées l'une par rapport à l'autre et avec l'espoir d'aboutir à quelques renseignements sur leur chronologie relative, nous avons en outre nettoyé les abords immédiats du mur Est de la petite église, en désensablant son sanctuaire et ses annexes. Notre tâche a été facilitée du fait qu'une partie de ce mur, la section correspondant au sanctuaire, avait été détruite par les intempéries ou les hommes. D'autre part, en démontant le sol de la grande église, nous avons découvert l'existence d'une porte de communication, si l'on peut l'appeler ainsi — car elle est antérieure sans aucun doute à l'achèvement et au fonctionnement de la grande église — permettant de passer du sanctuaire de la petite église à l'espace devenu ensuite grande église.

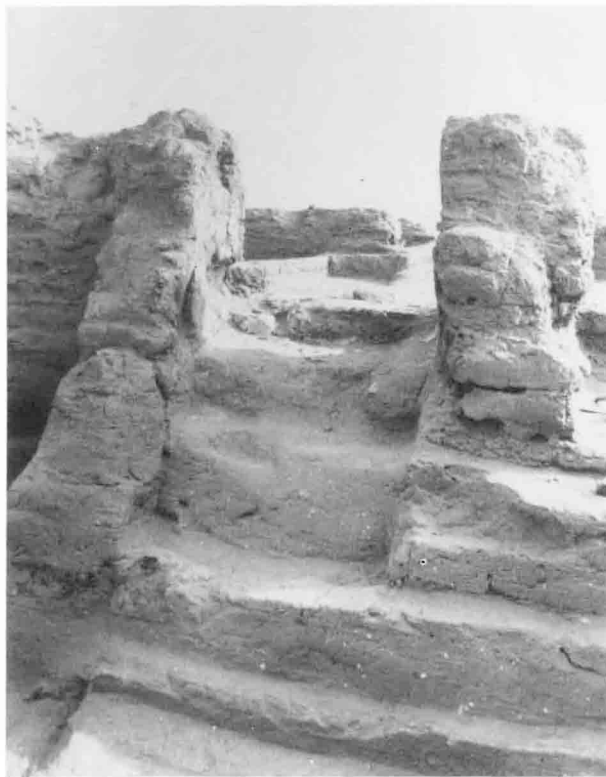
B. — Porte de communication entre les deux églises.
Vue de l'église de l'Ouest (Photo G. Andreu).

2. *Porte de communication* (fig. 9 et Pl. CI, B).

Originellement, elle était fermée, du côté de la nef Sud de la grande église, par un vantail, dont la crapaudine de calcaire a été retrouvée *in situ* et le seuil primitif de ce même côté avait été enduit d'un mortier rose (ou rouge pâli ensuite par le soleil ?); il se trouvait au niveau du sol de la grande église et avait été restauré avant la condamnation définitive de la porte, ce qui suppose un usage assez long dans le temps.
