Huitième campagne de fouilles aux Kellia (avril 1982). Rapport préliminaire [avec 3 dépliants et 8 planches].

# HUITIÈME CAMPAGNE DE FOUILLES AUX KELLIA (Avril 1982)

# RAPPORT PRÉLIMINAIRE

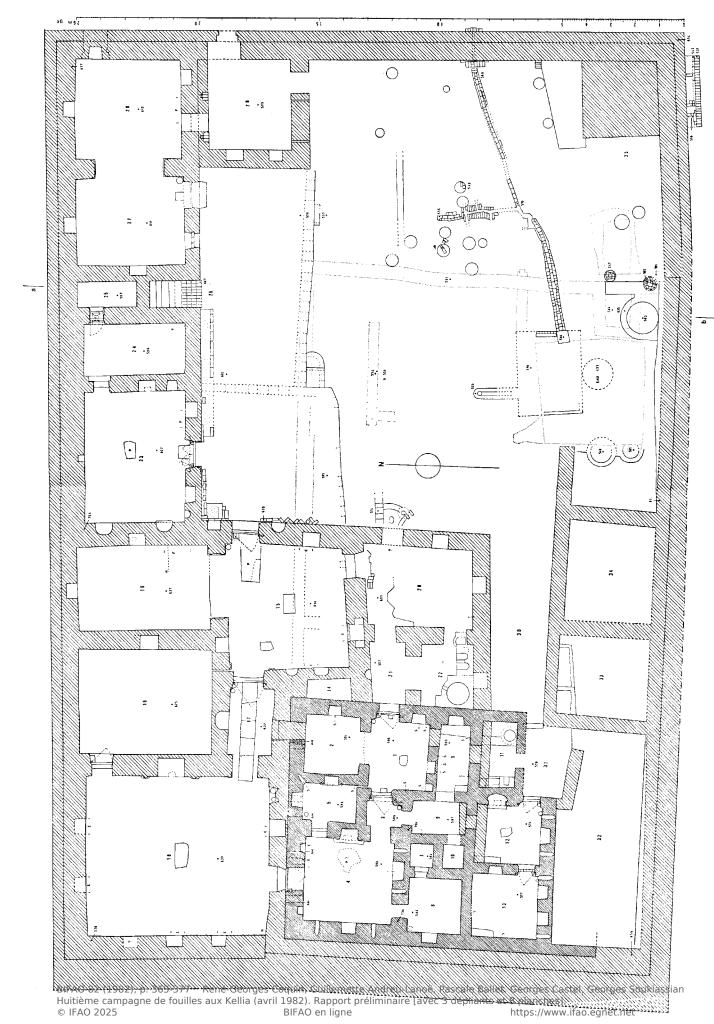
Fig. 3. — Plan, K 167, grand ermitage (VII's.), (G. Castel).

L'agrandissement s'est fait vers l'Est et vers le Nord dans le prolongement des murs Sud et Ouest de l'enceinte primitive, mais avec une légère différence dans l'orientation des murs. A l'exception de la salle 29, tous les bâtiments qui bordent la nouvelle cour, y compris les latrines de l'angle Sud-Est, sont contemporains de ce mur d'enceinte. L'entrée de l'ermitage se faisait à l'extrémité Nord du mur Est, par la salle 28. L'ancien puits a été conservé.

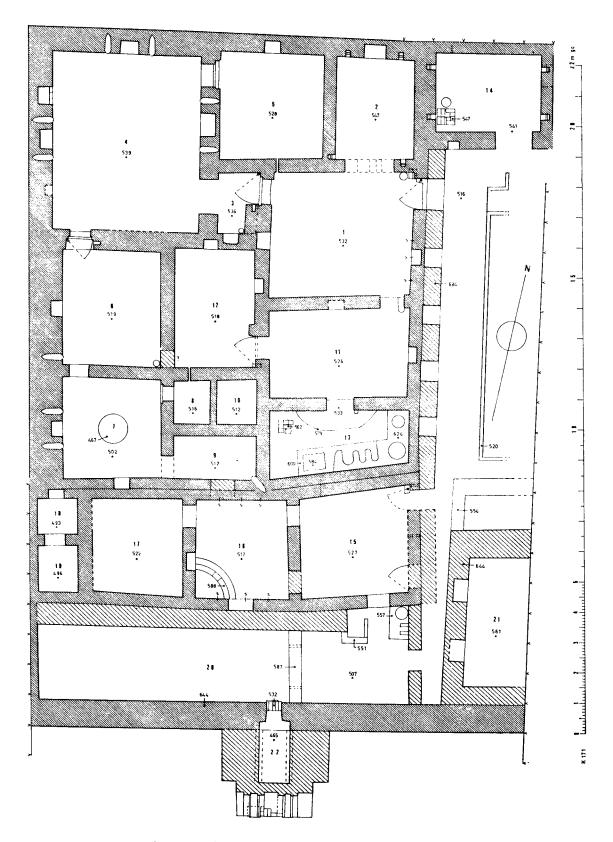
Fig. 5. — Plan. K 171, partie des habitations (G. Castel).

# G. Annexe architecturale (fig. 5) (4) (G.C.).

La moitié Est de l'ermitage, dans laquelle était située la cour, a été détruite par les cultures; seule subsiste, à l'Ouest, la partie des habitations avec :

- au Nord, l'unité de l'ancien avec des pièces communes (supra A et B).
- au Sud, l'annexe du disciple (supra C) et sa cour attenante (supra D),
- au Sud-Est, une grande salle non identifiée (n° 21).
- 1. Ces habitations voûtées étaient construites en brique crue sans paille :
  - rectangulaire  $(40 \times 20 \times 10 \text{ cm})$  ou carrée  $(40 \times 40 \times 10 \text{ cm})$  pour les murs,
  - rectangulaire (36  $\times$  17  $\times$  8 cm) pour les voûtes.
  - (1) BIFAO 81, 170-1 et fig. 5.
- (2) Nettoyé et consolidé par les soins de M. Wuttman.
  - (3) Kellia III, la Poterie copte, Genève, 1977.
- (4) Relevés : une triangulation serrée a servi de base à l'établissement des plans. Chaque salle

a été relevée séparément au niveau du sol, puis les plans des salles ont été reliés par des axes orthogonaux placés au théodolite.

Les plans ont été établis sur le terrain à 2 cm p.m. et figurent dans cette publication à 1 cm p.m.

- 2. Presque tous les murs intérieurs et extérieurs des habitations avaient initialement 40 à 45 cm d'épaisseur, à l'exception :
  - des murs qui font partie de l'enceinte (ép. 80 et 100 cm),
  - des murs Est et Sud de la salle de prière 4 (ép. 67 cm).

Par la suite, pour résister à la pression des voûtes, les murs extérieurs Est et Sud furent doublés de murs de 57 et 70 cm d'épaisseur.

- 3. Toutes les salles, à l'exception de la cuisine 13, étaient voûtées. Le principe de ces voûtes a été déjà mentionné (1). La hauteur de leurs sommiers est : 80 cm pour l'unité de l'ancien (2) et 60 cm pour l'annexe du disciple.
- 4. Le principe général de la porte à battant a également été décrit (1): pour chaque porte, l'un des montants possède une gâche, destinée au pêne de la serrure, dont la solidité dépend de l'épaisseur du montant. Dans le cas présent, les montants, dont l'épaisseur (40-45 cm) était insuffisante, ont été renforcés avec un contrefort.

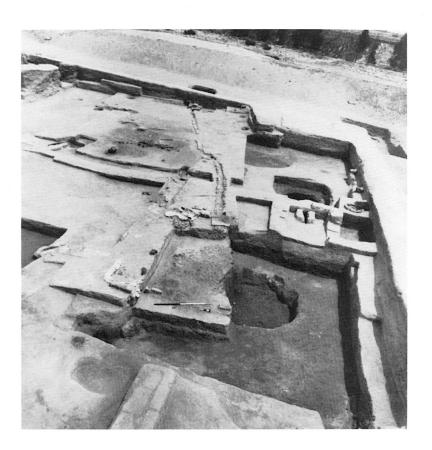
A. — Kôm 167. Installations hydrauliques dans l'angle Sud-Est de la cour de l'ermitage primitif.

La partie Sud de la cour est occupée par les installations hydrauliques, en briques cuites: puits, bassin, canalisations (Pl. LXI, A). Le puits, dont la maçonnerie est effondrée, a été fait en trois temps : creusement d'une fosse carrée (4,50 m de côté) jusqu'au niveau de l'eau, construction du tambour de puits (diam. int. : 1,10 m), remplissage de la fosse. Au Nord du puits, le bassin, en partie établi sur la fosse, s'est affaissé, entraîné par l'effondrement du puits, Néanmoins son contour peut être restitué. Vers le Nord, une canalisation plongeante se termine par un pot sans doute destiné à briser la pression de l'eau et à faciliter son épandage (Pl. LXI, B). Vers l'Est, une autre canalisation traverse le mur d'enceinte pour évacuer l'eau à l'extérieur. Dans l'angle Sud-Est se trouvent les latrines, légèrement surélevées par rapport à la cour (Pl. LXII, A). Le local est de forme rectangulaire (1,40 m × 1,10 m); on y accède par une porte située au Nord. Le cabinet « à la turque » est adossé au mur d'enceinte Est. L'évacuation traverse le mur d'enceinte par une buse très inclinée qui aboutit à une fosse d'aisance creusée dans le gebel et voûtée. Les remontées d'eau (1) ont empêché de retrouver l'accès permettant le curage de la fosse. Une petite canalisation (diam. 0,05 m), perçant le mur Nord, servait à l'écoulement de l'eau lors du lavage du local.

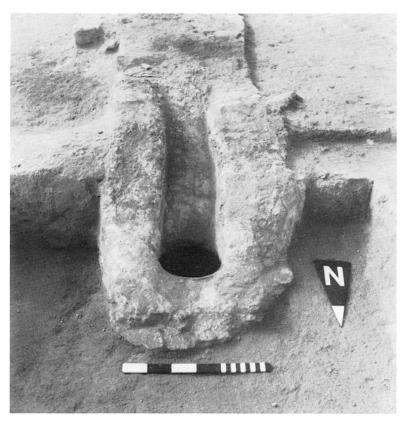
B. — Kôm 167. Canalisation plongeante au centre de la cour de l'ermitage primitif.

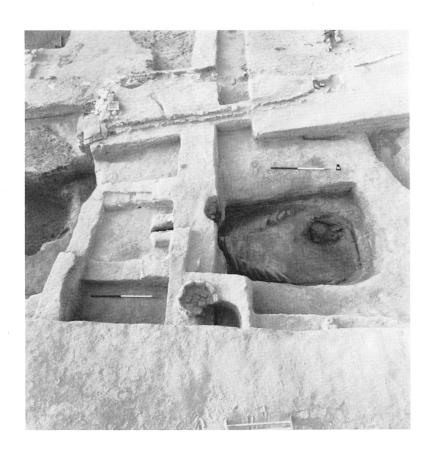
A. — Kôm 167. Les latrines de l'ermitage primitif.

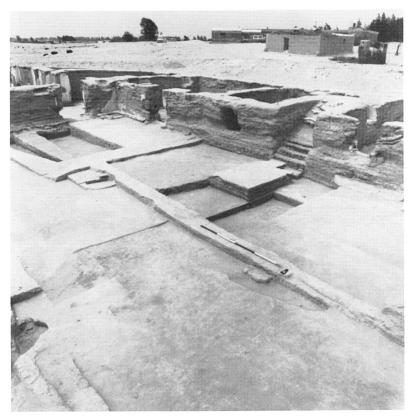
B. — Kôm 167. Terre-plein situé au Nord de la cour du grand ermitage.

3) Au Nord, construction d'un vaste terre-plein constituant devant les pièces d'habitation une zone propre distincte de la partie utilitaire de la cour (Pl. LXII, B et LXIII, A). Le terre-plein est fait de deux caissons remblayés (3) et recouverts d'un sol d'argile verte dammée sur préparation de sable. Au Sud du terre-plein, sol de sable tassé en pente douce compensant la rupture de niveau.

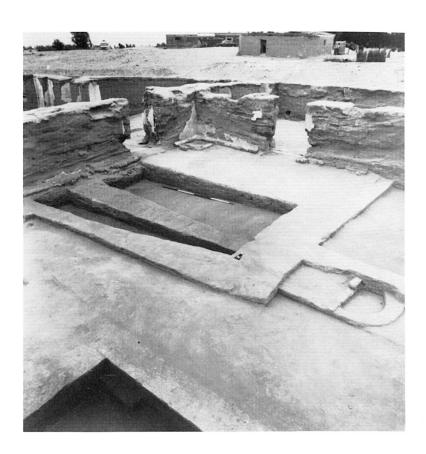
A. — Kôm 167. Détail du terre-plein dans l'angle Nord-Ouest de la cour.

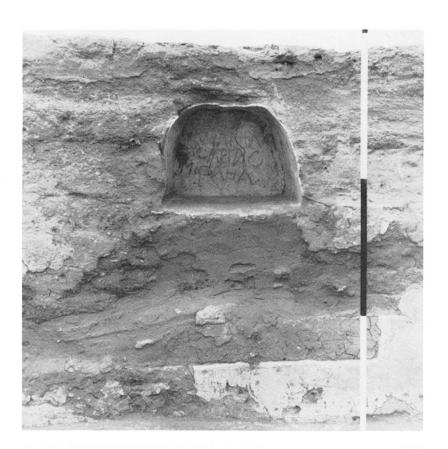
A. — Kôm 171. Niche-mur Ouest de la salle 1.

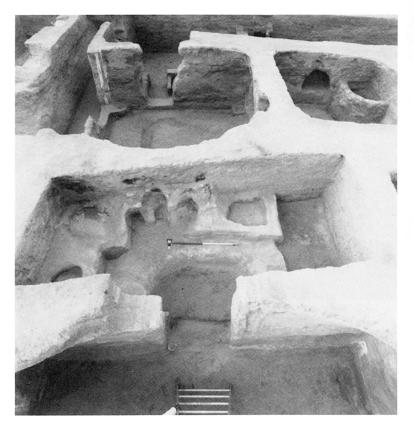
B. — Kôm 171. Salle 13 (cuisine) vue du Nord.

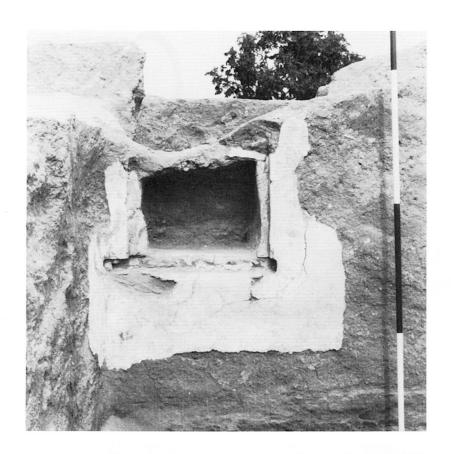
A. — Kôm 171. Accès au silo 8.

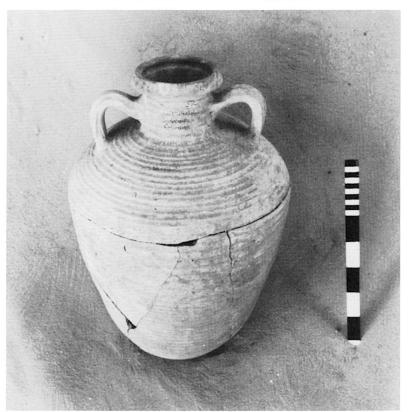
B. — Kôm 171. Amphore inscrite en grec.

La céramique a été abondante; elle n'a pu être étudiée cette année, mais a été triée : elle paraît se rattacher approximativement au VII° siècle. On peut noter toutefois une très belle amphore d'un type non catalogué par M. Egloff (3) qui était inscrite en grec des deux côtés du col (Pl. LXVI, B).
