Une catastrophe antique dans le temple de Montou à Karnak-Nord [avec 8 planches].

## UNE CATASTROPHE ANTIQUE DANS LE TEMPLE DE MONTOU à Karnak-Nord

### Les remplois d'Aménophis III et l'hypothèse d'un effondrement

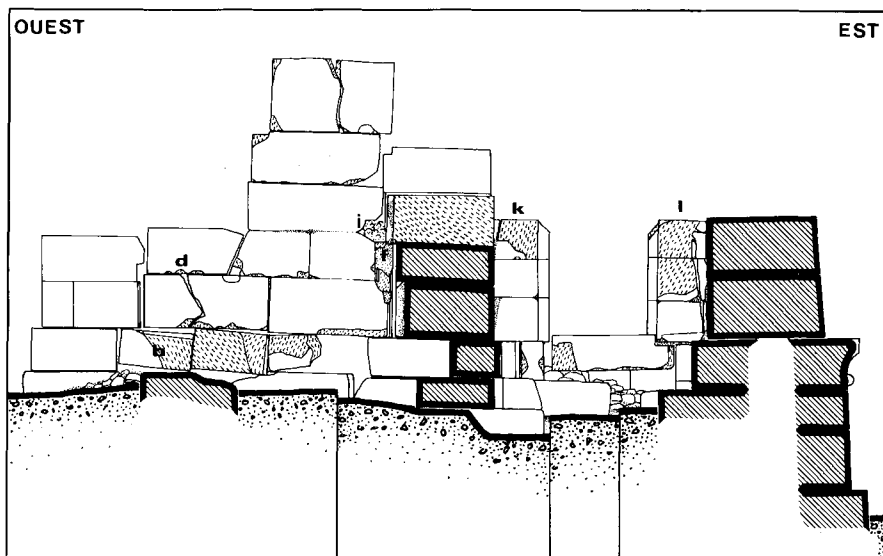
FIG. 3 a. – Coupe ouest-est sur les salles 12 et 13, vue vers le nord.  
(dessin Carine Gros).  
Éch. 1/50.

Dans le « couloir en L », dans l'angle intérieur du L, le dallage ainsi que les murs est et sud de la salle 12 qui le surmontent, se sont enfoncés de 11,5 cm par rapport au reste du sol du couloir [pl. 1 et fig. 3 a].

À l'intérieur de la salle 12, dans l'angle nord-ouest, la dalle d'angle a basculé et sa partie est s'est enfoncée de 9 cm dans le sol [pl. 1, fig. 3, pl. 3, en b]. Immédiatement à l'est de ce bloc, le dallage conservé accuse une pente vers l'est dont la dénivelée est de 12 cm [pl. 1, fig. 3, pl. 3, en c]. Il est assuré que l'affaissement de la dalle d'angle est antique, d'une part parce que sa surface fut retravaillée pour permettre la mise en place d'une fine dalle de réparation et, d'autre part, parce que le joint qui s'était ouvert entre le sol et le mur a été rebouché avec du plâtre dont une partie est encore conservée.

Ces différences de niveau dans les dallages peuvent s'expliquer de la manière suivante : les fondations de cette partie du temple se sont tassées, ce qui a provoqué un mouvement général de la salle 12 et de ses murs vers l'est et vers le bas. La dalle de l'angle nord-ouest, qui n'était plus maintenue par ses voisines, s'est affaissée, pendant que le reste du dallage et le mur qui le surmonte prenaient une pente vers l'est.

Le mur nord de la salle 12 conserve plusieurs traces de cet accident qui provoqua la cassure de deux blocs appartenant aux deux premières assises, juste à l'aplomb de l'endroit où le dallage s'était disloqué [pl. 1, fig. 3, pl. 3, en d]. Les interstices ont été rebouchés au plâtre. Des éclats « en ondes de choc », sur le joint horizontal, se sont produits aux points de friction. Eux aussi ont conservé des traces du plâtre de rebouchage [fig. 3 et pl. 3, en d].

Le joint vertical qui s'est ouvert dans l'angle nord-est de la salle est particulièrement significatif. Il a 2,5 cm d'écartement au dallage et 4,5 cm à la troisième et dernière assise de mur conservée. Il a été comblé avec des éclats de grès noyés dans du plâtre et ce dernier a recouvert une partie du décor peint [pl. 1, fig. 3, pl. 3, en f].

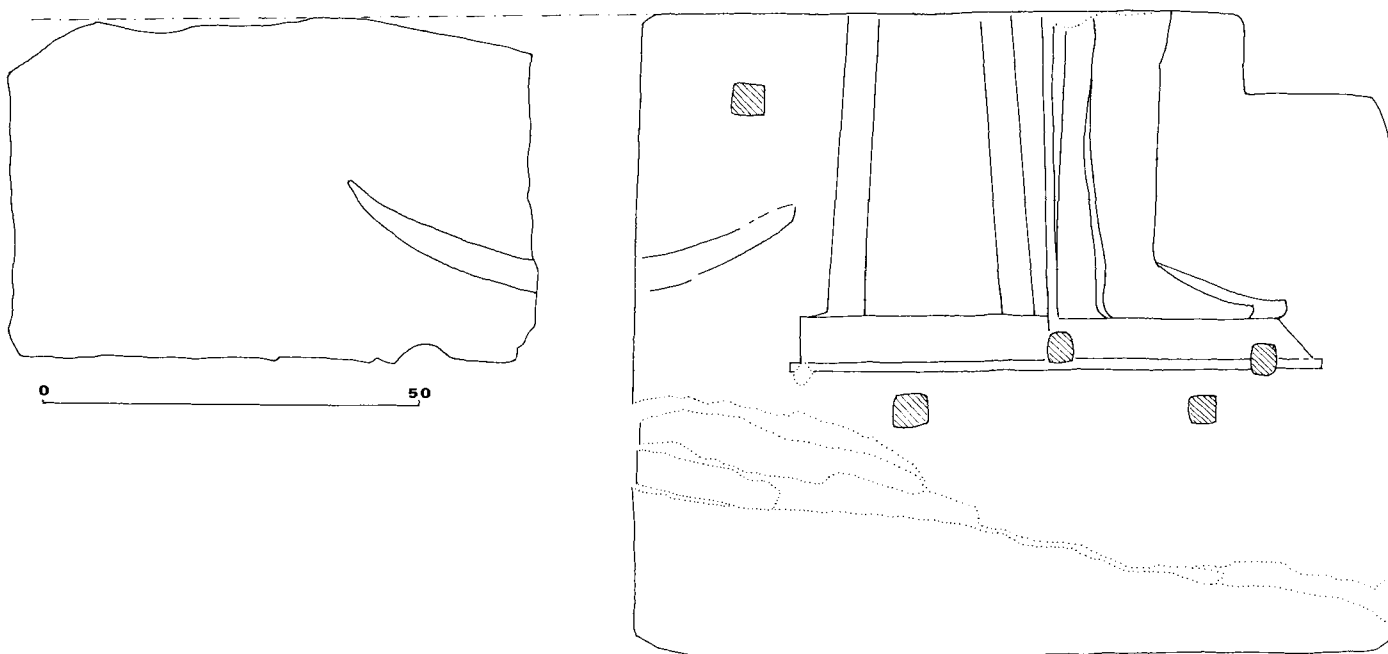
FIG. 4. — Montage du bloc n° 19 avec le montant nord de la porte vers le temple de Harprê, restituant le graffiti avant le percement de la porte.

La face orientale du mur est du temple est celle qui a conservé le plus grand nombre de graffiti<sup>47</sup>. L'un d'eux nous intéresse tout particulièrement. Il s'agit d'une barque, légèrement gravée et amputée de moitié par le passage de la porte vers le temple de Harprê [pl. 1, en p]. Elle se raccorde avec le graffiti que porte le bloc réutilisé en fondation du mur [n° 19], ainsi que le montre le montage réalisé à partir de relevés à l'échelle 1/1 [fig. 4 et pl. 6 B]. Les mensurations du bloc confirment le raccord proposé avec les montants de la porte.

Plusieurs arguments permettent de montrer que les deux blocs qui encadrent aujourd'hui la porte vers le temple de Harprê, fondés sur des blocs de remploi d'Aménophis III, sont les restes d'une même architrave d'Aménophis II réutilisée : leurs dimensions se correspondent exactement de part et d'autre et, en outre, les hauteur, longueur et épaisseur du bloc restitué sont conformes aux mensurations moyennes des architraves remployées en orthostates dans les murs d'Aménophis III. Enfin, une demi-queue d'aronde prouve que le bloc était lié, sur son côté ouest, à des blocs complémentaires,

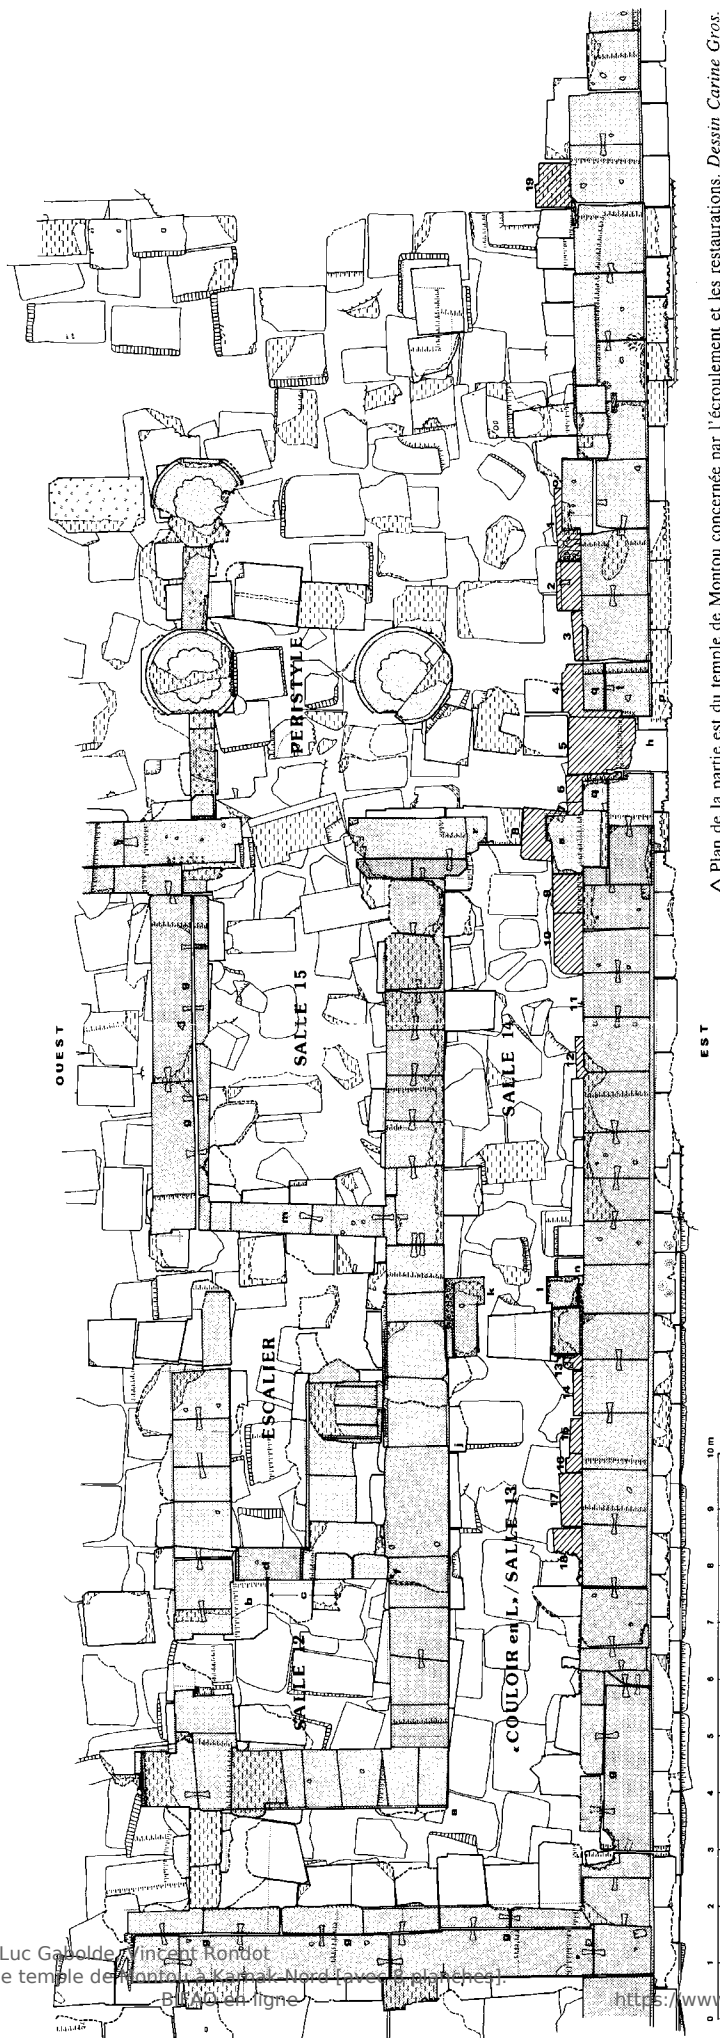
La zone de remploi de ces blocs d'Aménophis III est bien délimitée : elle s'étend sur une longueur de 19 mètres, sous les orthostates du mur est, côté intérieur [pl. 1]. Là, dix-huit blocs ont été remployés dans l'assise du sol, en deux lots séparés par sept blocs bruts de carrière disposés en boutisse [pl. 2 A]. Il s'agit exclusivement, pour ce qui concerne les remplois, de blocs de couronnement de murs : fragments de frises alternant monogrammes et cartouches royaux, éléments de bandeau de dédicace, parties supérieures de scènes [*infra*, annexe, p. 261-264].

△ Plan de la partie est du temple de Montou concernée par l'écroulement et les restaurations. *Dessin Carine Gros.*

Le cas de la salle 12 était sans doute le moins grave. C'est pourquoi on prit le parti de consolider les murs dans l'état, sans reprendre les fondations qui sont demeurées enfoncées dans le sol<sup>39</sup>. Le dallage conserva son dévers mais fut réparé aux endroits où cela était nécessaire. Le parement ne fut pas ravalé, on se contenta de boucher les fissures ou les cassures et de combler les joints ouverts dans les murs avec du plâtre. Les arêtes épaufrées furent chanfreinées pour permettre l'accroche du mortier de rebouchage [pl. 1, en j, pl. 4 B, a et b]. Les ressauts dans le parement furent égalisés à l'enduit. C'est à l'occasion de ces travaux que le tore vertical à l'angle des deux murs, particulièrement vulnérable et qui avait dû se casser, fut supprimé [pl. 1, en a]<sup>40</sup>.

La situation que présentait le mur extérieur était toute différente. Il fit l'objet, nous l'avons vu, d'une reprise des fondations sur au moins dix-neuf mètres de longueur [pl. 1]. Les blocs au nom d'Aménophis III employés au cours de cette opération sont étroitement ajustés, jointoyés au plâtre, et leur face supérieure a été, lorsque nécessaire, recreusée pour assurer la mise à niveau du lit d'attente des blocs du mur [pl. 2 A et pl. 6 C]. Cette qualité de l'appareil interdit d'imaginer qu'ils aient pu être placés là en sous-œuvre et permet de conclure que le mur qui les surmonte n'était pas là lors de leur mise en place, mais au contraire est venu les recouvrir dans le processus normal de la reconstruction.

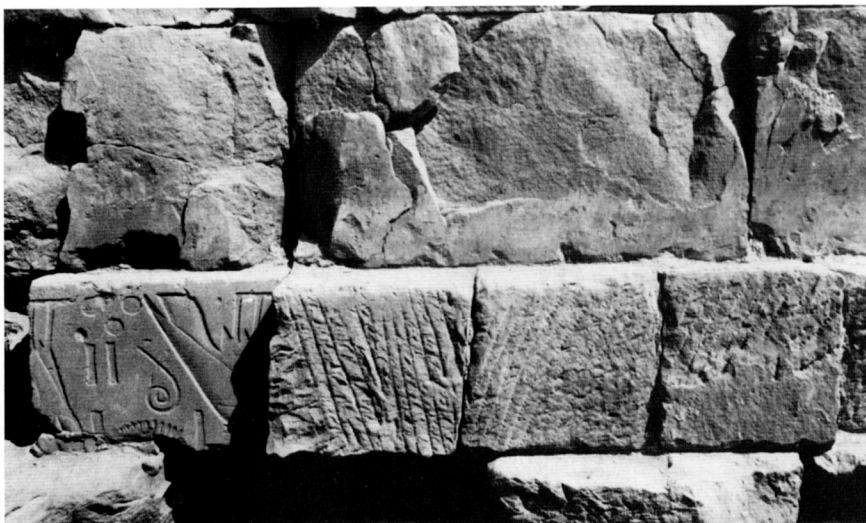
◁ A. Blocs bruts de carrière voisinant avec les remplois d'Aménophis III dans la reprise des fondation du mur est.

été construit par entassement de blocs à l'intérieur de murs de parement soigneusement appareillés. Ce « bourrage » est hétérogène en tous points. Il utilise aussi bien des blocs bruts de carrière que les remplois de plusieurs monuments démontés. Dans les deux cas, les blocs ont été entassés sans souci d'assurer leur jointoiement et on a laissé subsister entre eux des interstices parfois très larges. La stabilité du remplissage était donc moindre au centre de l'ouvrage que sur les bords bien construits, et cette absence de cohésion permet d'expliquer les tassements différentiels qui ont entraîné l'affaissement des dallages dans le « couloir en L » et dans la salle 12.

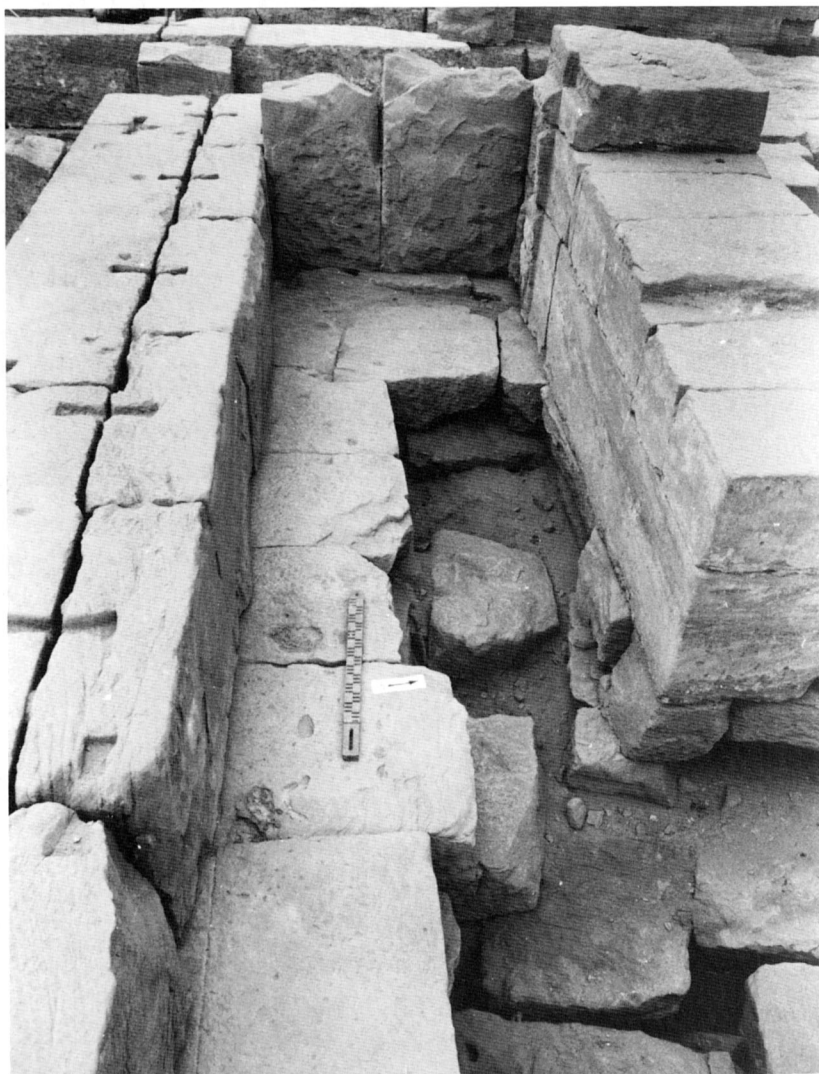
▷ B. Architraves d'Aménophis II remployées en orthostates et doublées de plaques de grès.

En superstructure, le parti de remployer les architraves d'un monument d'Aménophis II en orthostates a certainement contribué à la faiblesse de la construction. En effet, la largeur de ces blocs de remploi étant inférieure à celle des murs, on dut les doubler de plaques de grès (la plus mince a 20 cm d'épaisseur), souvent placées en délit [pl. 1, en g et pl. 2 B]. Cette technique de construction, qu'elle ait été dictée par un souci d'économie ou par les impératifs du remploi d'un monument antérieur, fragilisait la base des murs en cas de mouvement dans les fondations.

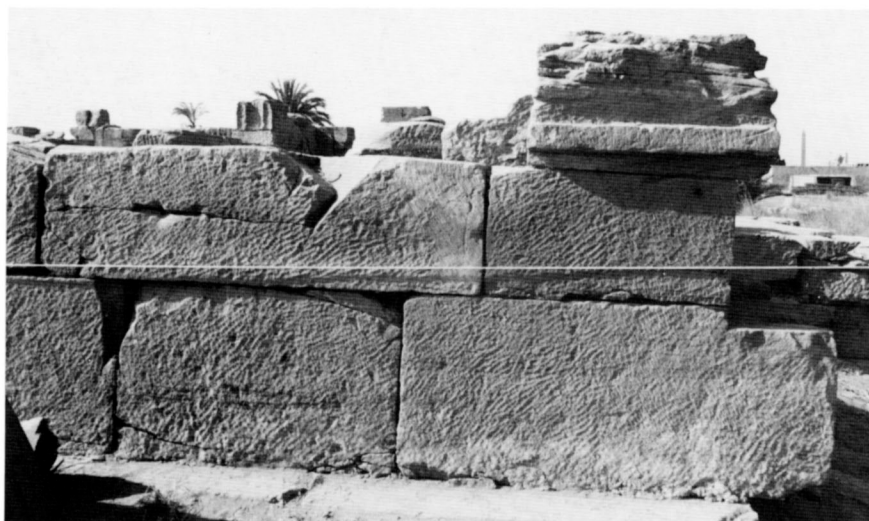
Enfin, les fondations du socle lui-même, établies sur un sol meuble, présentaient plusieurs points de faiblesse. On remarque, en effet, à l'angle nord-ouest du podium, appartenant au premier état du temple, un affaissement important des lits vers l'ouest, dont la différence atteint 16 cm sur 8 m. Si ce mouvement a pu s'accroître après le Nouvel Empire et au cours de la ruine du temple, il est néanmoins assuré qu'il est apparu dès la construction puisque le tore et la corniche de cette première phase du projet ont été dégrossis en rétablissant l'horizontale pour corriger ce dévers des assises [pl. 4 A].

◁ A. Podium, premier état, face nord, extrémité ouest : dévers des assises corrigé lors de la taille de la corniche (la corde indique l'horizontale).

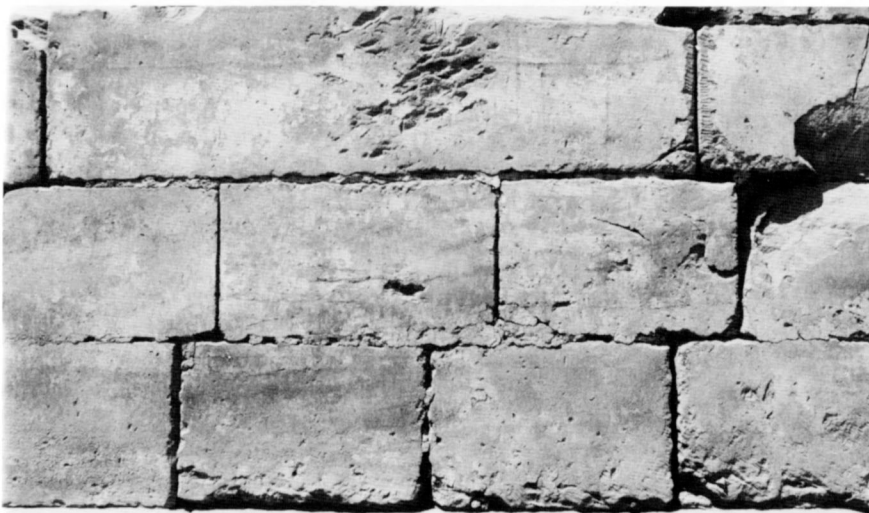
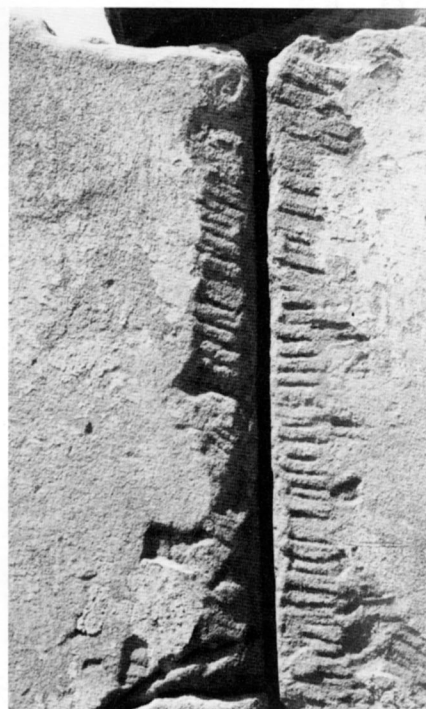
Les joints entre les pierres, sur les deux faces du mur est, présentent de légers ressauts (jusqu'à 2 cm) qui témoignent, eux aussi, de ce mouvement latéral et vertical de la salle. Là encore, la présence de plâtre de rebouchage des joints montre qu'il ne s'agit pas d'un effet de la ruine du monument, mais bien d'un déplacement antique.

◁ B, a et b. Mur extérieur est de la salle 12, épaufrures et chanfreins aux joints des blocs, vue d'ensemble et détail.

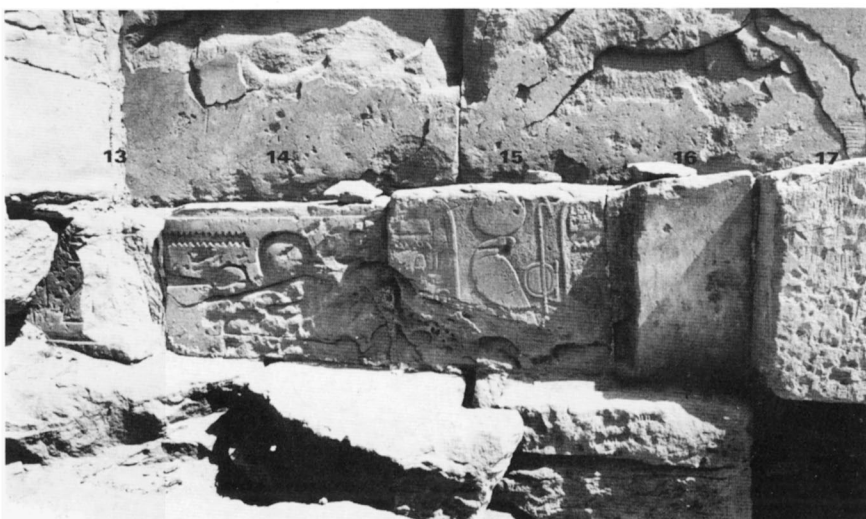
◁ C. Blocs au nom d'Aménophis III remployés en fondation du mur est, n<sup>os</sup> 13 à 17.
