BIFAO 93 (1994), p. 245-264

Luc Gabolde, Vincent Rondot

Une catastrophe antique dans le temple de Montou à Karnak-Nord [avec 8 planches].

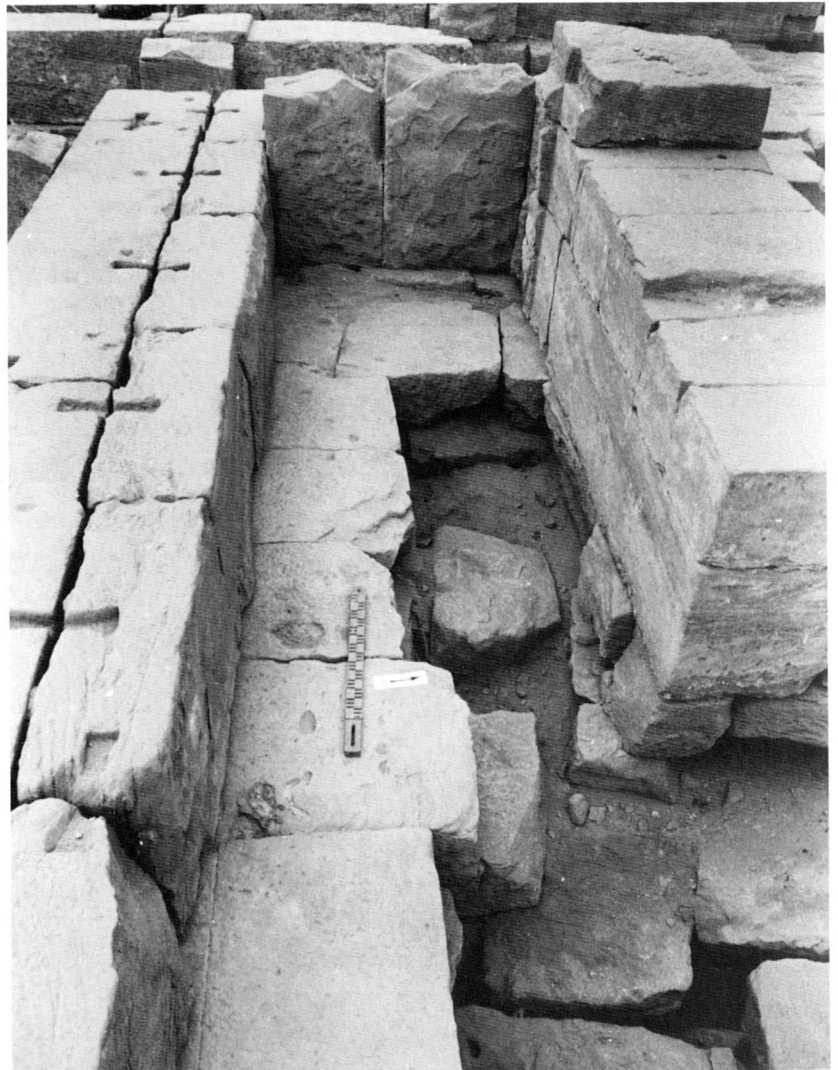
▷ B. Architraves d'Aménophis II remployées en orthostates et doublées de plaques de grès.

En superstructure, le parti de remployer les architraves d'un monument d'Aménophis II en orthostates a certainement contribué à la faiblesse de la construction. En effet, la largeur de ces blocs de remploi étant inférieure à celle des murs, on dut les doubler de plaques de grès (la plus mince a 20 cm d'épaisseur), souvent placées en délit [pl. 1, en g et pl. 2 B]. Cette technique de construction, qu'elle ait été dictée par un souci d'économie ou par les impératifs du remploi d'un monument antérieur, fragilisait la base des murs en cas de mouvement dans les fondations.

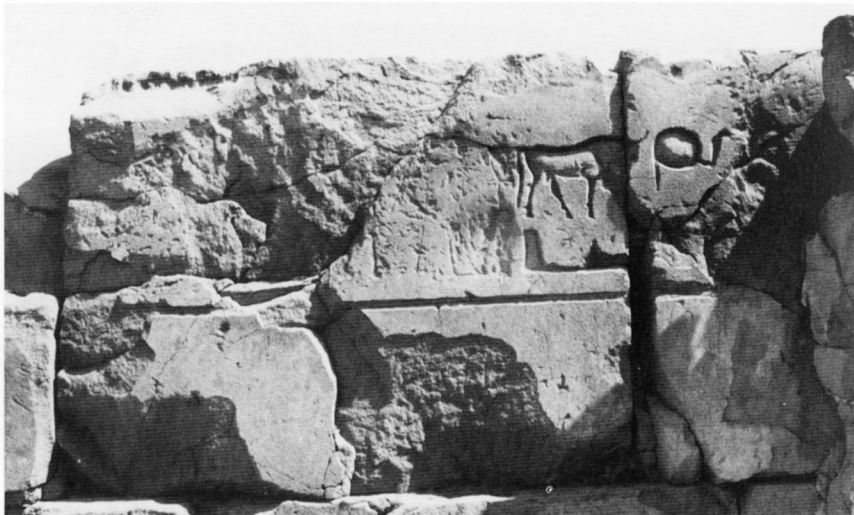
▷ A. Mur est de la salle 14, titulature martelée d'Amenmès.

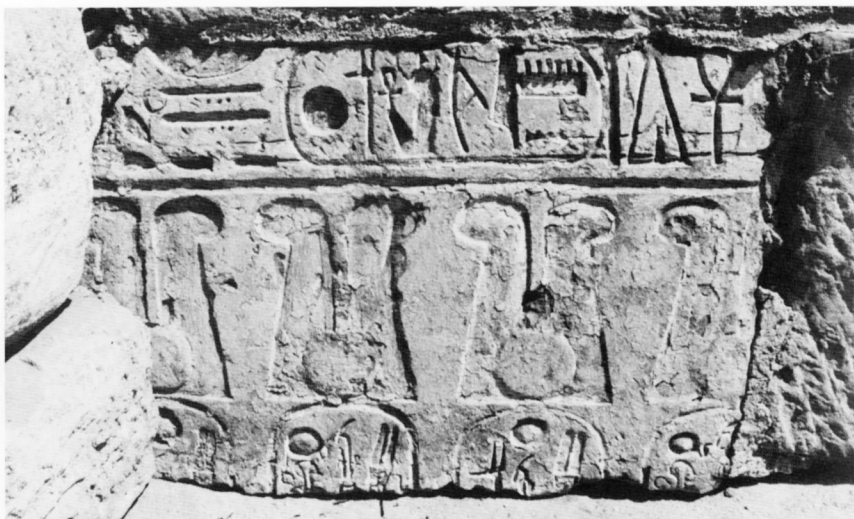
▷ B. Fondation du montant est de la porte ptolémaïque du temple, bloc aux noms de Ramsès III et IV.

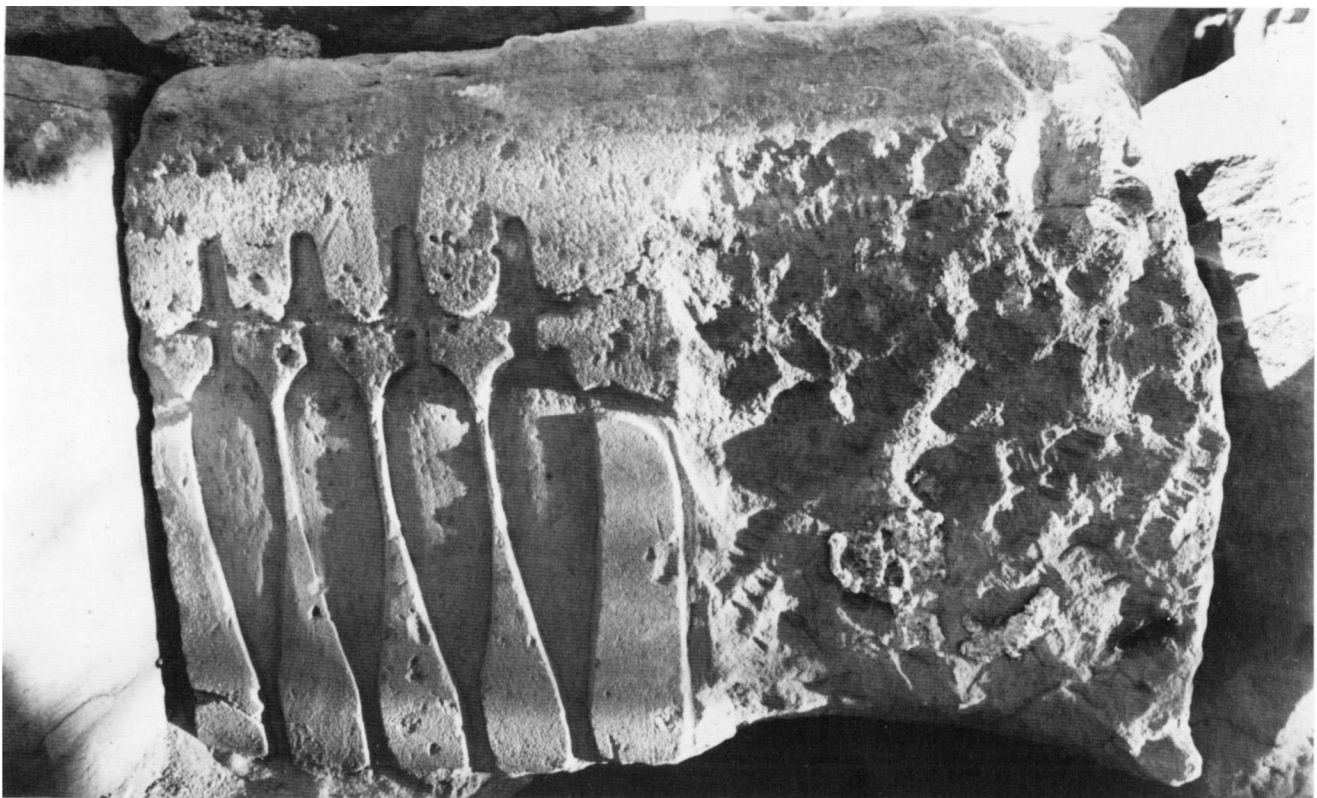
▽ **B.** Bloc au nom d'Aménophis III
remployé en fondation du mur est, n° 8,
« face nord ».

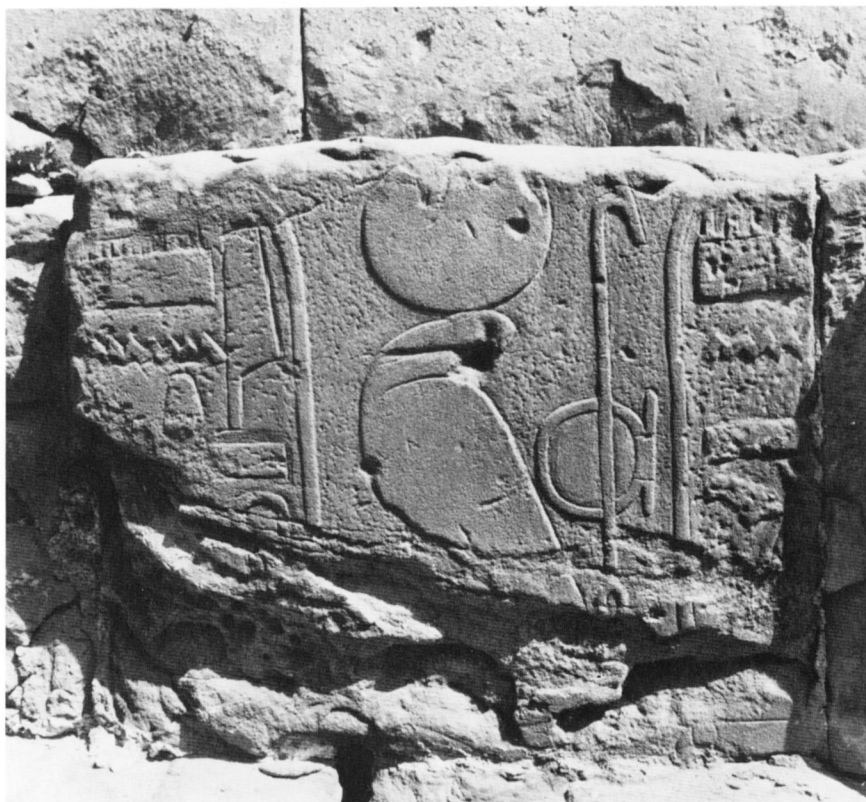
◁ A. Bloc au nom d'Aménophis III
remployé en fondation du mur est, n° 15.

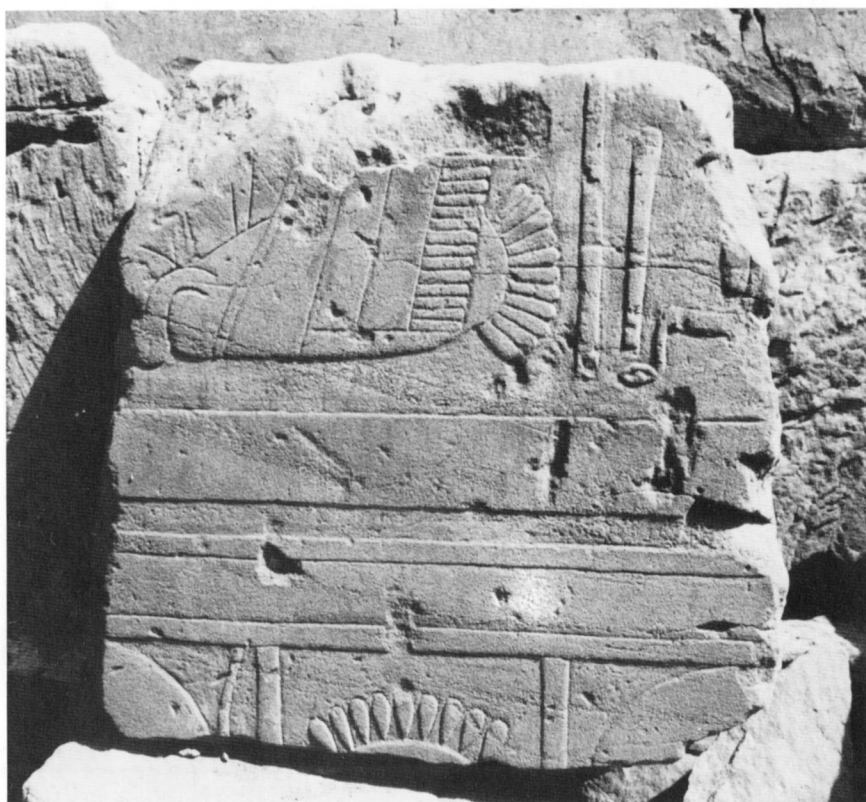
◁ B. Bloc au nom d'Aménophis III
remployé en fondation du mur est, n° 18.
