Le temple d'El-Qal'a à Coptos : état des travaux [avec 2 planches].

LE TEMPLE D'EL-QAL'A À COPTOS: ÉTAT DES TRAVAUX

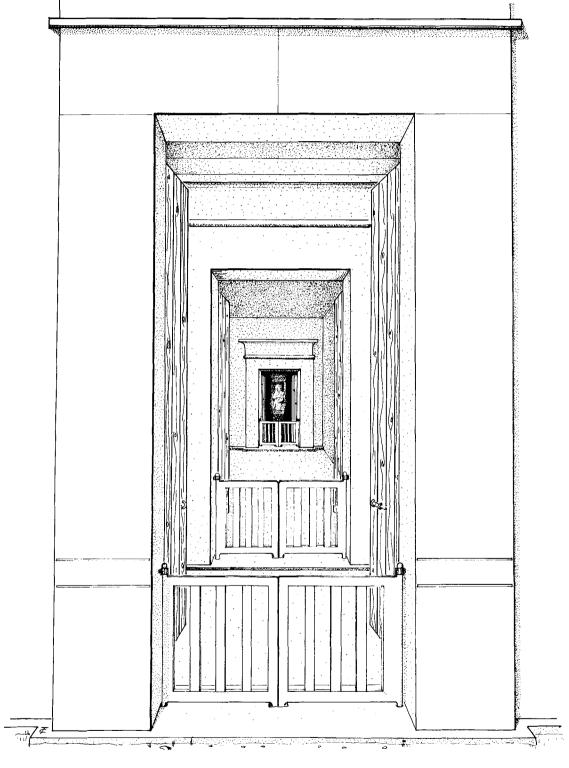
Fig. 2. Perspective des trois portes et portillons sud-nord en enfilade.

Le dégagement des dallages ou du niveau de leur pose a fait apparaître des éléments nouveaux, aussi bien dans la construction de l'édifice que dans l'histoire de son occupation. Une étude détaillée est en cours sur les portes et leurs systèmes de fermeture totale ou partielle. On a ainsi pu déterminer que, sur l'axe sud-nord du temple, les trois portes en enfilade étaient munies de portillons [fig. 2] qui permettaient, tout en interdisant l'accès, de laisser les regards pénétrer à l'intérieur du sanctuaire nord. En 1991 et 1992, le nettoyage des dallages conservés et des seuils a permis de dessiner en détail les seuils et les crapaudines. Dans la porte qui fait communiquer le grand vestibule avec l'antichambre, une crapaudine de bronze a été retrouvée en place, de même que la crapaudine en fer de la salle des étoffes.

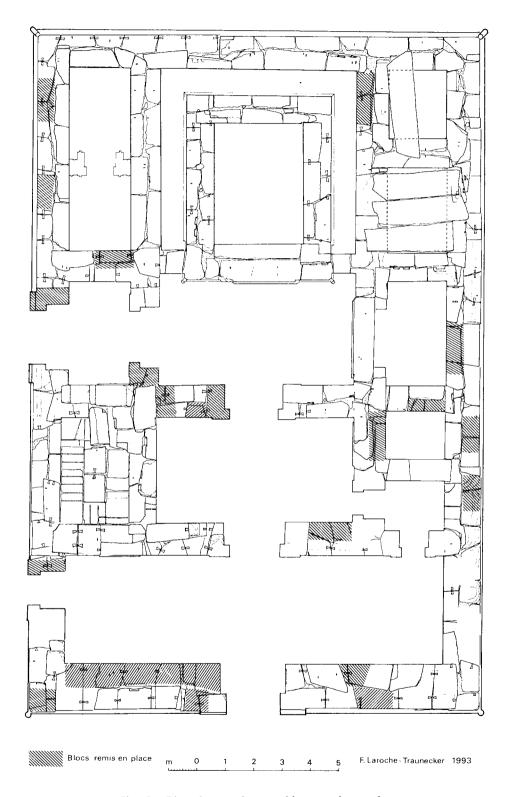
Fig. 5. Plan du temple avec blocs remis en place.

En deux campagnes, près de soixante-dix blocs ont été manipulés. Leur poids variait entre 0,3 et 1,2 tonnes. Ving-huit d'entre eux ont pu être replacés à leur emplacement d'origine, dix-sept autres, provenant des parties hautes des parois ont été placés sur les arases des murs correspondants [fig. 5]. Onze blocs anépigraphes, enfin, ont été évacués et stockés au nord du temple. Ces travaux ont considérablement modifié l'aspect du monument. Le mur de façade, moitié sud, a été rehaussé de deux assises. L'angle sud-est a été reconstruit. L'élévation du montant ouest de la porte de service sud a été restituée [pl. I, b]. Le mur nord du sanctuaire nord ainsi que la chapelle des étoffes ont retrouvé une partie de leur couronnement.

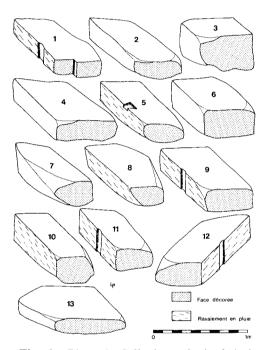
Fig. 6. Blocs de Caligula : relevé général.

En grès, ils se distinguent aussi des pierres locales par leurs très petites dimensions, assez comparables à celles des assises de réglage de certaines chapelles d'El-Qalfa couronnées de grès 14. Nous donnons ici le dessin de ces blocs [fig. 6], sur lequel on remarquera le ravalement en pluie de certains joints, et les

petits canaux verticaux ménagés pour couler du plâtre liquide entre les blocs, particularités techniques fréquentes dans les constructions gréco-romaines ¹⁵.

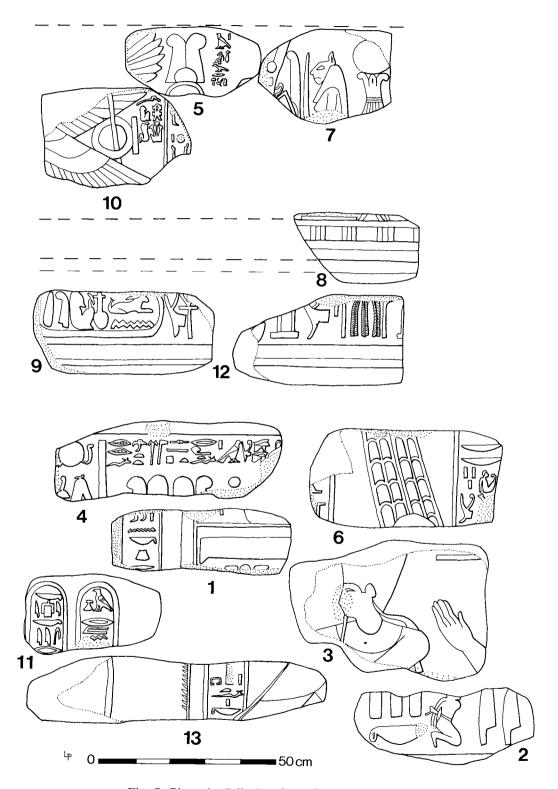
Fig. 7. Blocs de Caligula : faces décorées, assemblages.

Les faces décorées de ces blocs permettent de proposer certains assemblages à la hauteur de la frise et du bandeau supérieur [fig. 7].

On voit que ces blocs appartiennent les uns à la série droite, les autres à la série gauche du monument. Un élément avec un retour, gravé en creux (n° 1), doit provenir de l'extérieur d'une porte. La hauteur d'un registre devait atteindre environ 1,80 m. Si la plupart des pierres viennent de parties hautes, plusieurs renvoient à un répertoire couramment attesté au premier ou deuxième registre d'une paroi (scènes régaliennes). Les blocs 3 et 13 donnent un aperçu de cette thématique royale, en des fragments pour lesquels on n'a trouvé jusqu'à présent aucun parallèle exact 16.

La frise fournit des informations intéressantes; le raccord possible entre les blocs 10, 5 et 7 permet d'identifier une séquence complète de motifs [fig. 7]. Les figures divines, une lionne et l'Harpocrate amonien, doivent être les maîtres du sanctuaire ¹⁷; ils feraient alors partie d'une série gauche rappelant celle du sanctuaire central d'El-Qal'a (cf. El-Qal'a I, sc. 3 et p. 12). L'association déesse-lionne maternelle / dieu-enfant évoque davantage notre petit temple d'El-Qal'a ou les bâtiments dits « du centre » de Coptos que le temenos du sud ¹⁸, même si les hautes plumes du bloc 6 doivent appartenir à Min, maître de Coptos. Pour le reste, la théologie du monument est évidemment difficile à restituer. La coloration horienne établie par la présence d'Harpocrate est renforcée par le fragment du texte de frise (blocs 2, 9 et 12)... ms.n 3s.t... 'nh n Wnn-nfr m3' hrw... [sb/hft]yw=k 19.

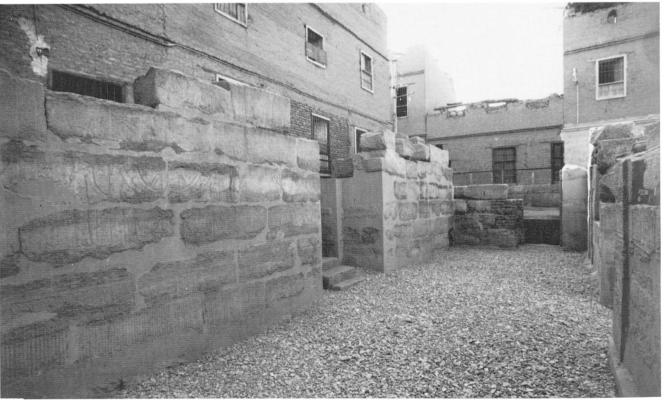
Δ b. Moitié sud du grand vestibule en 1993.

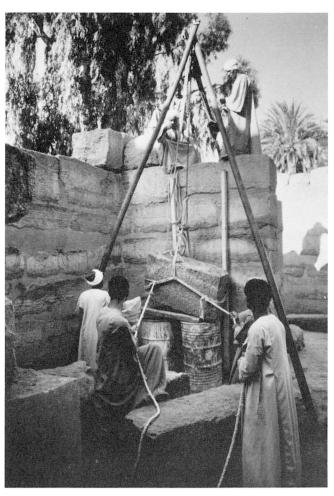
v a. kemise en place d'un bloc au moyen de la chèvre.

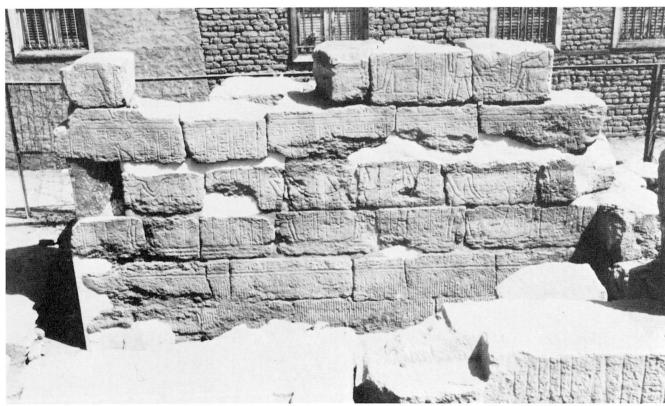
Δ b. Mur E du grand vestibule après remontage des deux assises supérieures.
