Monolithisme et élasticité dans la construction égyptienne. Étude architecturale à Dendéra.

# Monolithisme et élasticité dans la construction égyptienne

## Étude architecturale à Dendera

Pierre ZIGNANI

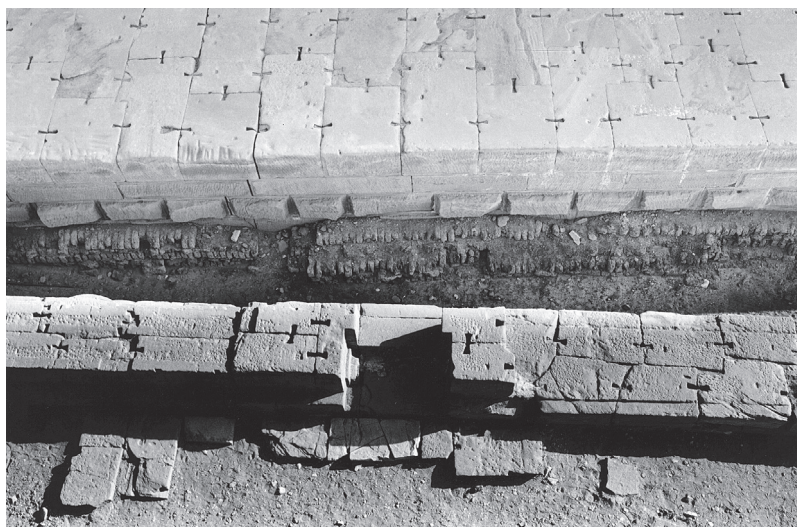
Fig. 2. Dendera, fondation du mur d'enceinte de pierre du temple d'Hathor avec le mur caisson en briques.

À Dendera, la face sud du mur d'enceinte de pierre du sanctuaire d'Hathor, déchaussée, laisse voir un mur de brique crue qui longe exactement les fondations (fig. 1 et 2). Ce mur a été construit avant même d'entreprendre la maçonnerie en grand appareil de grès. Il appartient

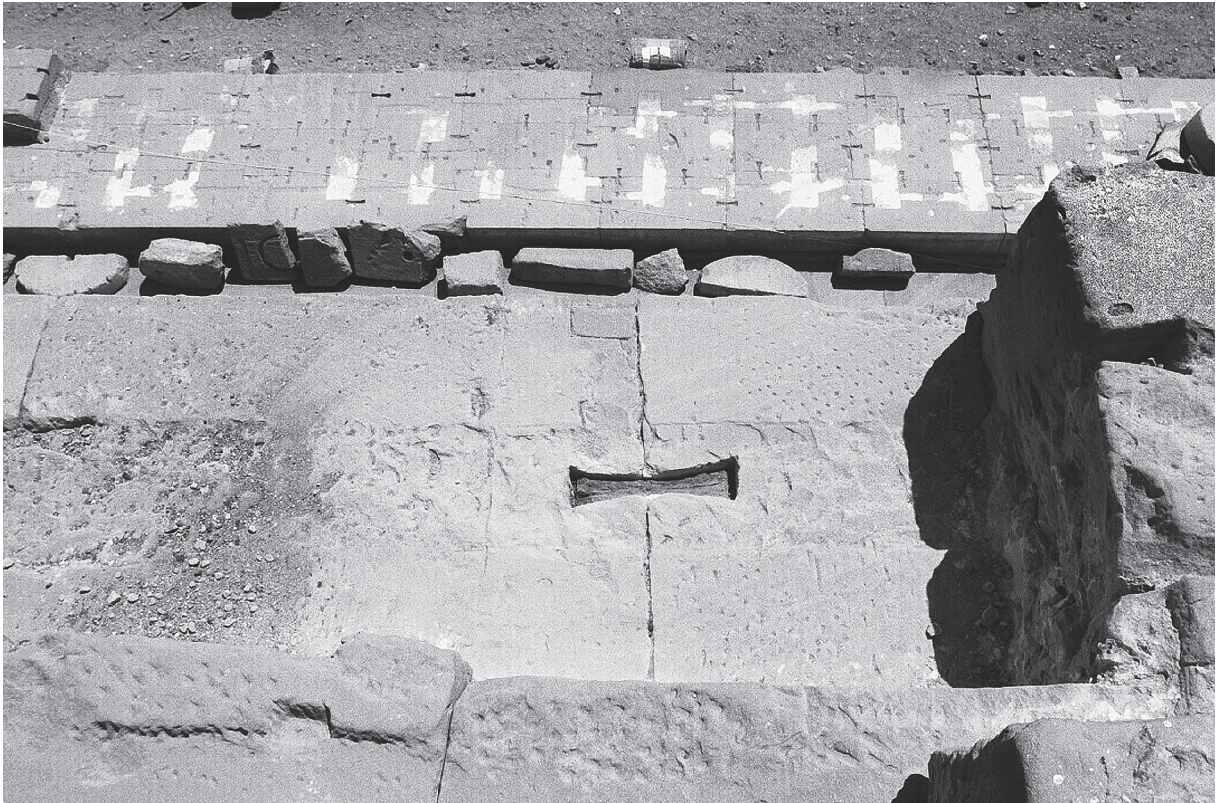
Fig. 6. Dendera, temple d'Hathor, maçonnerie démantelée de la corniche du naos avec un crampon de bois en place.

Au temple d'Hathor de Dendera on connaît déjà un crampon en bois en forme de double queue d'aronde sur la terrasse, à proximité du kiosque de la fête du Nouvel An, dans une lucarne éclairant l'angle sud-ouest du couloir mystérieux <sup>28</sup>. En observant les segments de maçonnerie partiellement démantelés, on constate de prime abord que les mortaises destinées à l'agrafage des blocs sont vides. Dans ces sections, le lit d'attente est souvent assez érodé et le piquetage des canaux de mortier a tendance à s'estomper. Il existe pourtant quelques zones plus circonscrites où le lit d'attente, moins dégradé par le temps, a conservé la masse du mortier non seulement dans les canaux prévus pour sa répartition mais aussi dans les cavités préparées pour recevoir les crampons. Leur nettoyage en différents endroits du temple a à chaque fois permis de retrouver, au fond de son logement, le crampon en bois recouvert par la couche de liant utilisée au moment de la pose des blocs et par un remplissage de sable et d'éclats de grès de la construction (fig. 6, 7 et 8). Toutes nos tentatives de retrouver la pièce de bois dans les différentes parties de la construction du temple d'Hathor ayant été fructueuses, il est manifeste que son emploi était systématique et que la fonction que lui destinaient les bâtisseurs était bien de renforcer la cohésion du liaisonnement.

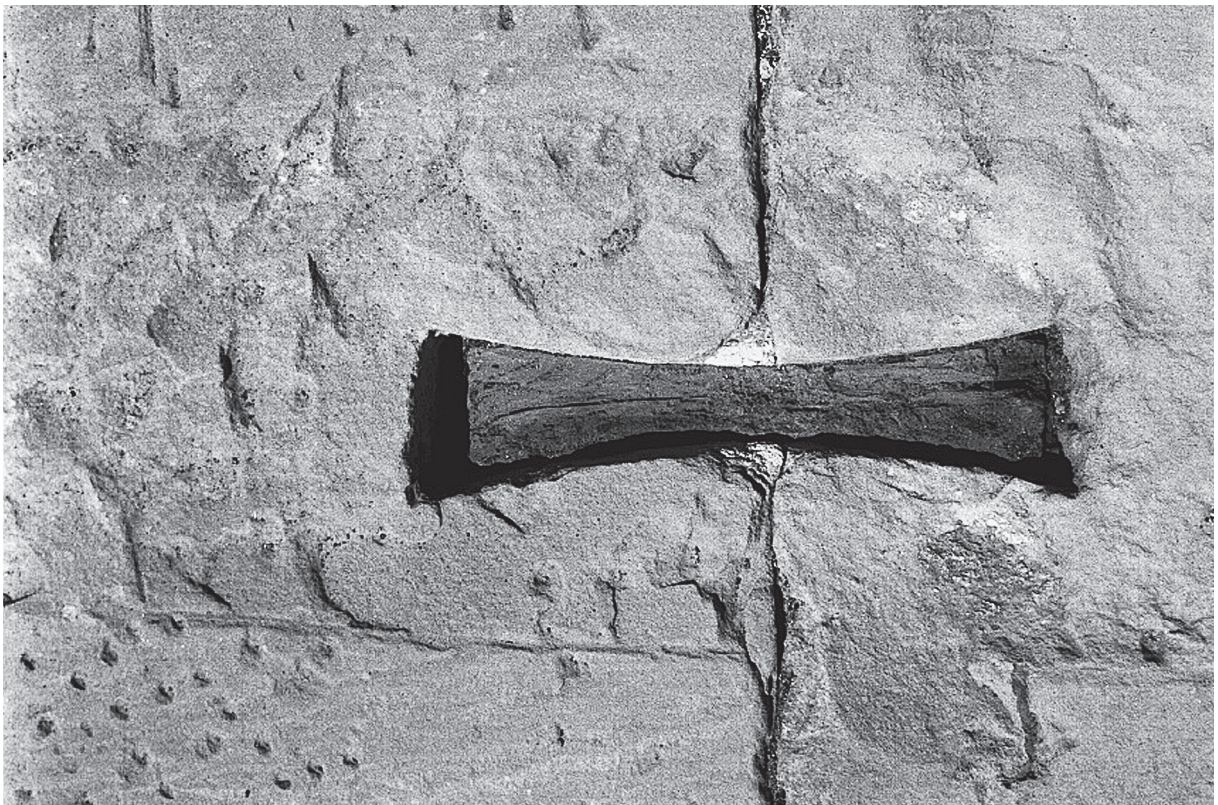
Fig. 7. Dendera, temple d'Hathor, crampon en forme de double queue d'aronde de la corniche démantelée.

L'examen de la surface supérieure des corniches montre qu'il existait également à ce niveau des agrafes en forme de double queue d'aronde qui ont toutes disparu. Elles étaient implantées selon des alignements rigoureux, de deux rangées sur la corniche du naos et de une à trois sur celle du pronaos. Il est toutefois curieux que chaque mortaise de ces corniches ait été grossièrement évasée à grands coups de ciseaux désordonnés trahissant un effort intense pour récupérer les queues d'aronde parfaitement scellées au fond de leurs logements (fig. 9). Cette manière de procéder est limitée à la surface des corniches et n'a jamais été entreprise sur les éléments de liaisonnement au cœur de la maçonnerie. En effet, sur les segments des murs démantelés nous avons vu que les crampons en bois sont parfois présents dans les zones où les lits d'attente sont peu détériorés, mais que, s'ils ont disparu, la forme de leur mortaise n'a pas été altérée. Ce constat indique que l'agrafe en bois, qui aujourd'hui se désagrège en poussière au toucher, a peut-être disparu naturellement après avoir été exposée à l'air ou bien qu'il n'était pas nécessaire d'attaquer et de déstructurer la mortaise pour la récupérer. Les crampons des corniches n'ont donc pas été réalisés en bois et seule une pièce métallique bien scellée a pu susciter ce travail de découpe de la pierre autour de la mortaise pour permettre sa récupération <sup>29</sup>. L'assise de couronnement, composée

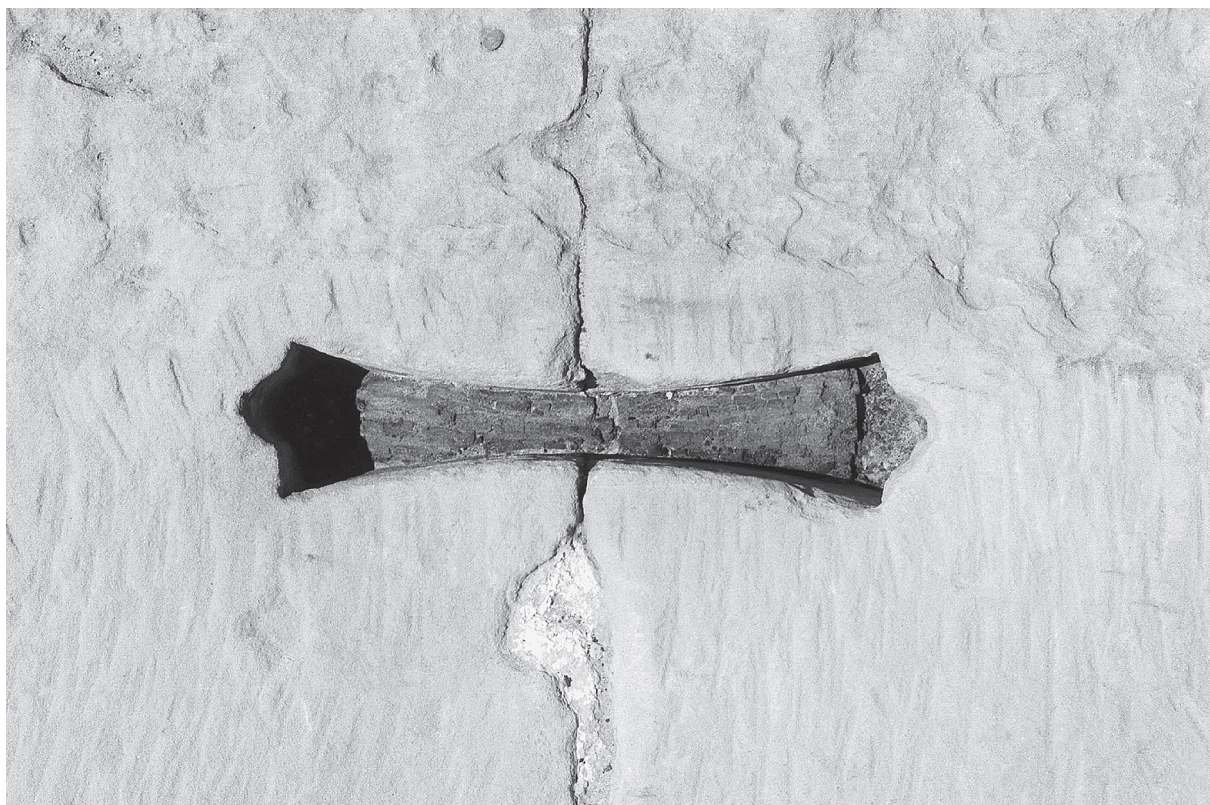
**Fig. 8.** Dendera, temple d'Hathor, crampon en forme de double queue d'aronde du mur d'enceinte en pierres.

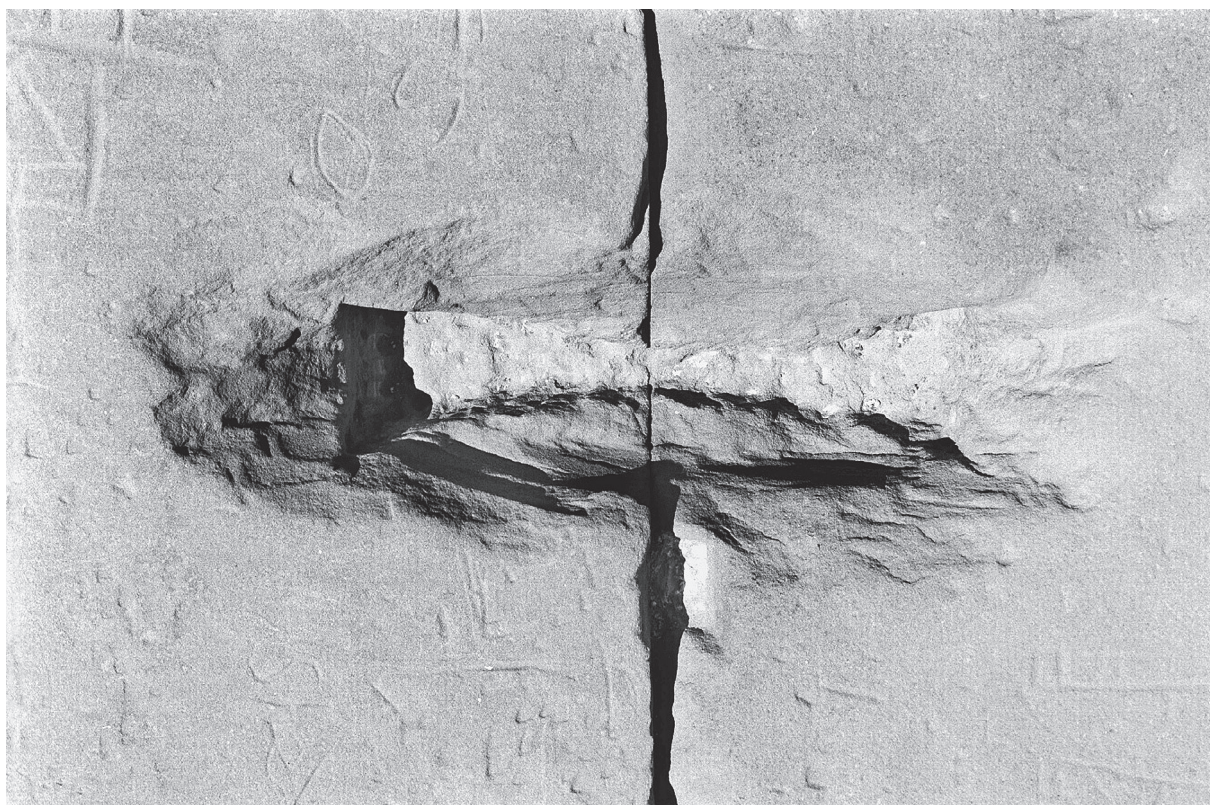
**Fig. 9.** Dendera, temple d'Hathor, corniche du pronaos, forme de mortaise déstructurée par l'effort de récupération d'un crampon métallique.

de blocs de largeur identique à la corniche, était plus sensible à des mouvements latéraux, notamment les secousses sismiques<sup>30</sup>, puisque sa seule accroche au reste de la maçonnerie était son lit de pose. L'emploi du métal, plus rare et plus difficile à travailler, (donc plus précieux), mais plus résistant que le bois, a été réservé pour réaliser les agrafes à ce niveau de la maçonnerie.

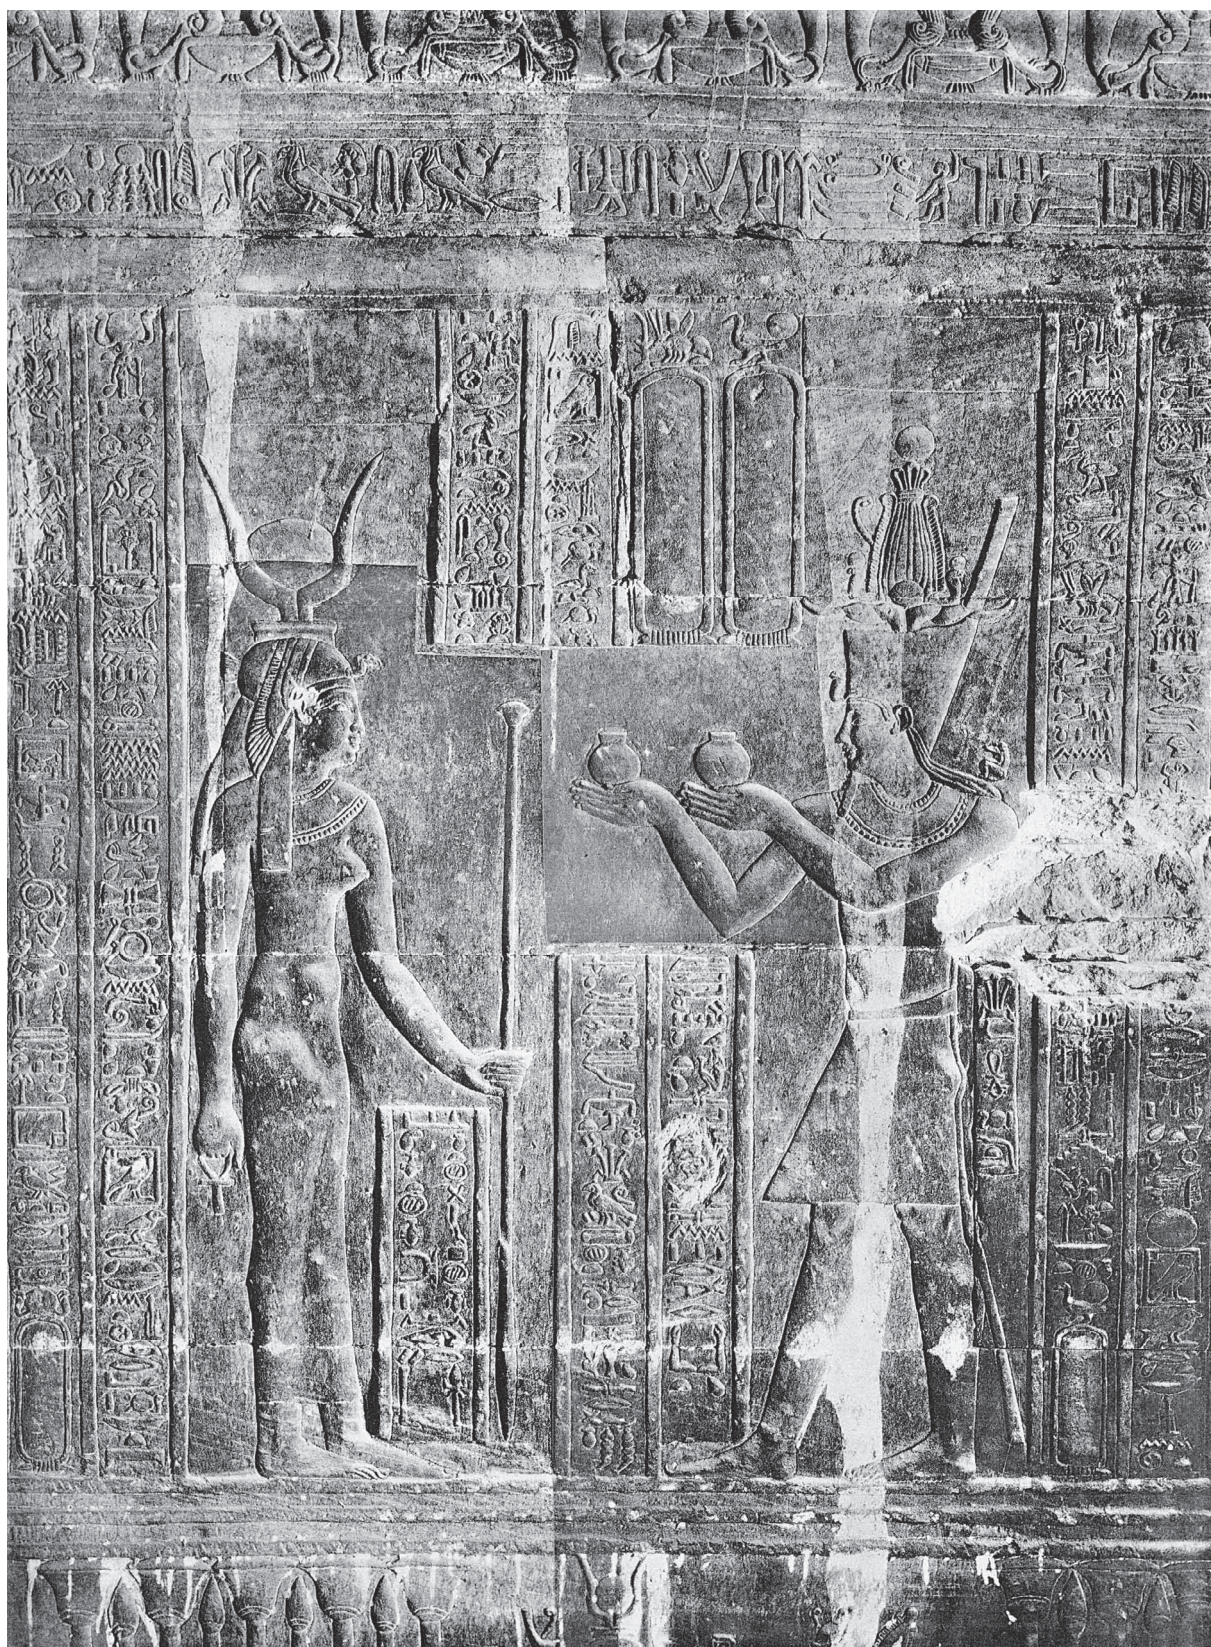
Fig. 13. Dendera, temple d'Hathor, exemple de coulures du mortier de pose des dalles dans la crypte est n° 2 (d'après É. Chassinat, *Le temple de Dendara V/2*, Le Caire, 1947, pl. 387).

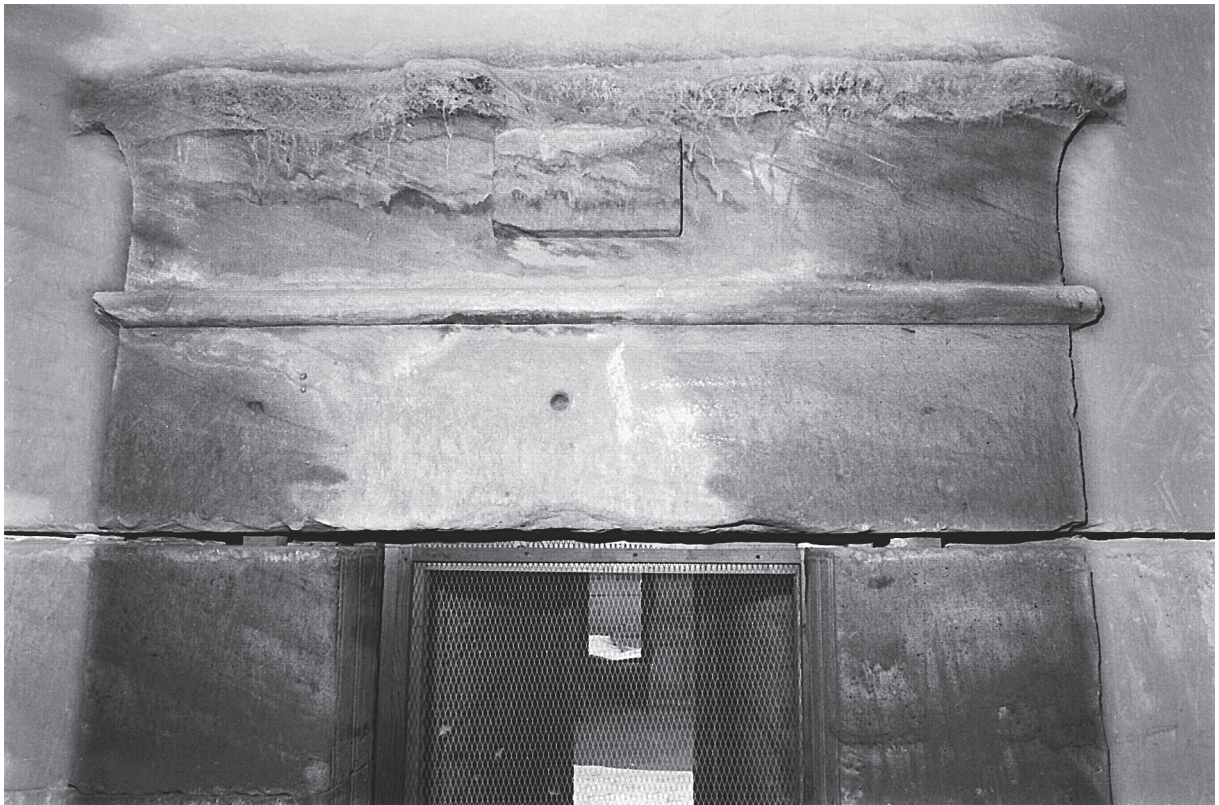
Fig. 14. Dendera, *mammisi* romain, couloir du portique côté nord, couronnement de l'encadrement de la porte ouvrant vers l'escalier et la salle des offrandes.

Fig. 15. Détail de la fig. 14, cale de bois entre le linteau et le jambage.

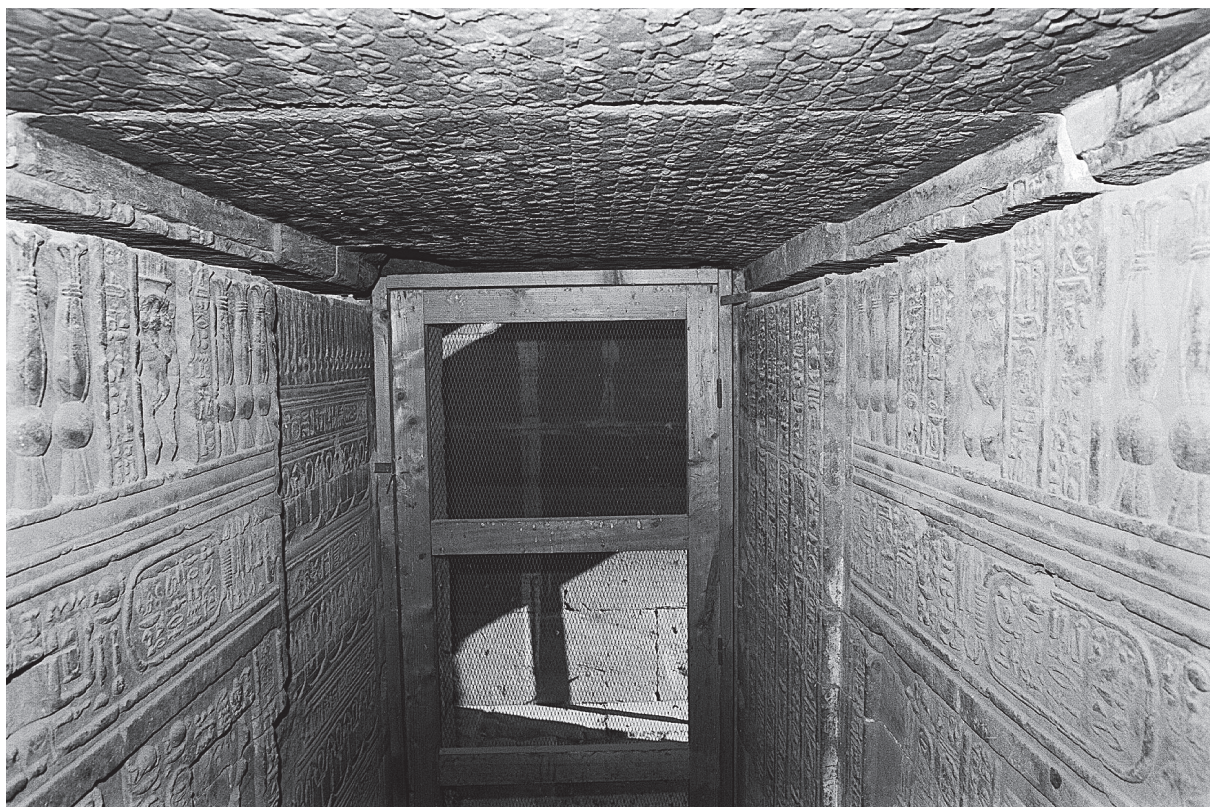
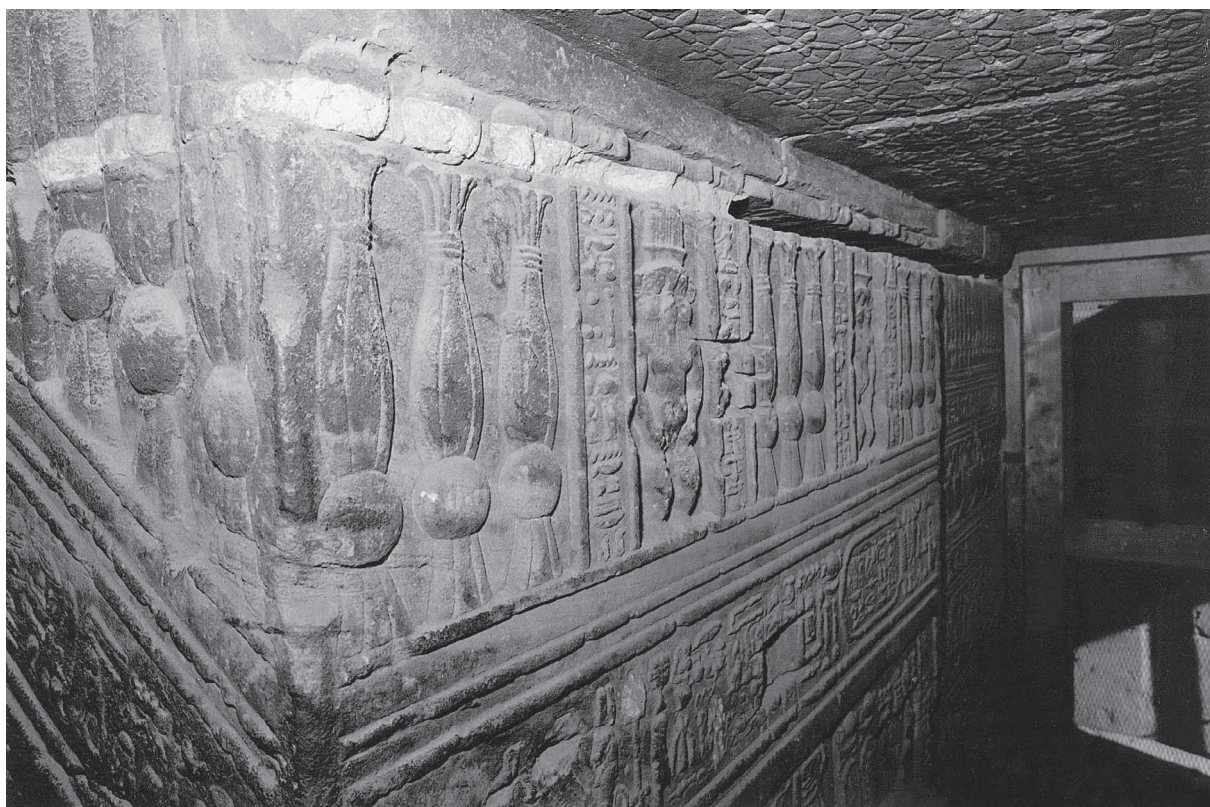
Fig. 16. Dendera, *mammisi* romain, passage entre la salle des offrandes et le couloir au portique nord, détail du joint ouvert entre les dalles de plafond et les murs.

Fig. 17. Détail de la fig. 16 sur le traitement final du joint ouvert masqué par du mortier et décoré.

Il est évident que ce traitement du joint est un artifice technique propre au processus de construction puisqu'il était destiné à disparaître dans l'exécution du programme iconographique de la paroi. Un affaissement ponctuel du terrain, en réaction aux forces d'appui d'un bâtiment transmises par les fondations, peut entraîner, malgré tout le soin apporté dans la construction, une rupture dans la continuité d'un élément porteur linéaire qui se manifesterait par une fissuration verticale. Les conséquences d'un tassement différentiel deviennent beaucoup plus dangereuses si celui-ci intervient au niveau d'un vide aménagé dans la maçonnerie. L'élément horizontal qui reprend les charges au-dessus d'un vide repose sur au moins deux appuis distincts. Il est également encastré dans la maçonnerie et sa nature (le grès) n'a de surcroît pas de propriété élastique réelle à l'échelle de la mise en œuvre. En cas de réactions différentes entre ses appuis, il se produit un effort de cisaillement qui peut conduire à sa rupture. En écartant les joints d'appui des linteaux ou des dalles de couverture, on introduit une possibilité d'articulation qui permet d'absorber une plus grande amplitude de mouvement différentiel, et de repousser les limites de résistance de la construction.

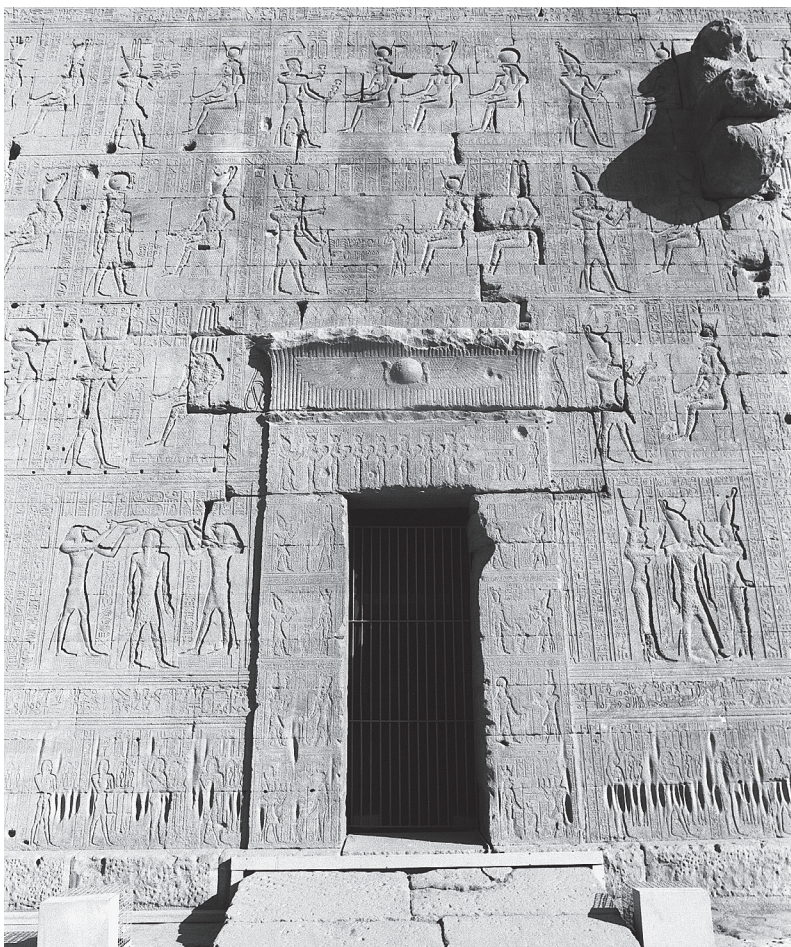
Fig. 19.  
Dendera, temple d'Hathor,  
porte vers le nilomètre avec fissure  
dans la maçonnerie descendant  
sur ses linteaux.

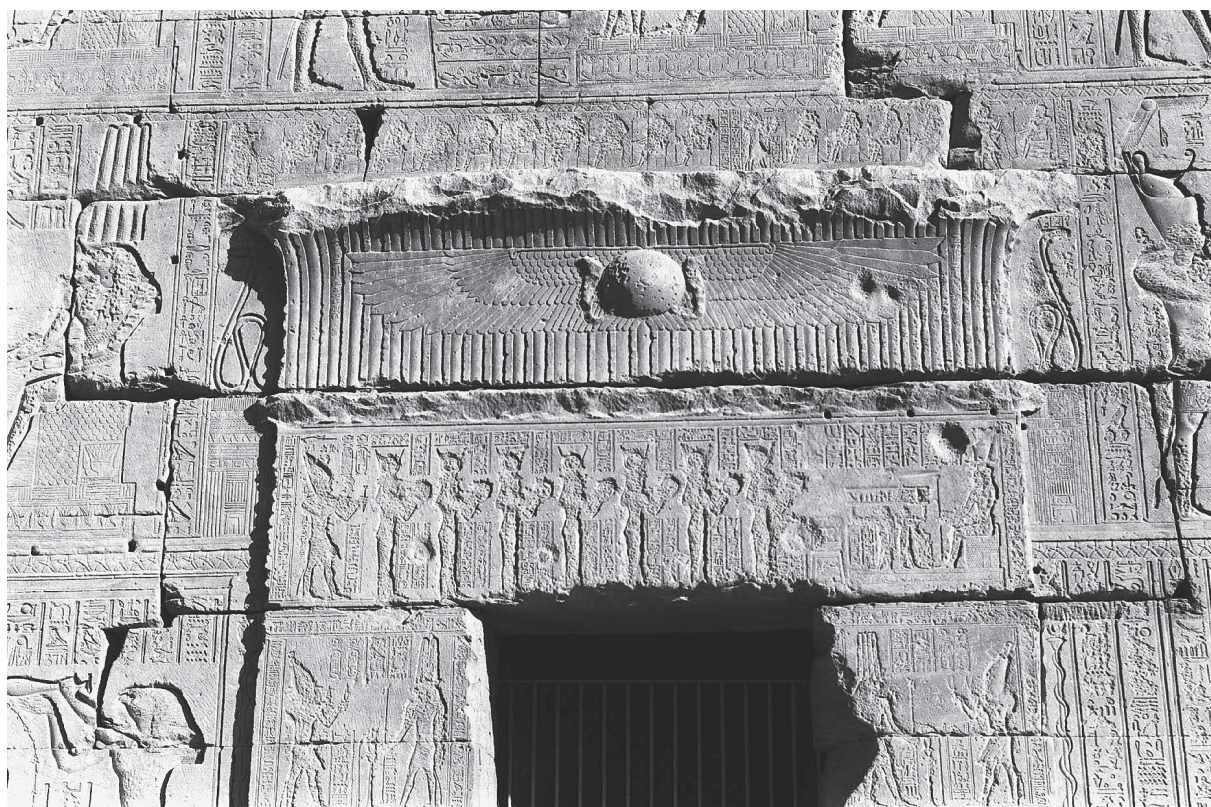
Fig. 20. Détail de la fig. 19.

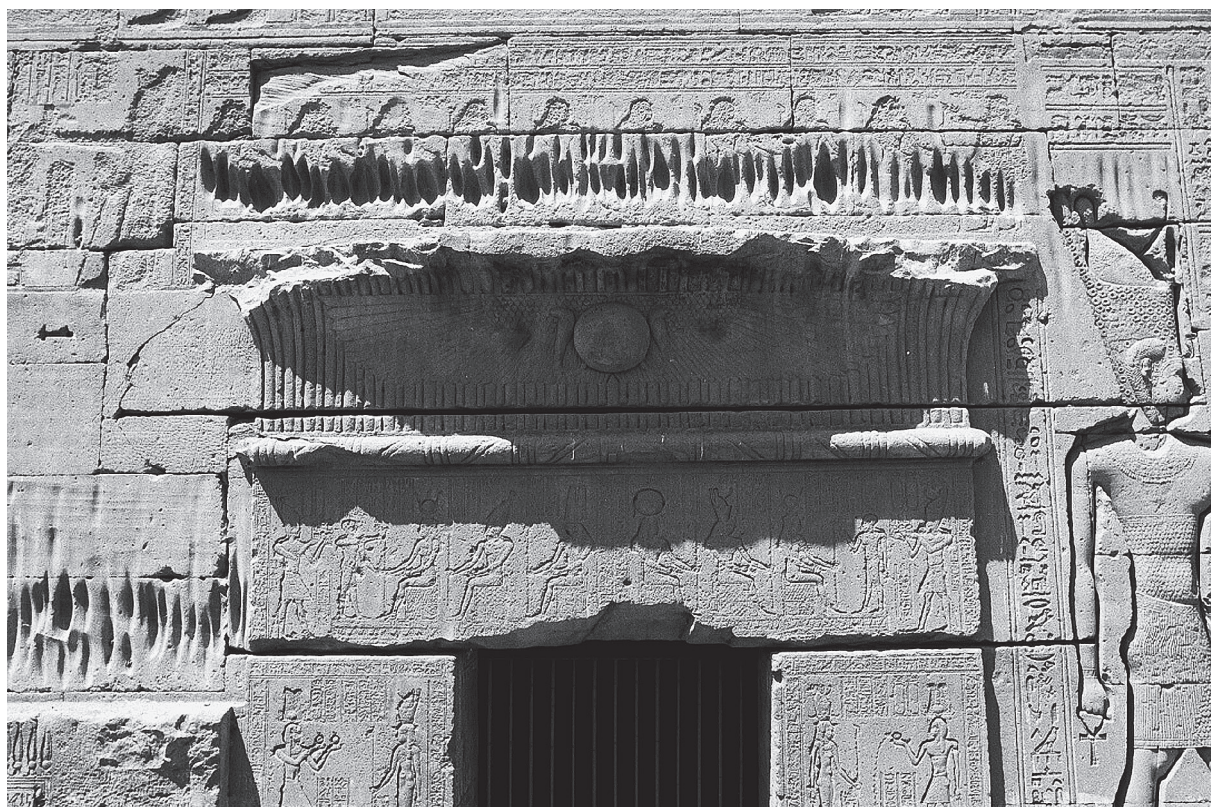
Fig. 21. Dendera, temple d'Hathor, détail des linteaux de la porte latérale est du pronaos.

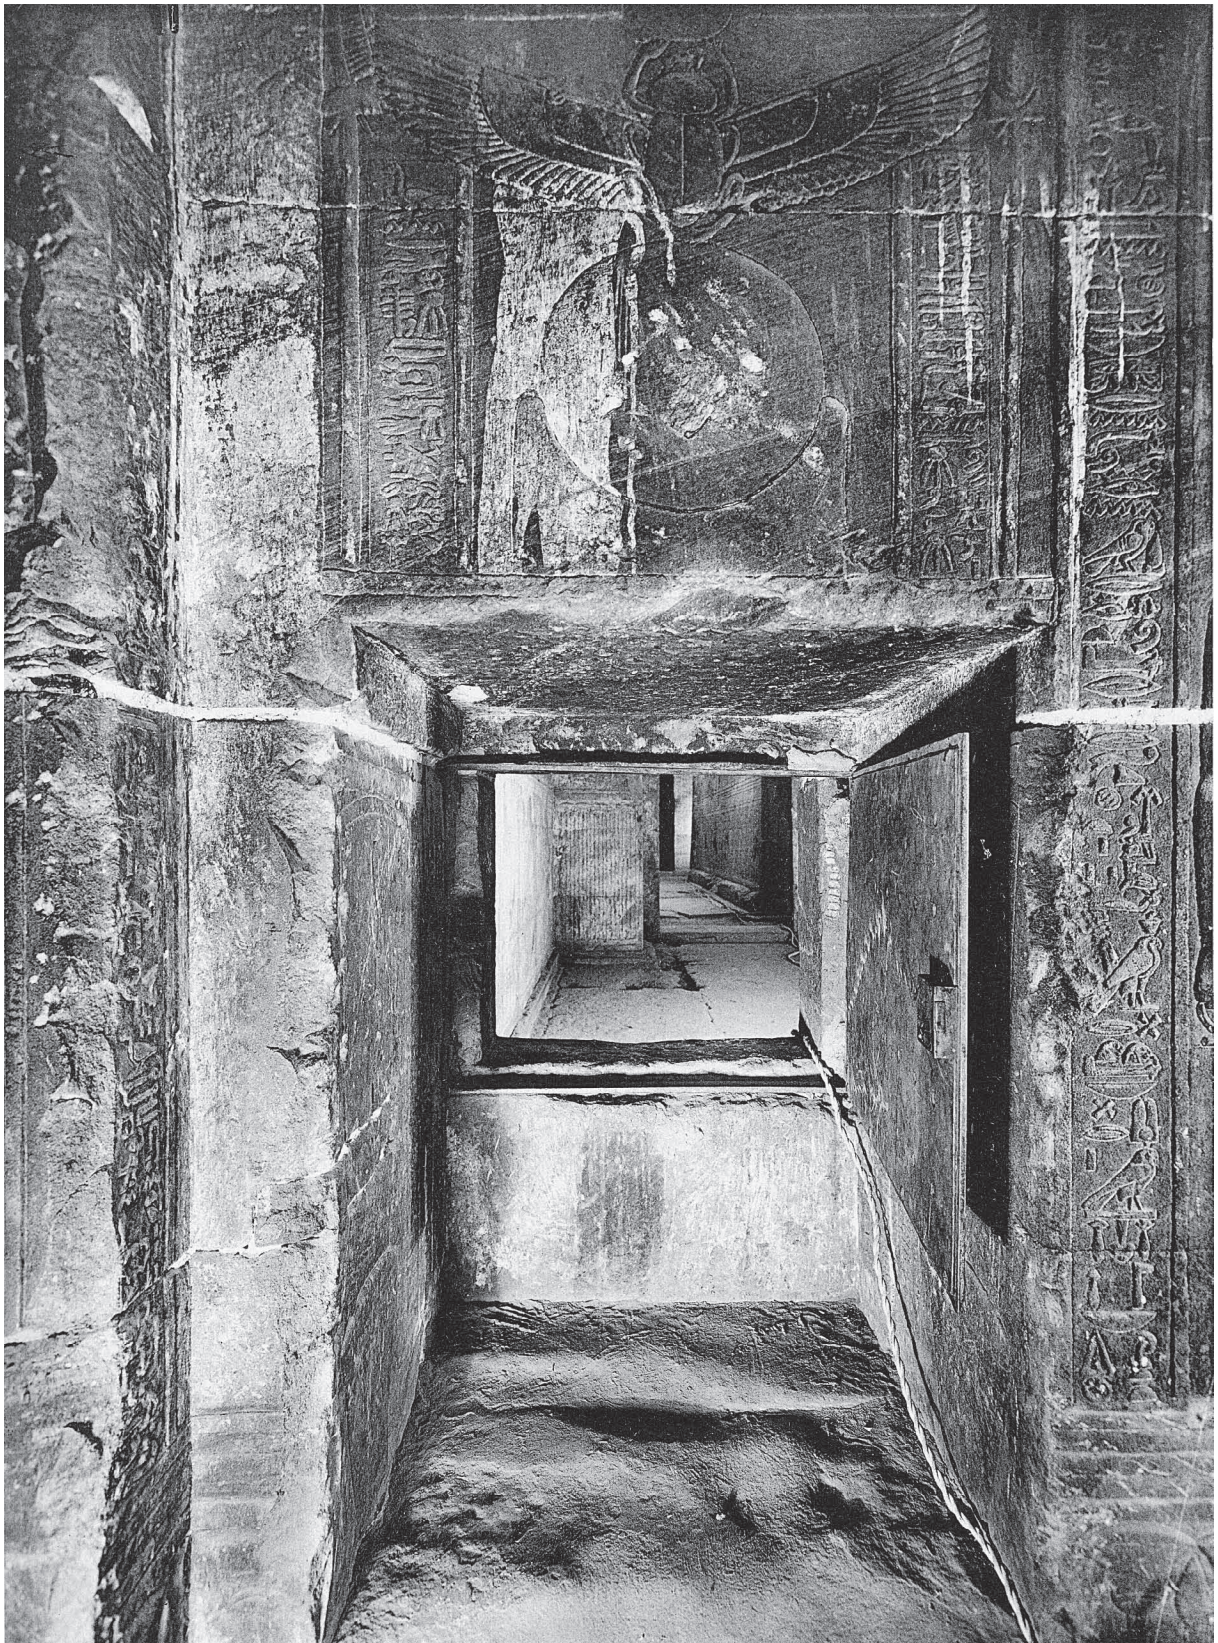
Fig. 22. Dendera, temple d'Hathor, exemple de joint épais entre le linteau et les montants de l'entrée de la crypte est n° 2. (d'après É. Chassinat, *Le temple de Dendara V/2*, Le Caire, 1947, p. 360).

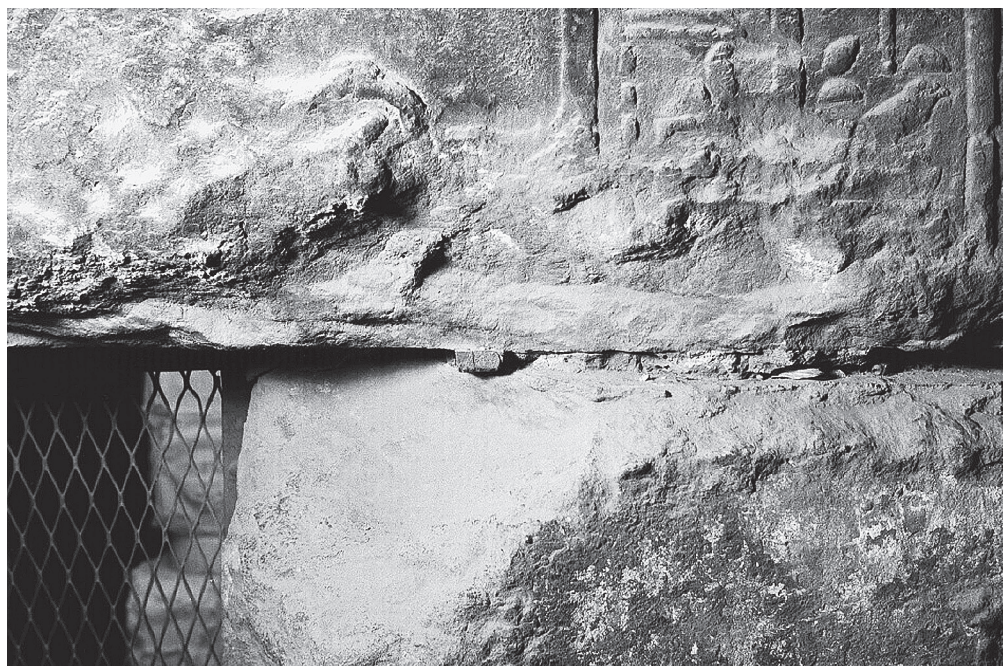
Fig. 23. Dendera, temple d'Hathor, atelier des orfèvres, détail d'une cale de bois dans le joint sous le linteau.

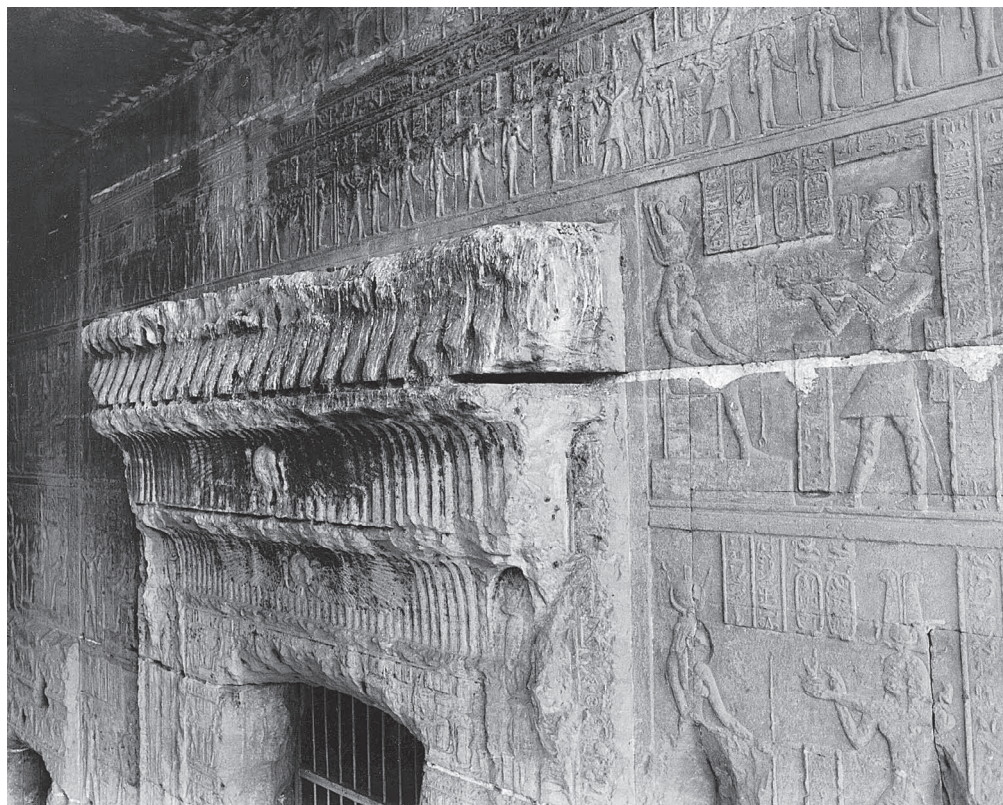
Fig. 18. Dendera, *mammisi* romain, sud de la salle des offrandes, pièce contiguë au passage vers le couloir péribole.

Cette mise en œuvre particulière explique d'autres curiosités dans l'appareillage comme une fente qui coupe horizontalement la paroi est de la pièce au sud de la salle des offrandes (fig. 18). Ce mur est en fait longé, de l'autre côté, par un couloir dont les blocs de couverture traversent la maçonnerie à peu près à mi-hauteur de l'élévation de la salle contiguë. Il est par conséquent évident que le vide est une composante du procédé du joint écarté par des pièces en appui. Le mortier destiné à le masquer étant tombé, on aperçoit également à l'intérieur de cette ouverture des pièces de bois.

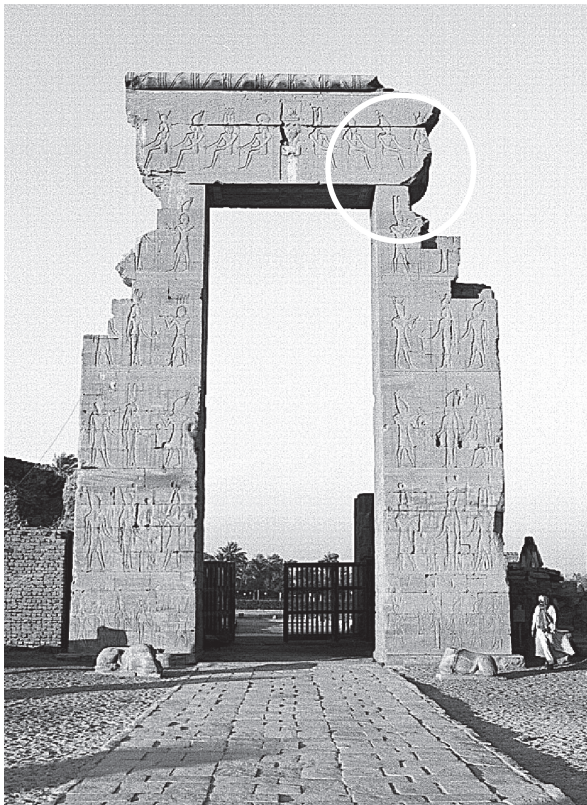
**Fig. 25.**  
Dendera, porte nord d'accès au sanctuaire d'Hathor,  
élévation sud.

Rendu attentif par ces observations faites sur le *mammisi* romain, on constate alors que ce type de traitement avec un joint épais se retrouve au-dessous des pièces de couverture du temple d'Hathor, sur le naos et le pronaos (fig. 19, 20, 21 et 22). L'écartement du joint est sensiblement moins grand et il a gardé son remplissage de mortier qui rend exceptionnelle l'observation de cales de bois (fig. 23). Ce procédé n'est cependant pas l'apanage de ces deux seuls monuments à Dendera : nous avons pu constater qu'il a aussi été mis en œuvre sur le sanctuaire romain du temple d'Isis (fig. 24), sur les portes de période contemporaine de l'enceinte de briques crues du domaine d'Hathor (fig. 25) et d'Isis (fig. 26), et sur celle ouvrant sur l'autre grand ensemble cultuel aujourd'hui disparu à l'est du site (fig. 27)<sup>46</sup>.

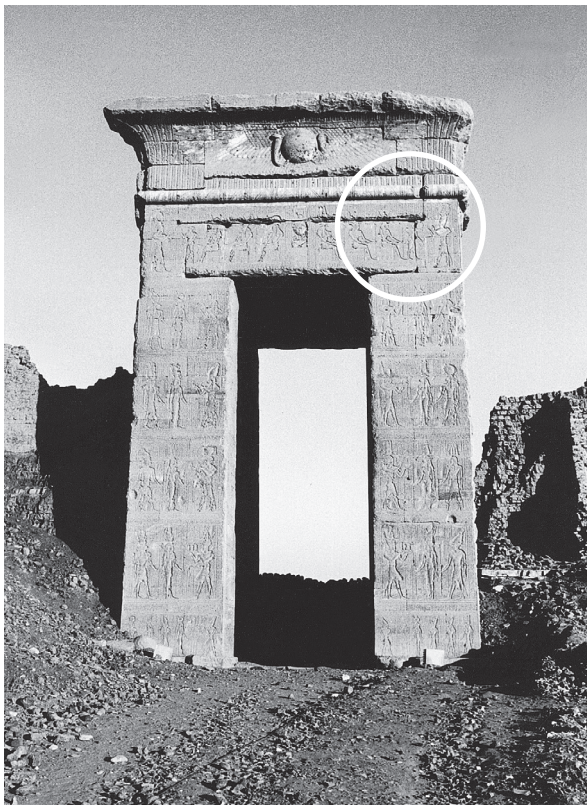
**Fig. 26.**  
Dendera, porte est d'accès au sanctuaire d'Isis,  
élévation ouest.

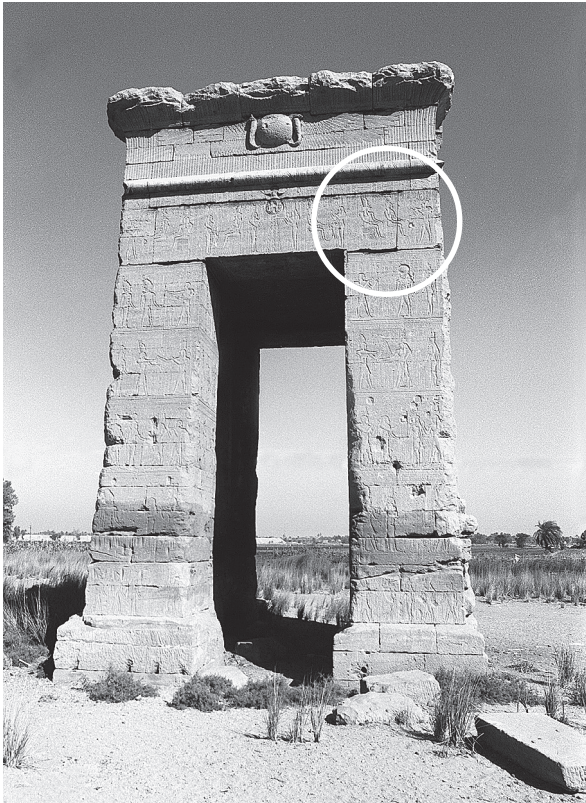
Fig. 29. Temple d'Opet à Karnak, porte dans le soubassement de la façade est avec un joint ouvert entre le linteau et les jambages.

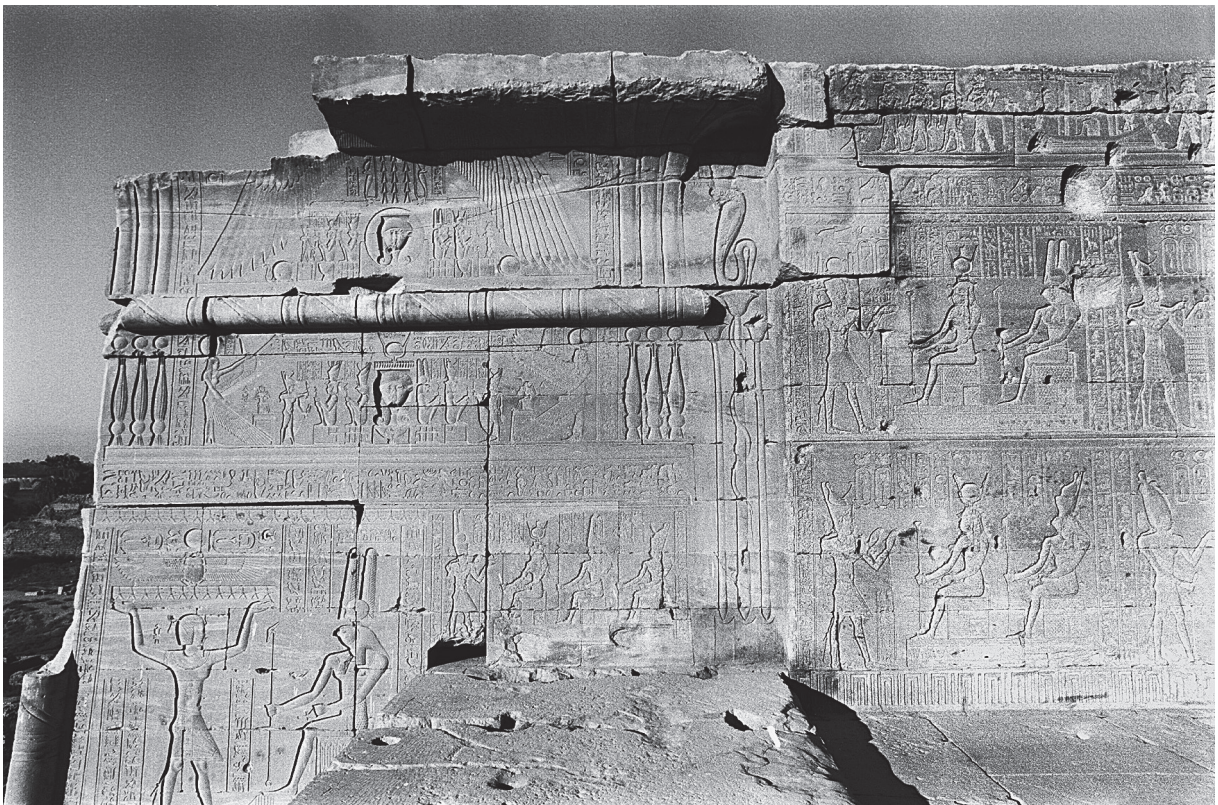
**Fig. 33.** Couronnement de l'articulation ouest entre les maçonneries du pronaos et du naos.

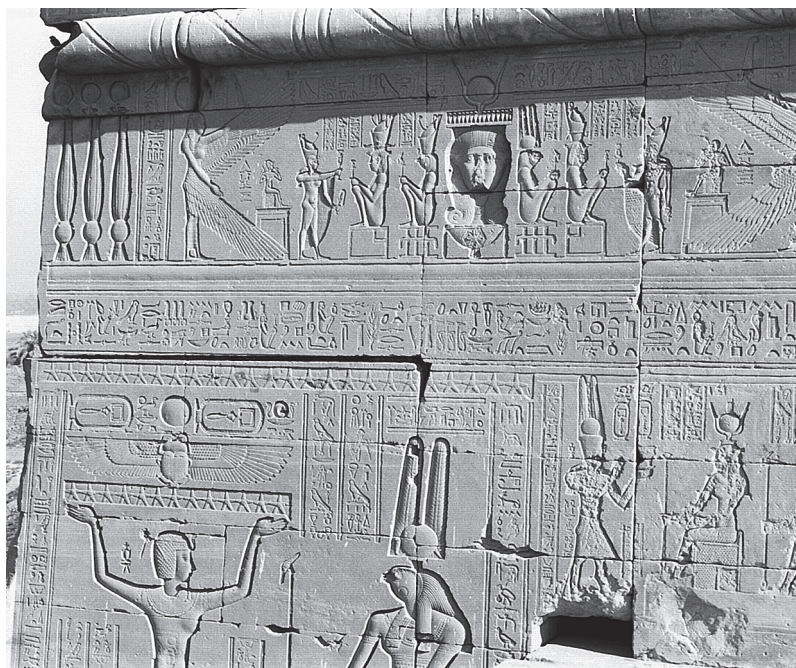
**Fig. 34.**  
Vue du joint et du vide au-dessus  
de la corniche (cliché A. Lecler).

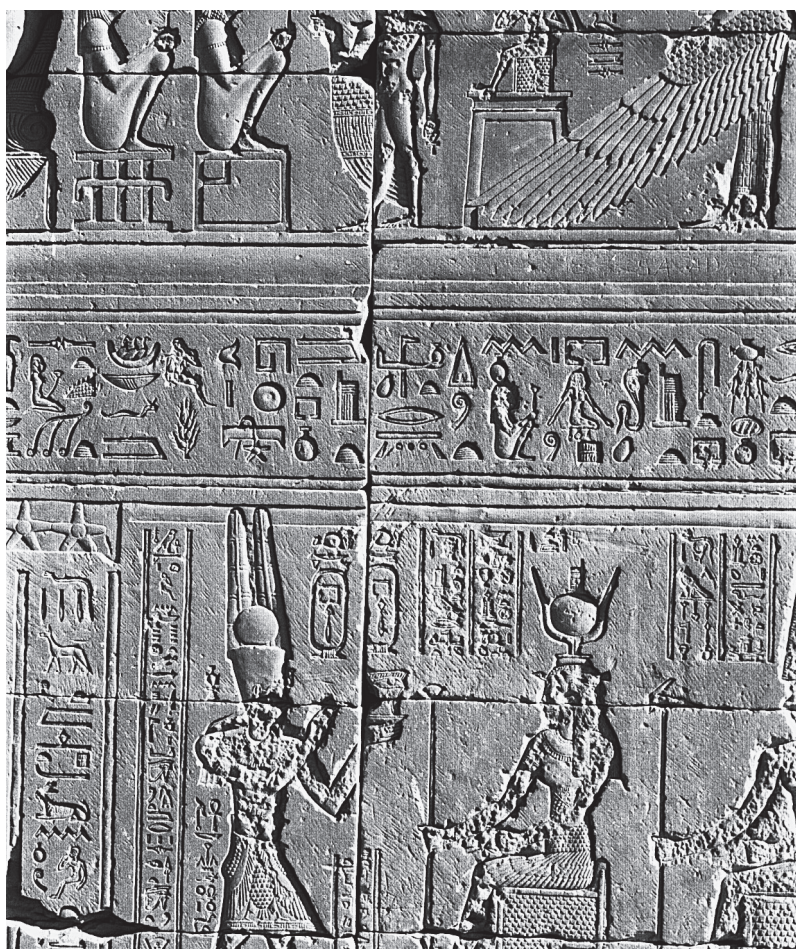
**Fig. 35.** Conséquences des tassements différentiels :  
décalage dans la continuité horizontale de l'épigraphie  
(cliché A. Lecler).

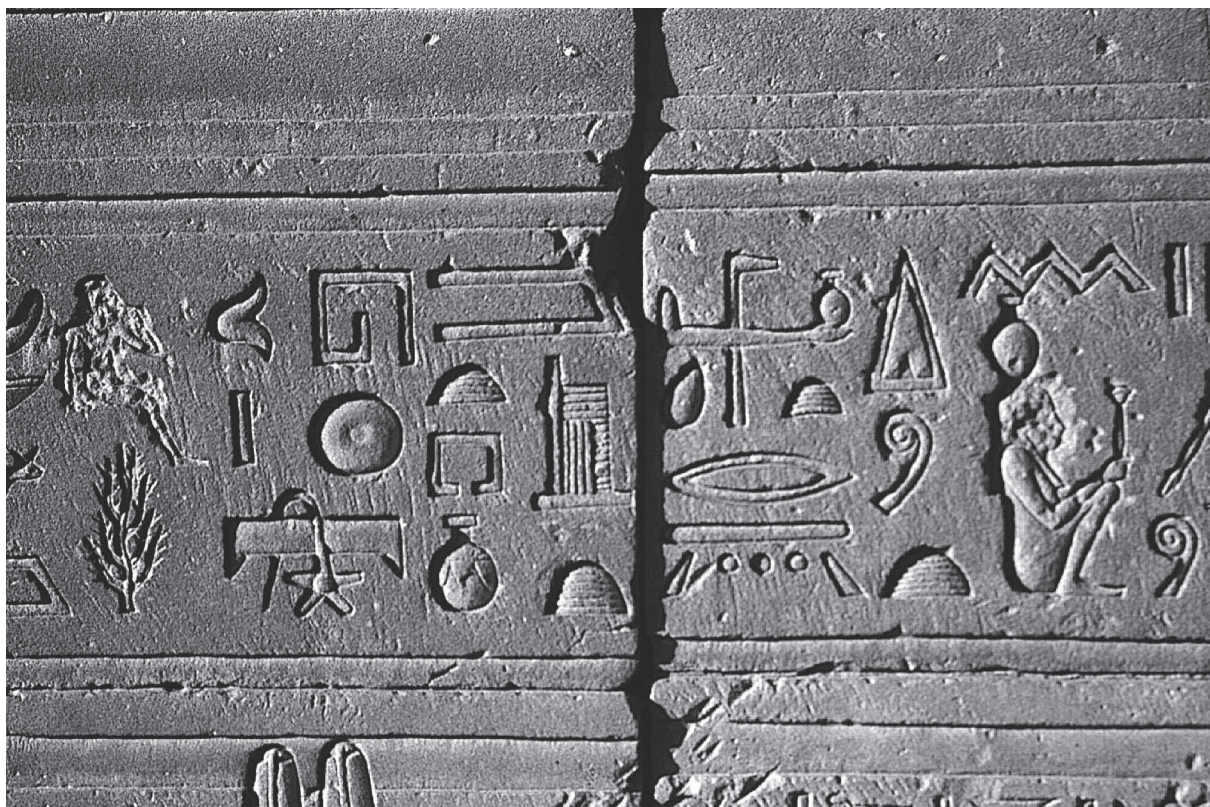
Fig. 36. Détail du décalage horizontal de l'épigraphie.
