Le fort d'El-Deir, oasis de Kharga. « État des lieux » architectural et archéologique.

Le fort d'El-Deir, oasis de Kharga « État des lieux » architectural et archéologique

SOPHIE BRONES, CATHERINE DUVETTE

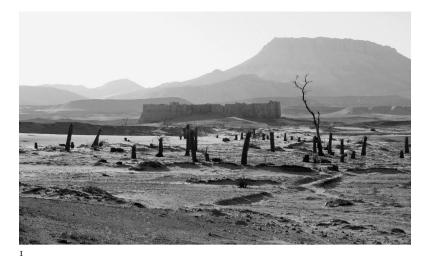
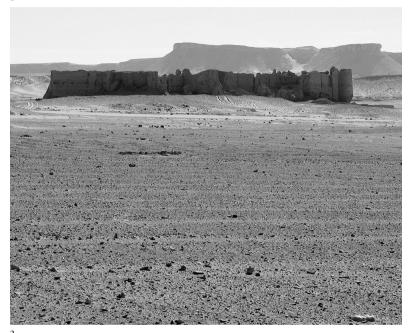
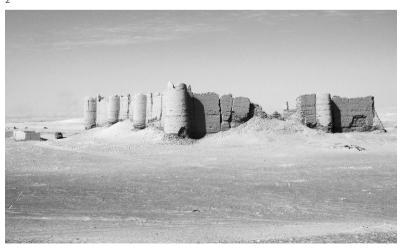
- PL. 2. Vues générales du bâtiment dans son environnement [§ 1].
- 1. Vue depuis le nord; au premier plan, les vestiges d'une palmeraie.
- 2. Vue depuis le nord-ouest; au premier plan, les parcellaires de champs fossiles.

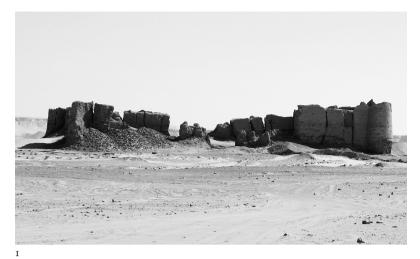
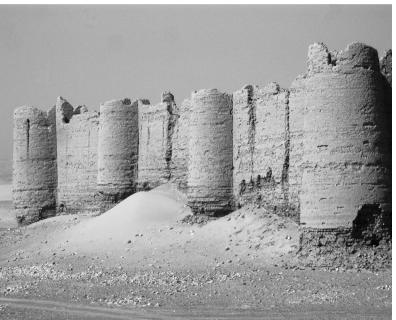
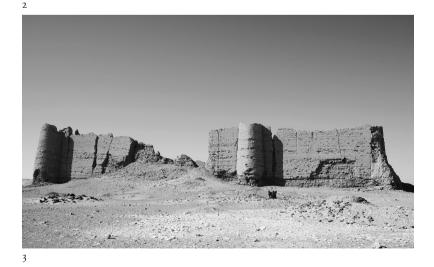
PL. 7. Vues générales des élévations [§ 1].

- 1. Mur ouest; au centre, l'entrée du fort.
- 2. Mur sud; vue depuis le sud-est.

Le rempart ouest est très largement détruit (pl. 3, 7.1, 8.1). Une grande partie des éboulis est encore en place. Les deux demi-tours (4001 et 4012) qui flanquaient l'entrée du fort, ainsi que la courtine et la tour d'angle (4011) nord-ouest, se sont effondrées; on n'en distingue plus les contours sous le sable et les gravats. Elles étaient debout au début du XIX^e siècle lorsque Fr. Cailliaud parcourait l'oasis. Au niveau de la porte d'entrée du fort, on circule sur les restes d'un massif et d'une voûte en briques cuites.

Les courtines sud, encore debout, sont fortement dégradées (pl. 4, 7.2, 8.1 et 2). Le chemin de ronde est conservé de l'angle sud-ouest à l'angle sud-est du fort; on peut y accéder par deux rampes d'escaliers 4014 et 4015, stationner sur les tours 4002, 4003, 4004 et 4005 et de là, s'avancer de quelques mètres sur la courtine est. Les aménagements du sommet des courtines y sont encore visibles (pl. 9.1 à 3). Une réoccupation du début du xxe siècle prend appui sur la face nord du mur (pl. 11.1b). La moitié ouest de cette dernière et l'escalier 4014 ont été rénovés à cette occasion. Les traces des superstructures disparues (encastrement des poutres de la couverture) de cette réoccupation sont visibles sur l'élévation intérieure. Une seconde réoccupation, encore non datée et de bien moindre envergure prend place dans l'angle sud-est de la courtine (pl. 11.2).

La courtine centrale du rempart est, de la tour 4006, disparue, à la tour 4007, est largement ruinée (pl. 5, 7.3, 8.2 et 3). L'effondrement de la structure s'est fait vers l'extérieur. Les gravats semblent encore en place. Un escalier 4016 est reconnaissable entre les tours 4007 et 4008 et permet d'accéder au sommet d'une courtine très érodée le long de laquelle il n'est plus possible de circuler. Les éléments saillants du chemin de ronde que l'on suppose identiques à ceux de la courtine sud ont disparu (pl. 11.2). Le sommet de la tour 4008 s'est également affaissé vers l'extérieur. Une dune s'appuie aujourd'hui sur l'intérieur de l'angle nord-est de l'enceinte et interdit toute observation globale à ce niveau sans un dégagement préalable de grande envergure (pl. 11.1a). Un embasement est visible au nord de la tour 4005 (pl. 10.1). On peut supposer cet empattement continu sur toute la périphérie de l'enceinte.

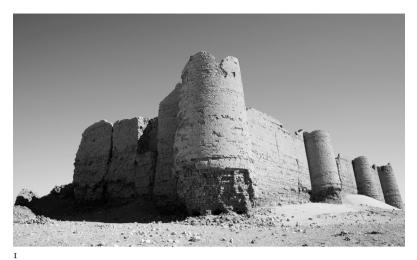
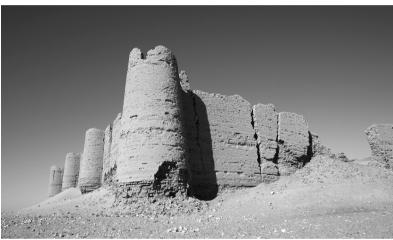
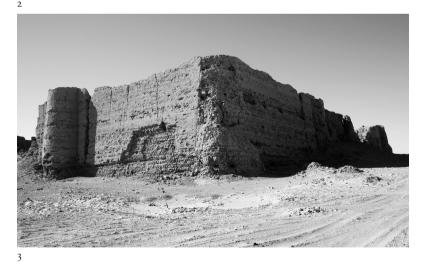
- PL. 8. Vues générales des élévations [§ 1].
- 1. Angle sud-ouest de l'enceinte.
- 2. Angle sud-est de l'enceinte.
- 3. Angle nord-est de l'enceinte.

Le mur nord est partiellement démantelé (pl. 6, 8.3): seul l'arrachement d'une tour intermédiaire est encore visible, une large part de son extrémité ouest s'est effondrée, tandis que le parement intérieur de son extrémité est disparaît sous la dune intérieure évoquée ci-dessus (pl. 11.1a). La rampe de l'escalier 4017 est sans doute encore en place sous le sable. Le départ de sa voûte de couverture est repérable sur la paroi sud sur laquelle elle s'appuyait, paroi intérieure dont le sommet émerge de la dune et qui a disparu dans le cas des autres escaliers mentionnés (pl. 10.2b). Le sommet des pans de courtines en place est très érodé. On peut cependant encore circuler entre les tours 4008 et 4009, partiellement sur le sable de la dune.

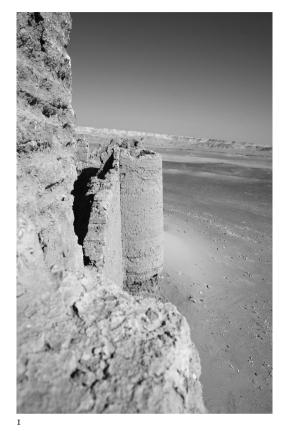
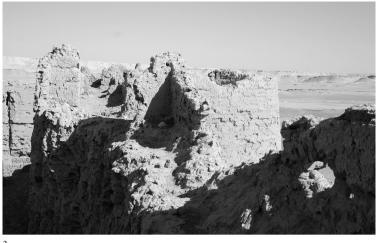
PL. 9. Le chemin de ronde [§ 1].

2. Le chemin de ronde du mur sud; vue depuis l'ouest. À l'avant-plan, l'arrachement du massif de courtine dû à l'effondrement de la voûte de l'escalier 4014.

3a-b. Éléments saillants préservés du sommet de la tour d'angle sud-ouest; vue depuis l'est, au débouché de l'escalier 4014.

Le chemin de ronde (pl. 9) était bordé le long des courtines par un parapet en apparence plein, ponctuellement conservé sur presque 2 m de hauteur. En revanche, un crénelage dont des vestiges partiels sont repérables essentiellement au sud de l'enceinte peut être restitué au sommet de chacune des tours. Des portes, dont seules subsistent les embrasures, cloisonnent l'espace de ce chemin de ronde, permettant d'isoler les tours ¹⁰. Aucune trace significative n'a pu être notée au faîte érodé des murs confirmant ou infirmant la présence d'une couverture sur tout ou partie du dispositif ¹¹. Six escaliers permettaient d'accéder à ce dernier. Construits dans la moitié intérieure de l'épaisseur des courtines, ils partent tous du centre pour monter

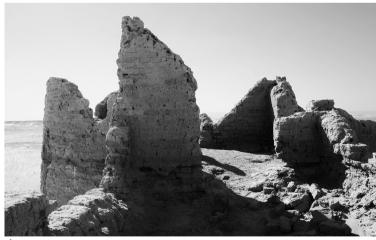
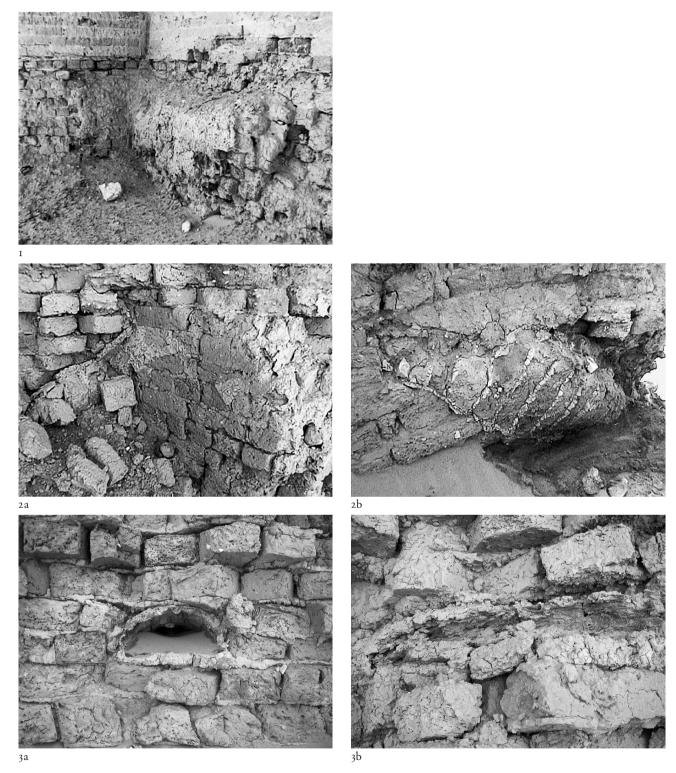
PL. 10. Détails: fondations, voûtes, ossature [§ 1].

- 1. Empattement visible à l'extérieur de l'enceinte, au niveau de la tour d'angle sud-est.
- 2 a-b. Détails d'accroches des couvrements effondrés des escaliers.
- a. Escalier 4015, en position basse;
- b. Escalier 4017, en position haute.
- 3 a-b. Armature de bois noyée dans la maçonnerie de l'enceinte.
- a. Pièce maîtresse perpendiculaire aux massifs de courtine;
- b. Pièce maîtresse parallèle aux massifs de courtine.

Hormis la présence des escaliers permettant l'accès aux sommets des courtines, l'enceinte est massive, sans espaces aménagés dans son épaisseur. Un chaînage en bois, ceinturant les murs dans deux directions observables, est pris dans la maçonnerie des courtines (pl. 10.3a et b). Des pièces de bois horizontales perpendiculaires aux courtines sont déposées à intervalles réguliers à un même niveau. Une assise plus bas, des poutres parallèles aux courtines ceinturent le massif. Les têtes des poutres perpendiculaires et le flanc des poutres parallèles n'étaient pas apparents en façade. Le parement de briques crues disposées en carreaux/boutisses les masquait. Si nous pouvons mesurer la section des pièces, nous ne pouvons affirmer qu'elles soient traversantes. Nous n'avons qu'une image partielle du dispositif, des vues en coupe ponctuelles; il n'apparaît que lorsque les parois ont été abrasées en profondeur sur une épaisseur constante; or aucun segment continu ne l'a été sur une assez grande surface. Un chaînage rayonnant renforce les tours dans la continuité de l'ossature des courtines. Les pièces de bois, desséchées, sont encore parfois en place tandis que leurs négatifs parcourent les murs lorsque le bois a disparu. Les poutres sont noyées dans l'épais mortier de terre qui jointait également les briques. Elles sont «brutes», apparemment non débarrassées de leur écorce. À ce maillage global, qui joue également le rôle d'assises de réglage de l'horizontalité sur l'ensemble de la construction, s'adjoignent des armatures localisées disposées dans les zones les plus fragiles des murs. La voûte de l'escalier 4015 est ainsi associée à une armature de bois distincte du chaînage du massif de l'enceinte. De même, différents détails et aménagements en bois sont visibles de part et d'autre de la rampe de l'escalier 4016.

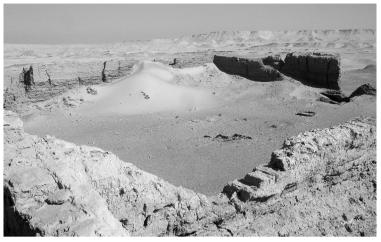
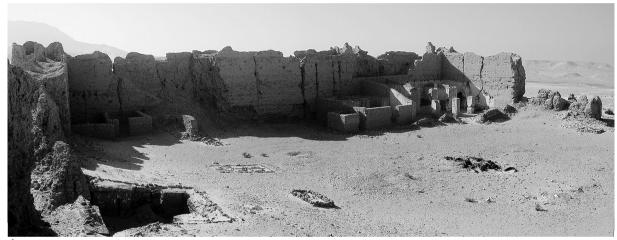
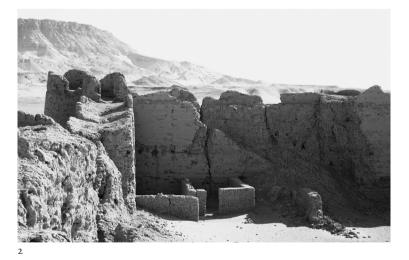
PL. II. Intérieur de l'enceinte [§ 1].

I a-b. L'intérieur de l'enceinte; vues depuis le sommet des courtines sud-ouest [a] et nord-est [b]. Contre la muraille est, au pied des restes de l'escalier 4016, le sondage B. Au centre, une dépression et des restes végétaux. Contre la muraille sud, des réoccupations tardives. À l'ouest, les bâtiments créés à l'occasion de la réoccupation militaire du site au début du xxe siècle. 2. Aménagements tardifs dans l'angle sud-est de l'intérieur de l'enceinte; au premier plan, les vestiges du chemin de ronde est; à l'arrière plan, les restes de l'escalier 4015 et du chemin de ronde sud; vue depuis le sommet de la courtine nord-est.

Hormis les zones de réoccupation déjà citées, clairement identifiables, les traces de murs sont rares à l'intérieur du fort qui offre au regard un espace vide (pl. 11.1 et 11.2). De même, aucune trace d'accroche ou d'arrachement de structures antiques n'est repérable sur les faces intérieures des élévations en place. Ces traces peuvent cependant avoir disparu; des pans entiers de courtines et les parois intérieures des escaliers se sont effondrés ou sont ensablés, les surfaces des murs encore en place et visibles sont fortement abrasées. Elles peuvent également toutes se trouver sous le niveau de circulation actuel. L'intérieur du fort a été relativement protégé de la violence de l'érosion éolienne par la hauteur des remparts, tant que ceux-ci ont été debout. Ils n'ont cependant pu empêcher le sable de se déposer; emprisonné à l'intérieur d'un espace clos, celui-ci s'est mêlé aux structures, puis superposé progressivement à leur ruine. Nous pouvions raisonnablement espérer retrouver des structures bien conservées en élévation.
