BIFAO 120 (2020), p. 87-128

Georges Castel

Le « sanatorium » de Dendara. Nouvelle interprétation à la lumière d'une étude architecturale

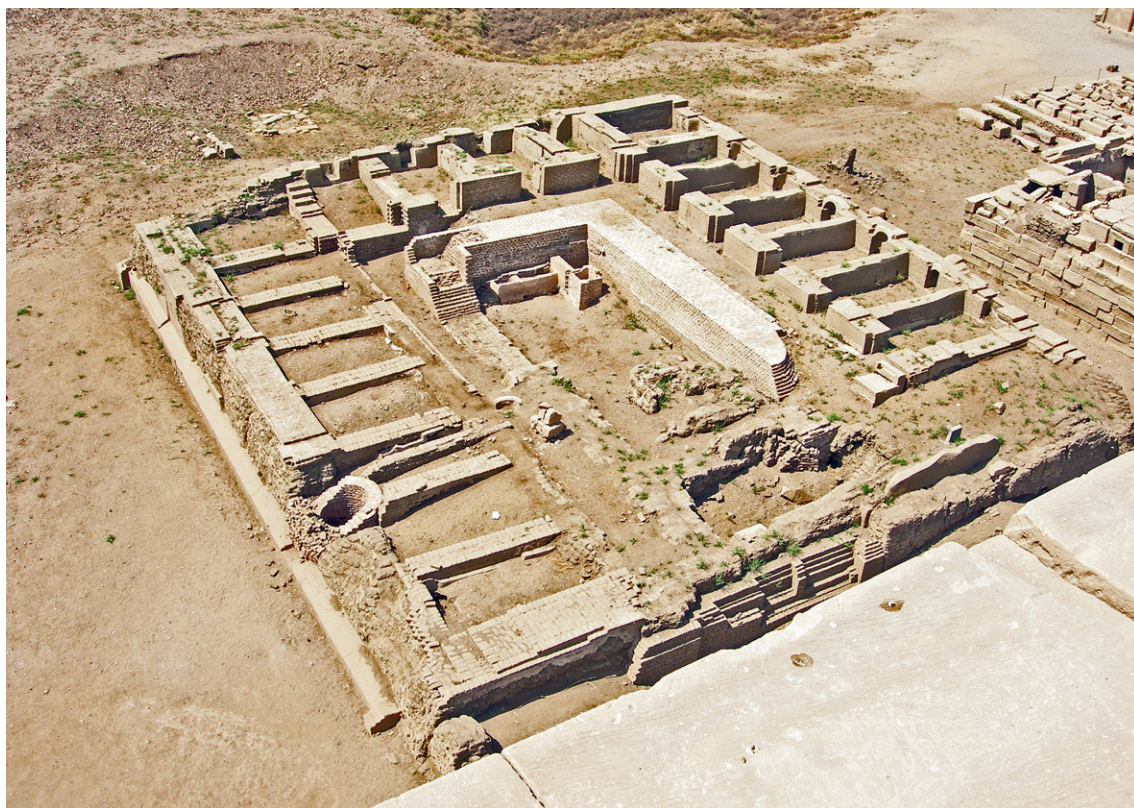
FIG. 6. Vue sud-est / nord-ouest du sanatorium prise en 2006 depuis la terrasse du grand temple.

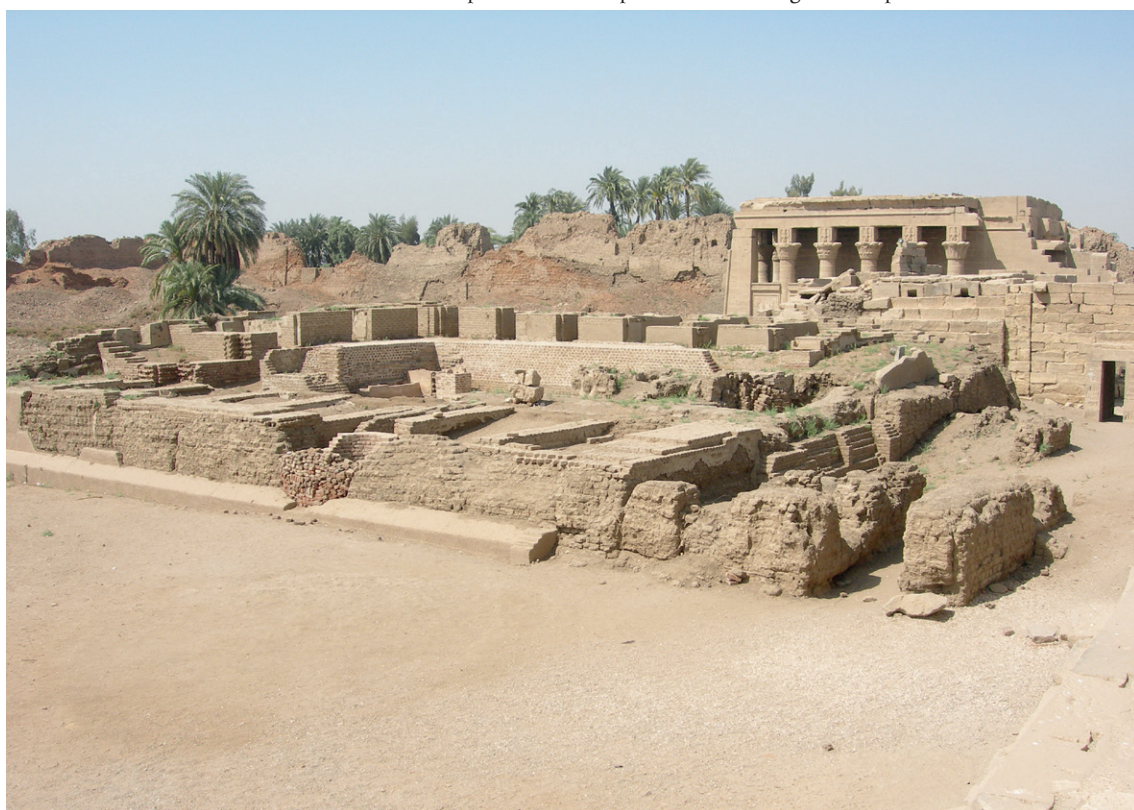
FIG. 7. Vue sud-est / nord-ouest du sanatorium montrant les couloirs Af et Ag.

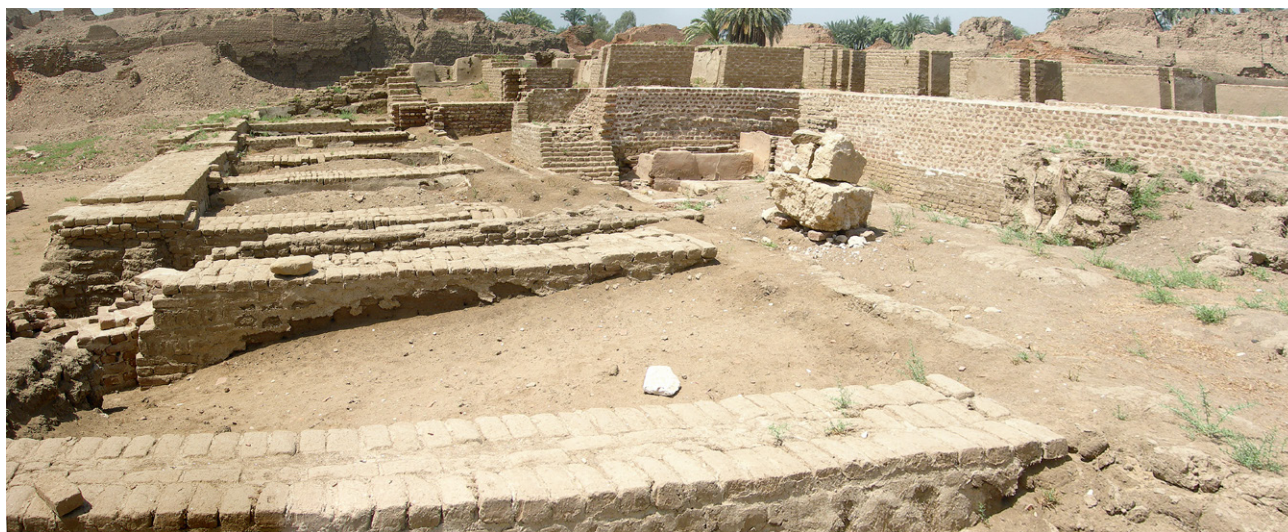
FIG. 8. Vue est-ouest du sanatorium montrant les chambres Q à W et l'installation balnéaire Ac.

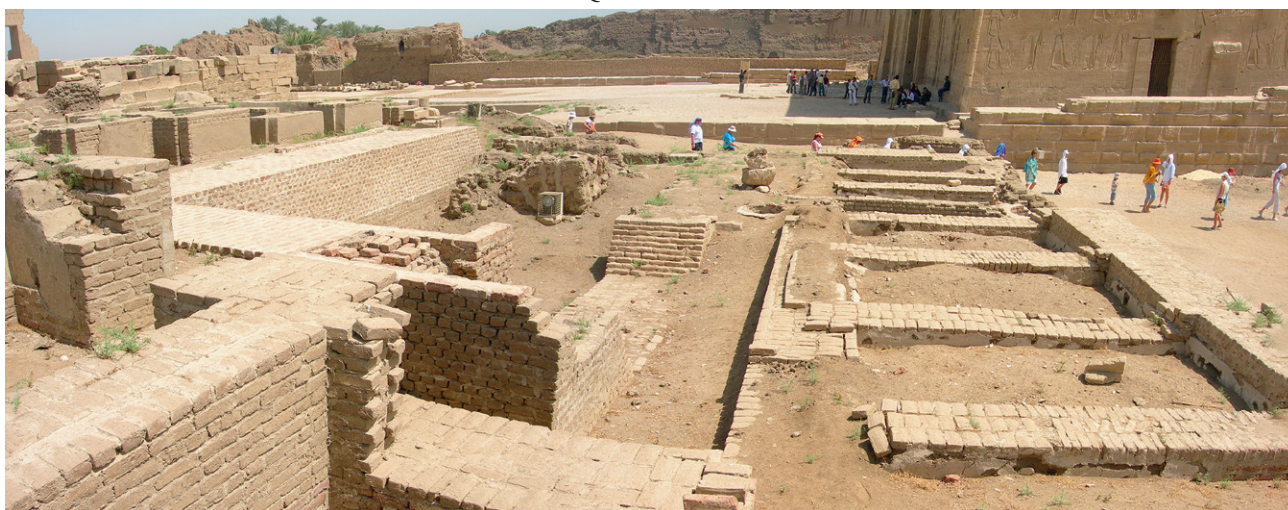
FIG. 9. Vue ouest-est du sanatorium montrant les chambres Q à W et la salle voûtée Ab.

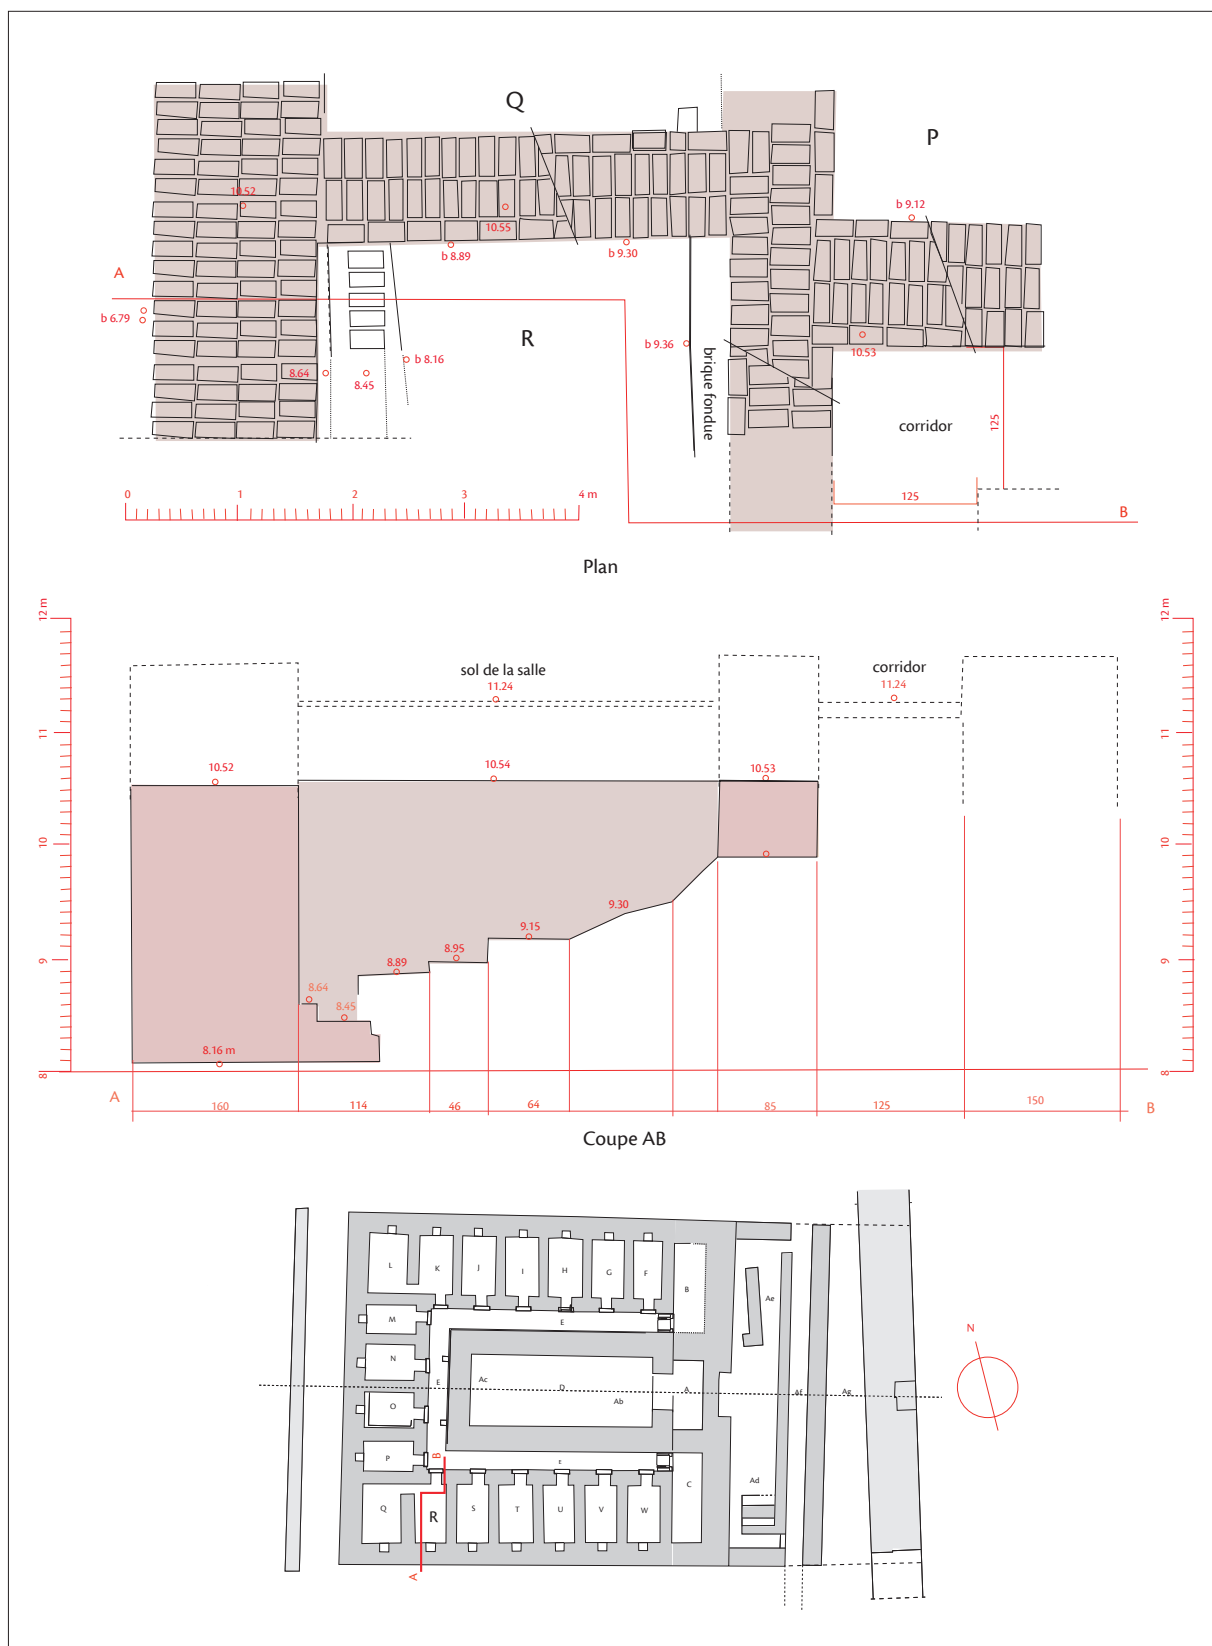
FIG. 29. Plan et coupe AB de la chambre R.

Cf. le mur est de la chambre Q; les fondations de ce mur traduisent l'inclinaison à cet endroit, du monticule initial sur lequel le sanatorium a été construit.

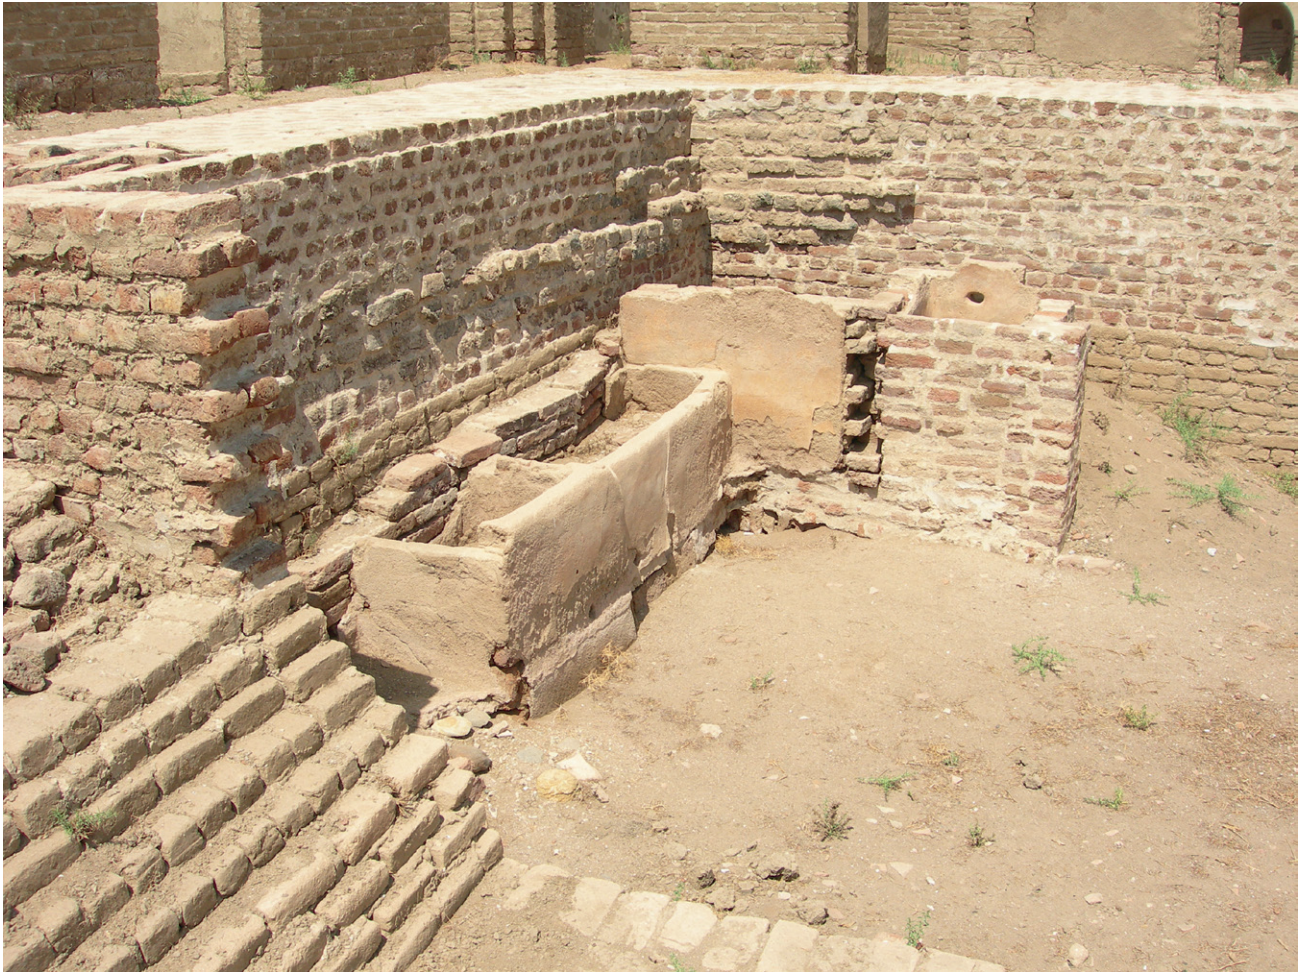
FIG. 33. Vue sud-est/nord-ouest des bassins.

À l'époque de notre relevé, les bassins n'étaient plus dans l'état où F. Daumas les vit en 1952, toutefois quelques observations permettront de compléter ses descriptions.
