BIFAO 120 (2020), p. 87-128

Le « sanatorium » de Dendara. Nouvelle interprétation à la lumière d'une étude architecturale

## Nouvelle interprétation à la lumière d'une étude architecturale\*

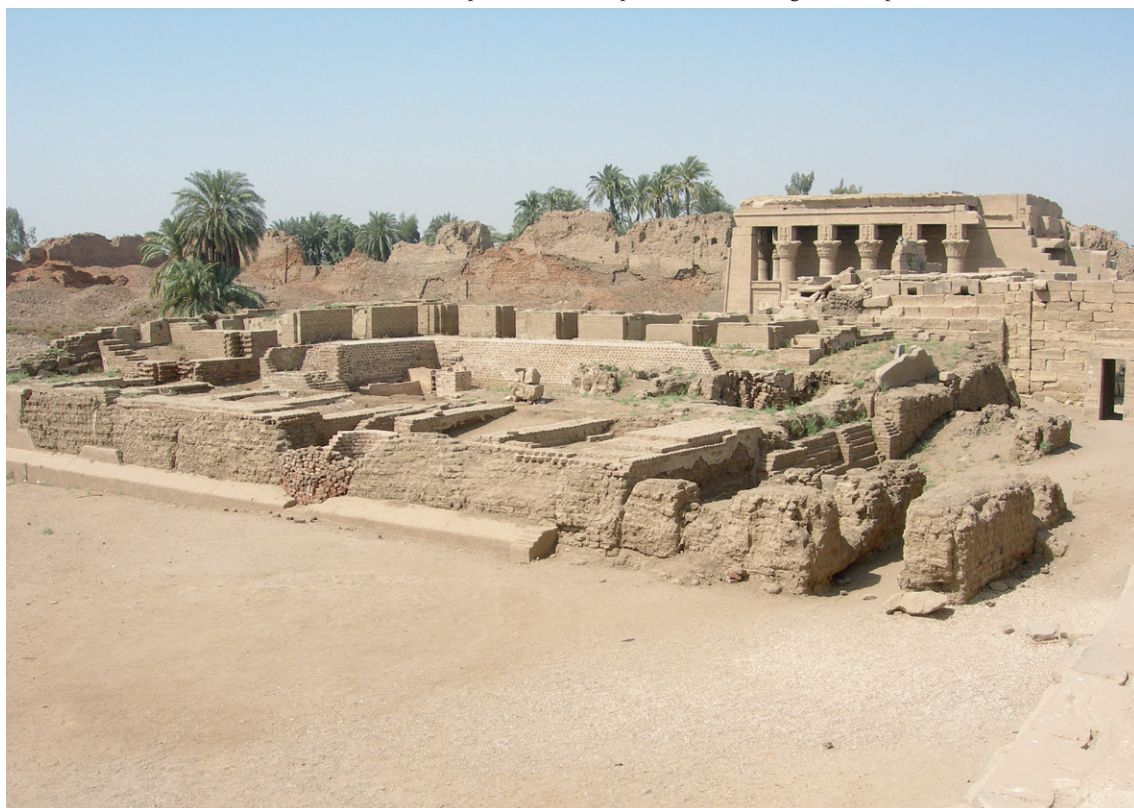
FIG. 7. Vue sud-est / nord-ouest du sanatorium montrant les couloirs Af et Ag.

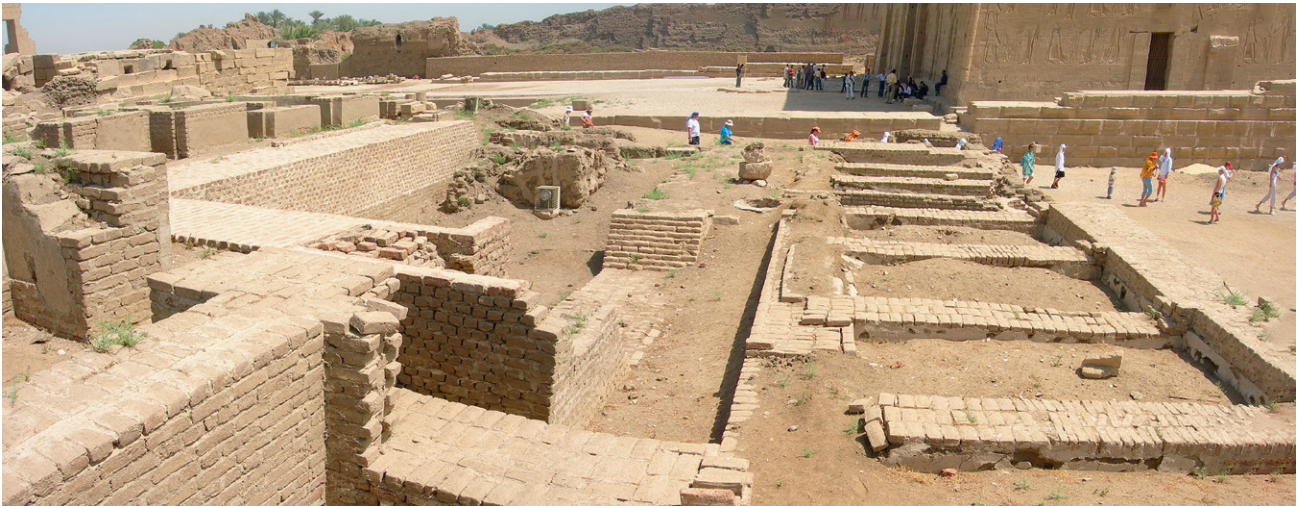
FIG. 9. Vue ouest-est du sanatorium montrant les chambres Q à W et la salle voûtée Ab.

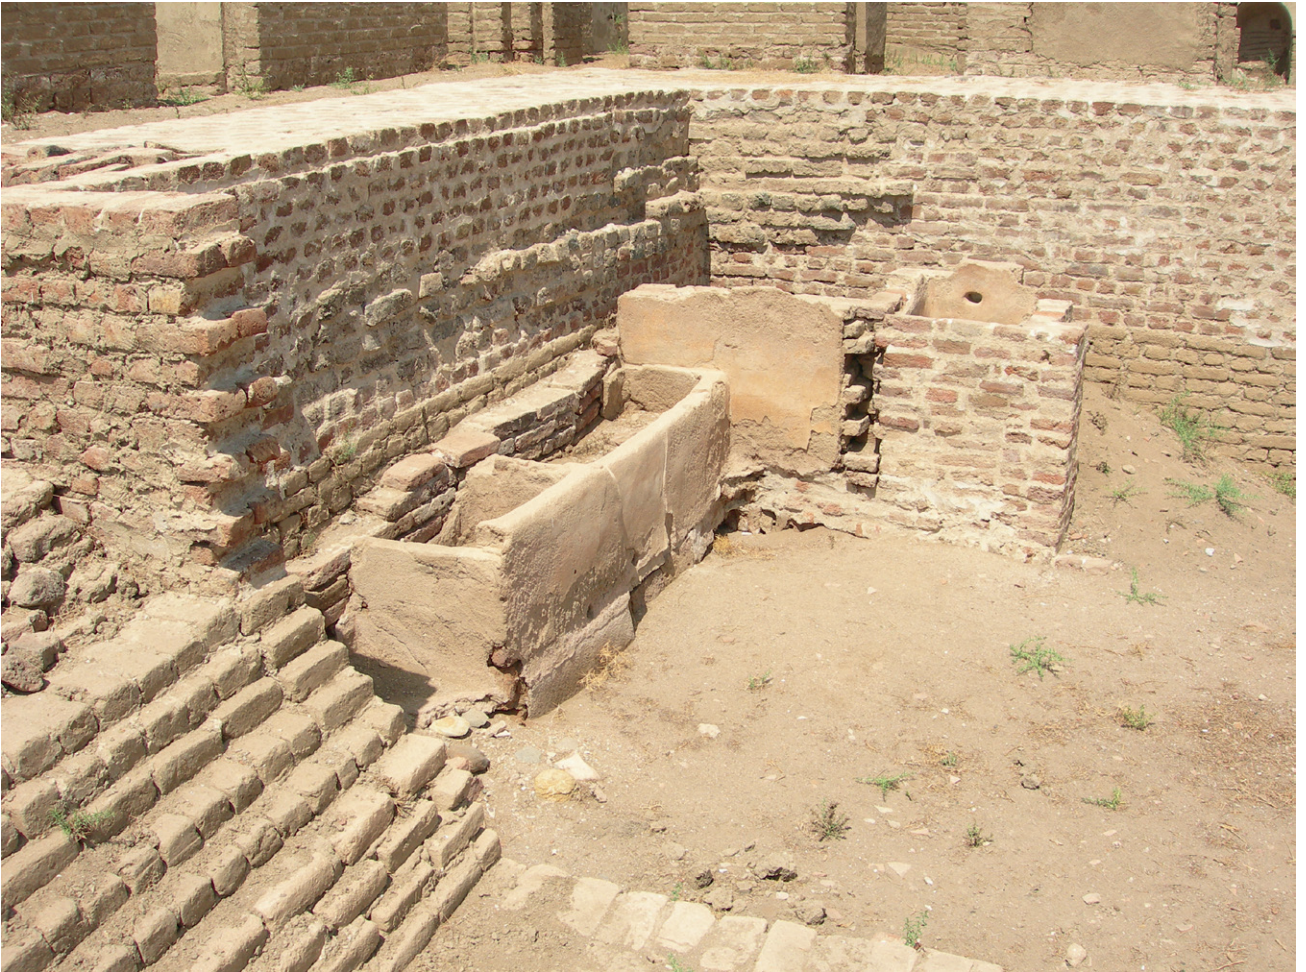
FIG. 33. Vue sud-est/nord-ouest des bassins.
