BIFAO 120 (2020), p. 87-128

Georges Castel

Le « sanatorium » de Dendara

Nouvelle interprétation à la lumière d'une étude architecturale*

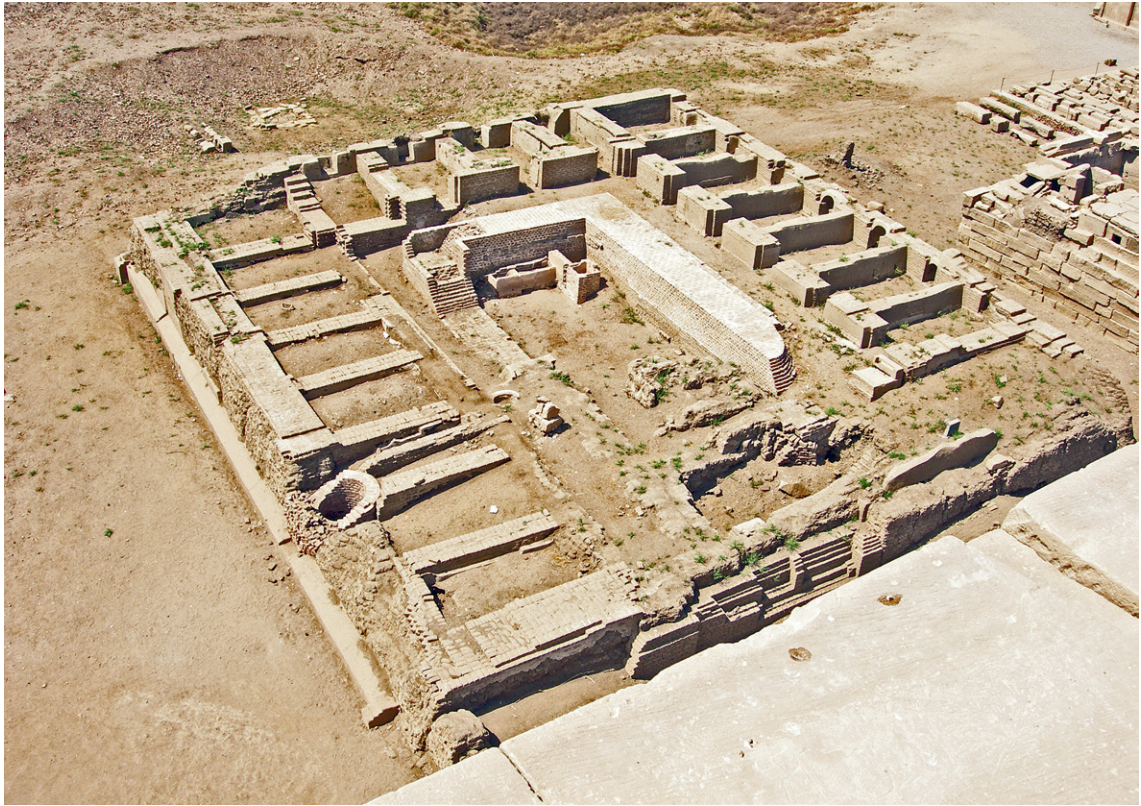
FIG. 6. Vue sud-est / nord-ouest du sanatorium prise en 2006 depuis la terrasse du grand temple.

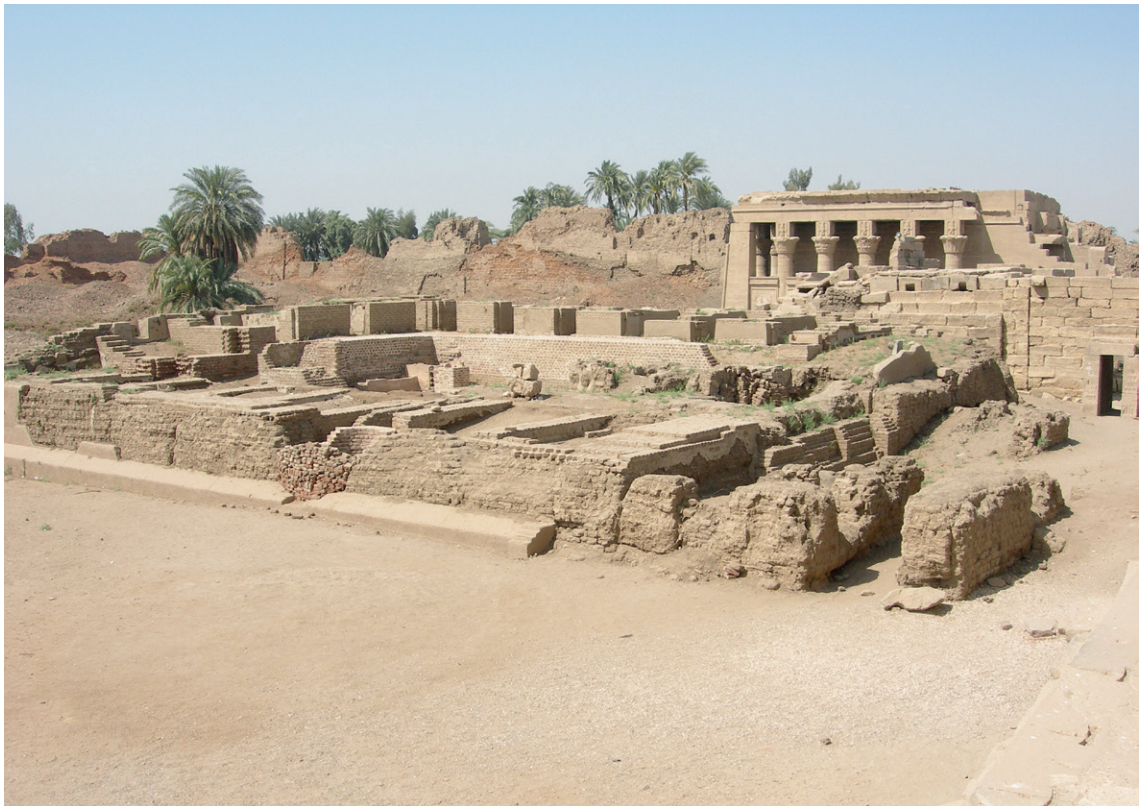
FIG. 7. Vue sud-est / nord-ouest du sanatorium montrant les couloirs Af et Ag.

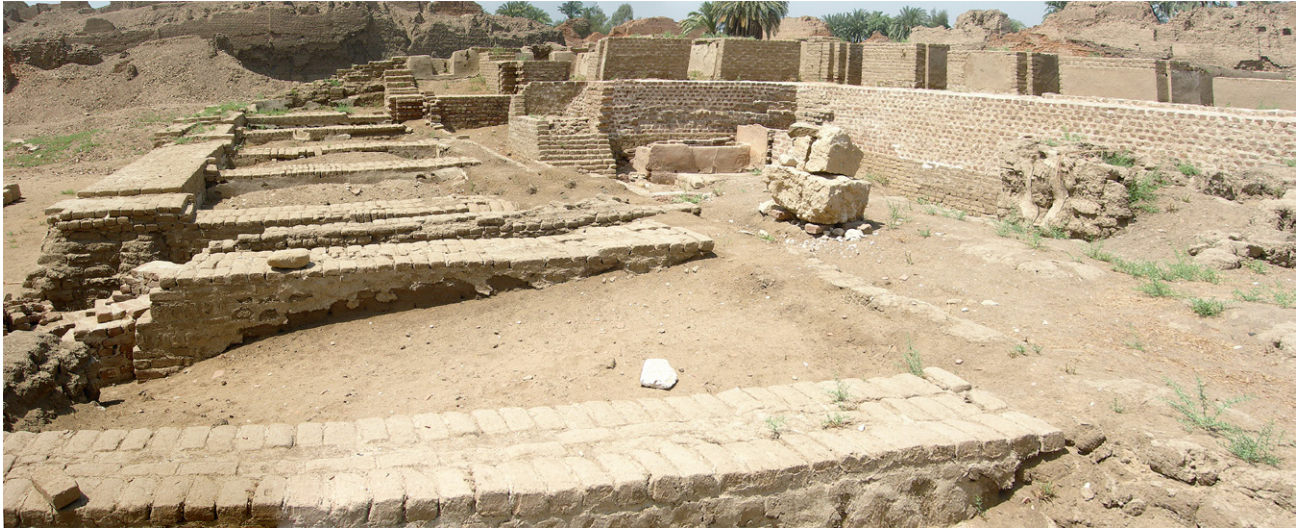
FIG. 8. Vue est-ouest du sanatorium montrant les chambres Q à W et l'installation balnéaire Ac.

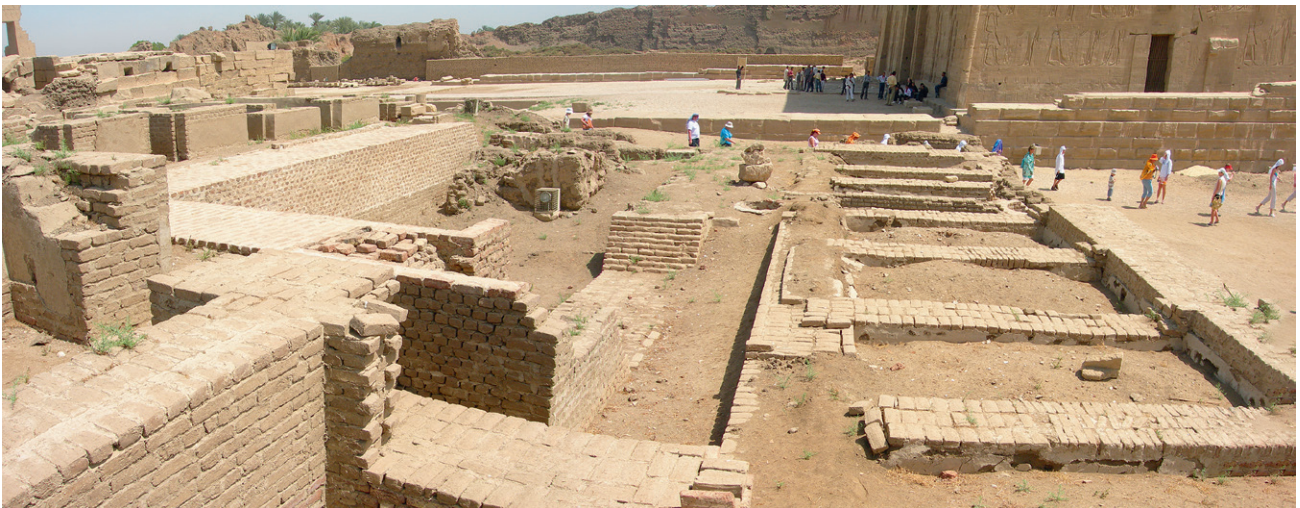
FIG. 9. Vue ouest-est du sanatorium montrant les chambres Q à W et la salle voûtée Ab.

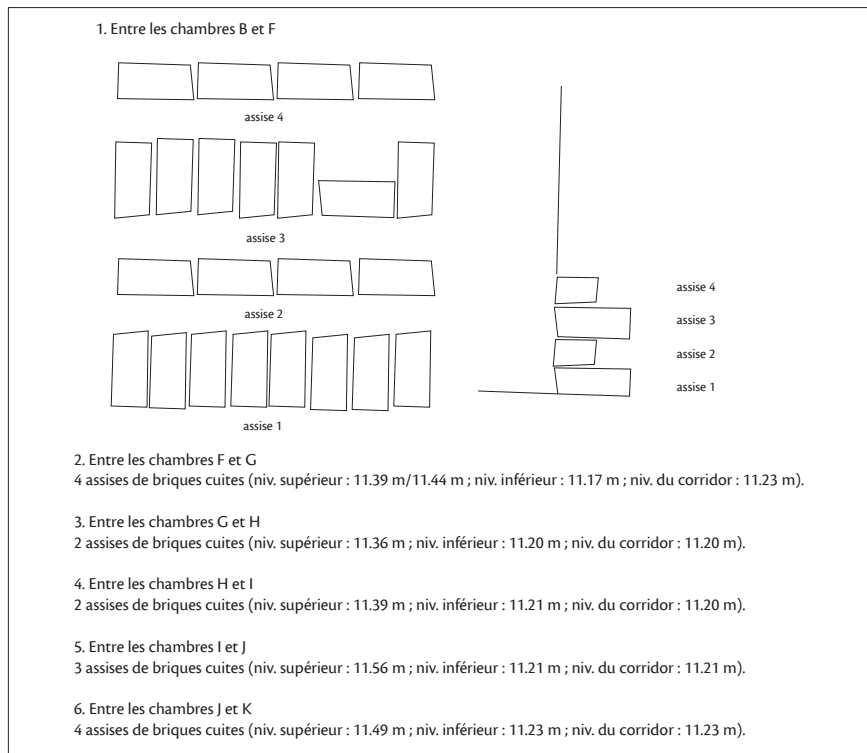
FIG. 19. Détails des plinthes en briques cuites entre les chambres F-G, G-H, H-I, I-J et J-K.

Les murs des chambres sont en briques crues liées avec un mortier d'argile, et renforcés à la base, au niveau du sol, par une plinthe en briques cuites de 0,30 à 0,40 m de hauteur, soit 3 ou 4 assises de briques (fig. 17-19); sous cette plinthe, l'épaisseur du mur augmente d'une à deux briques; cette surépaisseur, d'ailleurs, a été utilisée dans certaines salles, O notamment, pour servir de banquettes, après que le sol de la pièce se soit enfoncé d'une quinzaine de centimètres.

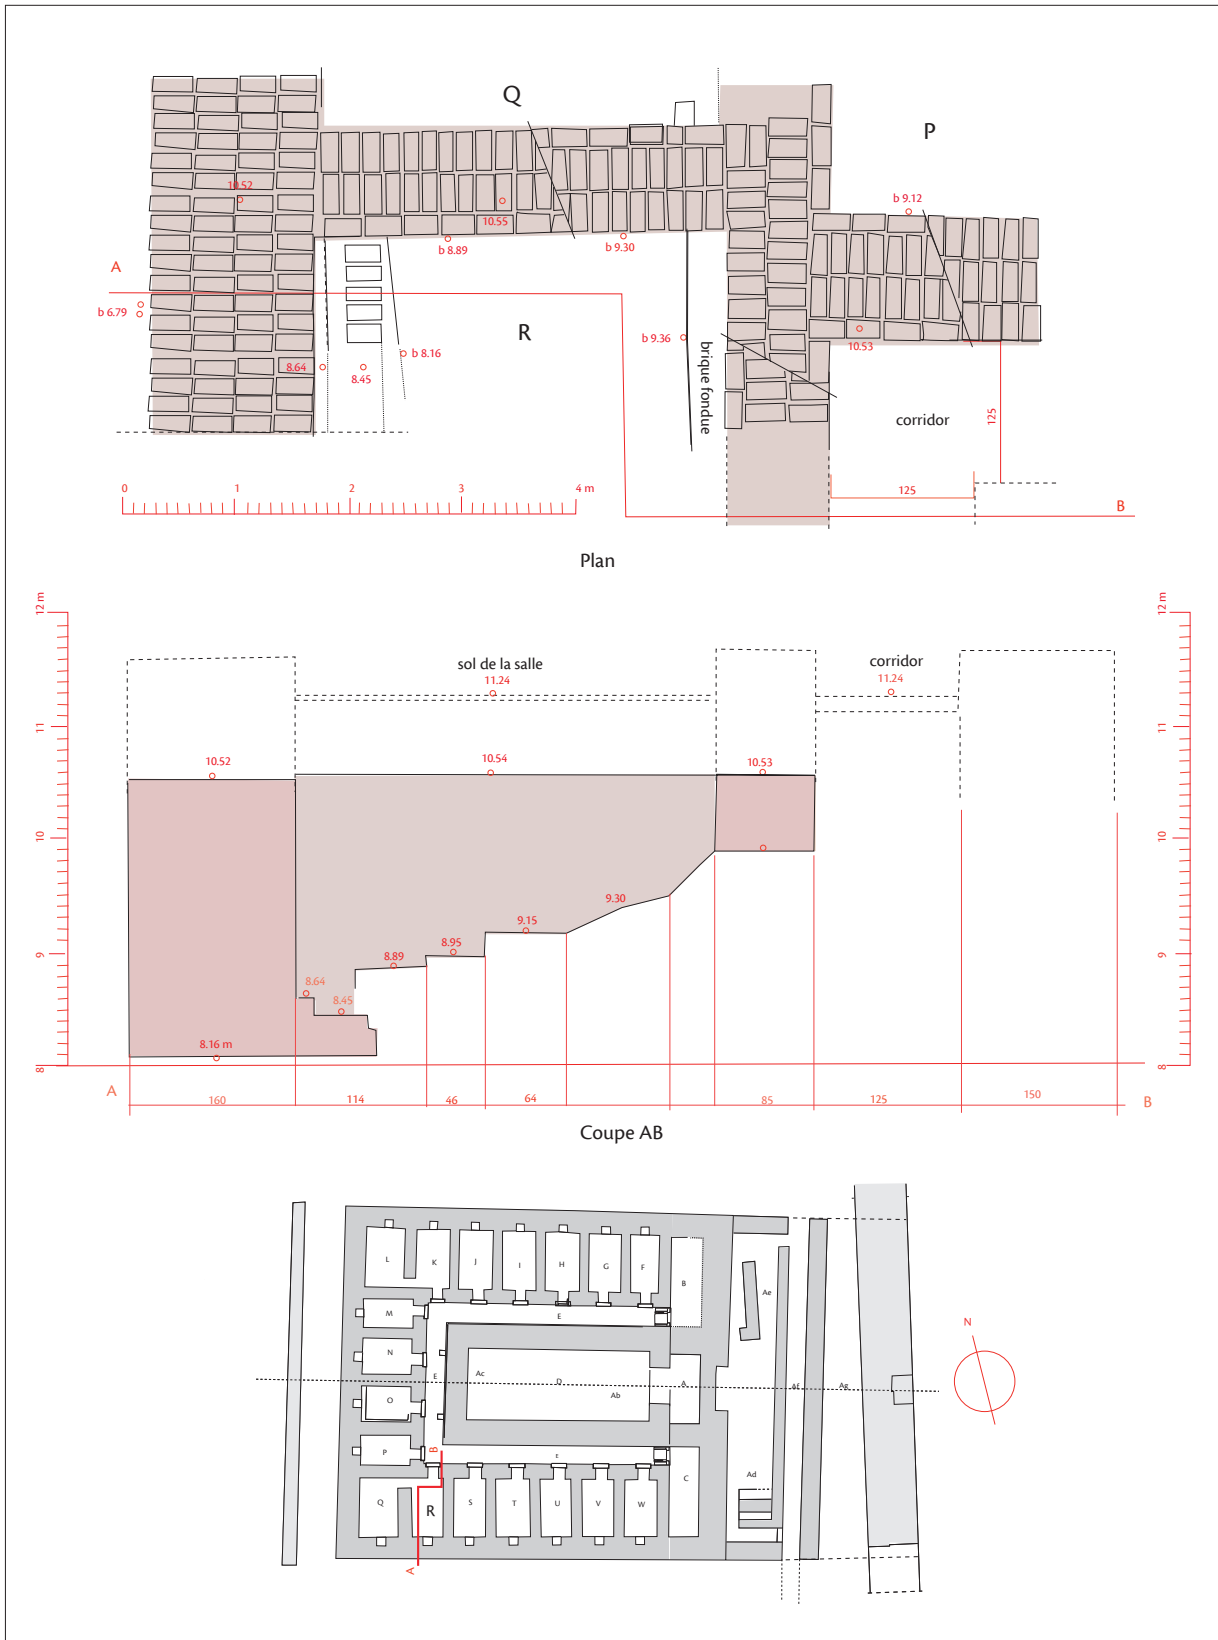
FIG. 29. Plan et coupe AB de la chambre R.

Cf. le mur est de la chambre Q; les fondations de ce mur traduisent l'inclinaison à cet endroit, du monticule initial sur lequel le sanatorium a été construit.

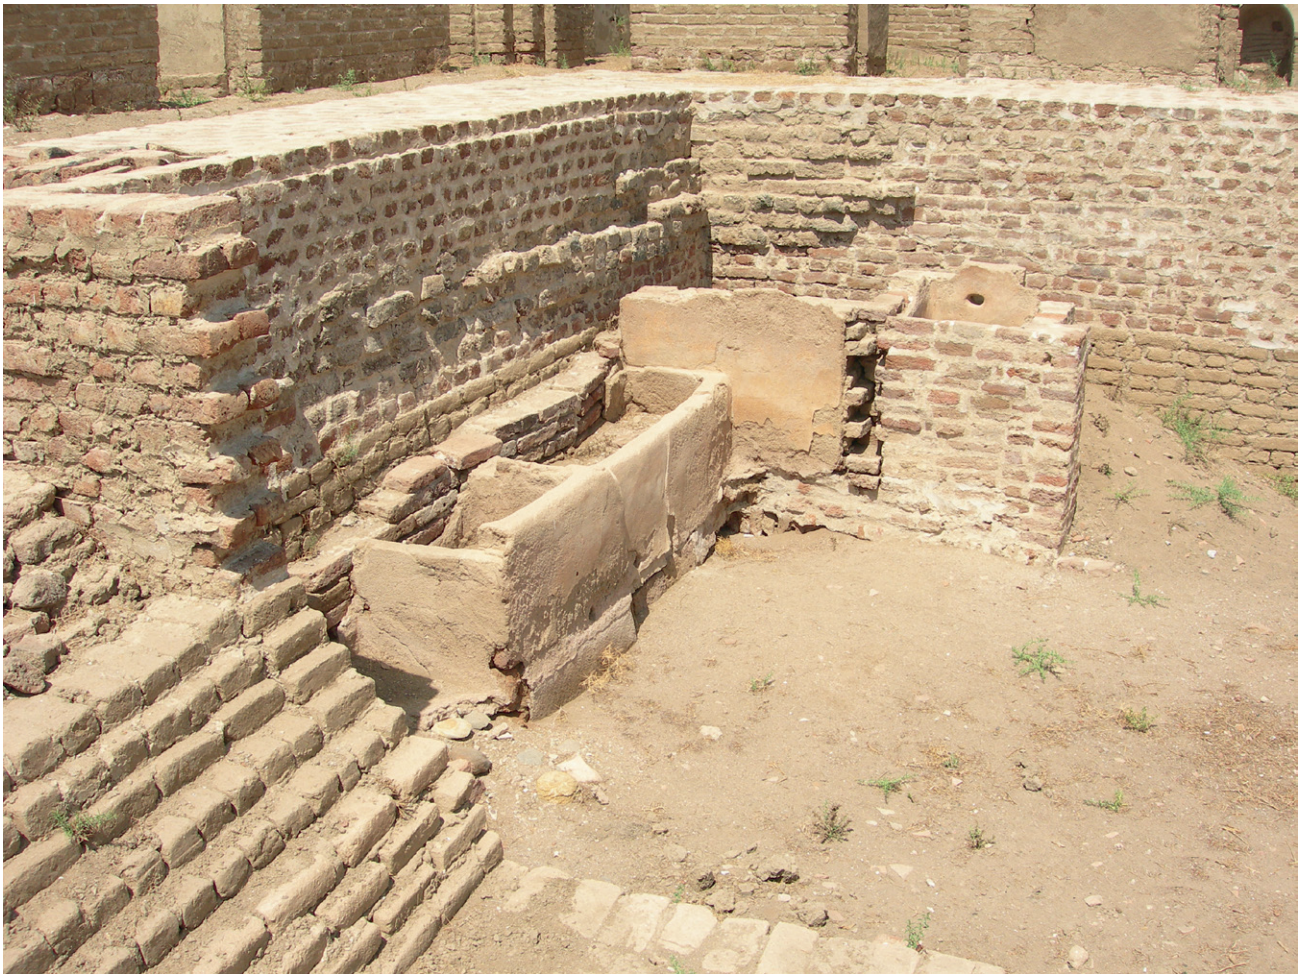
FIG. 33. Vue sud-est/nord-ouest des bassins.

À l'époque de notre relevé, les bassins n'étaient plus dans l'état où F. Daumas les vit en 1952, toutefois quelques observations permettront de compléter ses descriptions.
