BIFAO 120 (2020), p. 87-128

Georges Castel

Le « sanatorium » de Dendara. Nouvelle interprétation à la lumière d'une étude architecturale

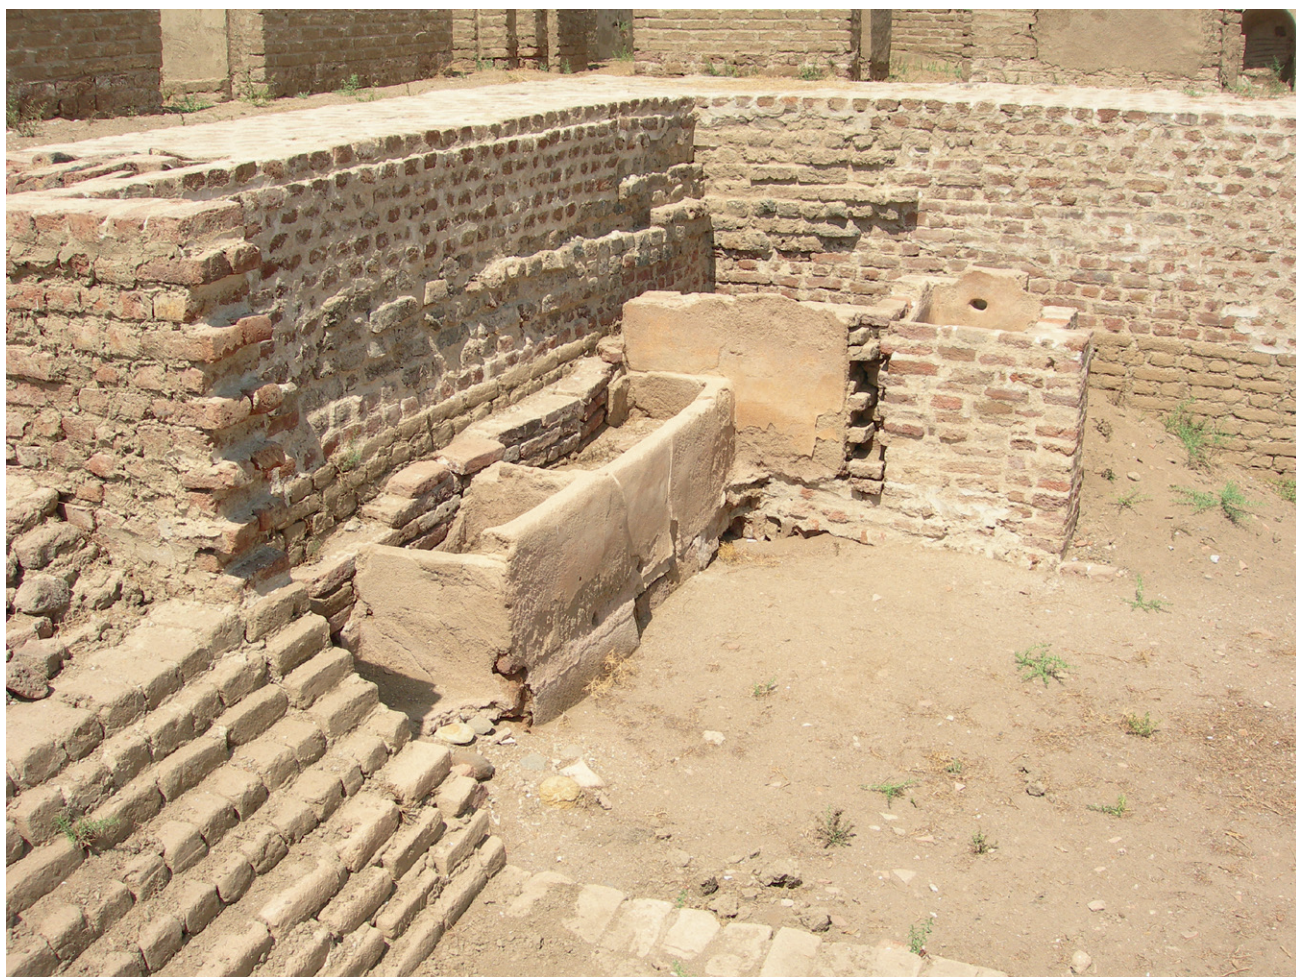
FIG. 33. Vue sud-est/nord-ouest des bassins.

L'angle nord-ouest des bassins touche le mur en briques cuites de la salle D, tandis que l'angle sud-ouest en est éloigné de 8,5 cm; de ce fait le mur ouest des bassins n'est pas parallèle à celui de la salle D⁸.
