BIFAO 122 (2022), p. 179-208

Réévaluation des catacombes des animaux de Dendara

SYLVAIN DHENNIN

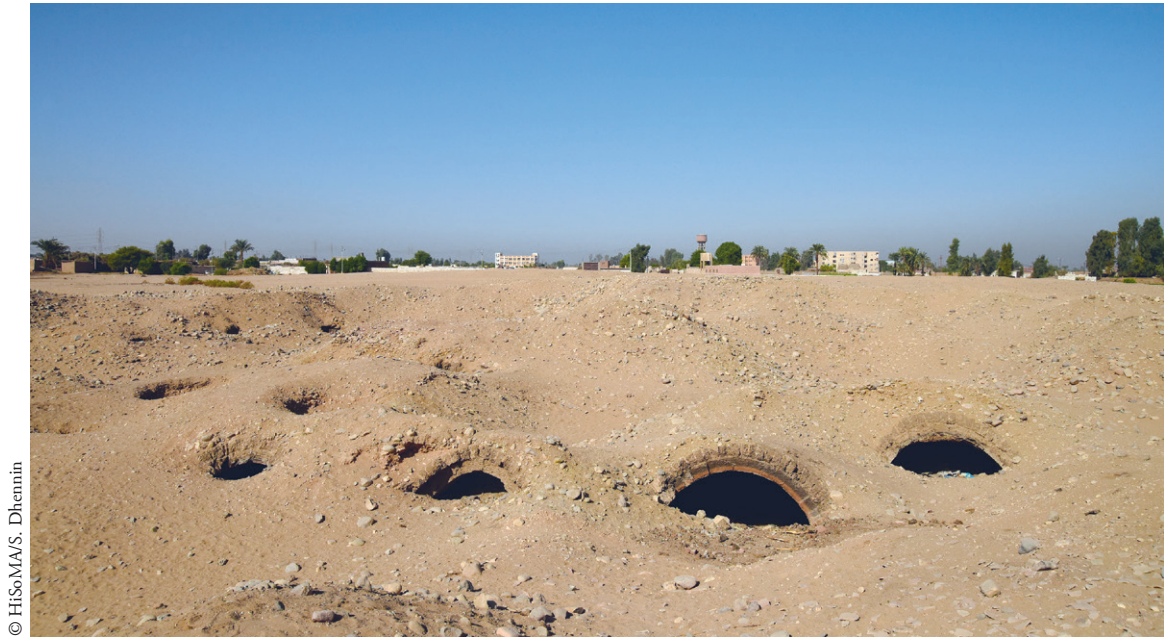
FIG. 2. Vue des catacombes avant fouille, depuis l'est.

L'intérieur des pièces voûtées est comblé de manière très inégale, parfois jusqu'au sommet de l'intrados. À partir des voûtes visibles en surface, il n'est guère possible d'identifier les extrémités des deux bâtiments fouillés par W.M.F. Petrie. La zone ne semble pas avoir subi de pillage récent, mais elle est encore utilisée comme lieu de décharge des plumaisons locales.

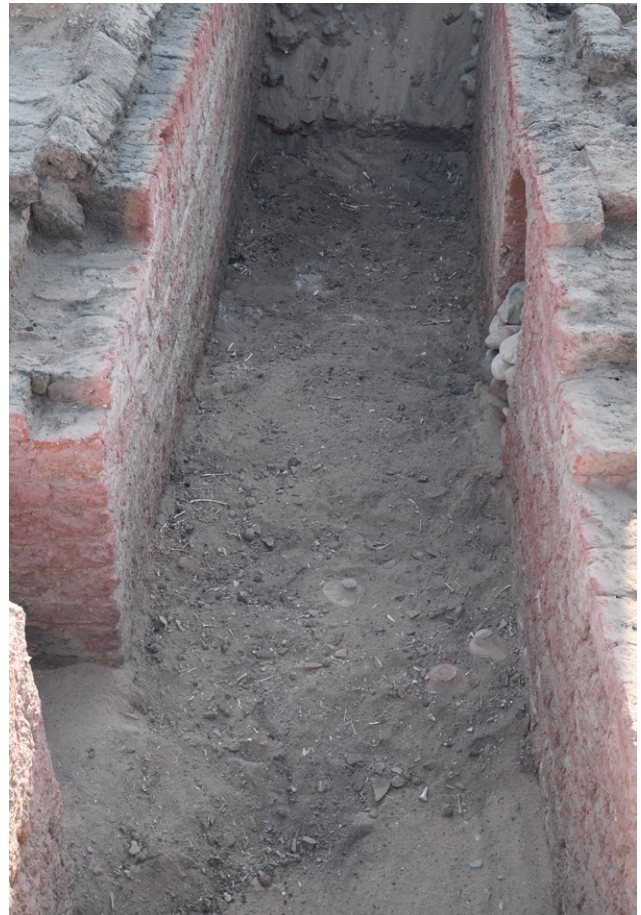
FIG. 9. Vue du corridor 1, depuis l'ouest (US 23).

Sous ce large remblai de constitution récente se trouvait un niveau très meuble et hétérogène (US 23), composé de cendres et de restes organiques en très grand nombre<sup>34</sup>, mêlés à une quantité importante de céramique constituée de panses d'urnes et de couvercles (fig. 9). Cette couche a été interprétée comme un niveau de rejet de matériel consécutif aux fouilles de W.M.F. Petrie, probablement issu des galeries au sud du corridor 1. Elle recouvrait un niveau

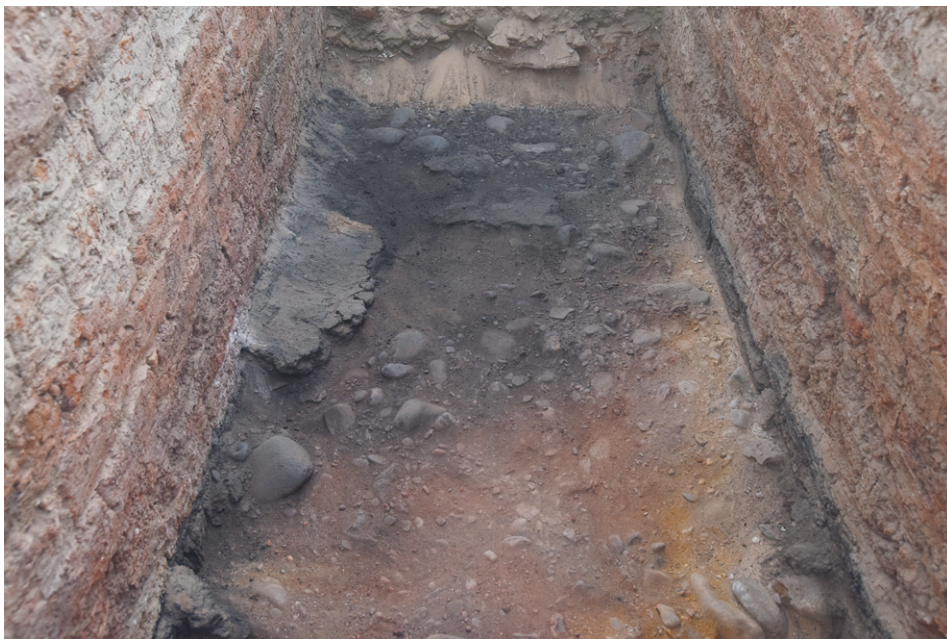
FIG. 10. Vue du corridor 1, depuis l'ouest (US 31 = sol 1).

Ce remblai est postérieur à la construction des murs et recouvre approximativement l'assise de fondation de ceux-ci. Il constitue donc la préparation du sol du corridor. Comme les murs 4 et 5, il recouvrait directement le substrat, atteint pour vérification dans un petit sondage dans la partie centrale, face à la P 6.

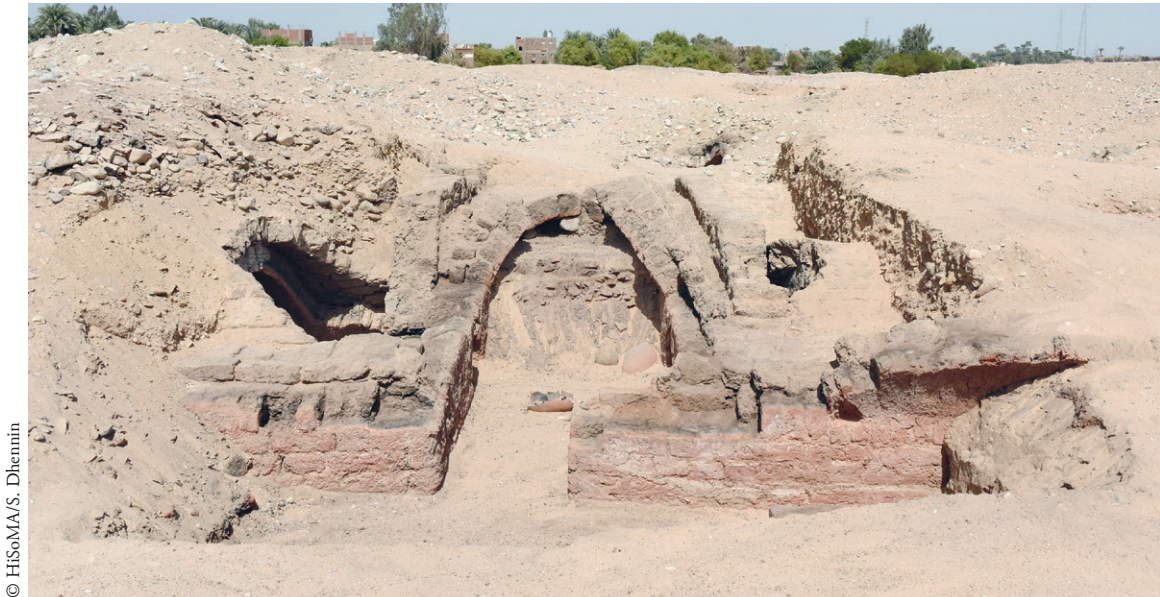
FIG. 11. Vue du sondage 2, depuis le sud (US 14 – US 10).

Le comblement du corridor 2 est semblable à celui du corridor 1, composé de sable éolien d'apport récent, mêlé de cendres, de briques et comportant un mobilier issu des catacombes et laissé par W.M.F. Petrie (US 6, 8 et 14). On notera un petit ensemble de matériel abandonné (US 10), posé sur l'US 14 et composé, d'une part, de la moitié d'une urne encore emplie de restes fauniques embaumés (oiseau), d'une tête de bovidé présentant des traces d'embaumement et d'une coupelle en céramique, et, d'autre part, d'une gargoulette moderne et d'une urne entière ouverte et partiellement vidée de son contenu (fig. 12). Ces objets ont été abandonnés après les fouilles de W.M.F. Petrie, mais à un moment qu'il n'est pas possible de déterminer.

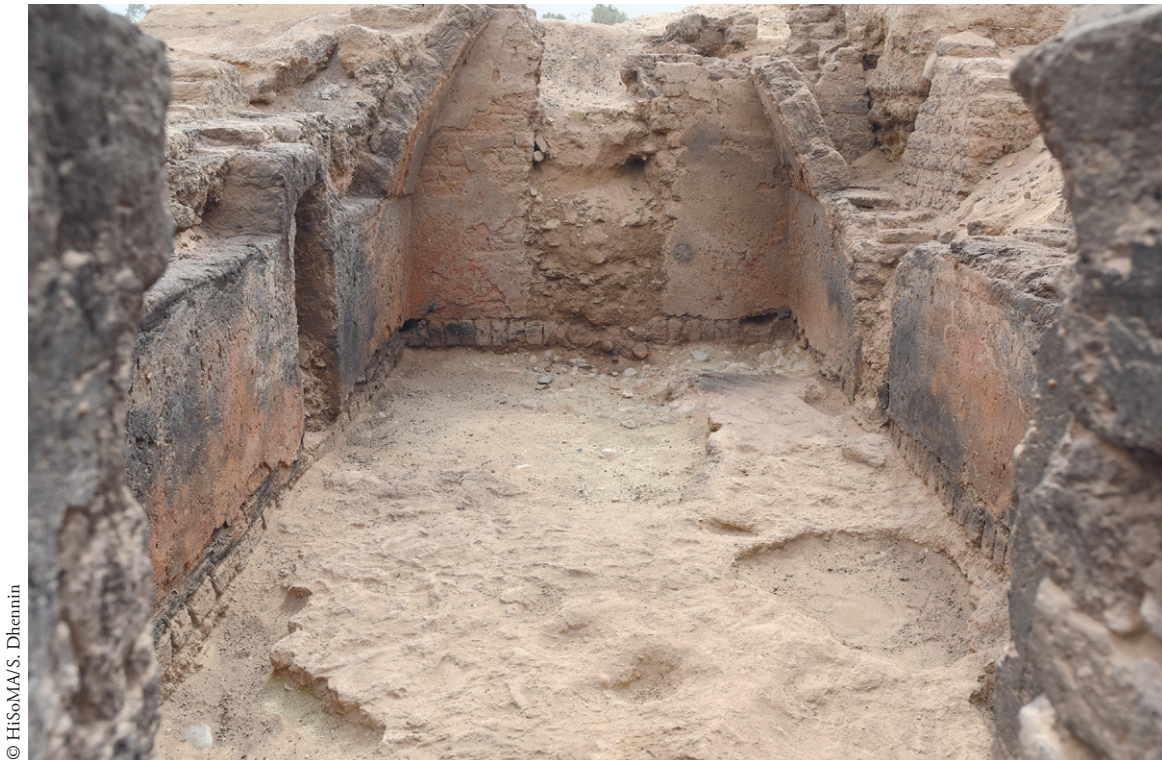
FIG. 14. Vue du corridor 3 et de la porte 33, depuis le nord.

La face nord de la P 33 (fig. 14), à l'intérieur du corridor 3, a pu être dégagée entièrement (voir fig. 15). Le linteau et la partie supérieure de la voûte ne sont pas conservés, l'épaisseur des montants a également subi une forte dégradation, de même que le seuil de la porte, qui semble avoir été arraché.

Le sol du corridor 3 (US 85 = sol 2, fig. 14) a été entièrement entamé par W.M.F. Petrie. Il n'en reste que quelques traces du mortier qui le liait au mur 13. Il subsiste également deux petits alignements de briques, d'orientations différentes, dont l'appartenance au sol du corridor n'est pas assurée et qui pourraient avoir appartenu également à un des bâtiments antérieurs (fig. 13). Tel qu'il apparaît aujourd'hui après dégagement, le sol est celui laissé à nu en 1898, composé d'une couche irrégulière blanche et indurée, qui devait à l'origine appartenir à l'épaisseur du sol. On y voit encore de nombreuses traces d'outils et plusieurs fosses de forme irrégulière qui doivent correspondre à des sondages effectués par W.M.F. Petrie, à la recherche de caches de matériel<sup>40</sup>. Seule l'une d'entre elles a été vidée partiellement pour le moment (US 89, voir fig. 16).

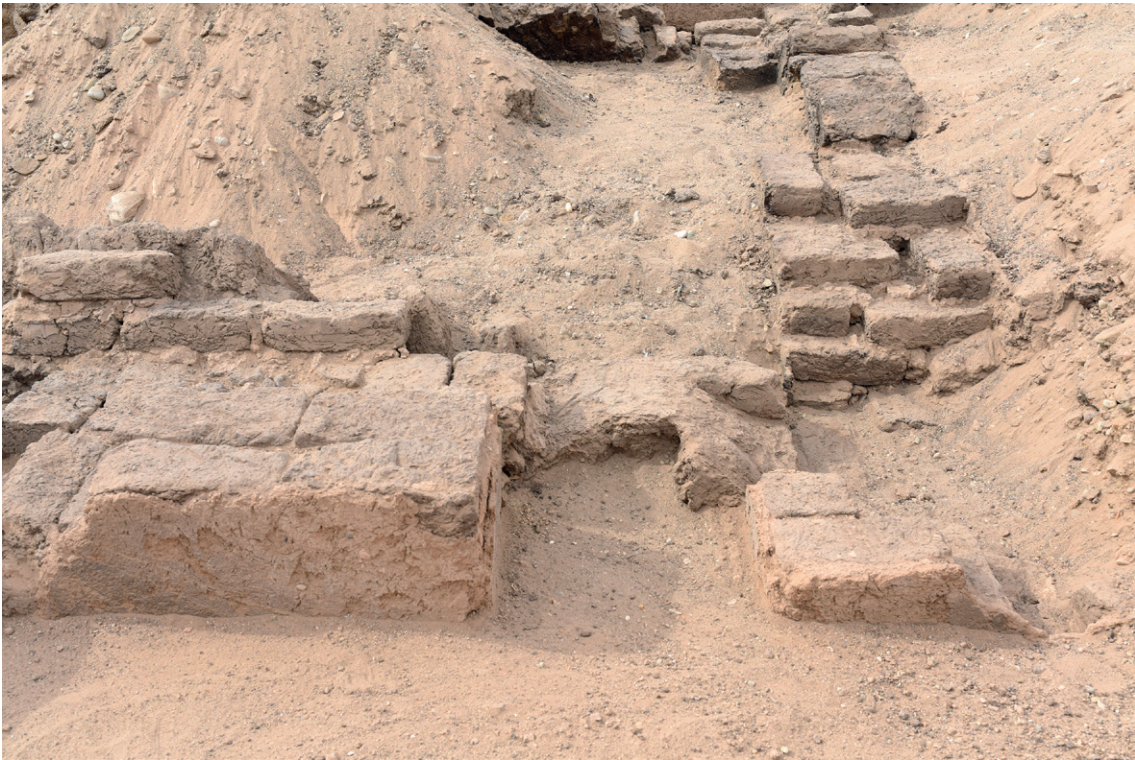
FIG. 17. Vue de l'entrée de la galerie 25, depuis l'est (P 25 – MR 19).

était préexistante à cet endroit, dès la phase de construction des murs anciens (fig. 17). Lors de la construction du corridor, l'ouverture ancienne a donc été récupérée pour servir d'accès à la galerie 25 et la porte ancienne doublée d'une nouvelle porte donnant accès au corridor nouvellement construit. De l'autre côté du corridor, à l'ouest, le même fait peut être observé encore plus clairement. L'accès à la galerie 24, qui fait face à celui de la galerie 25, existait déjà avant l'installation du corridor. Cet accès était matérialisé par une porte décorée d'une corniche à gorge (fig. 18), encore préservée. Lors de l'installation du corridor, la porte a été doublée vers l'intérieur, occasionnant un rattrapage de hauteur réalisé à partir de deux rangées de briques crues sommairement installées. Ces murs et ces rattrapages étaient invisibles depuis l'intérieur des corridors, masqués par la voûte qui les couvrait.

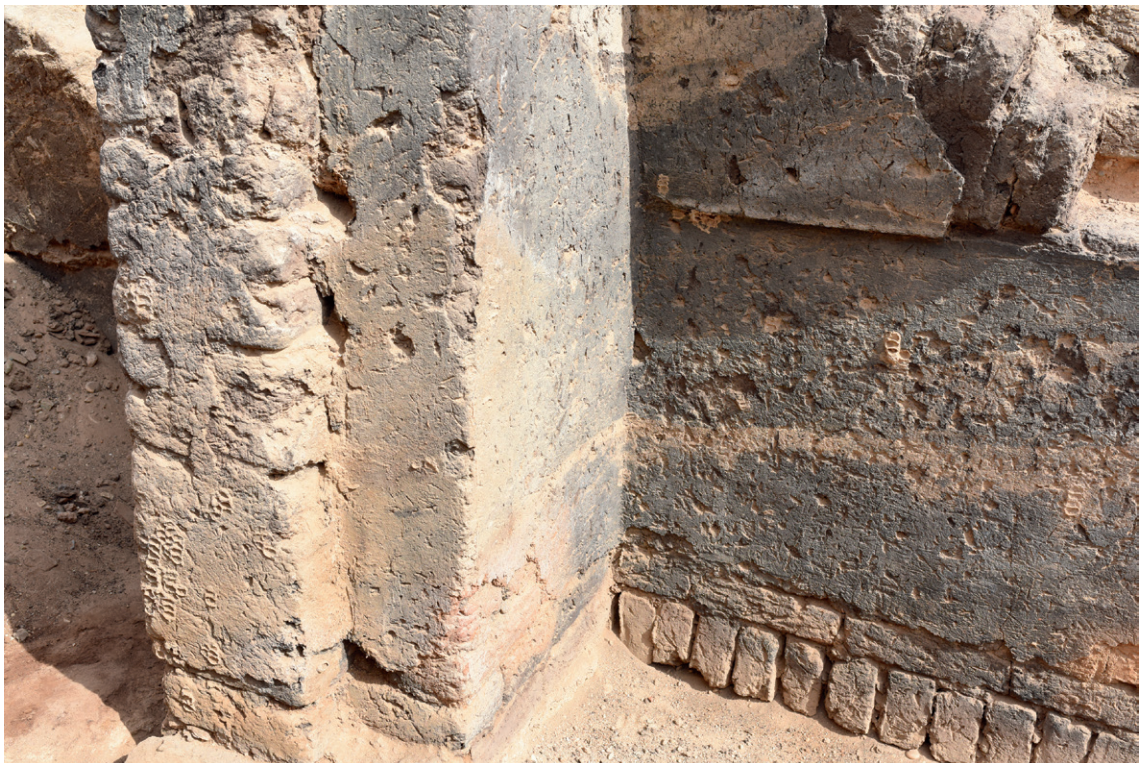
FIG. 19. Vue du corridor 3, de l'angle de la porte 34 et du mur 14, depuis le sud-ouest.

La porte 34 n'apparaît curieusement pas sur le plan de W.M.F. Petrie. Constructivement, elle n'est pas liée aux murs 15 et 16, contre lesquels elle s'appuie distinctement, puisqu'elle leur est postérieure. La présence de l'enduit rend difficile l'observation du lien entre la porte et les murs d'appui de la voûte du corridor (MR 13 et MR 14), mais leurs maçonneries ne semblent pas liées (fig. 19). La porte présente une orientation sensiblement différente et ne se trouve pas perpendiculaire aux murs latéraux du corridor. Cette différence d'orientation s'explique difficilement, sinon par une raison structurelle, pour éloigner le montant oriental de l'interface de la tranchée 3. La partie supérieure de la porte est endommagée à partir du départ de l'arc qui la couvrait.

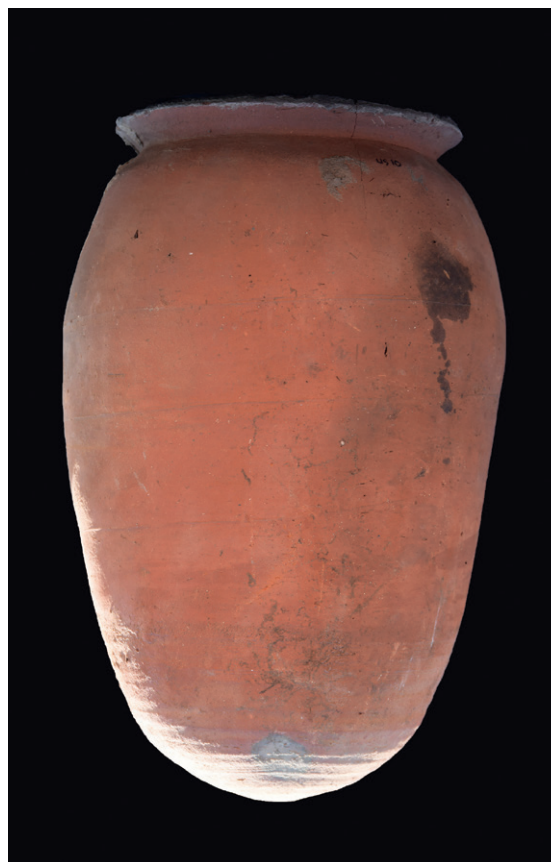
FIG. 20. Urne pour l'inhumation des oiseaux.

De manière générale, l'ensemble des couches des deux sondages a livré une quantité réduite de matériel, ce qui est dû à la fouille extensive menée par W.M.F. Petrie et au fait que les fouilles ont été menées jusqu'à présent exclusivement sur les corridors, sans entamer celles des galeries d'inhumation. Parmi le matériel retrouvé dans les couches de comblement des corridors, postérieures aux fouilles de W.M.F. Petrie, on notera la présence importante de couvercles-coupelles, caractéristiques des urnes dans lesquelles étaient inhumés les oiseaux, accompagnées de nombreux fragments de panses de ces mêmes urnes et d'épais fragments de cercueils. Un exemplaire d'urne complète a été mis au jour dans l'US 10 (fig. 20). Il mesure 43 cm et, en dépit de la disparition de son couvercle à une période indéterminée, il contenait encore des restes momifiés, en cours d'étude<sup>44</sup>. En dehors de ces quelques restes conservés dans les urnes, et d'une momie complète sous forme d'un petit paquet rectangulaire, la faune est représentée majoritairement par les os épars de l'US 23.
