BIFAO 44 (1947), p. 89-100

La mosquée Djoumeh d'Ardebil [avec 4 planches].

LA MOSQUÉE DJOUMEH D'ARDEBIL

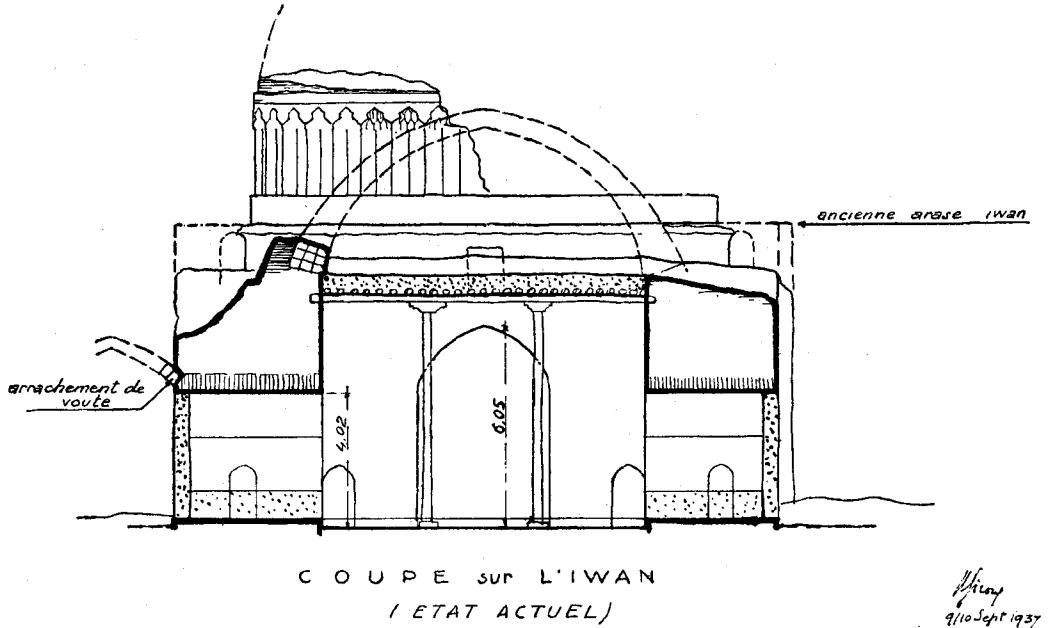
Fig. 1.

Une inspection de la couverture montre en premier lieu que le sanctuaire moderne était autrefois couvert par une haute voûte dont subsiste un fragment (fig. 7, pl. II et fig. 1), et ensuite, que l'épaisseur du tambour de la coupole est beaucoup trop faible pour celle-ci, malgré les chaînages en bois qui l'encllaient. Ce tambour reposait sur un socle fort large (3 m. 10 minimum),

A cette époque, l'iwan était couvert par une voûte, dont un fragment est encore visible (fig. 1 et fig. 7, pl. II). Le sanctuaire recevait une lourde et basse coupole prenant naissance sur l'épais soubassement décrit plus haut. Dans ce soubassement était ménagé un petit couloir voûté : les sommiers en pierre de celle voûte sont apparents sur la figure 12, pl. III en A. Les parois de ce couloir étaient percées de petites fenêtres répandant la lumière à l'intérieur du sanctuaire. En coupe le monument se présentait probablement comme

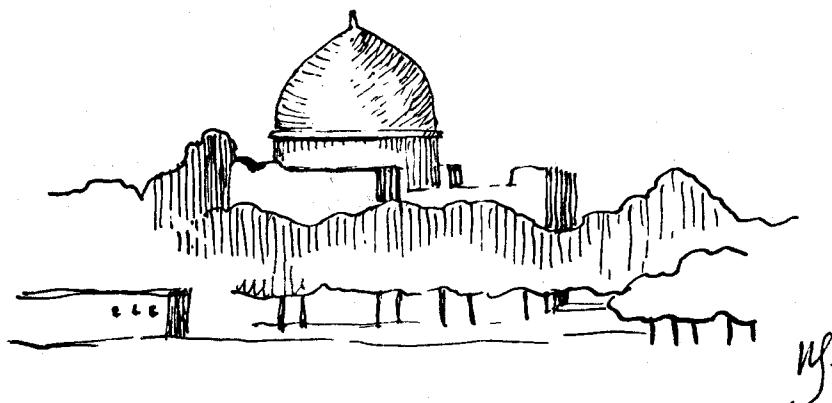
Fig. 2. — «La mazjet-Adine»
(d'après les voyages de Corneille Le Brun. Amsterdam. Édition Wetstein frères, 1718, t. I, p. 148).

Le 5 octobre 1703, le voyageur Lebrun passa par Ardebil⁽²⁾; outre un croquis très intéressant (fig. 2), il nous a légué ces rapides notes : « Elle est à l'est de la ville sur une petite éminence. Elle est divisée en plusieurs parties où ils font leur prière, la principale en est assez grande et ronde sous le dôme qui est élevé sur une muraille ronde assez basse qui sort du monument en forme de clocher. Il y a une fontaine devant cette mosquée. »

Le croquis de Lebrun est d'une telle exactitude, que l'on reconnaît certaines particularités encore visibles maintenant (la reprise de maçonnerie détaillée sur notre figure 9, pl. II par exemple). Nous aurons l'occasion plus loin de nous appuyer sur ce témoignage. Il est curieux de remarquer que dans sa relation Lebrun ne fait aucunement mention du minaret : il était probablement déjà ruiné.

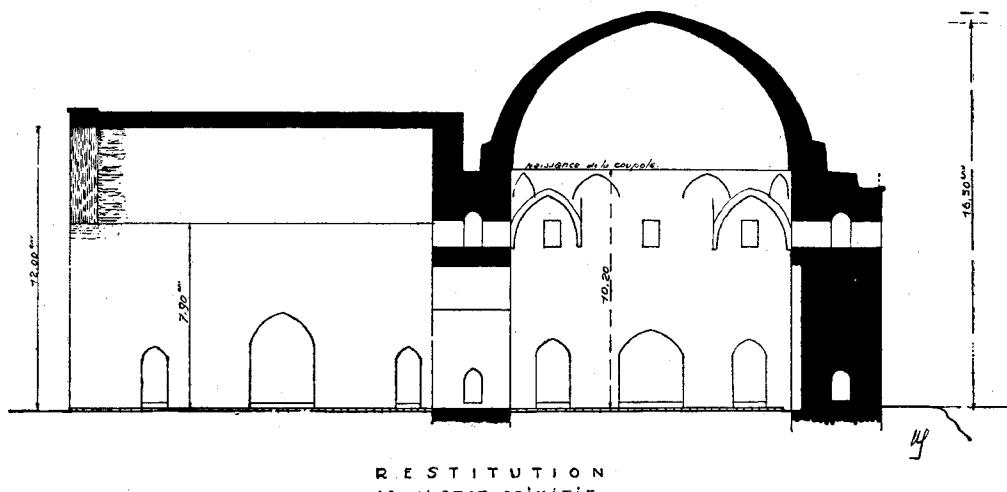
Fig. 3.

l'indique la figure 3. En ce dessin, il peut sembler bizarre de voir la voûte de l'iwan s'élever jusqu'à mi-hauteur de la coupole, masquant ainsi une partie de cette dernière. Le fait n'est pas impossible, il a été constaté en d'autres monuments⁽³⁾. Il inciterait à penser que la construction de la voûte de l'iwan est légèrement postérieure à celle de la coupole.

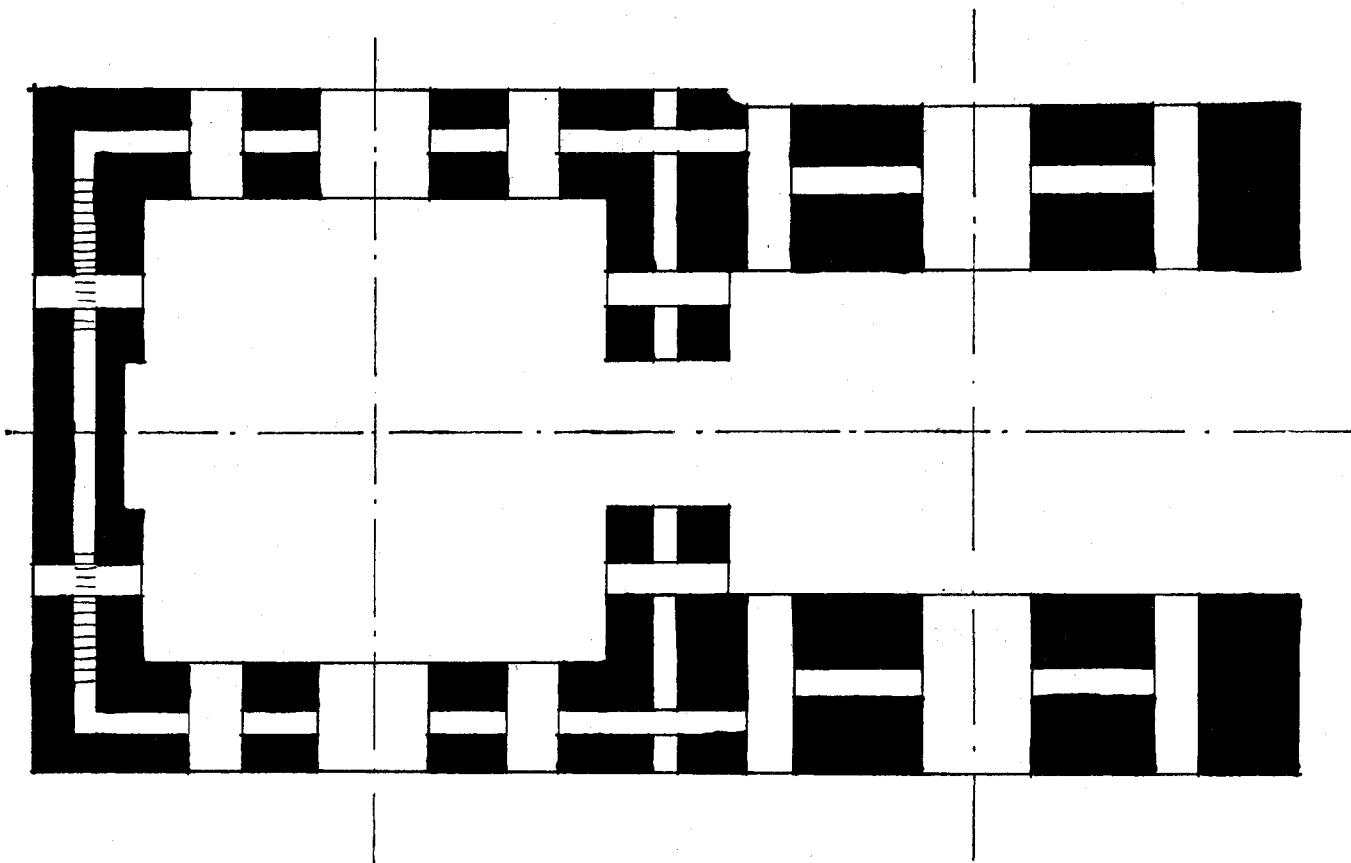
Fig. 4. — Restitution du plan primitif.

tout au moins en parement extérieur, car je pense qu'une partie de la maçonnerie ancienne a été conservée. En effet, intérieurement, à gauche du mihrab, une fissure est visible à l'endroit exact où devrait être ménagée une petite baie (si l'on tient compte de la face symétrique). Le mihrab est un décor superficiel posé sur un remplissage de briques sur champ. Enfin, la réparation du parement extérieur comprend un grand panneau flanqué de deux plus réduits, il

existe entre ces panneaux un véritable hiatus (indiqué en F sur le plan) : cela signifie que la réparation a été effectuée à deux reprises différentes, la première réfection étant formée par le panneau central. Or, par une remarquable coïncidence, la largeur du panneau central concorde avec l'espace (mesuré à l'intérieur du sanctuaire) comprenant une arcade centrale et deux petites arcades latérales. Sans crainte d'erreur, on peut en conclure que la muraille sud du sanctuaire était elle aussi percée d'un petit couloir (ou d'escaliers) et de deux arcades ouvrant sur l'extérieur. L'arcade centrale, qui existait sans aucun doute, était occupée par le mihrab. Nous donnons figure 4, l'aspect présumé du plan primitif de la mosquée, où je me suis contenté de restituer seulement, et sous toute réserve, la paroi remaniée⁽¹⁾.

Tel quel, ce plan d'allure très archaïque, rappelle de très près le plan classique sassanide⁽²⁾, et, à l'exception des couloirs *intra-muros*, il est le pendant de la mosquée de Kāj, qui daterait à peu près de la même époque⁽³⁾. Quant aux petits couloirs intérieurs, nous les retrouvons en deux autres monuments, l'un qui est le tombeau d'Ismael le Samanide, l'autre celui de Bayan Quli Khan à Boukhara. M. Rempel⁽⁴⁾, dans sa très intéressante étude, date le premier de la fin du IX^e ou du début du X^e siècle ap. J.-C., et remarque que de tels évidements sont une réminiscence de l'architecture préislamique⁽⁵⁾.

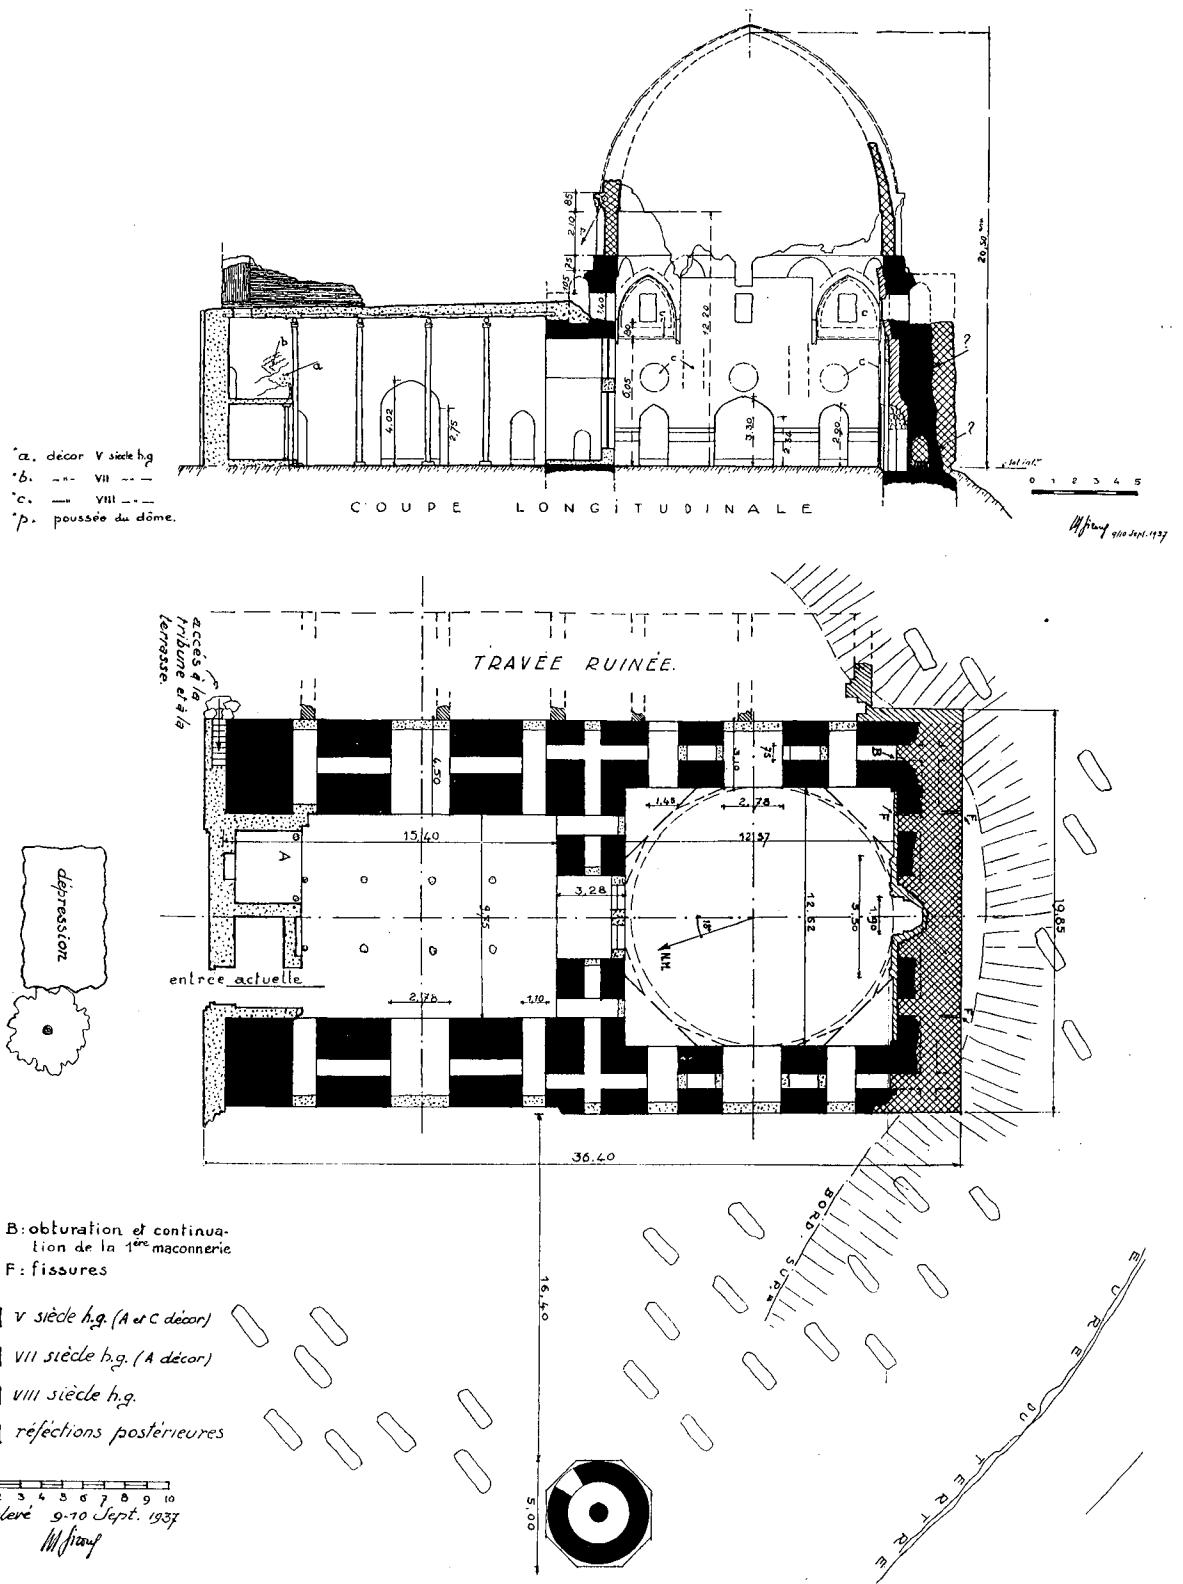
Intérieurement (fig. 5, pl. I), le sanctuaire encore utilisé par les fidèles comprend une simple salle rectangulaire (9 m. 75 × 12 m.) blanchie à la chaux, et dont le plafond en bois est supporté par huit troncs d'arbres. Une modeste tribune est édifiée à mi-hauteur de la paroi nord : sous cette tribune est ménagée l'entrée actuelle. Les parois est et ouest sont percées chacune de

Fig. 3. — État actuel : coupe et plan.

percées de trois arcades (fig. 5, pl. I). Au Sud, un immense mihrab, simple et pur de ligne, s'encastre avec quelque difficulté entre les trompillons de la coupole.

deux bandes verticales (fig. 5, pl. I) séparaient trois rosaces peintes au-dessus des arcs. Sur l'enduit blanc, ces ornements étaient peints en vert et rouge. Les murs du sanctuaire recevaient, à 1 mètre de hauteur, une petite saillie également peinte.

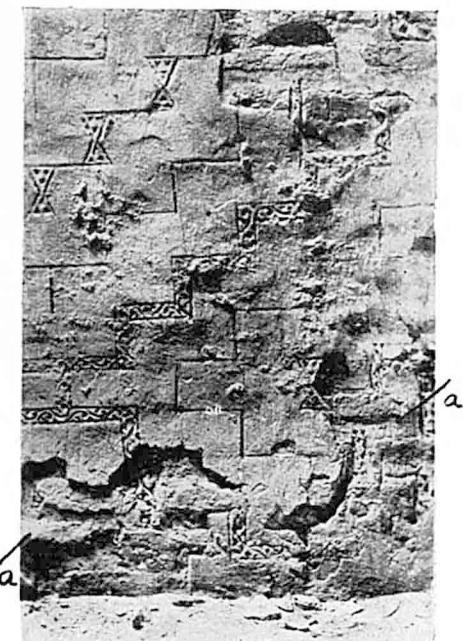
Or, l'examen de la mosquée montre qu'avant 617 H. le monument comprenait déjà un iwan largement ouvert vers l'extérieur, et la salle couverte en coupole. En effet, le premier décor apparaît aussi bien sur les parois de l'iwan (fig. 6, pl. II et fig. 11, pl. III) aux endroits marqués A, dans notre plan, a et b dans la coupe, que dans les petits couloirs de la grande salle, où il orne les arcs.

Fig. 6. — Décors de la première (a)
et de la deuxième époque.

Le décor général de la deuxième époque est caractérisé par une décoration fine, mais très sèche, qui était ciselée à la surface d'un enduit recouvrant entièrement l'ancienne maçonnerie (fig. 6, pl. II et fig. 11, pl. III) ; le décor reproduit, presque trait pour trait, les ornements seljoukides. Les côtes du tambour de la coupole s'achevaient en forme de stalactites triangulaires (fig. 12, pl. III), élégamment décorées de fragments de kachis bleu turquoise et de brique beige. Ces ornements permettent de dater la deuxième époque par analogie avec d'autres monuments, soit la deuxième moitié du VIII^e siècle de l'hégire (entre 650 et 680). Le fait serait d'ailleurs confirmé par une pierre tombale datée de 678 H., encastrée dans la maçonnerie de l'arcade ouest de l'iwan. Du mihrab il ne reste aucune trace, car il a été complètement refait à la troisième époque. Celle-ci est caractérisée par un décor peint sur enduit de plâtre fin recouvrant totalement les ornements antérieurs. Les traces de peinture, bien que très effacées, sont cependant visibles : d'élegants festons cernaient les trompillons dont les parties cylindriques recevaient un entrelac de rosaces (fig. 13, pl. IV). Sur les parois est et ouest,

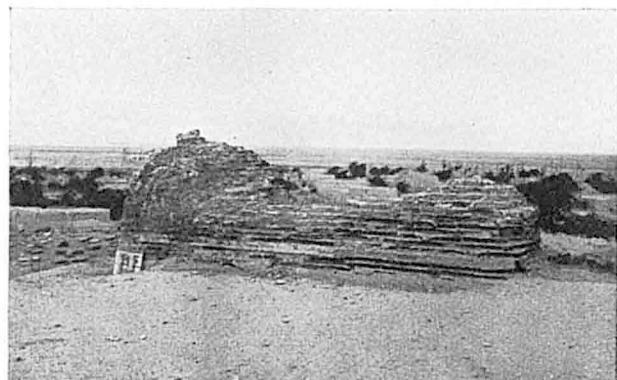
Fig. 7. — Ruine de la voûte de l'iwan.

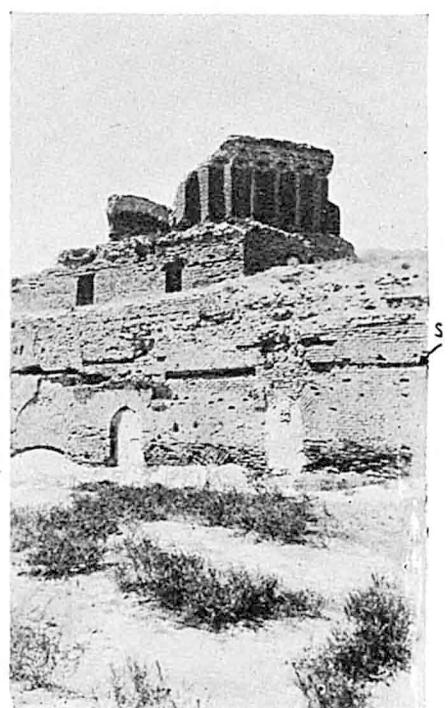
Fig. 8. — Paroi est : en s, saignée
ayant reçu le voûte ajoutée.

les murs sont édifiés avec les mêmes briques, de format $6 \times 8 \times 18$ (fig. 8 et 9, pl. II). Aucune interruption dans ces murs au passage entre iwan et sanctuaire. Tout au plus, comme signalé plus haut, la voûte de l'iwan a-t-elle été construite après la coupole. Quant à la reconstruction de l'ensemble du monument sur une ancienne ruine, elle paraît presque certaine, et cela s'accorderait assez bien avec l'anomalie d'orientation de l'axe principal, celui-ci présentant un écart de 18° seulement avec le Nord magnétique.

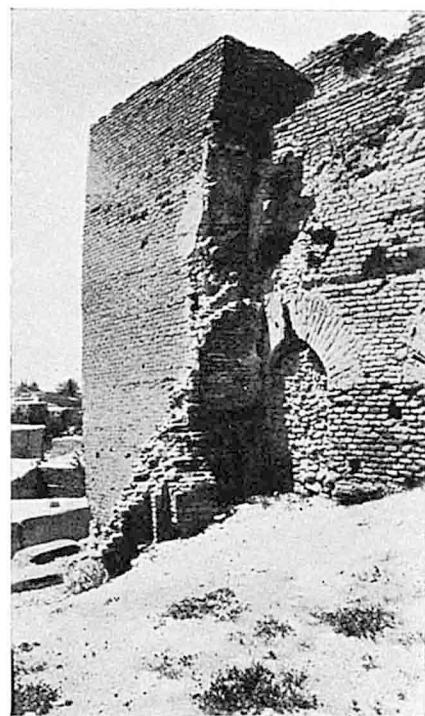
Fig. 9. — Angle S.-E. du monument.

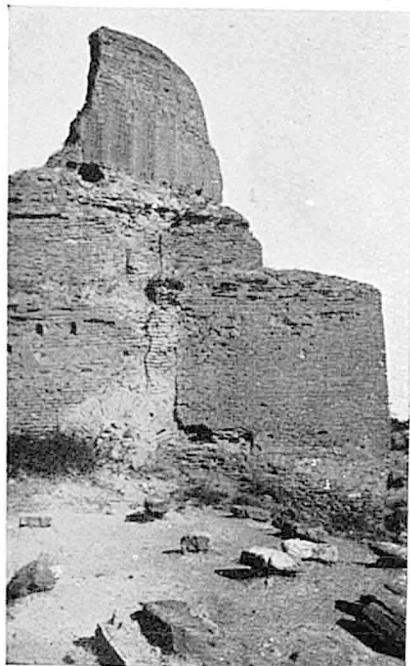
Fig. 10. — Angle S.-O.

adjonction aurait existé à l'ouest de la mosquée. On peut voir, sur la figure 10, la trace d'une large saignée verticale et deux trous réguliers, qui indiquent l'accroche d'une construction adossée. Je ne crois pas, en tout cas, que cette adjonction ait eu l'importance, ni l'allure de celle édifiée à l'Est.

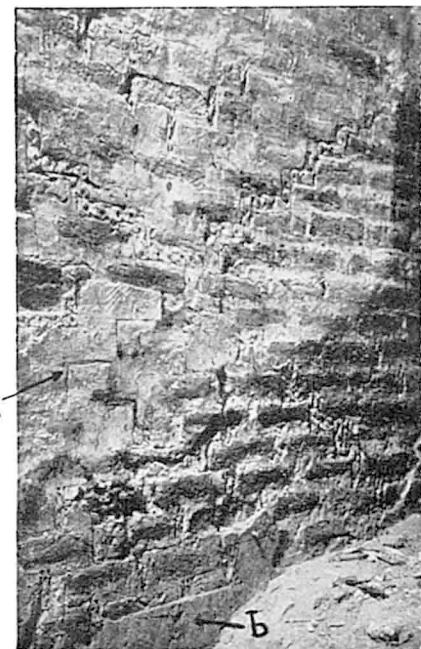
Fig. 11. — Décors superposés de la 1^{re} et de la 2^e époque (b).

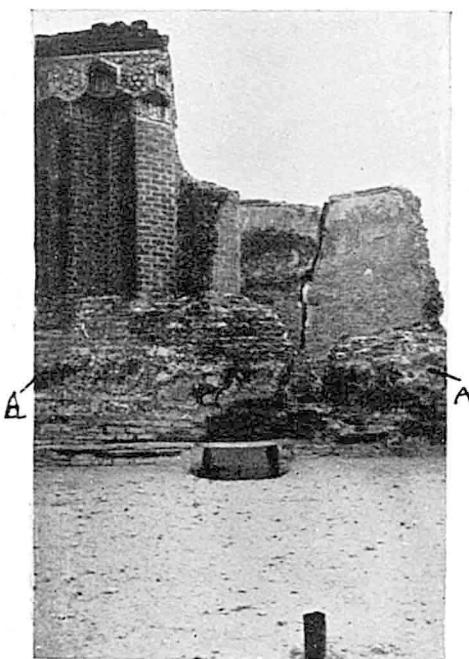
Fig. 12. — Vue nord du tambour de la coupole.

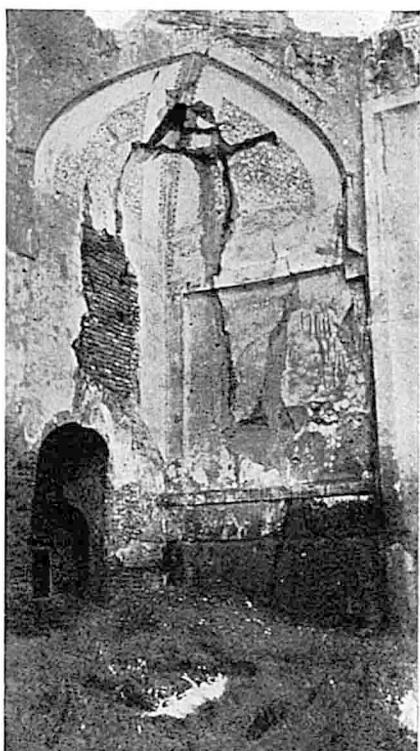
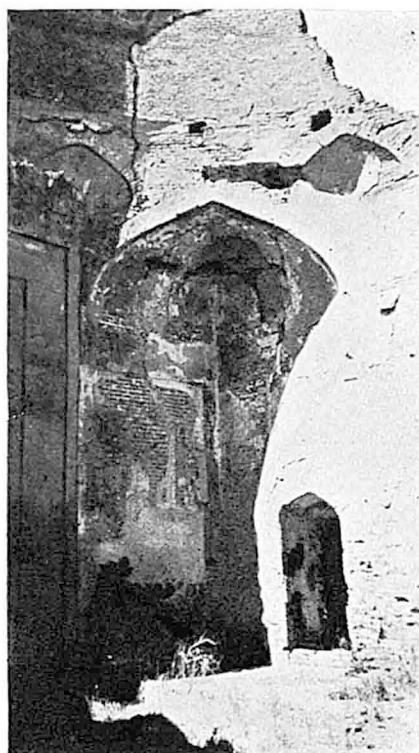
Fig. 13. — Angle S.-E. de la salle à coupole.

Fig. 14. — Angle S.-O. de la salle à coupole

Les petites baies qui autrefois donnaient le jour furent bouchées; on voit leur trace sur les figures 13 et 14, pl. IV. Par contre, sur les faces est et ouest, et dans leur axe, deux fenêtres avec linteau en bois furent ménagées. De la nouvelle coupole il ne subsiste que deux pans (intrados) suffisants pour indiquer la structure et la courbure. C'était une coupole très mince (0 m. 90 à la base) et à simple épaisseur : la protection extérieure était probablement formée par un revêtement en carreaux de faïence. L'aspect extérieur devait être assez proche du galbe de la coupole du tombeau de Khoda Bende à

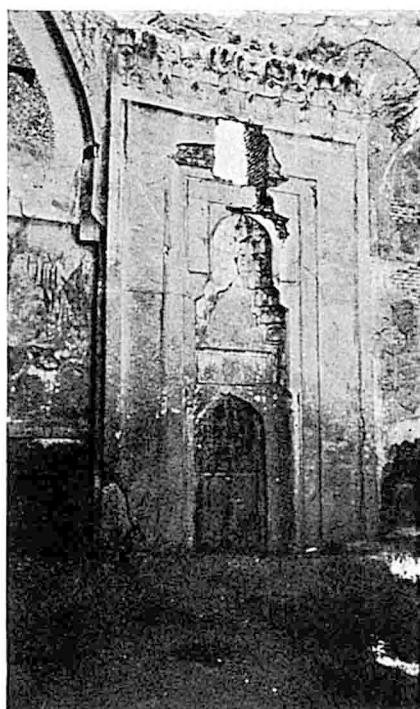
Fig. 15. — Le mihrab.

Contre la paroi sud, est édifié à l'aide de placage de briques, un immense mihrab. Ce mihrab, en très faible relief (fig. 15, pl. IV), est encastré entre les trompillons, mais cela ne gâte pas l'harmonie de ses proportions. Sous trois étages de fines stalactites, un large cadre intérieurement incurvé met en valeur la niche de prière. Celle-ci, très haute, comprend, à la partie supérieure, une combinaison de stalactites d'assez fort relief et en-dessous un panneau rectangulaire, qui dut abriter une inscription malheureusement disparue. La partie inférieure de la niche comporte trois panneaux verticaux et est couverte par de petites stalactites. Les arêtes de tout le mihrab étaient rehaussées de minces filets verts et rouges.

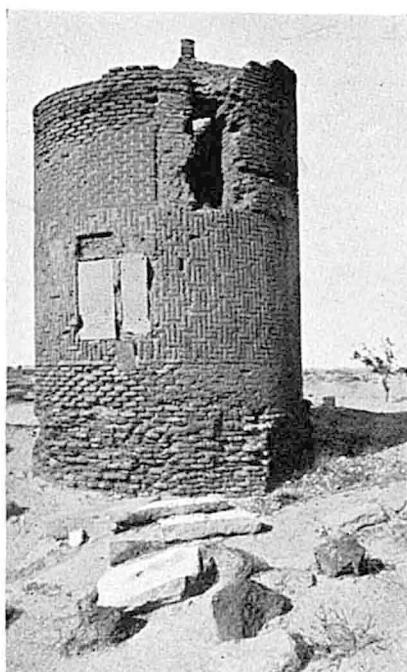
Fig. 16. — Base du minaret.

Il nous reste à dire quelques mots du minaret (fig. 16, pl. IV) : situé à 16 m. 40 de la mosquée, c'est « la tour ronde, particulièrement haute » que vit Oléarius. Il n'en subsiste qu'un tronçon de 5 mètres de haut, monté sur un socle octogonal. Le parement extérieur présente un jeu de briques, au milieu duquel était percé l'accès de l'escalier. Au-dessus et sous ce manchon, l'appareillage des briques est horizontal, les joints verticaux portant en creux l'empreinte caractéristique de l'époque seldjoukide. Il est à noter que le format

⁽¹⁾ De Morgan donne de ce minaret une reproduction absolument identique à notre figure 16, tout en l'intitulant faussement. Cette erreur est peut-être due à la lecture d'une des pierres tombales. Sur la reproduction on remarque l'existence d'un pan de mur, maintenant disparu : ceci confirmerait la gravure d'Oléarius, d'après laquelle une deuxième
