BIFAO 44 (1947), p. 89-100

La mosquée Djoumeh d'Ardebil [avec 4 planches].

LA MOSQUÉE DJOUMEH D'ARDEBIL

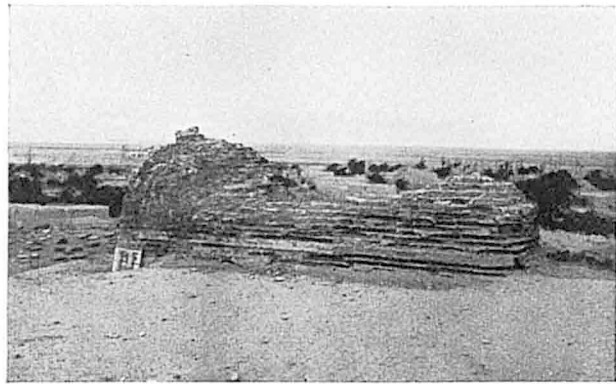
Fig. 7. — Ruine de la voûte de l'iwan.

Une inspection de la couverture montre en premier lieu que le sanctuaire moderne était autrefois couvert par une haute voûte dont subsiste un fragment (fig. 7, pl. II et fig. 1), et ensuite, que l'épaisseur du tambour de la coupole est beaucoup trop faible pour celle-ci, malgré les chaînages en bois qui l'encadraient. Ce tambour reposait sur un socle fort large (3 m. 10 minimum),

A cette époque, l'iwan était couvert par une voûte, dont un fragment est encore visible (fig. 1 et fig. 7, pl. II). Le sanctuaire recevait une lourde et basse coupole prenant naissance sur l'épais soubassement décrit plus haut. Dans ce soubassement était ménagé un petit couloir voûté : les sommiers en pierre de cette voûte sont apparents sur la figure 12, pl. III en A. Les parois de ce couloir étaient percées de petites fenêtres répandant la lumière à l'intérieur du sanctuaire. En coupe le monument se présentait probablement comme

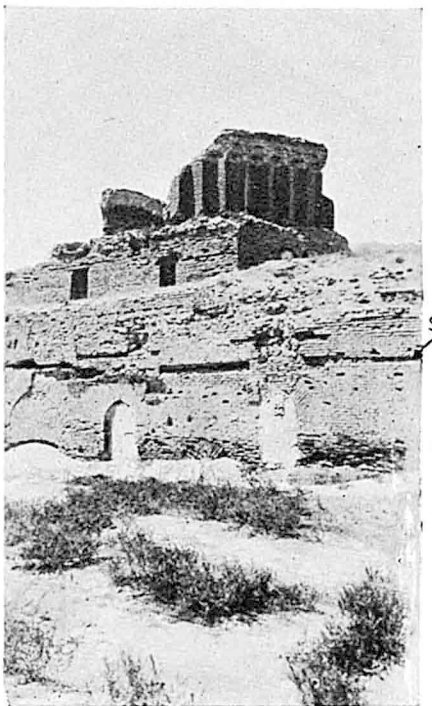
Fig. 8. — Paroi est : en s, saignée ayant reçu le voûte ajoutée.

les murs sont édifiés avec les mêmes briques, de format $6 \times 8 \times 18$ (fig. 8 et 9, pl. II). Aucune interruption dans ces murs au passage entre iwan et sanctuaire. Tout au plus, comme signalé plus haut, la voûte de l'iwan a-t-elle été construite après la coupole. Quant à la reconstruction de l'ensemble du monument sur une ancienne ruine, elle paraît presque certaine, et cela s'accorderait assez bien avec l'anomalie d'orientation de l'axe principal, celui-ci présentant un écart de 18° seulement avec le Nord magnétique.
