BIFAO 66 (1968), p. 147-155

Jacques Jarry

Description des restes d'un petit monastère coupé en deux par un canal d'irrigation aux Kellia [avec 8 planches].

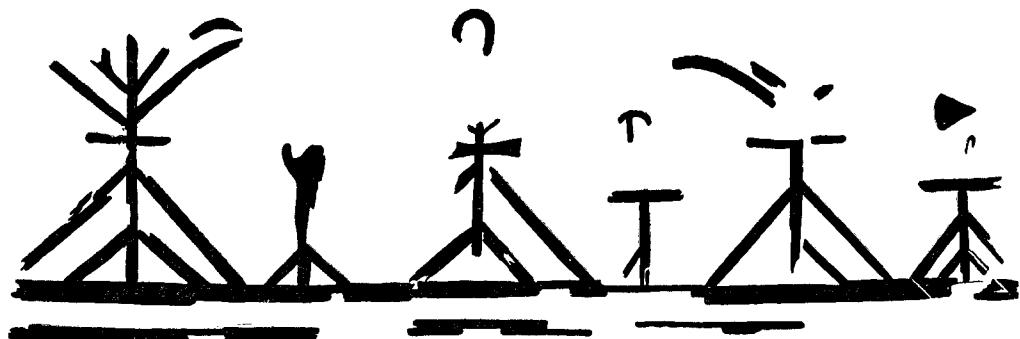
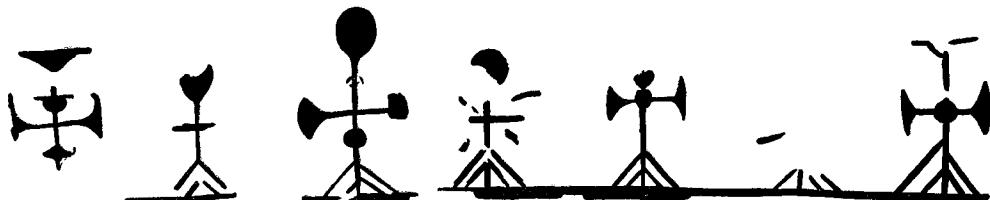
Fig. 1.

Le sol est couvert d'enduit rose, les murs sont blancs. En bas des murs Nord et Est est dessinée à la peinture rouge une frise de petites croix ansées (fig. 1 et 2).

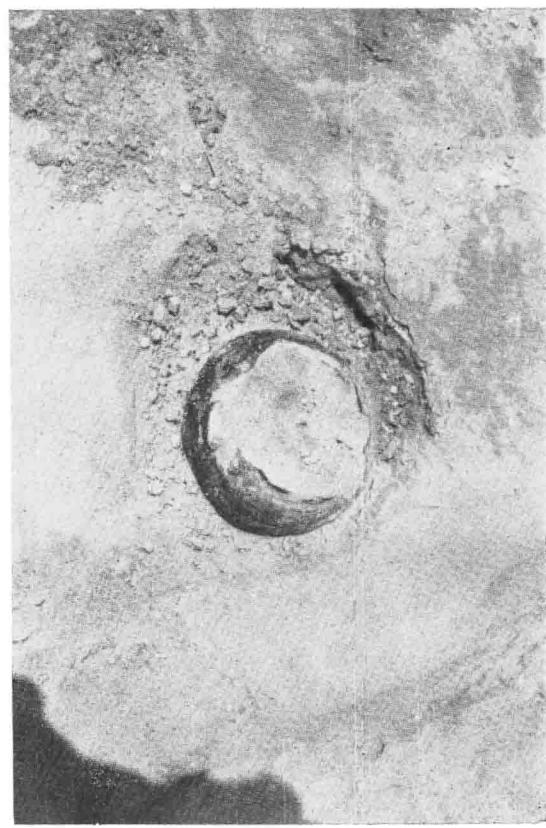
D. — Salle III, coin Sud-Est. Poterie.

complètement effondrée. Le mur Sud comporte une grande niche de 91 cm. de large, symétrique de la niche Nord. La porte de communication avec la salle IV s'ouvre dans l'angle Sud-Est, elle fait 1 m. 03 de large ; du côté Est à l'intérieur de la salle IV se trouve une poterie enterrée.
