BIFAO 67 (1969), p. 49-69

La chaussée monumentale et le temple de la vallée de la pyramide de Khéops [avec 1 plan et 3 planches].

LA CHAUSSÉE MONUMENTALE ET LE TEMPLE DE LA VALLÉE DE LA PYRAMIDE DE KHÉOPS

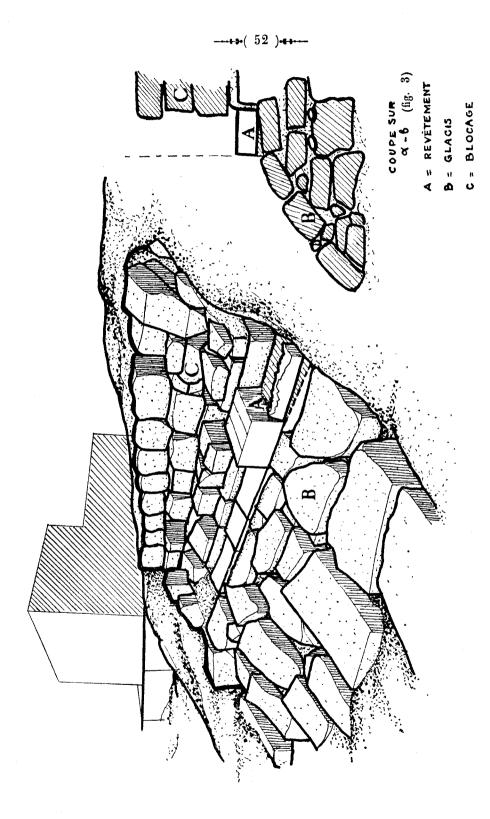
L'emplacement se trouve à environ 20 m. au-dessous de la verticale de la plus haute pierre encore en place à l'extrémité du plateau. Le déblaiement de la terre et le déplacement des blocs errants révéla bientôt, sous le gros amoncellement de pierre, des blocs au-dessous desquels nous reconnaissions des vestiges de maçonnerie (fig. 1).

Geux-ci forment à cet endroit un empilement d'environ 22 assises de pierres de dimensions variables, et dont le nombre et la hauteur va en diminuant en direction du village. Cet amoncellement de pierres, c'est tout ce qui subsiste du noyau central de l'antique Chaussée monumentale.

Fig. 1. — Ancienne Chaussée de Khéops. Sondage de Senn El Agouz.

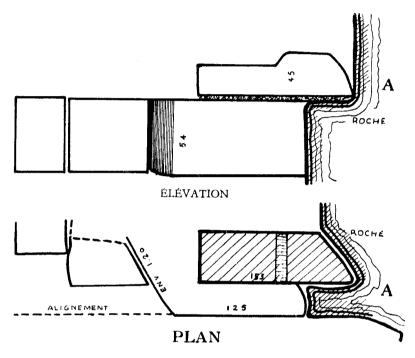
avec la roche naturelle (fig. 2, A). Ce procédé d'assemblage révèle le souci de l'architecte égyptien d'éviter que le tassement ne provoque la dislocation de la maçonnerie à cet endroit.

Fig. 2. — Ancienne Chaussée de Khéops. Sondage de Senn el Agouz.

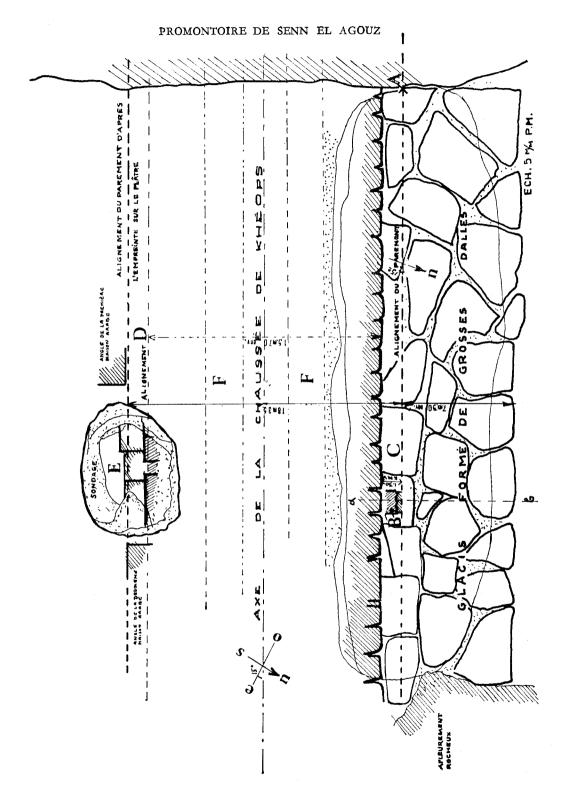
Fig. 3. — Ancienne Chaussée de Khéops. Sondage de Senn el Agouz.

Pour cela nous choisîmes un des derniers espaces demeurés encore libres entre deux maisons du village moderne, juchées elles aussi sur les vestiges antiques (fig. 3, E). Des sondages permirent là aussi de mettre au jour des éléments du blocage central constitué par six assises en place. Celles-ci se prolongent sous les maisons, aux deux extrémités de la fouille. Il était naturellement impossible de poursuivre les travaux.

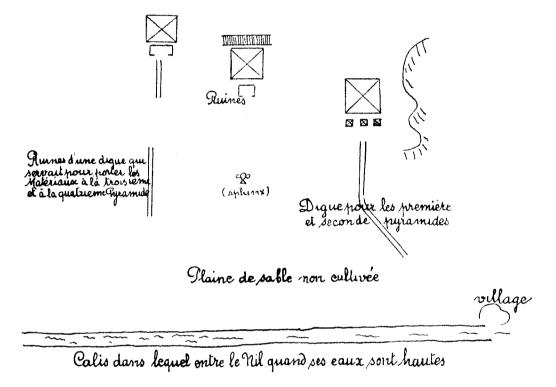
Fig. 6. — Plan des pyramides de Gizeh, avec la rampe faisant un coude d'après F. L. Norden, Voyage d'Egypte et de Nubie, Copenhague 1755, pl. XLIII.

la chaussée se présentait sous l'apparence d'un alignement de blocs épars à la surface de la plaine déserte. Sur les affirmations d'un voyageur du 18° siècle, d'ailleurs fort estimable, F. L. Norden, lequel ayant supposé que la chaussée de Khéops et celle de Mykerinos devaient se rejoindre, crut voir au milieu de l'éparpillement des blocs, une sorte de déviation à partir de laquelle les deux chaussées se rejoignant ne faisaient plus qu'une (1) (fig. 6).

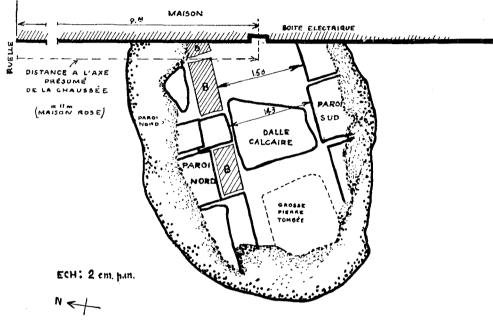
Fig. 7. — Village de Nazlet-es-Semman. Sondage nº 1, vu en plan.

sol, la présence d'un élément de construction «in situ», (fig. 7 et 8) dont malheureusement nous ne pouvions suivre la piste, puisque les murs antiques se prolongeaient sous les maisons du village moderne.

Les vestiges se présentent essentiellement sous la forme de deux pans de murs parallèles, constitués par des blocs d'assez grandes dimensions formant un passage ou couloir dallé de 1 m. 40 de largeur. Ce couloir dégagé sur une longueur de 4 m. s'allonge, en direction de l'Est, sous une maison d'habitation, tandis que, autant qu'on en peut juger, il paraît davantage ruiné à sa direction opposée.

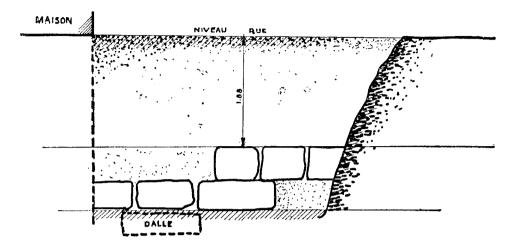
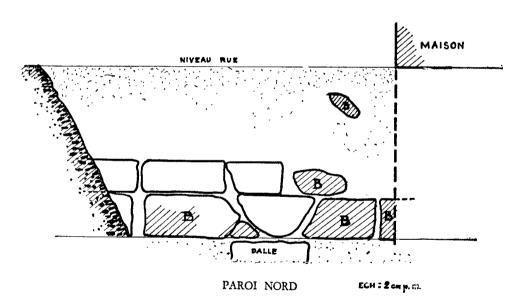
Fig. 8. — Village de Nazlet-es-Semman. Sondage nº 1, élévations.

Le mur Nord du couloir formé de deux assises de pierres, semble revêtu d'une manière apparemment hétéroclite au moyen d'une paroi de 0 m. 30 d'épaisseur constituée par des pierres de différentes natures. En effet, tandis qu'une partie est en calcaire, l'autre est bâtie à l'aide de plaques de basalte. (Marqués B).

Le mur Sud, est composé actuellement de deux assises assez régulières de blocs de longueur variable (1 m. à 1 m. 35), sur une hauteur d'environ 0,50 à 0,55 m. de haut. Il ne semble, contrairement à ce qui se produit dans le mur Nord, n'avoir jamais comporté de revêtement (?). Le sol est formé d'une grande dalle en calcaire, brisée, dont les grandes dimensions mesurent 1 m. 42 et 1 m. 27.

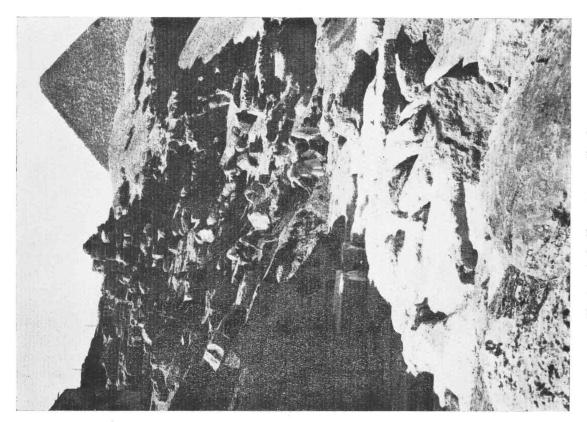
Vestiges de la Chaussée, vue d'en bas.

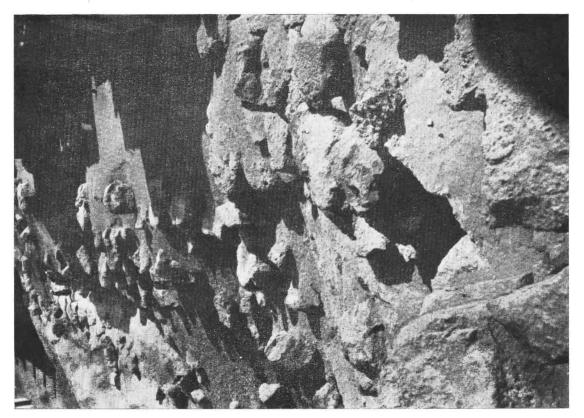
Senn el Agouz, Vestiges de la Chaussée, vue d'en haut.

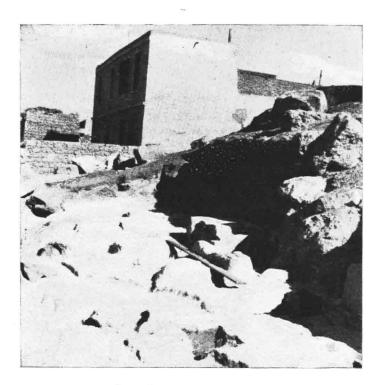
Senn el Agouz, vue du glacis.

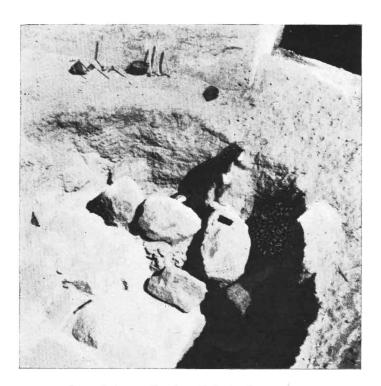
Senn el Agouz, Sondage E (voir plan, fig. 3).

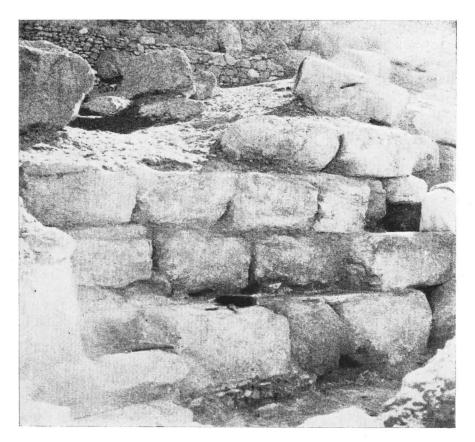
Senn el Agouz, Face Nord, gros libages.
