BIFAO 67 (1969), p. 71-86

Quelques observations effectuées autour de la pyramide de Khéops [avec 2 planches].

# QUELQUES OBSERVATIONS EFFECTUÉES AUTOUR DE LA PYRAMIDE DE KHÉOPS

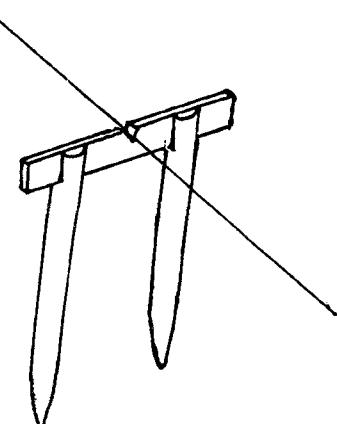
Fig. 1. — Une « chaise ».

intermédiaires de la ligne ainsi définie. Quand le cordeau est tendu, pour éviter qu'il soit heurté ou déplacé, on fixe ce que les géomètres nomment des « chaises ». Ce sont de petits chevalets simplement formés au moyen de forts piquets réunis par des traverses (fig. 1). Le cordeau demeurera en place grâce à une entaille pratiquée au-dessus de la traverse. Pour abaisser une perpendiculaire sur la ligne principale, il suffit en partant d'un point déterminé, de choisir à égale distance, 4 ou 5 m. par exemple à droite et à gauche, à l'aide d'un cordeau, deux autres points qui deviendront respectivement le centre d'une circonférence (fig. 2). L'intersection de ces deux circonférences donnera la perpendiculaire cherchée<sup>(1)</sup>. Il ne reste qu'à procéder de la même manière sur les autres côtés pour obtenir le tracé des quatre côtés du carré. Afin de corriger toute erreur, il y a lieu de vérifier les diagonales du quadrilatère. Or nous savons que chez Khéops le centre de la pyramide est occupé par un noyau de pierre<sup>(2)</sup>. Le procédé de vérification consistera alors à s'efforcer par réitération, de répartir l'écart de fermeture. C'est cette technique fort simple et nous le savons, parfaitement à la portée des connaissances des Egyptiens, qui dut être employée pour effectuer le tracé de l'implantation de leurs pyramides.

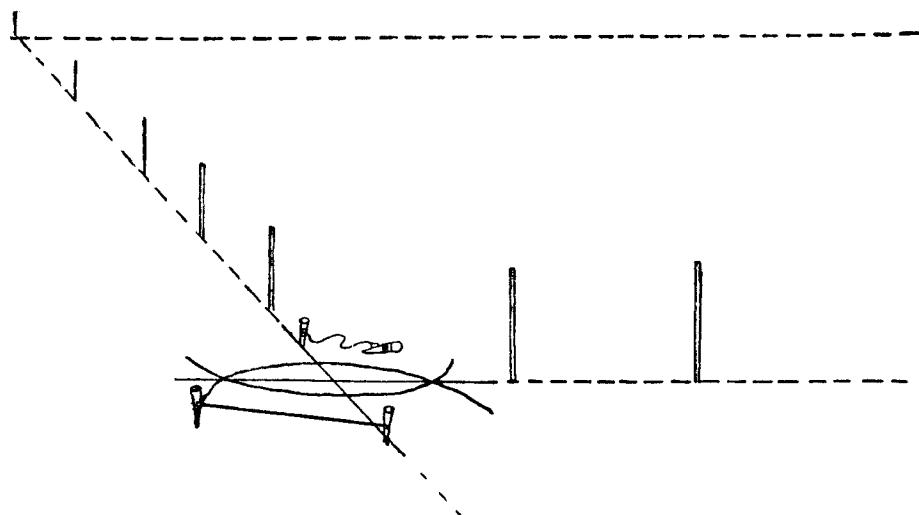
Fig. 2. — Tracé au sol par le procédé dit «des jardiniers».

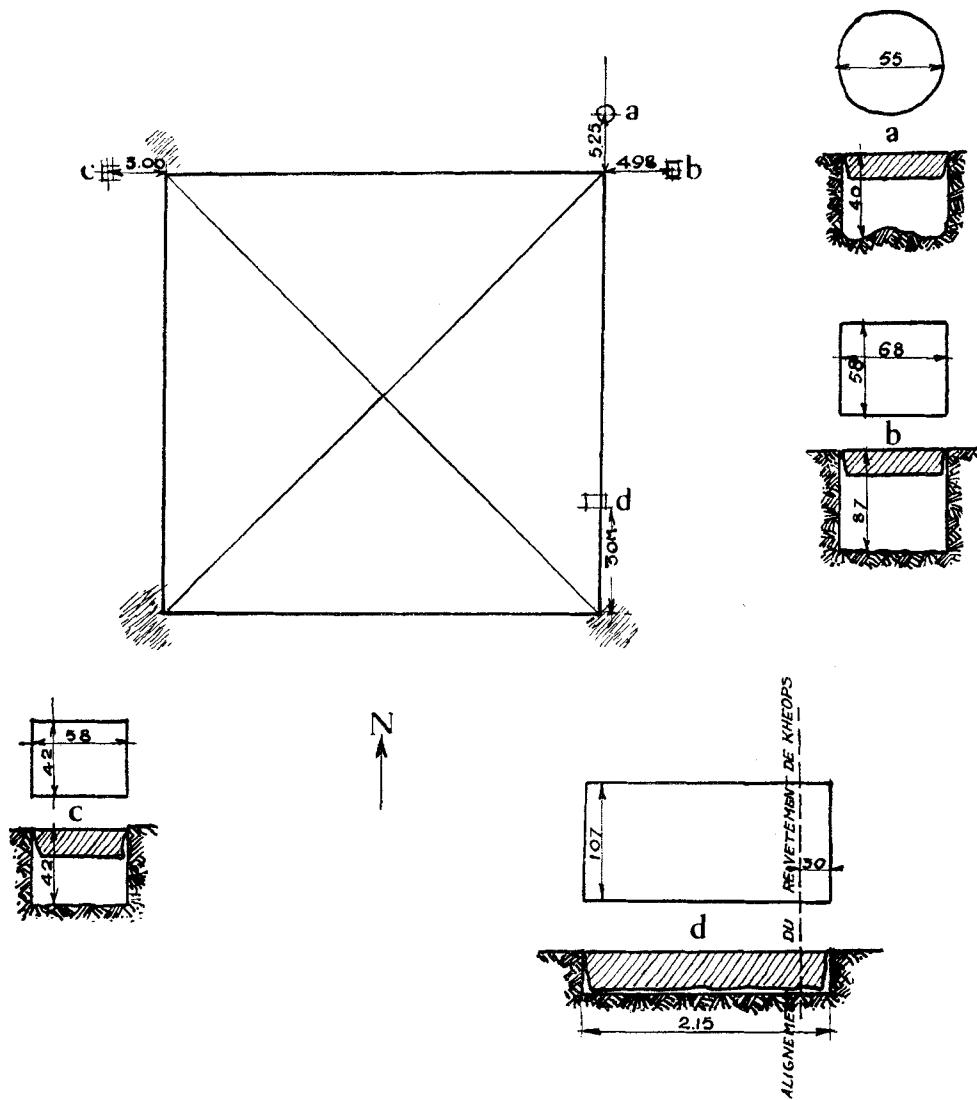
Fig. 3. — Pyramide de Khéops. Vestiges d'implantation (a, b, c) et emplacement de l'énigmatique dalle (d).

soigneusement d'une pierre plate de la même forme. Ce trou creusé dans la roche (fig. 3, a) mesure 0,55 m. de diamètre<sup>(1)</sup> et 0,40 m. de profondeur. Le fond est légèrement bombé au milieu, mais ne comporte pas un point central. On distingue nettement sur les parois internes les marques de taille en biais, ce qui indique qu'elles ont été, semble-t-il, exécutées au pic, tandis qu'elles seraient verticales si elles avaient été exécutées au moyen d'un ciseau et d'un maillet<sup>(2)</sup>.

L'autre trou (fig. 3, b) situé à 4,64 m. de distance à l'Est de l'alignement septentrional, possède par contre une forme rectangulaire et mesure 0,68 × 0,58 m. Tout comme le précédent, il est recouvert d'une pierre plate. Débouché, il paraît

avoir été creusé comme l'autre trou à 0,40 m. de profondeur. Mais cette dernière n'ayant pas été jugée suffisante, le creusement fut poursuivi jusqu'à 0,87 m. Lorsque les piquets étaient fixés, le croisement des deux cordeaux tendus devait fournir exactement l'angle de la pyramide<sup>(1)</sup>. Ce n'est qu'après cette opération que l'on effectuait les premiers travaux.

Sur un autre angle de la pyramide, l'angle Nord-Ouest, on peut voir (fig. 3, c) à 3 m. de distance vers l'Ouest, un trou rectangulaire de  $0,58 \times 0,42$  m. Les seules similitudes avec son correspondant de l'angle Nord-Est, résident en la largeur commune de 0,58 m. et dans le fait qu'il soit pareillement de forme rectangulaire.

D'autre part, il existe au sol, sur la face Est un véritable alignement de trous semblables à c (cf. fig. 3, c) assez régulièrement espacés de 3,40 m. à 4 m. l'un de l'autre. Comme chez Khephren, ils s'écartent du tracé du pied de la pyramide, mais de 3 m. environ. Cependant à la différence de cette dernière pyramide, les trous sont uniques et ne forment pas la paire. Comme nous le disions plus haut ce sont là des traces d'opérations de géomètres et c'est sur cet alignement obtenu sans doute par visée astronomique que fut établie la parallèle qui servit de ligne de base.

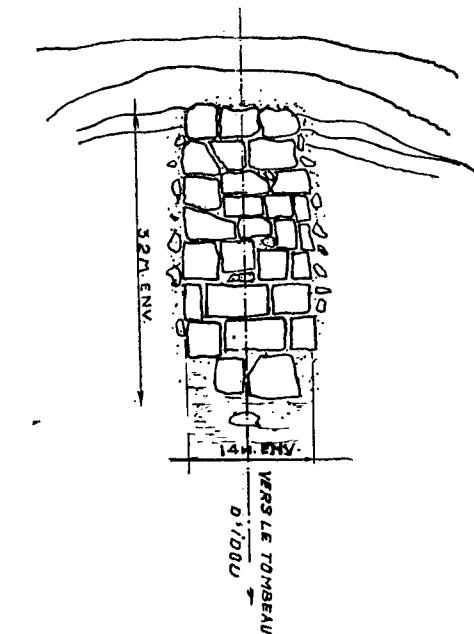
Fig. 4. — Plan de l'ancien déversoir à déblais.

C'est précisément à cet endroit que nous avons reconnu les vestiges de l'ancien déversoir dont nous avions pressenti l'existence (Pl. IX). Celui-ci se présente aujourd'hui sous l'aspect d'une chaussée formée d'un alignement de blocs non appareillés, mesurant 15 m. de long et 5 à 6 m. de large (voir fig. 4). Les blocs de cette chaussée sont de même nature et possèdent nettement les mêmes dimensions que la moyenne des pierres de la Grande Pyramide. Le déversoir, orienté exactement comme la Grande Pyramide en direction Nord-Sud, surplombe comme nous l'avons dit, la vallée d'une quarantaine de mètres environ.

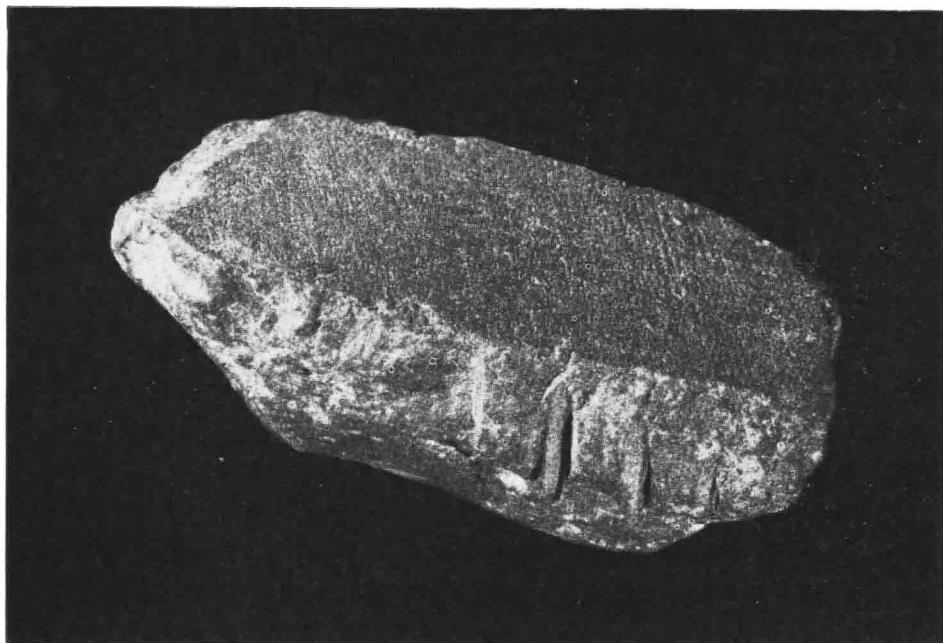
A. — Frottoir.

C'est une sorte de frottoir de forme à peu près ellipsoïdale, long de 10 cm., large de 5 cm., et pesant environ 700 grammes. Le grain de la pierre est fin et homogène à cassure cristalline, les parties lisses sont légèrement ternes. La proximité du grand dallage de basalte qui recouvrailt le sol du Temple du Culte de la Pyramide de Khéops, laisse croire que la pierre dont on s'est servi pour confectionner l'outil, est de la même matière que celle du dallage<sup>(1)</sup>. La face de dessous, partie active de l'outil, est parfaitement plate, tandis qu'à la partie opposée, toutes les aspérités de la pierre ont été conservées afin d'épouser le creux de la main de l'ouvrier qui le manipulait. La face plate montre des traces de petits sillons parallèles ou striés, semblables à ceux que laisse la lame d'une scie à sable sur la tranche d'une pierre<sup>(2)</sup>.

De plus ces stries sont disposées en biais par rapport au grand axe de l'ellipse, pareilles à celles qui sont taillées sur les limes modernes<sup>(3)</sup>.

En effet l'outil comporte une série de trous circulaires, cassés sur les bords, que l'on peut voir sur les deux marges de la pierre. Sur un côté, on en compte cinq, séparés par une distance de 10 mm. environ l'un de l'autre. Ces trous semblent avoir été creusés au moyen d'une mèche de 2,5 mm. de diamètre et ils sont profonds

de 24 mm. sur une partie conservée. Les traces paraissent indiquer que l'instrument n'était pas maintenu verticalement, mais un peu en biais et à gauche par rapport au plan de la base. Les trous ne nous ont pas paru être exécutés d'un seul jet, mais à plusieurs reprises et à l'aide de mèches de diamètre différent. Aucune trace de spirale n'est apparente à l'intérieur, mais au contraire des traces verticales d'usure qui nous font penser que cet outil a pu être retouché au moyen d'une tige mince, ou bien utilisé à des usages divers qui ont provoqué à notre avis cette usure secondaire.

Un autre trou un peu plus grand, de forme circulaire et cassé sur le bord comme les autres, est disposé sur la marge opposée de l'outil. Il mesure 4 mm. de diamètre sur une profondeur de 18 mm. A la différence de ce qui a été pratiqué sur l'autre bord de la pierre, le présent trou a été creusé à l'aide d'un instrument tenu d'une manière un peu plus verticale.

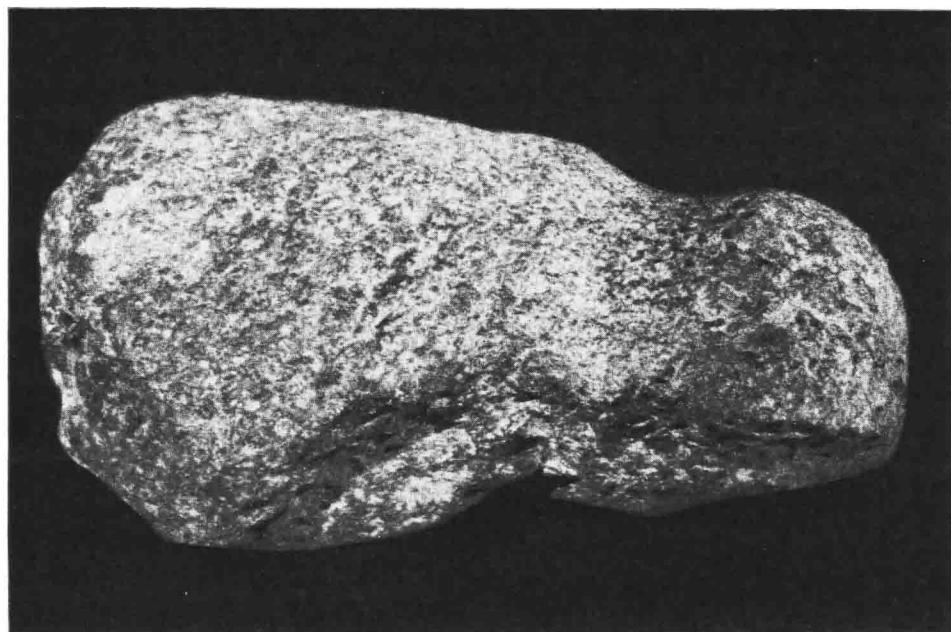
B. — Pic.

Cependant nous avons découvert à la surface du plateau près de l'axe de ce que fut la Chaussée monumentale un outil brisé en dolérite. C'est un véritable pic de mineur à rainure, du genre de ceux qui ont été trouvés un peu partout dans le monde, particulièrement dans les anciens sites miniers<sup>(2)</sup>. Plus précisément, nous dirons que c'est une sorte de marteau, de 132 mm. de long et de 75 mm. de diamètre,

d'une facture très soignée<sup>(1)</sup>. La rainure latérale, large de 30 mm. et profonde de 6 mm., qui servait à maintenir les deux branches de son emmanchement, porte des traces d'usure, ce qui dénote que l'outil a dû servir longtemps<sup>(2)</sup>. La partie active de l'outil présente une particularité intéressante parce qu'elle paraît avoir été retouchée dans le dessein de le transformer à usage de hache.

C'est probablement cette retouche qui a été la cause de la rupture puis de l'abandon de l'outil. Par contre, sur la partie opposée au tranchant, l'objet ne porte pas de marques d'usure. Cela semble indiquer une certaine spécialisation dans l'usage qu'en faisait son propriétaire. C'était donc un outil propre à exécuter une tâche bien déterminée et non un travail quelconque. Nous supposons qu'il était destiné à effectuer des tracés précis ou des saignées avant le dégrossissement au moyen d'outils plus robustes.

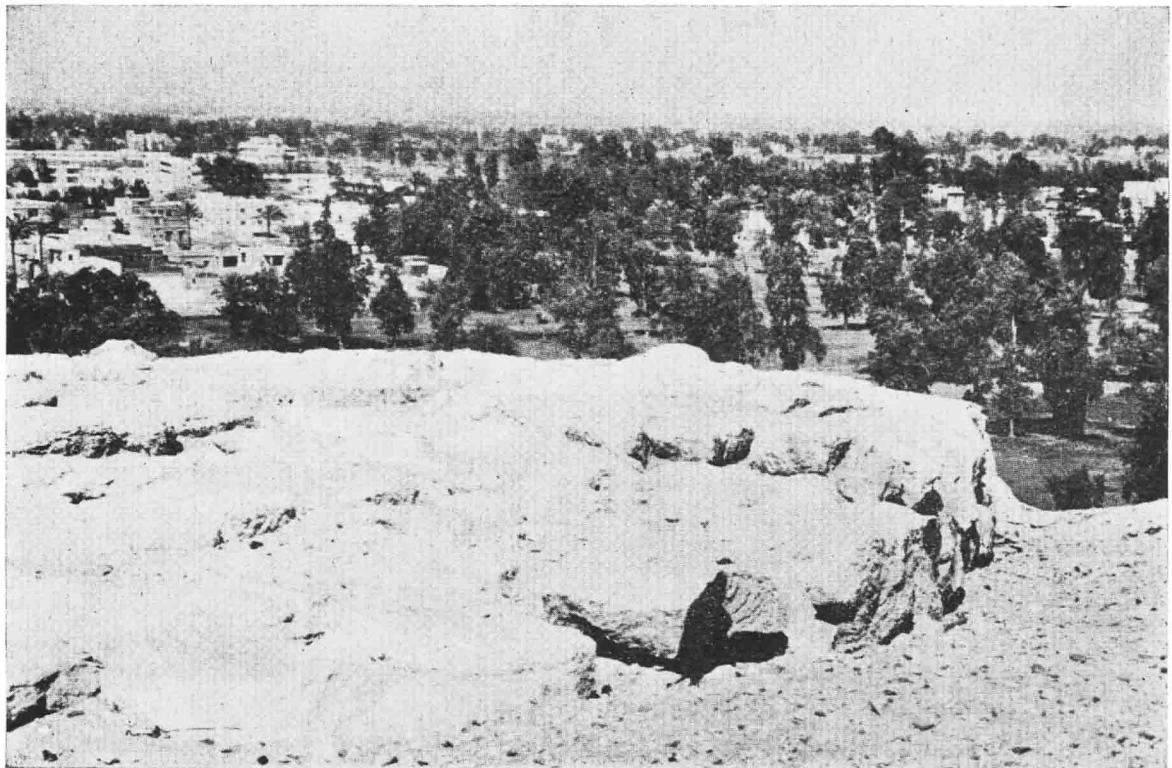
A. — L'ancien déversoir à déblais.

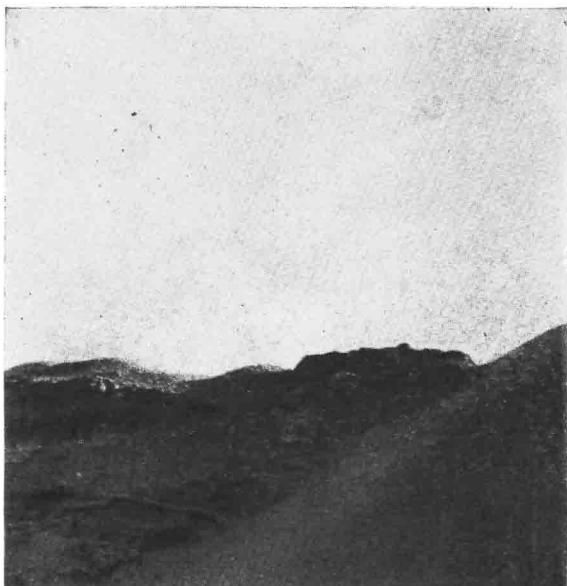
B. — Vue des restes de l'ancien déversoir à déblais.

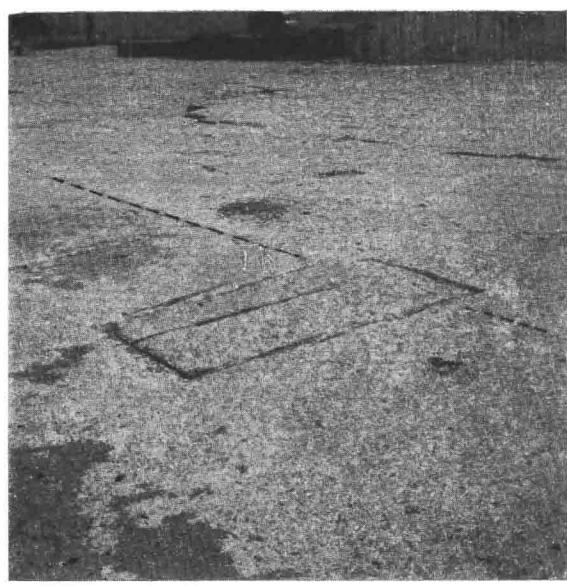
C. — Dalle. Le pointillé indique l'alignement extérieur du revêtement de la pyramide.

En parcourant la face Est de la pyramide de Khéops dans le dessein de chercher les emplacements des piquets mentionnés plus haut, notre attention fut attirée par une anomalie dans l'aménagement de la base du monument. On sait que cette base était constituée par ce qu'on appelle le socle ou pavement<sup>(1)</sup> et qui est en fait le radier, un radier merveilleusement ajusté, sur lequel ont été dressées les premières assises de la pyramide<sup>(2)</sup>. C'est au niveau de ce radier que s'étendait le dallage à l'époque de son intégrité. On sait aussi que les architectes égyptiens attachaient une très grande importance aux liaisons latérales de leurs maçonneries par crainte de glissement ou de dislocation. La raison était inhérente au principe même des appareillages à joints vifs. Celle-ci, en effet, ce type de maçonnerie ne nécessite pas l'emploi de mortiers liants destinés précisément à remédier aux irrégularités du lit de pose<sup>(3)</sup>. Ils y

C'est aussi le procédé employé pour l'établissement du dallage de la face Est. Actuellement le sol environnant, dépouillé de ses dalles, présente l'apparence d'un quadrillage assez semblable à ce que serait une surface plane, qui porterait en creux plus ou moins profonds, les empreintes des dalles qui lui étaient primitivement destinées. Donc aucune de ces empreintes gravées sur le sol rocheux ne devait comporter des joints en profondeur.
