BIFAO 7 (1910), p. 71-76

Henri Pieron

Les chambres secrètes du Mammisi de Dendéra.

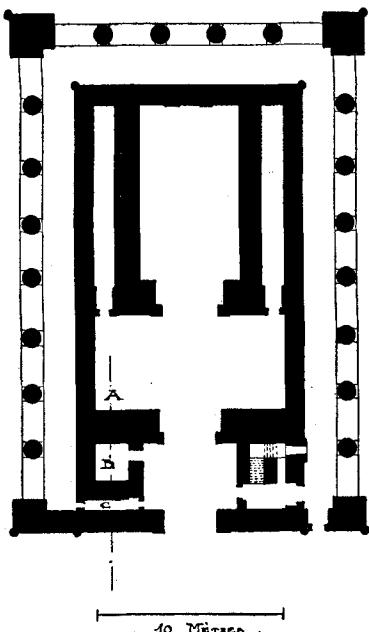
Fig. 1.

Au Mammisi de Dendéra, entre autres, nous allons étudier les dispositions qui ont été prises pour rendre introuvables ces chambres destinées à mettre en sûreté les trésors du temple. Les figures 1 et 2 exposent, la première un plan d'ensemble du temple, la seconde une coupe restaurée suivant la ligne A C du plan. L'état de l'édifice est tel que

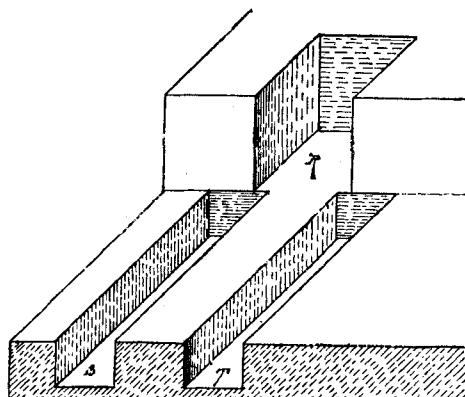
Fig. 4.

mobile a disparu, mais sa reconstitution n'offre aucune difficulté, les parties subsistantes en fournissant pour ainsi dire un moule en creux; le rappel des mêmes lettres dans les deux croquis ci-contre (fig. 4 et 5) montre l'emboîtement des saillies de ce bloc dans leurs glissières. Les mêmes figures mettent en évidence les précautions prises pour assurer tout autour de cette pierre mobile un recouvrement destiné à empêcher tout rayon lumineux de filtrer dans la grande salle et de trahir ainsi l'existence de l'artifice : en dessous, deux glissières, au-dessus, la baguette ou couvre-joint visible sur les figures 6 et 7, vers l'axe du temple la niche
