Le village de Deir el-Médineh : Reprise de l'étude archéologique [avec 11 planches].

LE VILLAGE DE DEIR EL-MÉDINEH REPRISE DE L'ÉTUDE ARCHÉOLOGIQUE

Charles BONNET et Dominique VALBELLE

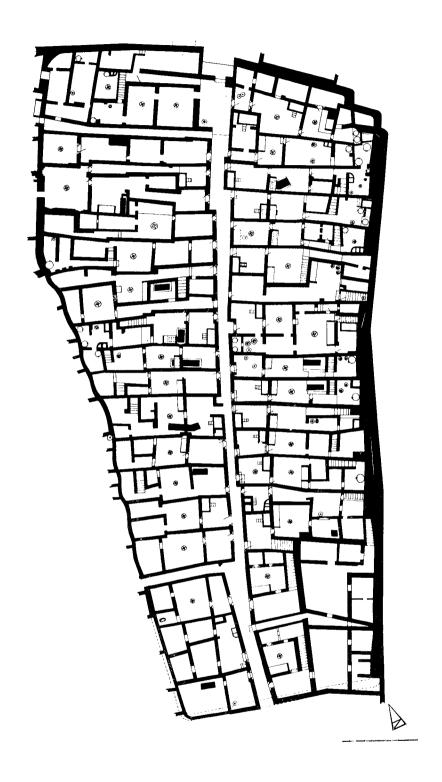
Plan du secteur défini par l'enceinte de Thoutmosis Ier (d'après B. Bruyère).

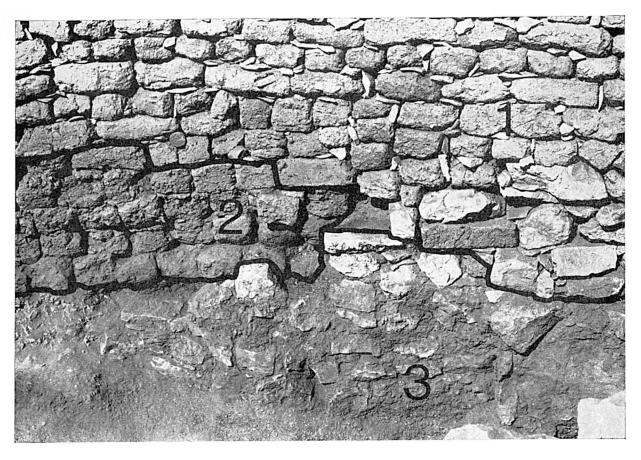
A. — Maison NO IX (1 = restauration de l'enceinte par B. Bruyère; 2 = enceinte de Thoutmosis I^{er} ; 3 = mur antérieur à l'enceinte).

contre le sol naturel. En élévation, les maçonneries devaient être plus épaisses. Dans la cuisine de la maison NO IX, nous avons dégagé un grenier de forme grossièrement rectangulaire. Ses parois creusées dans le tafl étaient enduites de limon. Des parements de blocs de calcaire s'élevaient sur trois de ses côtés. Un peu plus au Nord, dans la maison NO VI, une ancienne fondation traverse la salle III (pl. LXV, B), sous la base de la colonne: elle est faite à nouveau de blocs de calcaire liés par du limon utilisé en grande quantité. L'angle intérieur N.-O. d'une chambre subsiste. A la base de cette maçonnerie, on distingue une ou deux couches d'enduit de mouna appartenant probablement à un aménagement des parois. Le sol de la chambre n'est pas conservé mais une structure de boue dessine une empreinte arrondie. Au cours des remaniements postérieurs on a peutêtre gardé, en fondation ou par des tracés, d'autres souvenirs de cette première occupation. L'interprétation de ces quelques éléments ne nous permet cependant pas d'apprécier l'ampleur de ces habitations.

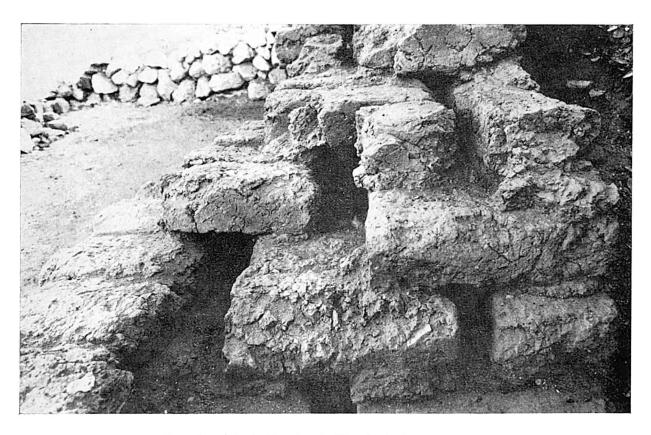
B. — Enceinte de Thoutmosis I^{er} : détail de la maçonnerie.

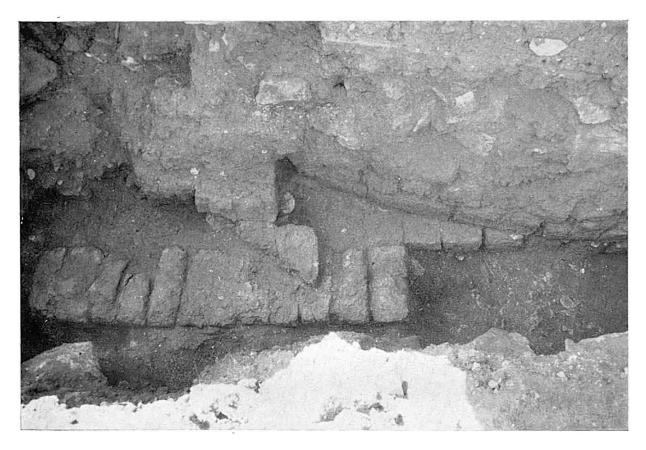
A. — Enceinte de Thoutmosis Ier, segment occidental : liaison du mur droit et du mur sinueux.

une longueur d'environ 13 m. La liaison entre ce tracé rectiligne et la partie sinueuse est encore préservée (pl. LXVII, A) et nous avons étudié attentivement ce
changement pour comprendre s'il marquait deux états. La première assise repose
dans un lit de terre pulvérulente mêlée à de la cendre. Sur l'enduit recouvrant
les briques de la fondation rectiligne, le mur s'arrondit au niveau de la seconde
assise, tandis que la couche suivante est à nouveau reliée aux maçonneries du
segment Sud. C'est à partir de la quatrième assise que le tracé sinueux apparaît
en élévation. Cette imbrication semble démontrer que l'on a cherché à réunir
les deux éléments par une fixation aussi solide que possible. L'identité des techniques utilisées et les estampilles des briques confirment la contemporanéité de
construction.

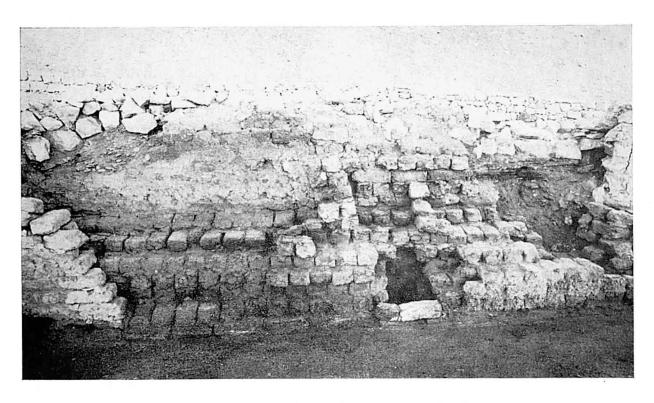
B. — Enceinte de Thoutmosis Ier, segment oriental.

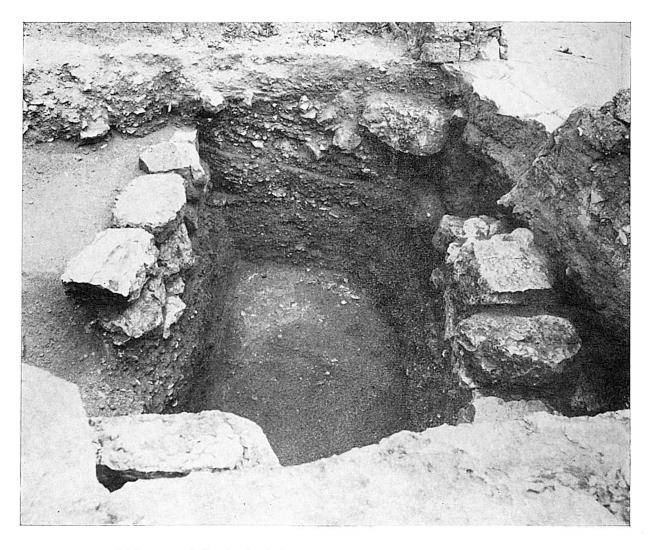
Maison C I (salle 1) : fondations des murs (2) et (3), vestiges d'habitations de la $XVIII^e$ dynastie.

Cette zone ne constitue pas une anomalie : il est parfaitement naturel que la totalité de la surface déterminée par l'enceinte n'ait pas été couverte d'habitations dès l'époque de Thoutmosis Ier. Sous la première pièce de la maison C I, une fondation (pl. LXVIII (1)) contemporaine de l'occupation du début de la 18e dynastie est apparue. Très dégradé, ce mur fait de pierres calcaires a 75 cm. d'épaisseur; il est perpendiculaire à l'axe général du Village; situé sur le sol naturel et entouré de paille et de déblais, il pourrait appartenir à une construction proche du terrain occupé par les animaux ou à un enclos pour les contenir. On trouve encore à Amarna une situation semblable, près de l'angle S.-O. du village des ouvriers où les décharges accumulées dans un espace libre analogue ont provoqué la condamnation d'une des deux portes; des vestiges du séjour d'animaux domestiques ont également été reconnus à cette place (2). Près de l'endroit où l'enceinte rectiligne prend un tracé sinueux, un mur dont les pierres sont liées au limon est probablement contemporain de cette occupation; le matériau employé pour ces deux constructions infirme l'idée de Bruyère consistant à considérer les murs de briques comme caractéristiques de la 18e dynastie et, partant, généralement antérieurs à ceux de pierres (3). Nos investigations se sont limitées à l'extrémité Sud de l'agglomération où les vestiges en place permettaient une véritable analyse. Au Nord, les murs des maisons ont été souvent remaniés et les fouilles antérieures ont perturbé les couches archéologiques peu épaisses.

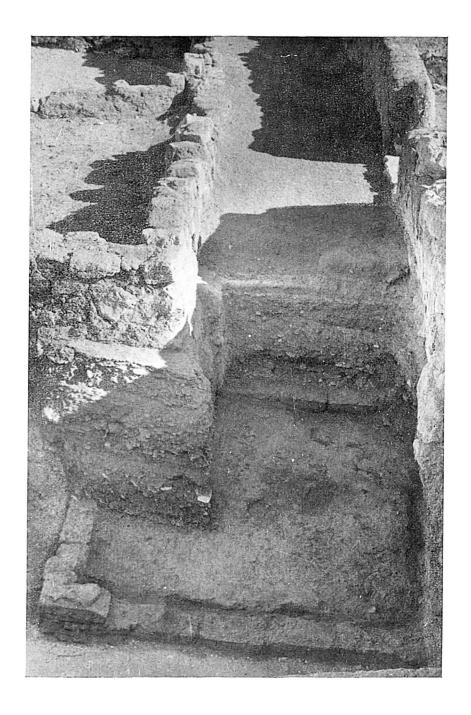
Vestiges d'un silo carré (4) découvert sous la rue axiale du village ramesside.

Ces structures sont à nouveau recouvertes par des déblais surmontés d'un sol en relation avec un silo carré (4) installé sous l'intersection des rues contemporaines du dernier aménagement (pl. LXVIII et LXXI). Cette situation ne coïncide pas avec le plan connu puisque les fondations des maisons actuellement visibles passent largement au-dessus du silo qui devait appartenir à un autre système d'urbanisation. Ce grenier, enfoncé d'au moins 70 cm. dans les accumulations antérieures, est aménagé à l'aide d'un muret de briques dessinant une surface quadrangulaire de 1,75 m. sur 1,85 m.; son sol est recouvert d'une couche de limon dont la partie supérieure est soigneusement lissée; à l'angle S.-E., l'empreinte d'un récipient circulaire est préservée dans l'épaisseur du sol. C'est vraisemblablement à la suite

d'un feu violent que ce silo a été abandonné: le sol en relation avec sa construction, le fond du grenier même et le remplissage de sa fosse mettent en évidence les traces calcinées de sa destruction. Plusieurs sols se superposent encore au comblement du silo; seul le dernier peut être rattaché aux murs aujourd'hui debout.
